地質調査  
調査地点位置図

凡		例	
下水入孔	○→→	電線ボックス	○
木造土留	M	アアロー	△
が	天 GM	件名	県営追浜第一団地地質調査業務委託
ア	ロック	場所	県営追浜第一団地 横須賀市追浜本町1-119
線	ト	図面名	調査地点位置図
線	線	縮尺	1/500 調査年月 令和3年2月
石	埋		
電	電		
電	電		
電	電

## 地層想定断面図

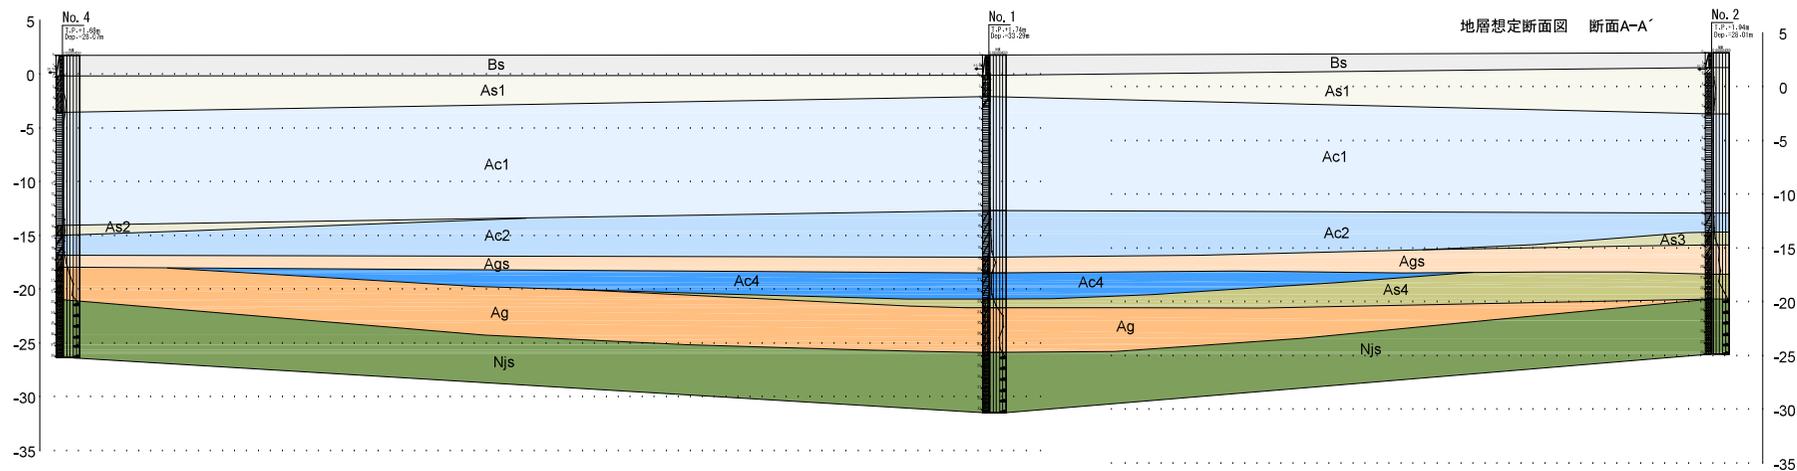
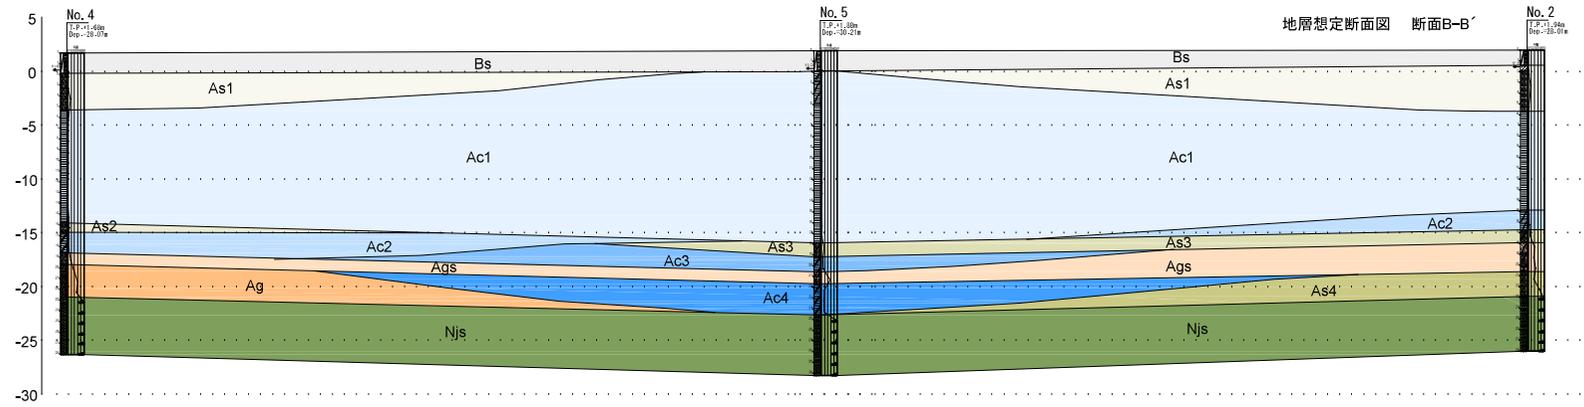
地質層序表

地質時代	地層名	記号	N値 (平均)	主な構成土質		
新生代 第四紀	人工土層 (埋土層)	Bs	1.7 ~ 1.9 (1.8)	砂質土		
	沖積層	第1砂質土層	As1	0.6 ~ 0.9 (3.8)	シルト混じり細砂 細砂 中砂 シルト質細砂	
		第1粘性土層	Ac1	0 ~ 3 (0.8)	シルト 砂質シルト 砂混じりシルト	
		第2砂質土層	As2	4	シルト混じり細砂	
		第2粘性土層	Ac2	2.5 ~ 6 (3.6)	砂混じりシルト 砂質シルト	
		第3砂質土層	As3	3.5 ~ 9 (5.9)	シルト質細砂 シルト混じり細砂 礫混じり細砂	
		第3粘性土層	Ac3	5 ~ 6 (5.5)	砂質シルト	
		礫混じり砂層	Ag8	8 ~ 29 (19.3)	礫混じり細砂 礫質細砂 シルト混じり細砂	
		第4粘性土層	Ac4	1.8 ~ 8 (5.0)	砂混じりシルト 砂質シルト	
		第4砂質土層	As4	4.2 ~ 35 (18.8)	細砂 シルト混じり細砂	
		礫質土層	Ag	19 ~ 42 (31.0)	礫混じり細砂 礫質シルト 砂礫	
		更新世	野邊層群	Njs	71 ~ >300 (179)	凝灰質凝灰質砂岩 凝灰質砂岩 凝灰質泥岩 凝灰質 砂質泥岩

件名	県営追浜第一団地地質調査業務委託		
場所	県営追浜第一団地 横須賀市追浜本町1-119		
断面位置	断面A・断面B		
図面名	地層想定断面図		
縮尺	1/500	調査年月	令和3年1月

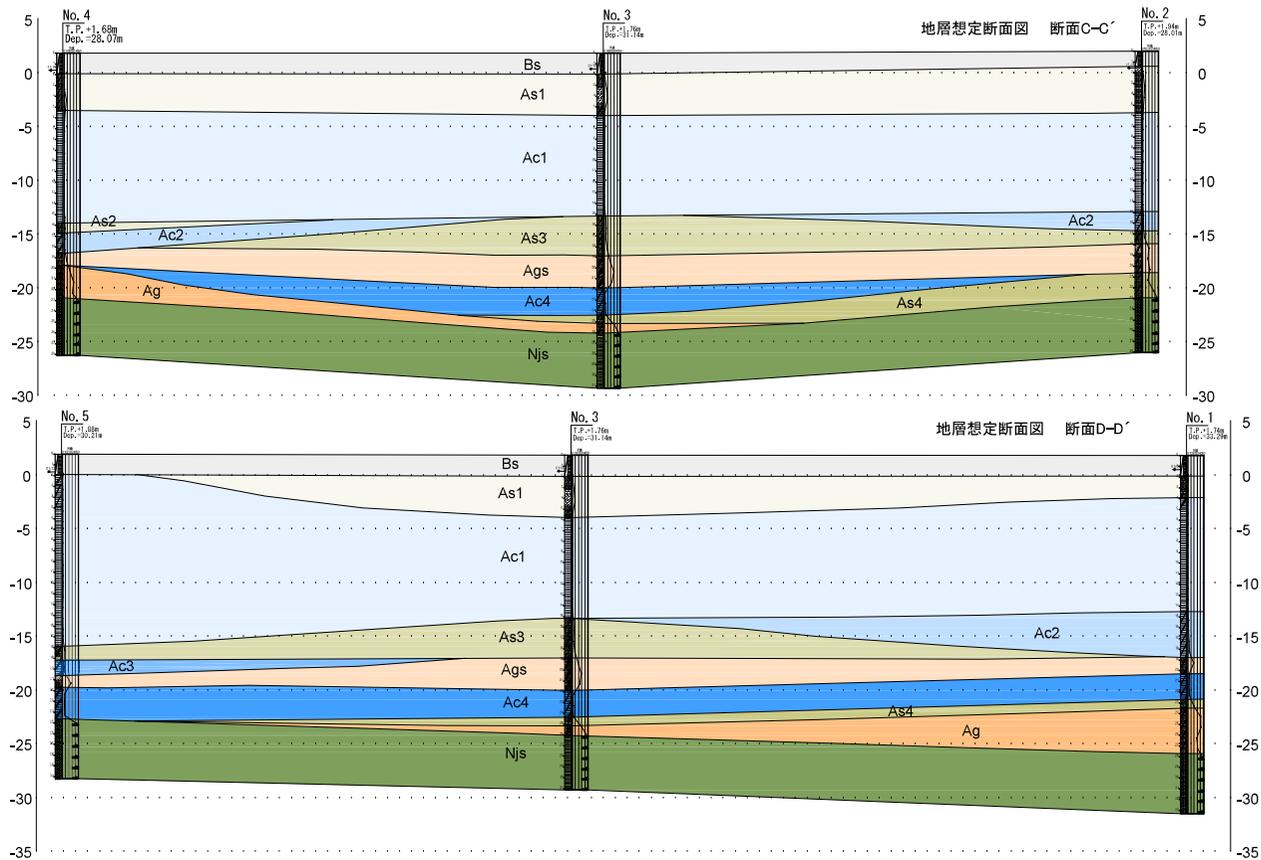
地質層序表

地質時代	地層名	記号	N 値 (平均)	主な構成土質								
現世	人工土層 (埋土層)	Bs	1.7 ~ 1.9 (1.8)	砂質土								
	新世	沖積層	第1 砂質土層	As1	0.6 ~ 9 (3.8)	シルト混じり細砂 細砂中砂 シルト質細砂						
			第1 粘性土層	Ac1	0 ~ 3 (0.8)	シルト 砂質シルト 砂混じりシルト						
			第2 砂質土層	As2	4	シルト混じり細砂						
		第四紀	沖積層	第2 粘性土層	Ac2	2.5 ~ 6 (3.6)	砂混じりシルト 砂質シルト					
				第3 砂質土層	As3	3.5 ~ 9 (5.9)	シルト質細砂 シルト混じり細砂 礫混じり細砂					
			第四紀	沖積層	第3 粘性土層	Ac3	5 ~ 6 (5.5)	砂質シルト				
					礫混じり砂層	Ags	8 ~ 29 (19.3)	礫混じり中砂 礫質粗砂 シルト混じり細砂				
				第四紀	沖積層	第4 粘性土層	Ac4	1.8 ~ 8 (5.0)	砂混じりシルト 砂質シルト			
						第4 砂質土層	As4	4.2 ~ 35 (18.8)	粗砂 シルト混じり細砂			
					第四紀	沖積層	礫質土層	Ag	19 ~ 42 (31.0)	礫混じり粗砂 礫混じり粗砂 砂層		
							更新世	上野島層群	凝灰質砂岩層	Njs	71 ~ >300 (179)	凝灰質泥質砂岩 凝灰質砂岩 凝灰質泥岩 凝灰質 砂質泥岩

件名	県営追浜第一団地地質調査業務委託		
場所	県営追浜第一団地 横須賀市追浜本町1-119		
断面位置	断面C・断面D		
図面名	地層想定断面図		
縮尺	1/500	調査年月	令和3年1月

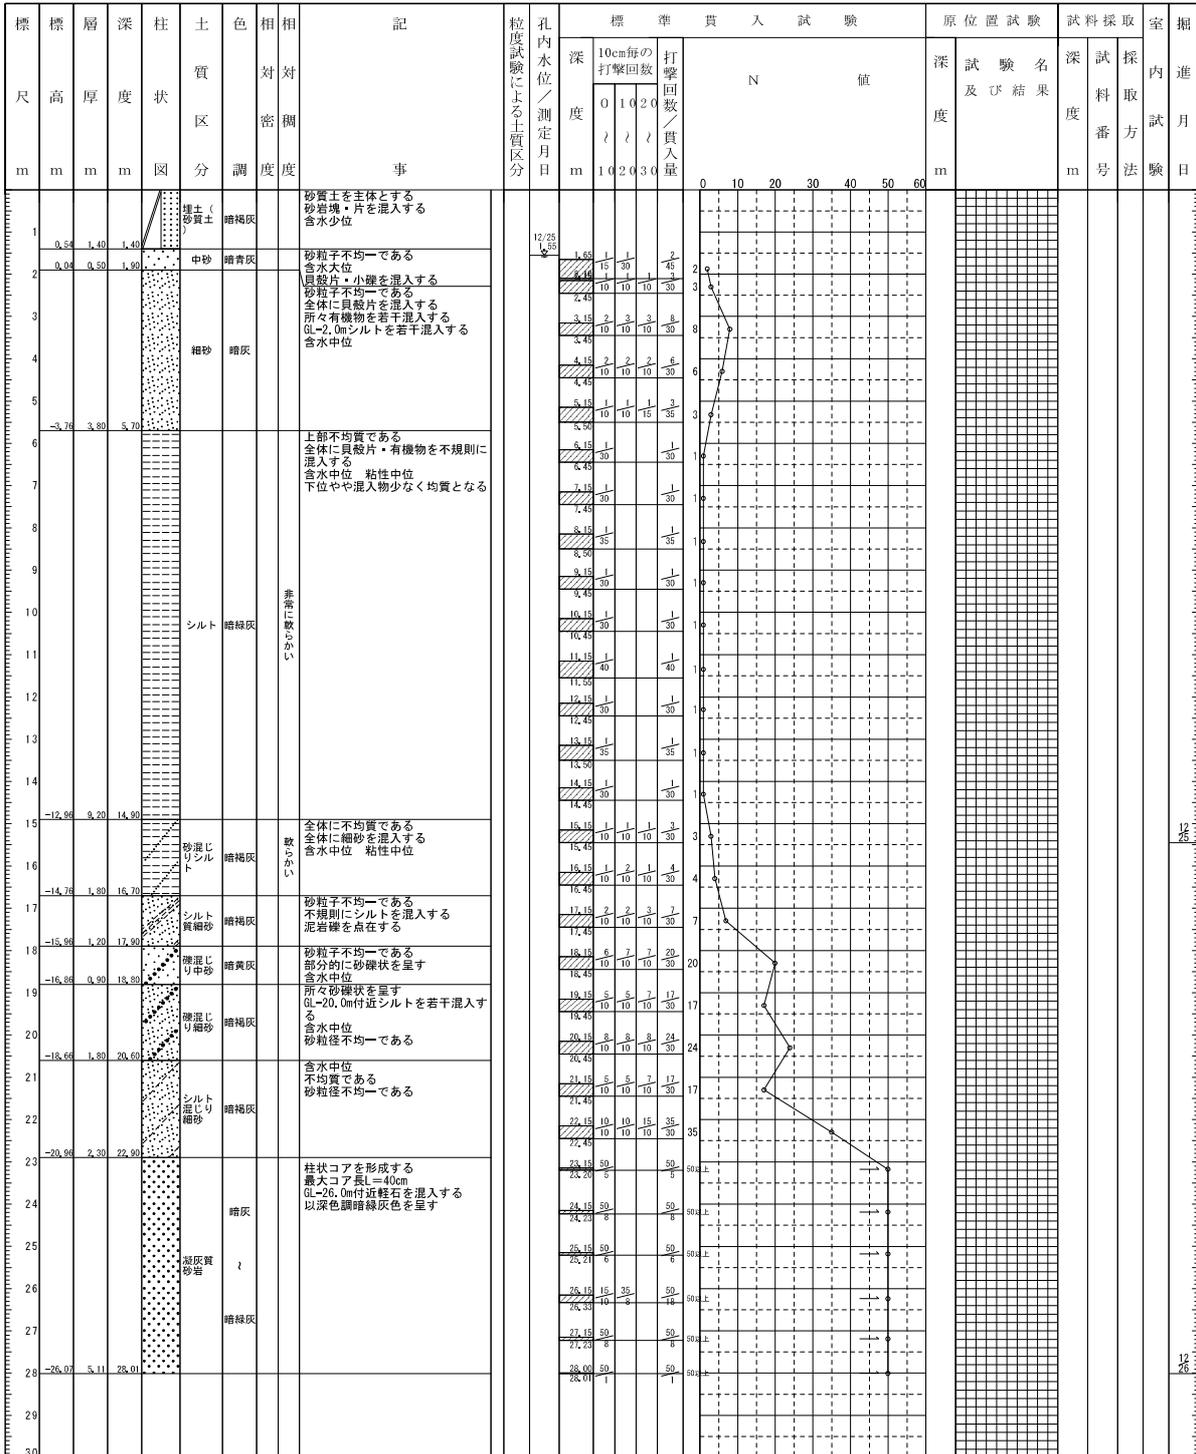
# ボーリング柱状図

ボーリング名	No.2	調査位置	横須賀市追浜本町1-119	北 緯	35° 19' 01.7340"
発注機関	神奈川県住宅営繕事務所	調査期間	令和2年12月25日～令和2年12月26日	東 経	139° 37' 43.7830"
調査業者名					
孔口標高	T.P. 1.94m	角	180° 上 0° 下 0°	方	0°北 270°西 0°東 90°南
総掘進長	28.01m	度	0°	地盤勾配	0° 鉛直 90°
使用機種	試錐機 KR-50	エンジン	NFD9	ハンマ落用機	半自動型
				ポンプ	V-5

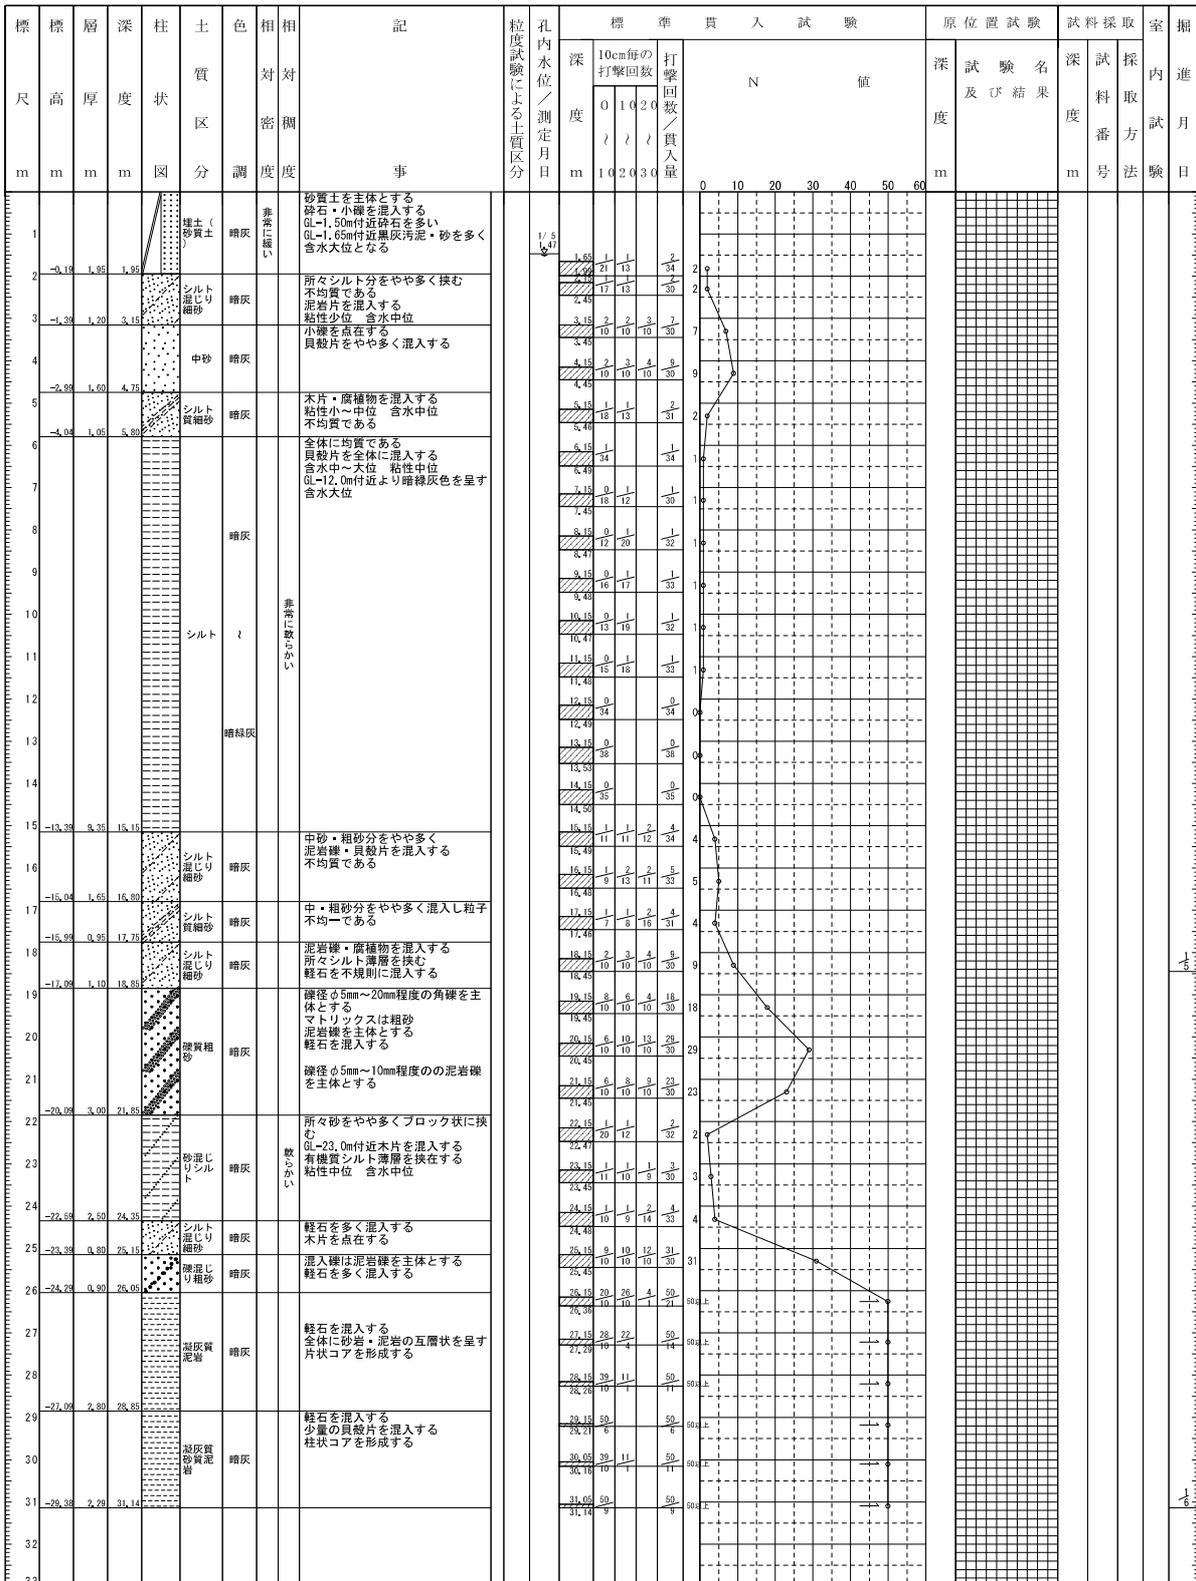
# ボーリング柱状図

ボーリング名	No.3	調査位置	横須賀市追浜本町1-119	北 緯	35° 19' 03.6380"
発注機関	神奈川県住宅営繕事務所	調査期間	令和3年 1月 5日～ 令和3年 1月 6日	東 経	139° 37' 44.3420"
調査業者名					
孔口標高	T.P. 1.76m	角 度		使用機	試錐機 YBM-05 エンジン NFD9
総掘進長	31.14m	度		ハンマ	半自動型
				ポンプ	GP-5

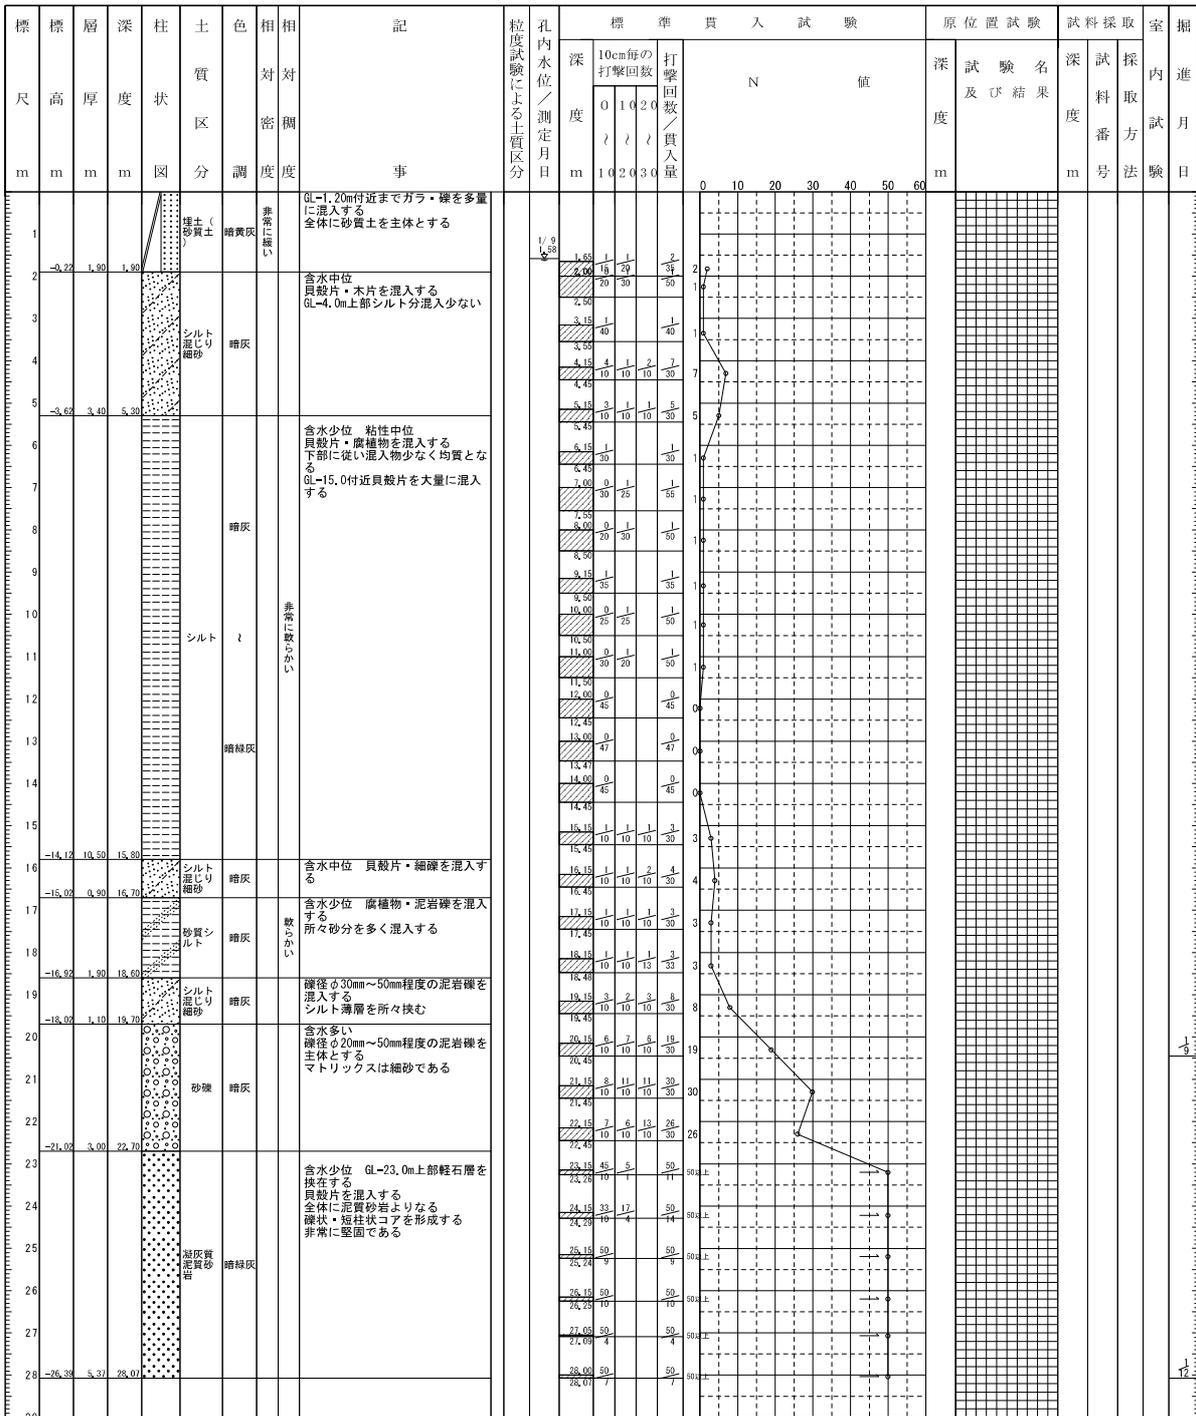
# ボーリング柱状図

ボーリング名	No.4	調査位置	横須賀市追浜本町1-119	北 緯	35° 19' 04.8850"
発注機関	神奈川県住宅営繕事務所		調査期間	令和3年 1月 9日～ 令和3年 1月13日	
調査業者名					
孔口標高	T.P. 1.68m	角	180° 上 0° 下 0°	方 向	
総掘進長	28.07m	度	0°	地盤勾配	0° 鉛直 90°
使用機種	試錐機 YBM-01WA	エンジン	NFD10	ハンマ下用	半自動型
				ポンプ	V-6

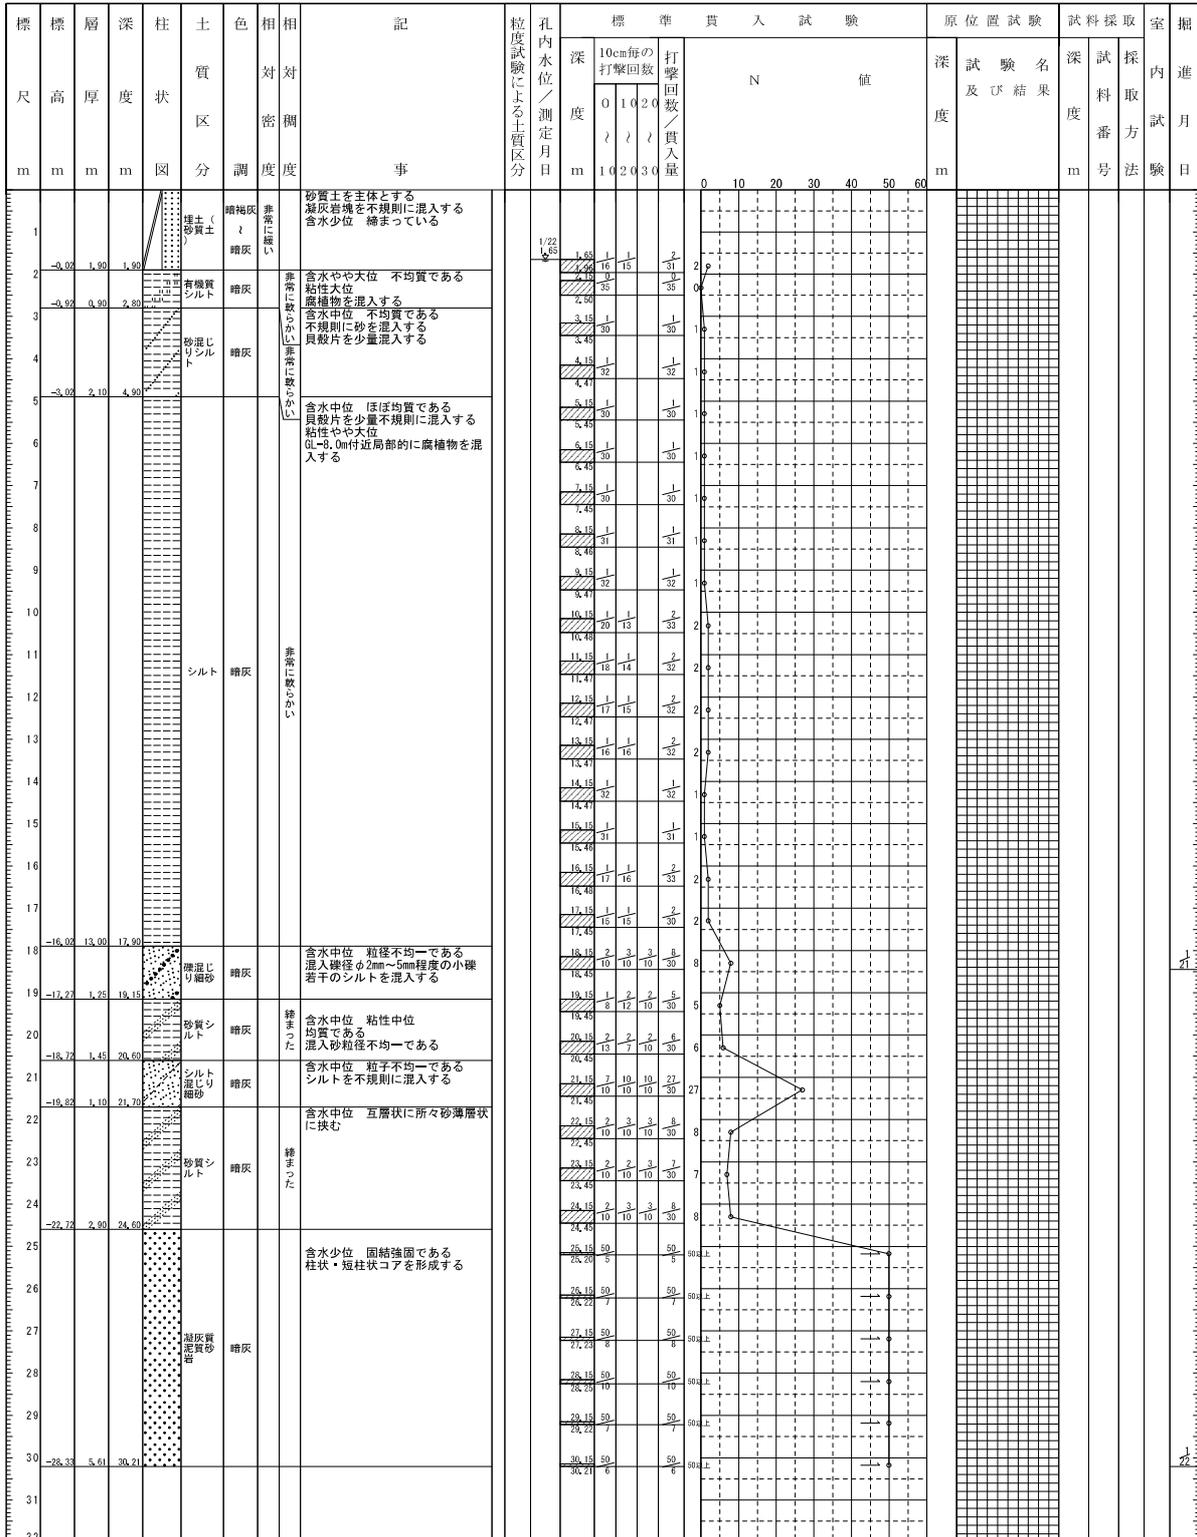
# ボーリング柱状図

ボーリング名	No.5	調査位置	横須賀市追浜本町1-119	北 緯	35° 19' 03.5580"
発注機関	神奈川県住宅営繕事務所	調査期間	令和3年 1月21日～ 令和3年 1月22日	東 経	139° 37' 42.2630"
調査業者名					
孔口標高	T.P. 1.88m	角 度	180° 上 0° 下 0°	方 向	0°北 270°西 90°東 180°南
総掘進長	30.21m	地盤勾配	0° 水平 90° 鉛直	使用機種	試錐機 DO-D エンジン NFD9
				ハンマ落下用具	半自動型
				ポンプ	BG-3C
