第16回茅ヶ崎中海岸侵食対策協議会
2020年 3月

茅ヶ崎中海岸の養浜事業の評価

神奈川県藤沢土木事務所なぎさ港湾部

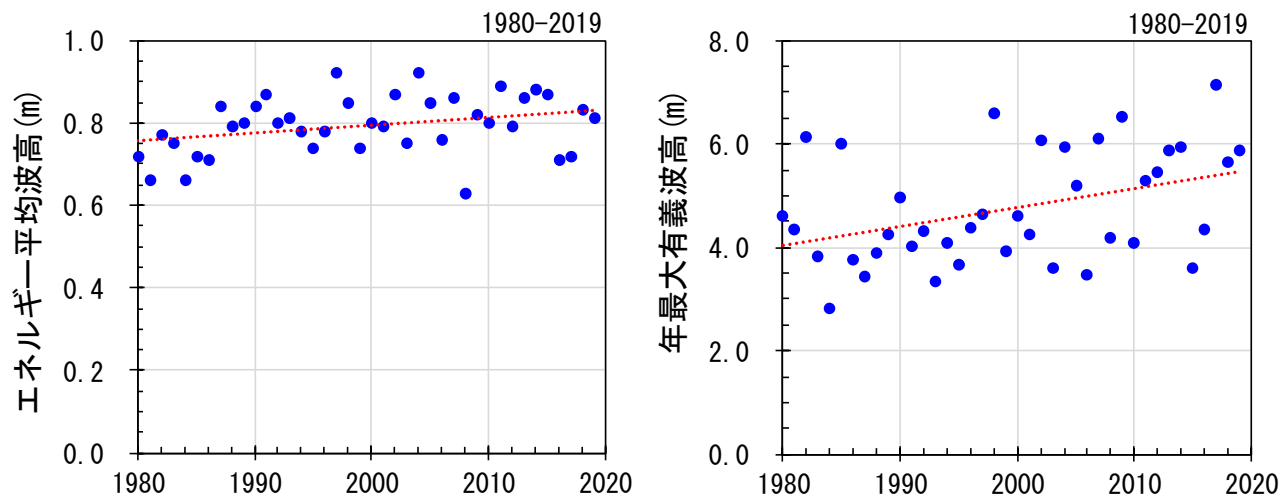
図2.2 平塚観測塔 (h=20m) における波浪観測結果の長期的な変化 (1980年~2019年)

経年的に平均波高，年最大有義波高ともに増大傾向である。

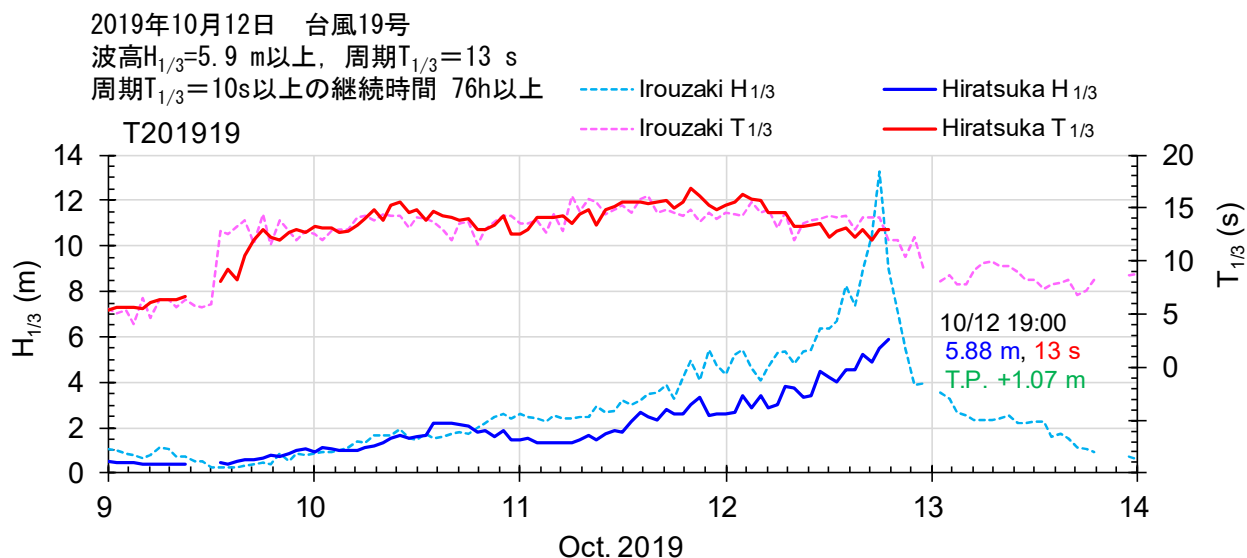
図2.3 2019年台風19号来襲時の波浪

2019年10月台風19号来襲に伴う高波浪により茅ヶ崎海岸菱沼地区で著しい侵食が起きた。

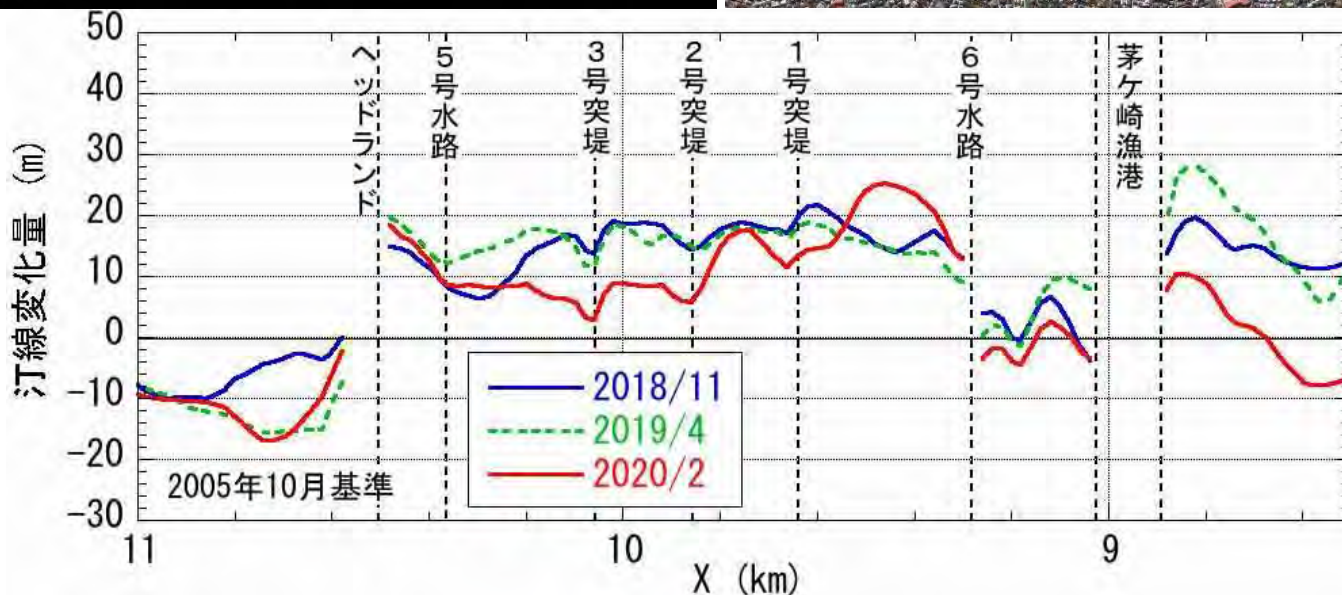
図3.3 茅ヶ崎中海岸の汀線変化量 (2005年基準)

養浜の継続により、2020年2月時点ではヘッドランド～6号水路間で汀線が最大25 m前進した。一方、2019年台風19号の影響により5号水路～1号突堤付近の汀線が最大10 m程度後退した。

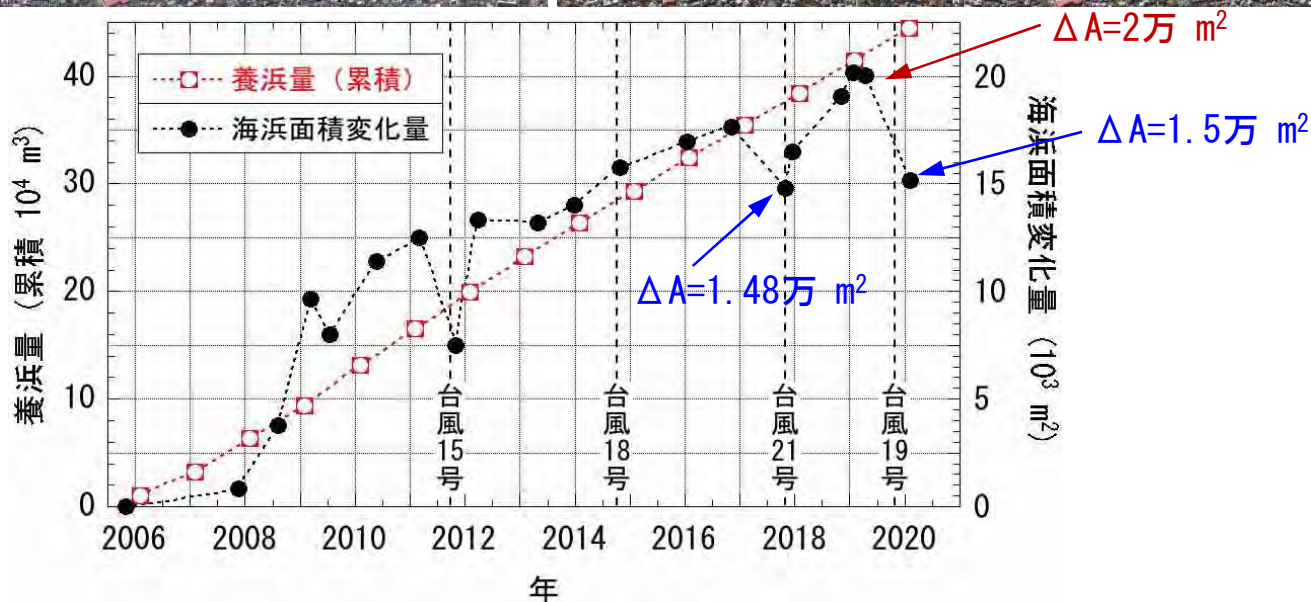
図3.4 茅ヶ崎漁港～ヘッドランド間の実績養浜量と海浜面積変化量の経年変化

養浜開始以降、茅ヶ崎中海岸全域（約1.4km）の海浜面積は拡大傾向にある。
 2019年4月の変化量は+2万 m²であったが、2019年台風19号の影響により+1.5万 m²まで減少した。

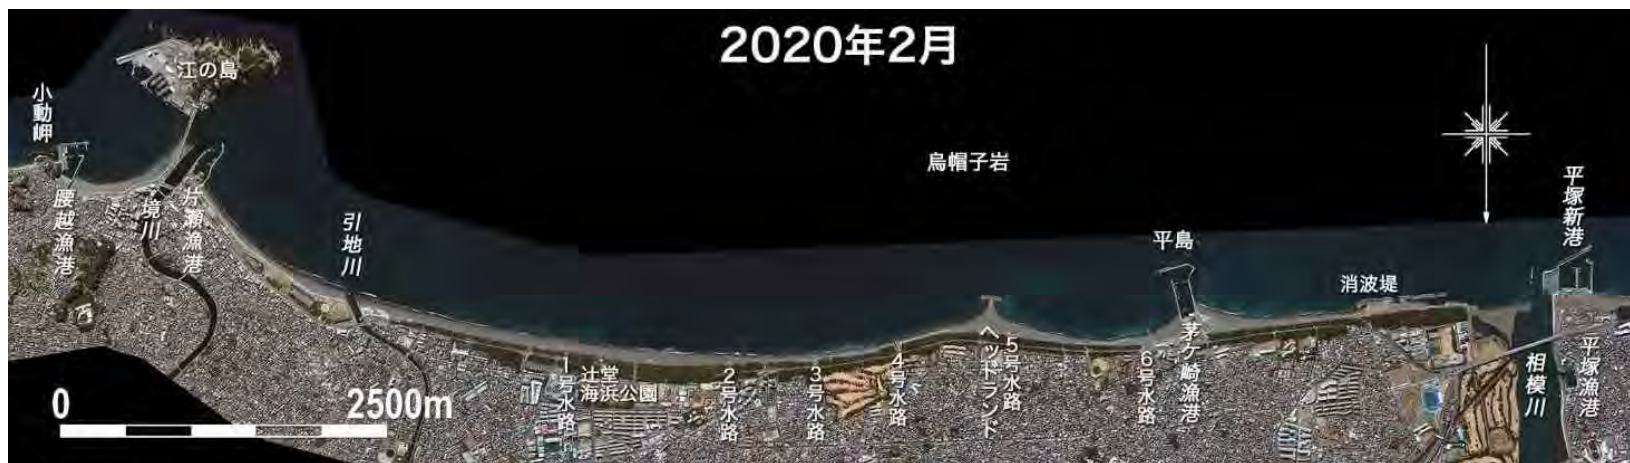
図3.5 湘南海岸全域の汀線変化量 (2005年基準)

2005年以降、茅ヶ崎中海岸では汀線が前進したが、茅ヶ崎海岸菱沼地区、片瀬漁港西側では汀線が後退している。2019年台風19号の影響によりほぼ全域で汀線が後退した。

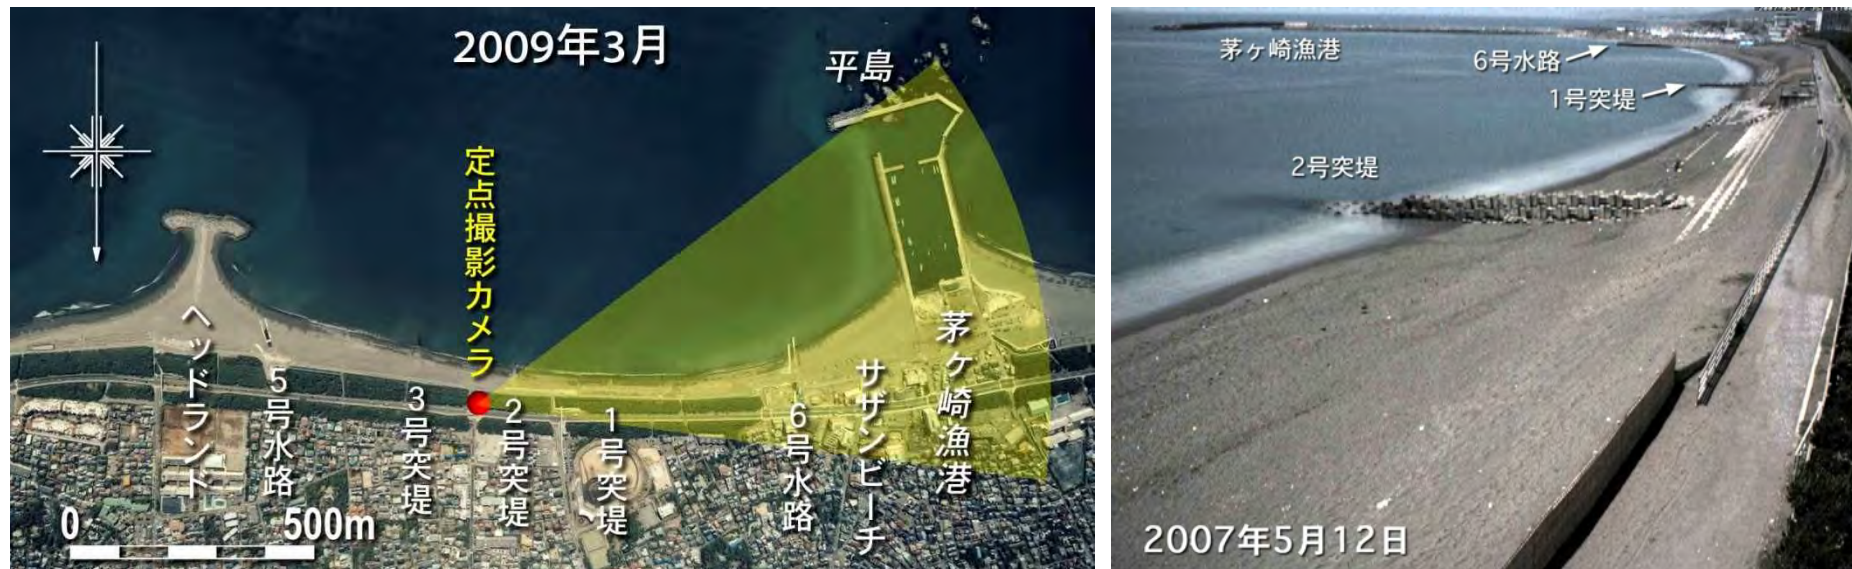
図3.6 定点カメラの設置地点の撮影範囲

撮影開始：2007年1月30日～
撮影時間：6時～18時/日 毎正時50秒
解析方法：T.P.±0m, H<0.5mの連続撮影時間の平均化

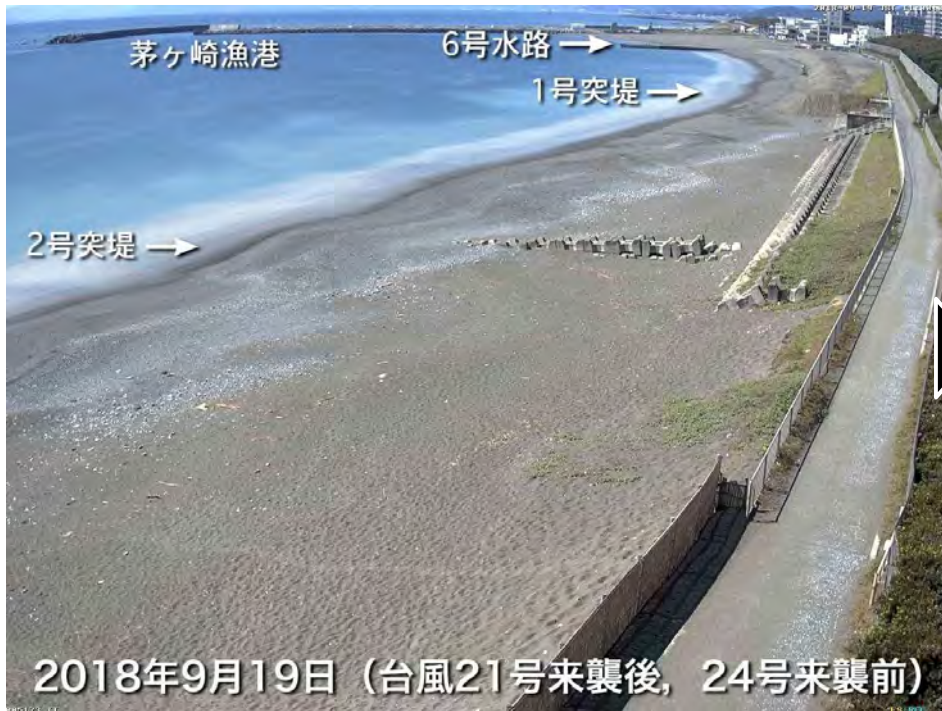
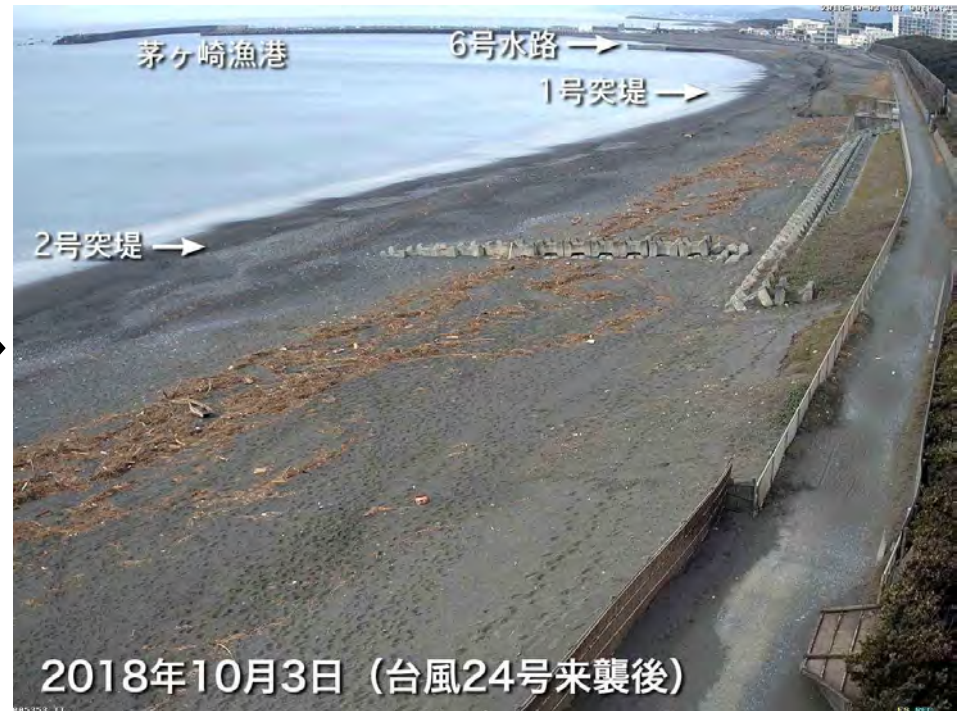
2018年台風24号の高波浪が作用し、遊歩道付近まで波が達した。
2号突堤先端の地盤高が低下し、前浜勾配は緩やかになった。汀線位置はほとんど変動していない。

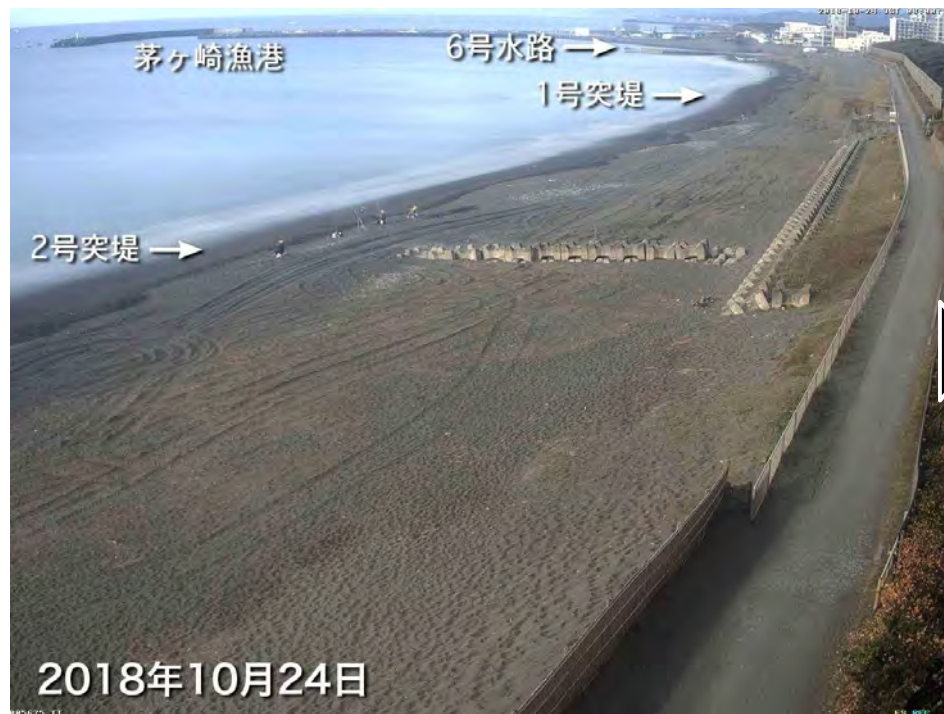
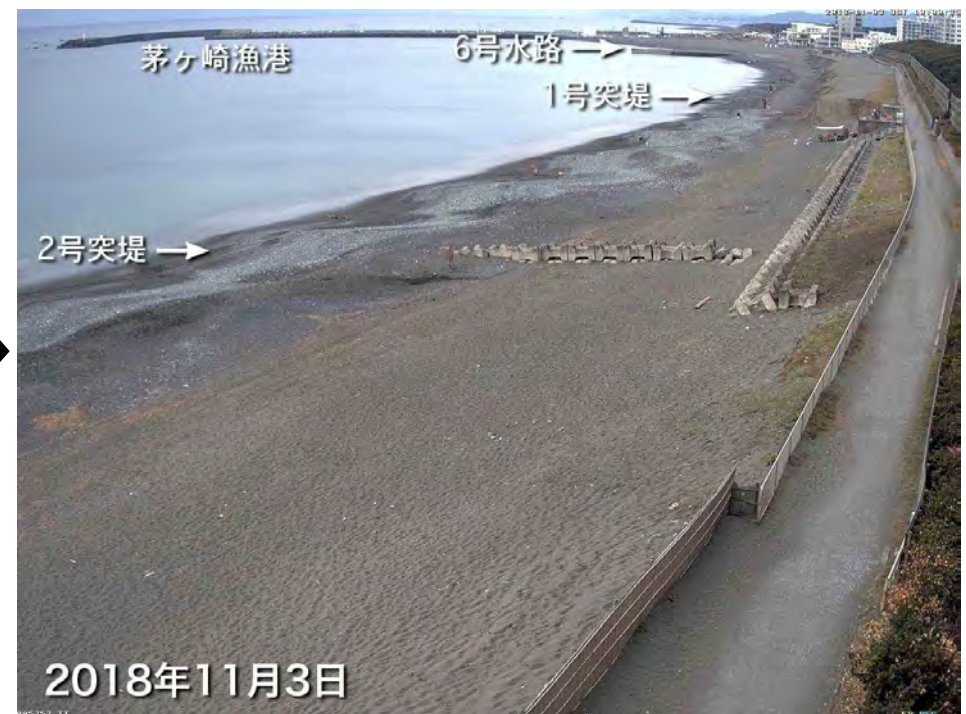
波高が低く周期の長い波浪の作用により、前浜には明瞭なカスパ状の礫バームが形成された。

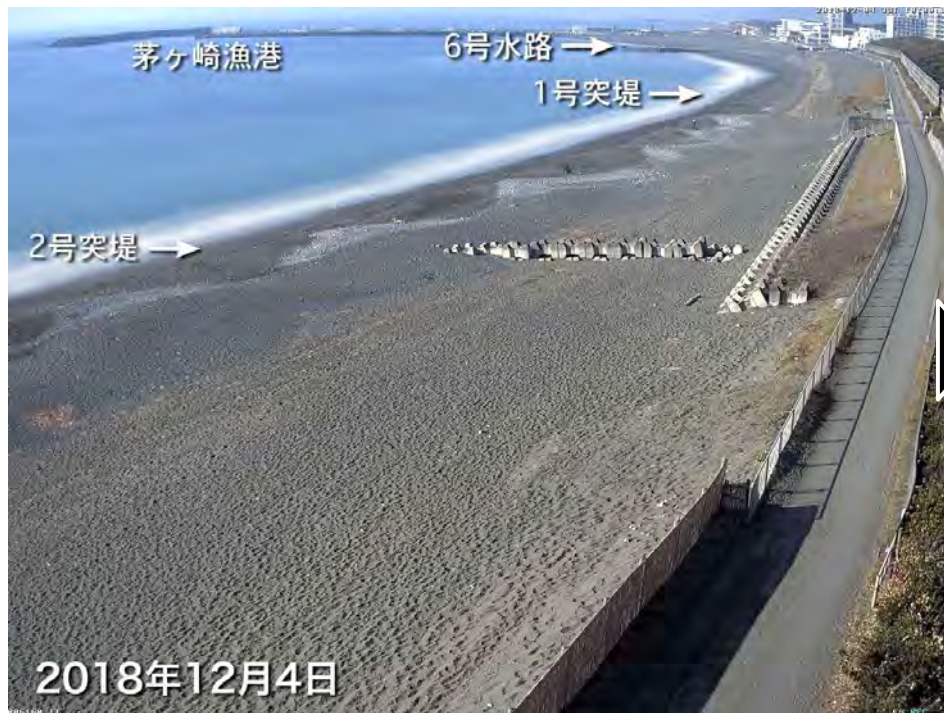
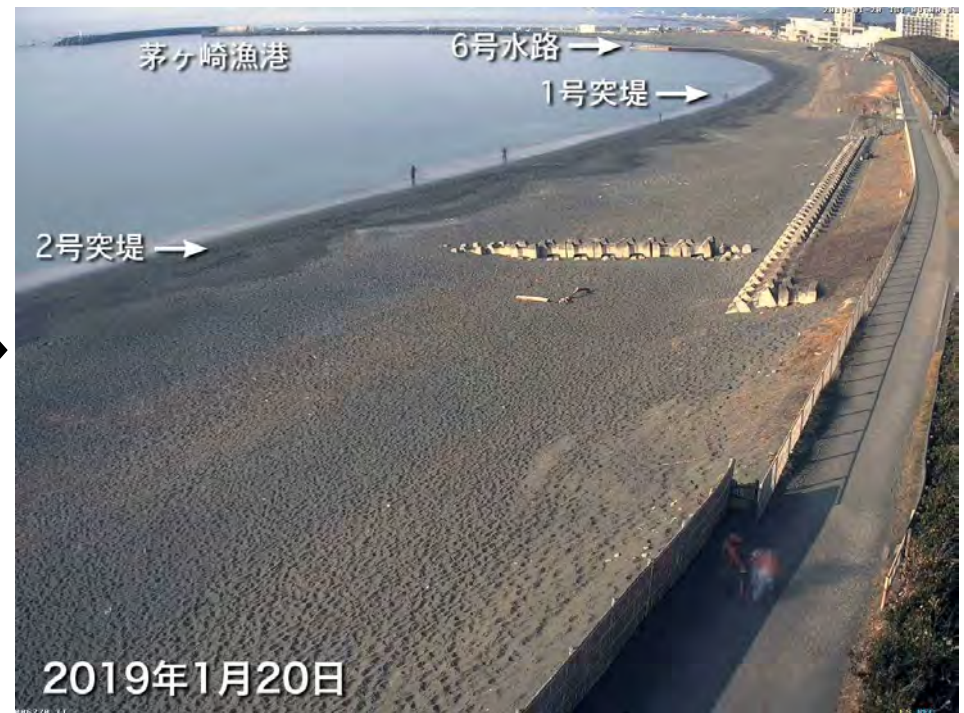
比較的静穏な時期が続き、前浜付近の礫カスプは目立たなくなり平滑な汀線形状となった。後浜には礫バームが残されている。

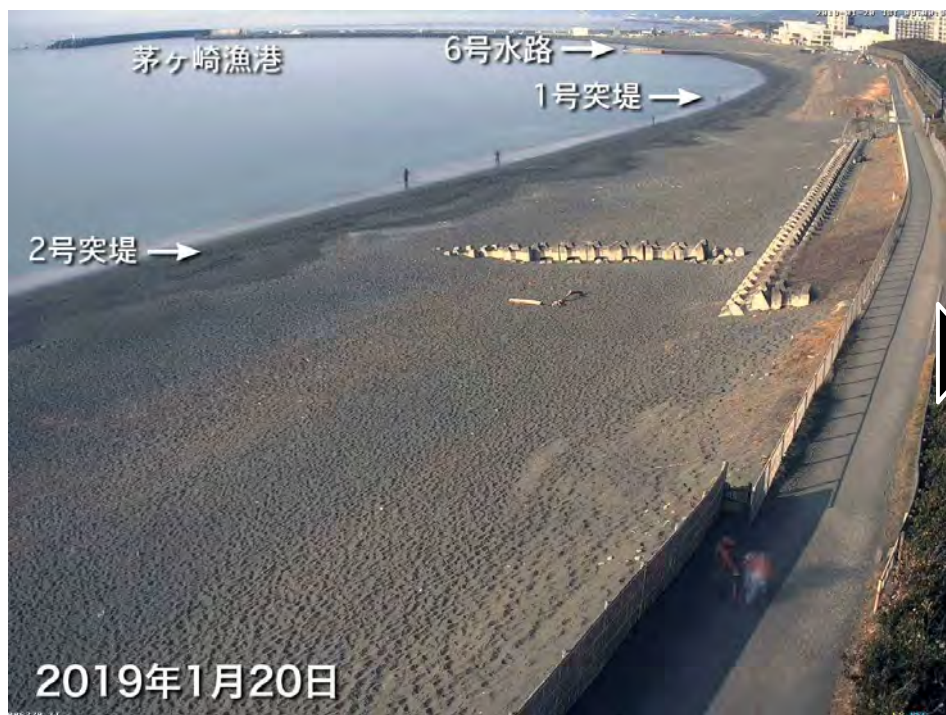
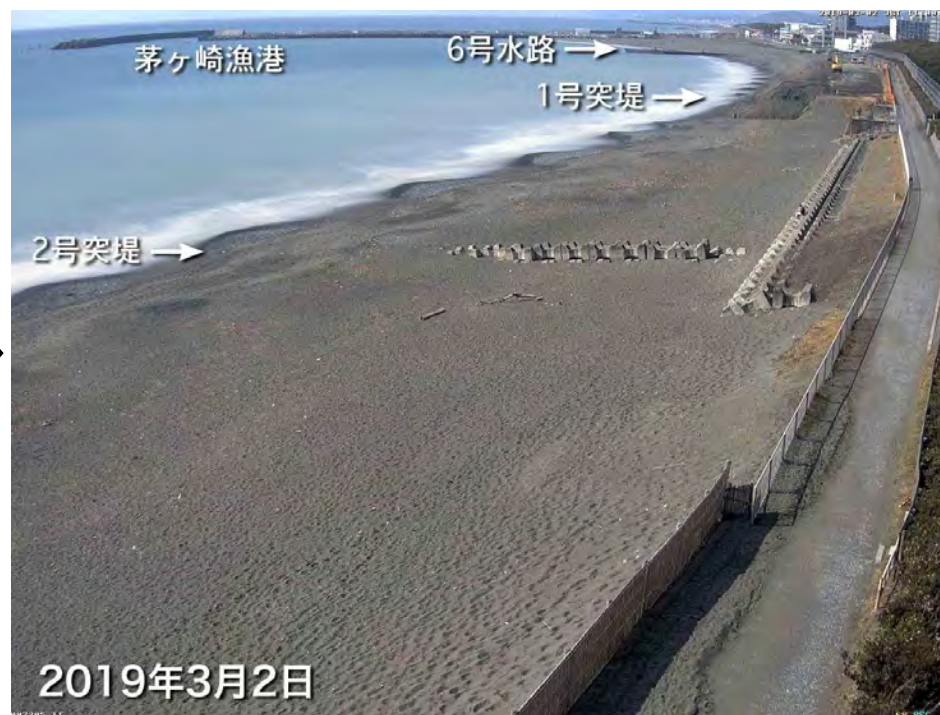
盛土区間～2号突堤間の前浜にはカスポが連続する。汀線位置はあまり変動することなく安定している。

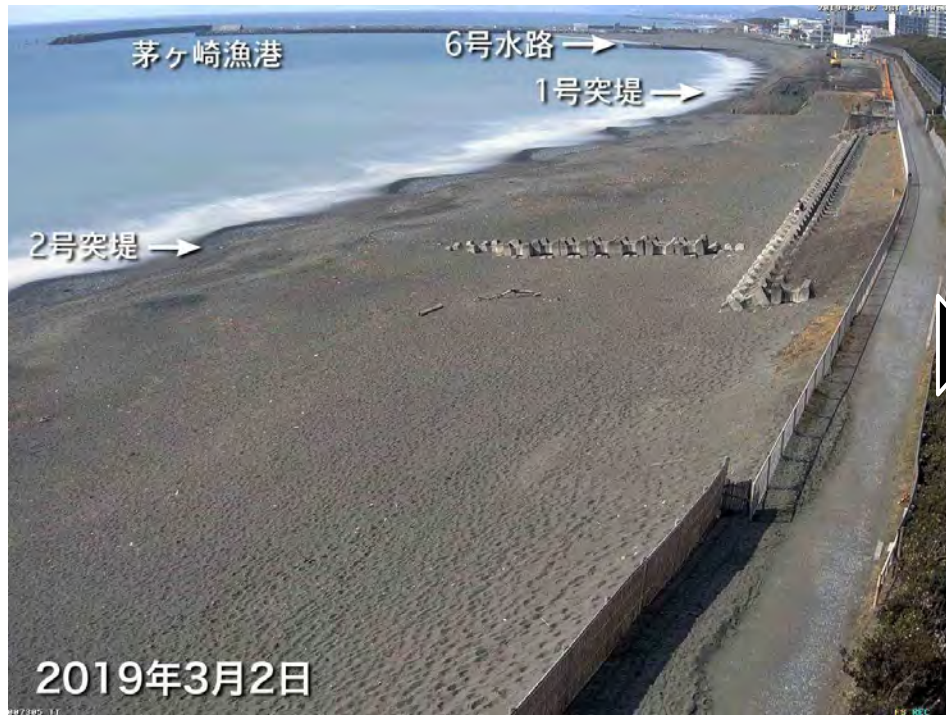
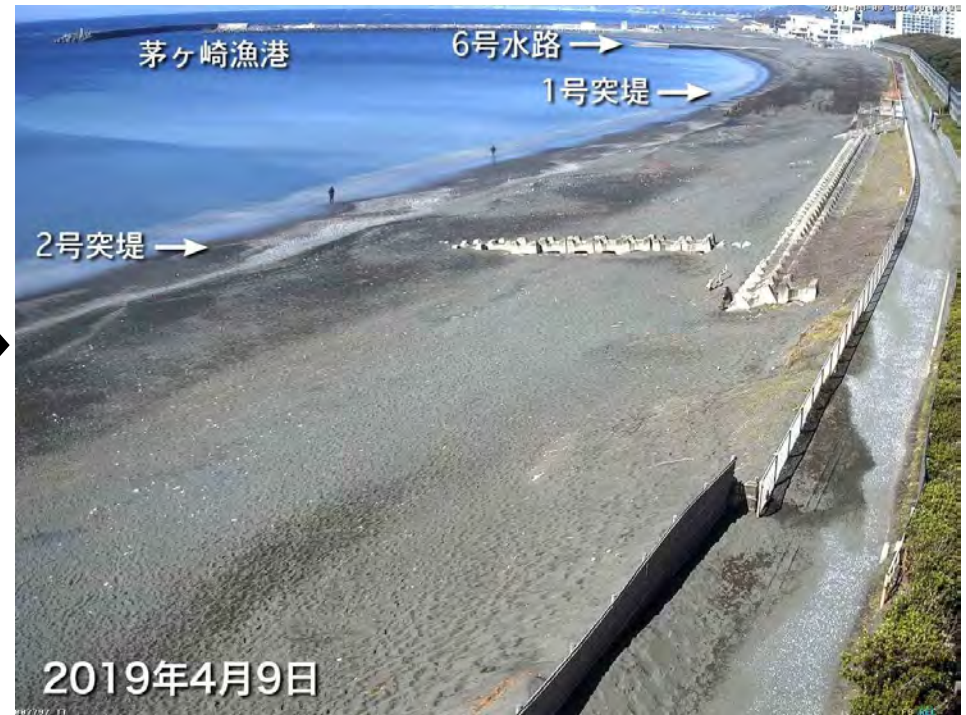
2019年の養浜直後、盛土区間からの供給土砂によって汀線がやや前進した。前浜には不規則な形状の礫カスプが連続する。

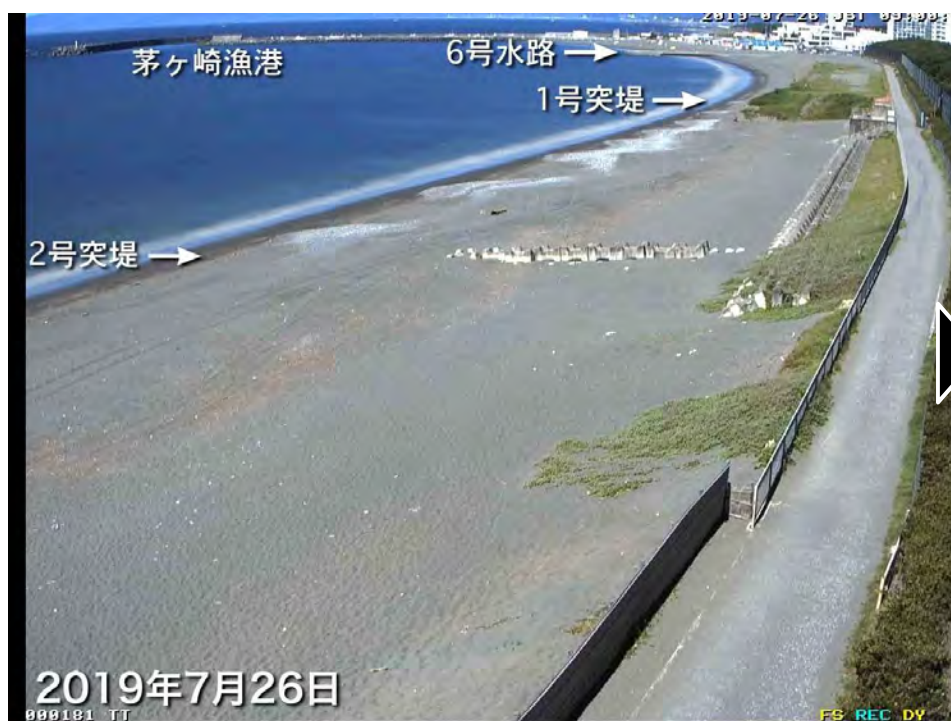
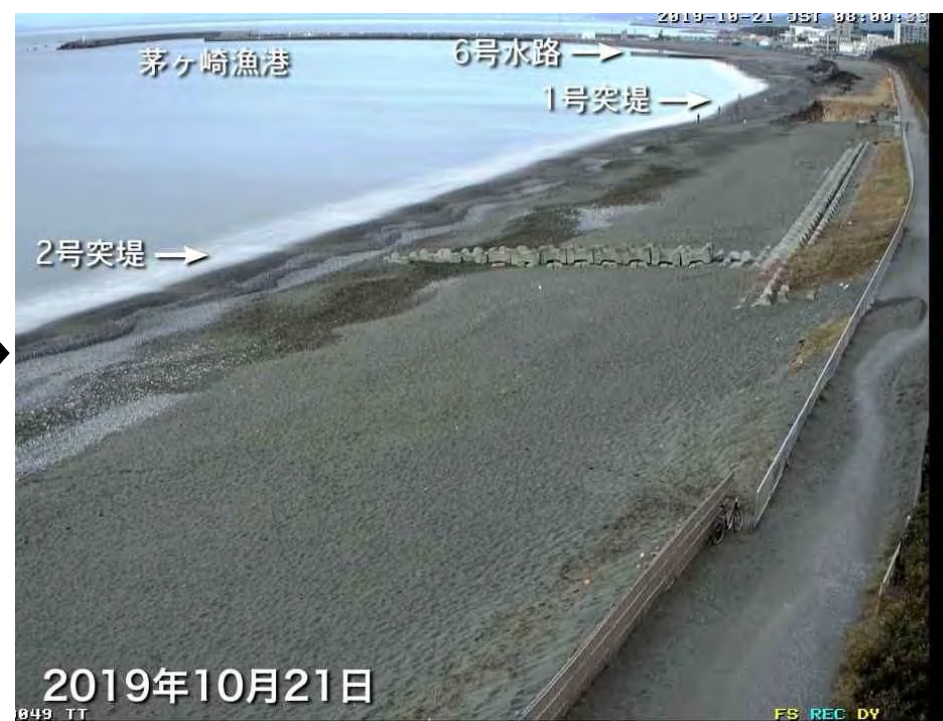
2019年台風19号などの高波浪が作用し、前浜から後浜の地盤高が低下して2号突堤が露出した。自転車道には大量の砂が打ち上げられている。前浜には2列の礫バームが形成されている。

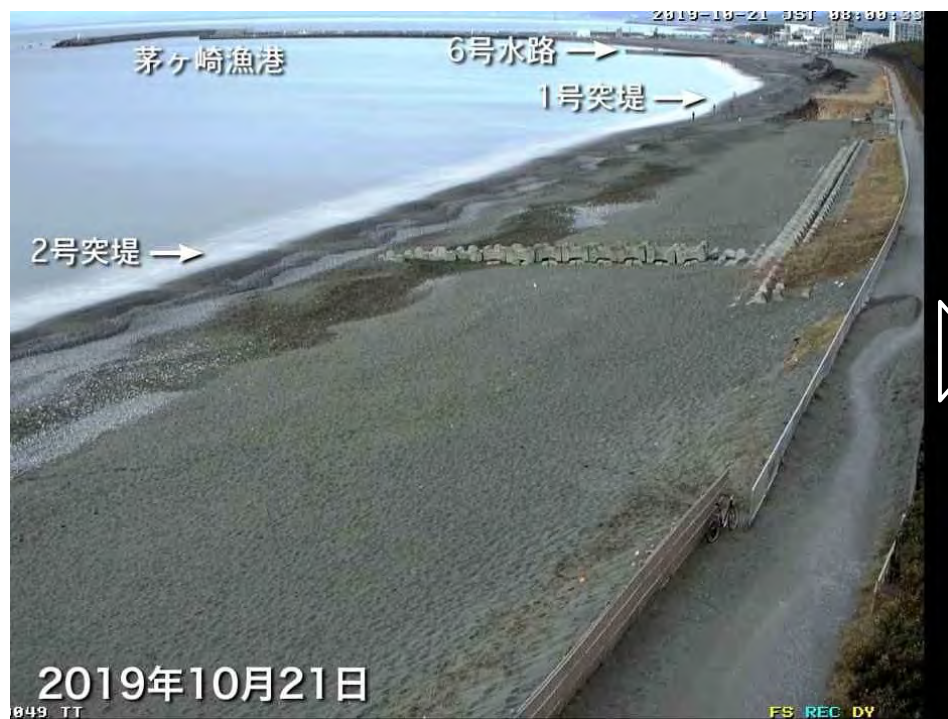
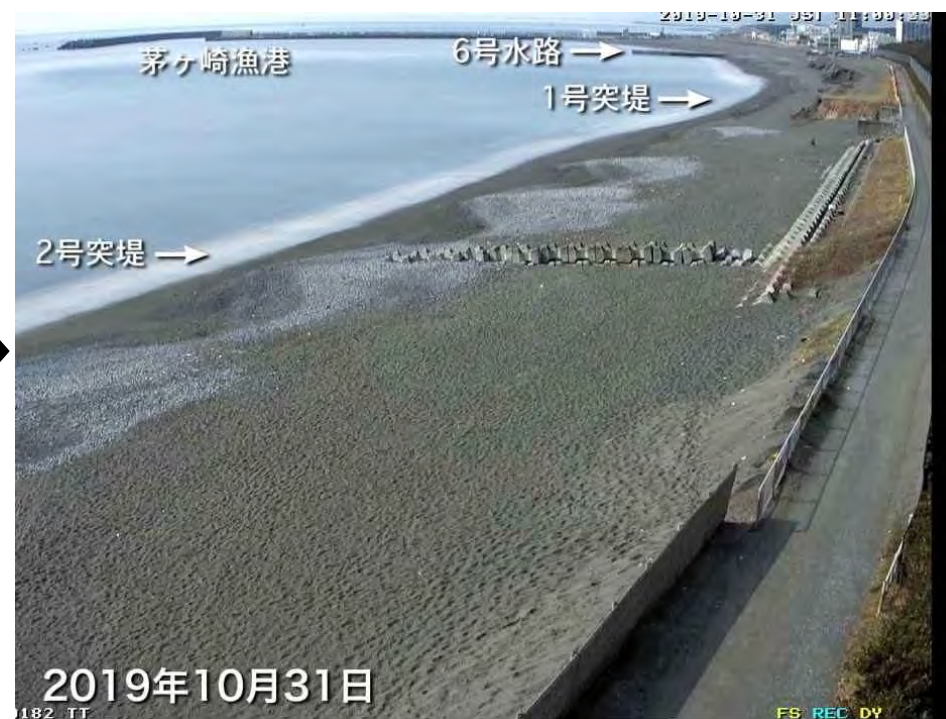
波高が低く周期の長い波浪の作用により、前浜上部には波長の長いカスパ状の礫バームが形成された。

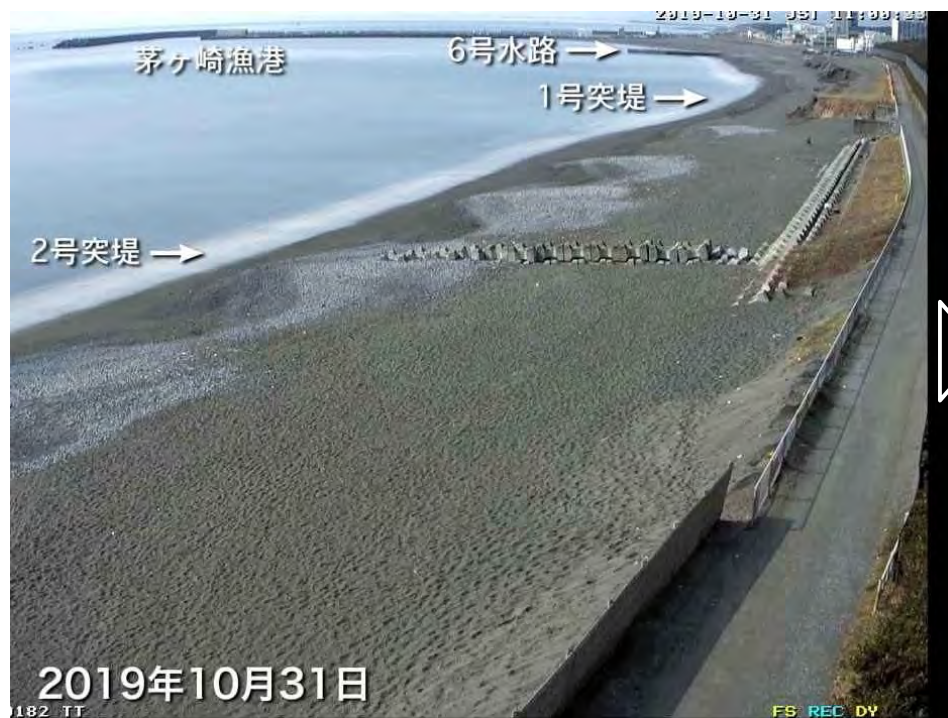
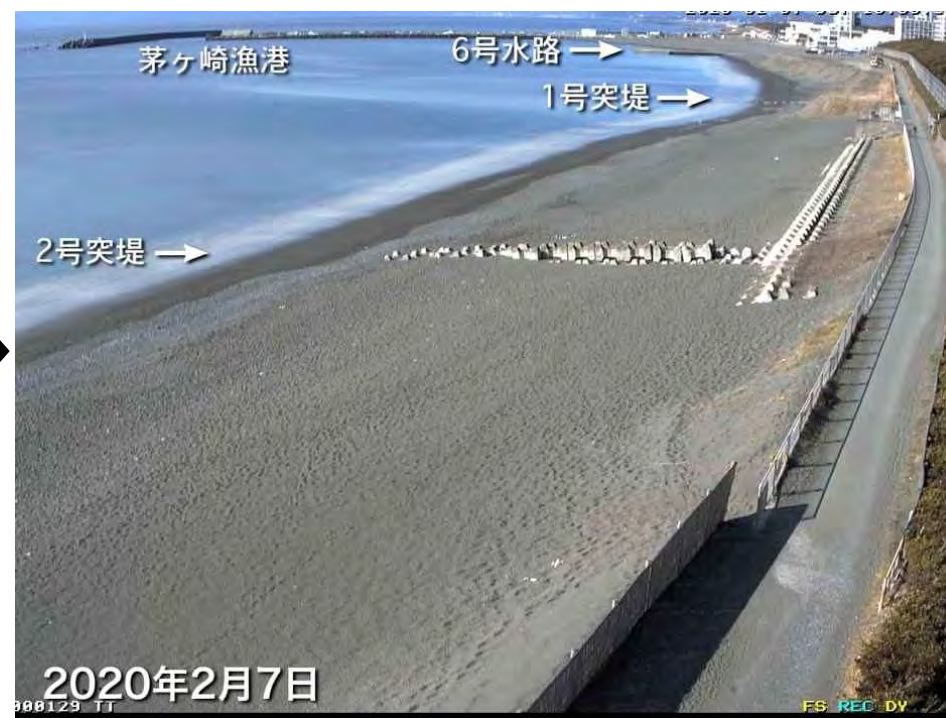
比較的静穏な時期が続き、前浜の礫カスプが消えて緩勾配で平滑な汀線形状となった。2号突堤先端付近の地盤高が上昇した。

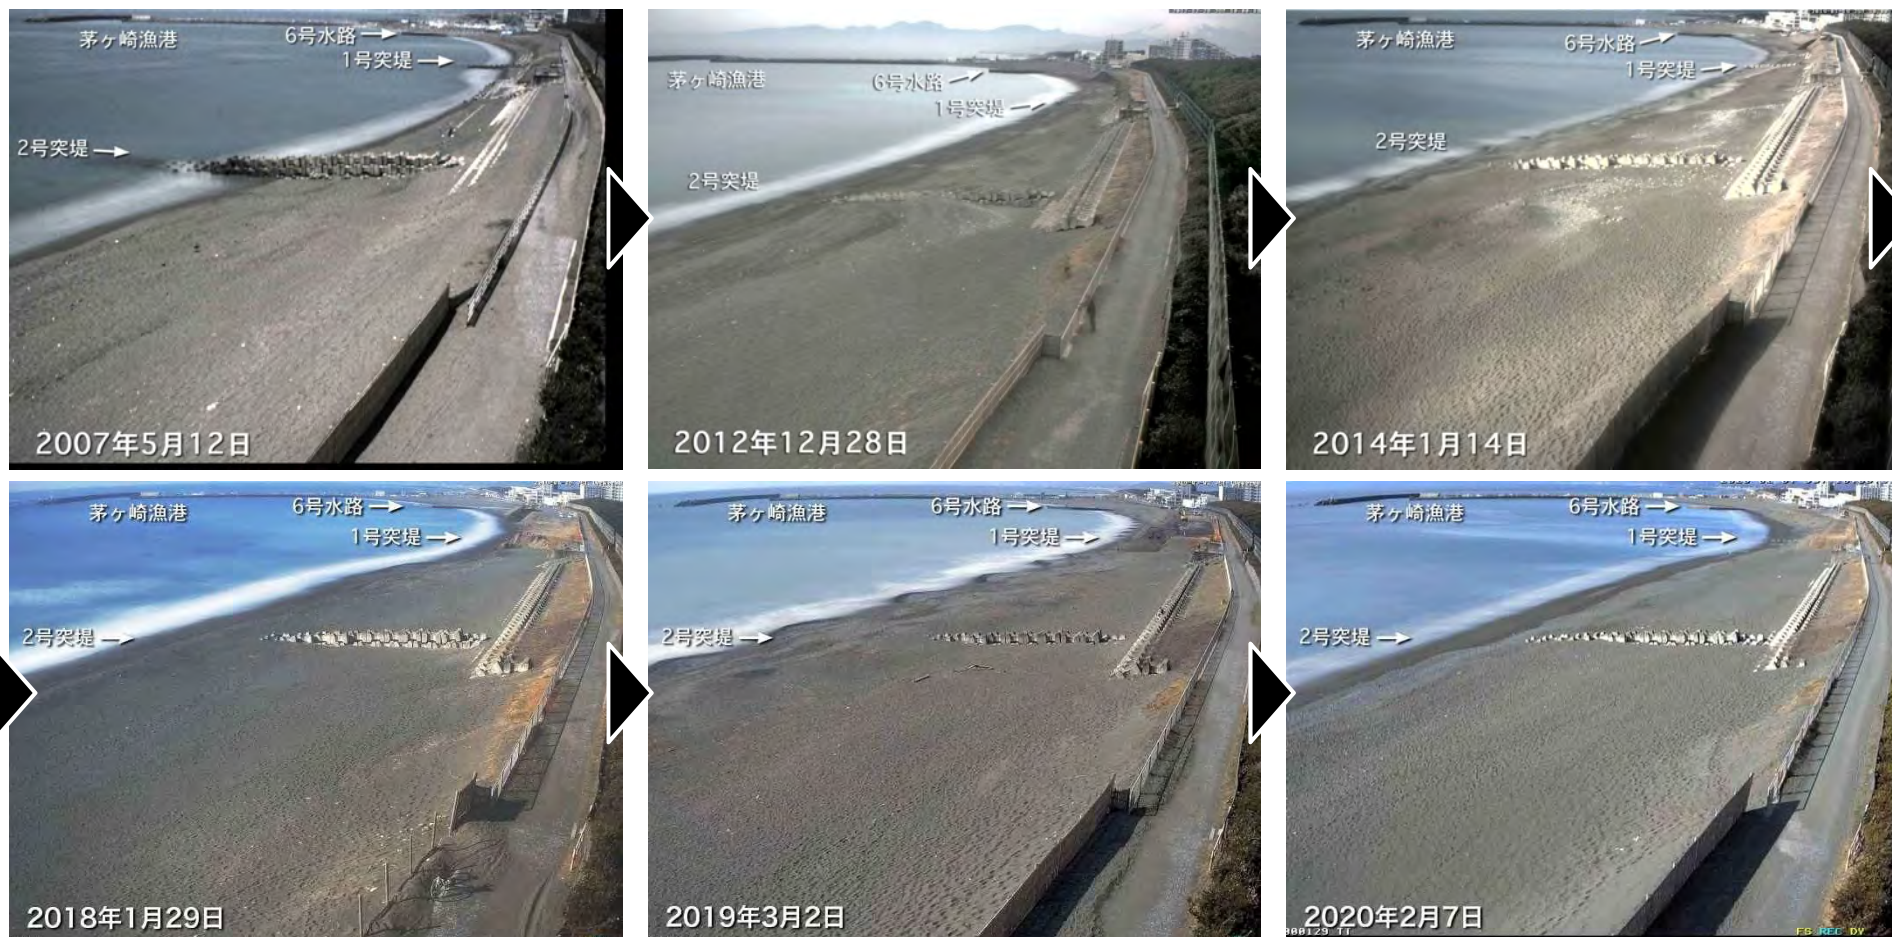
図3.7 2007年5月12日～2020年2月7日 定点写真の平均化画像 M.S.L.

定点カメラによる観測開始以降（2007年5月～2019年3月），約41万 m^3 の養浜が行われた。この結果，観測開始時に比べて明らかに汀線が前進し，砂浜の地盤高が高くなった。定点カメラ画像の解析継続により，次のような変動が起きることがわかった。

1. 高波浪が作用すると，汀線位置はほとんど変化しないが，前浜勾配が緩やかになり砂浜の地盤高が低下する。
2. その後，波高が低く周期の長い波浪の作用により，前浜にカスプ状の礫バームが形成される。
3. さらに静穏な時期が続くと，前浜の礫カスプが消えて緩勾配で平滑な汀線形状となり，砂浜の地盤高も上昇する。

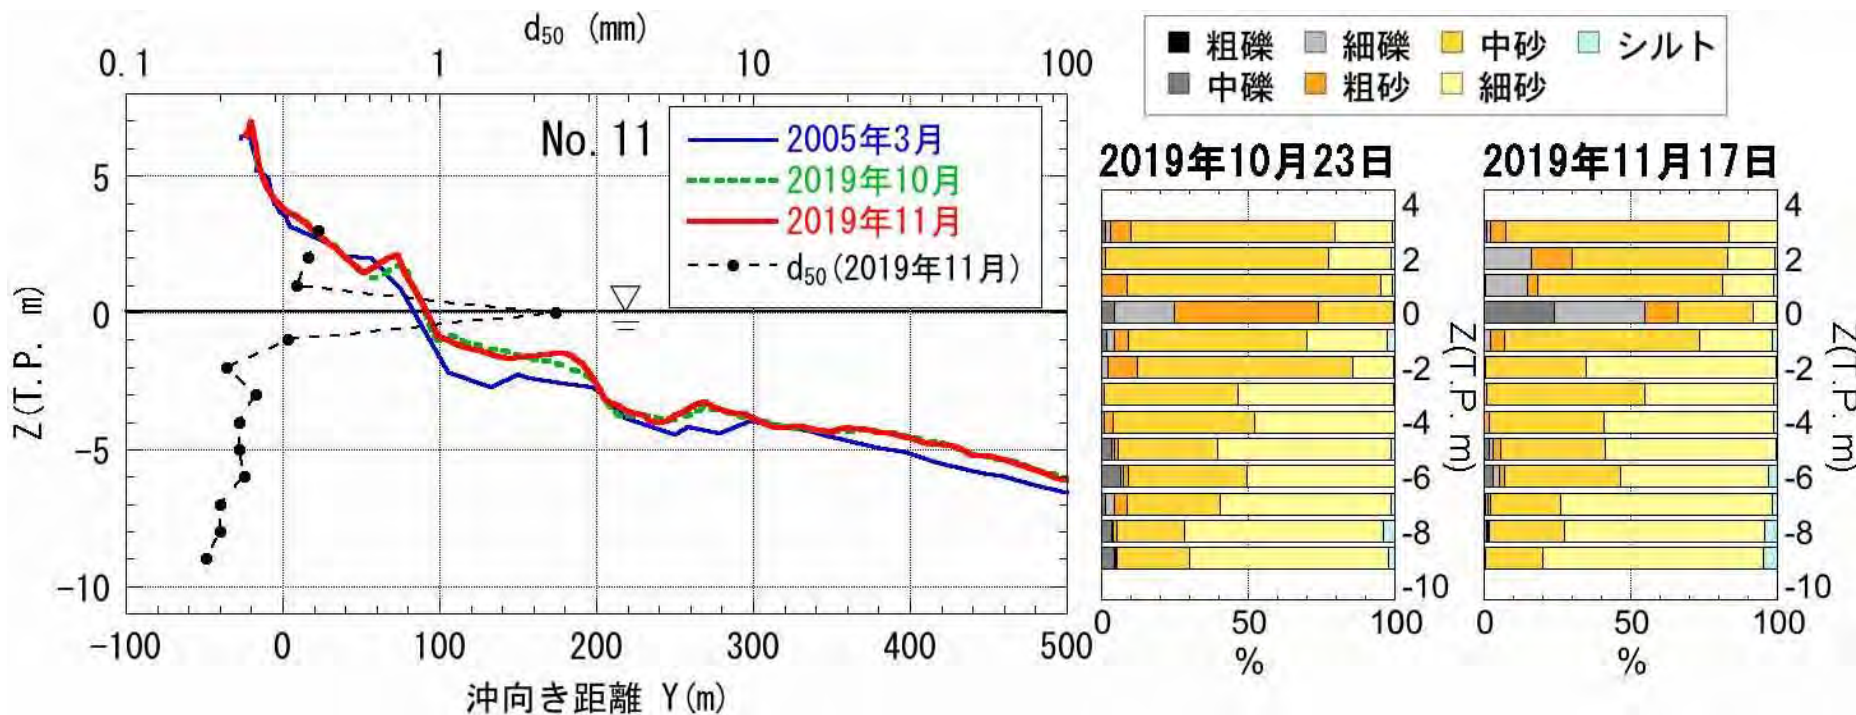
図3.8 海浜縦断形の変化と粒度組成の水深分布：No.11

ヘッドランド近傍の海岸は主に細砂と中砂で構成され、水深が深くなるほど細砂が多い。

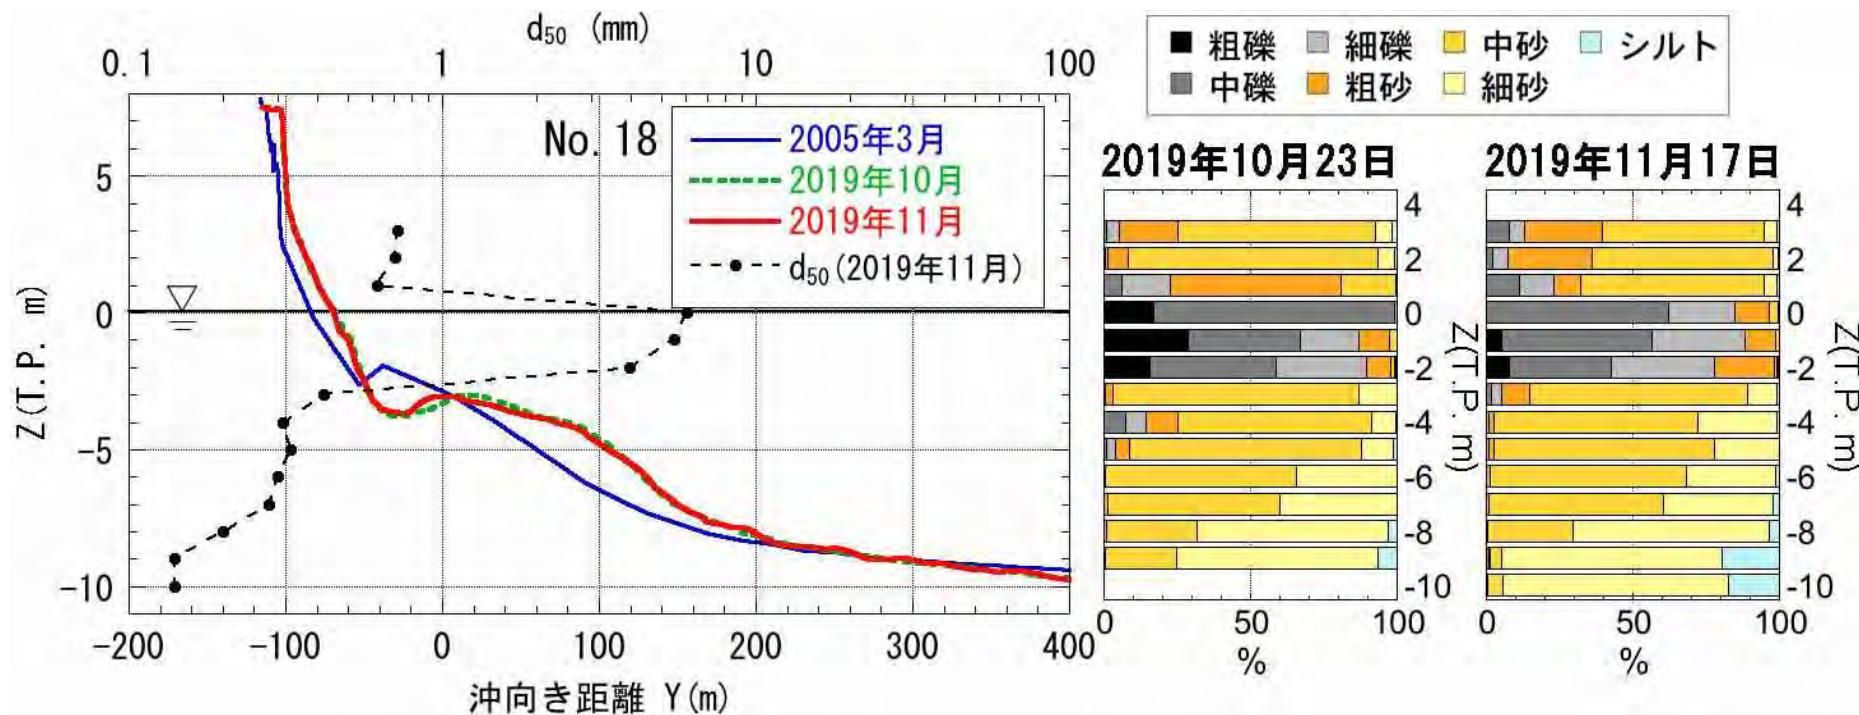
図3.9 海浜縦断形の変化と粒度組成の水深分布：No.18

台風19号来襲直後（2019年10月23日）は汀線～水深2 m間は主に礫で構成され、粗礫も含まれる。

比較的静穏な波浪が続いた後（11月17日）は、汀線がわずかに前進し、中砂が多くなった。

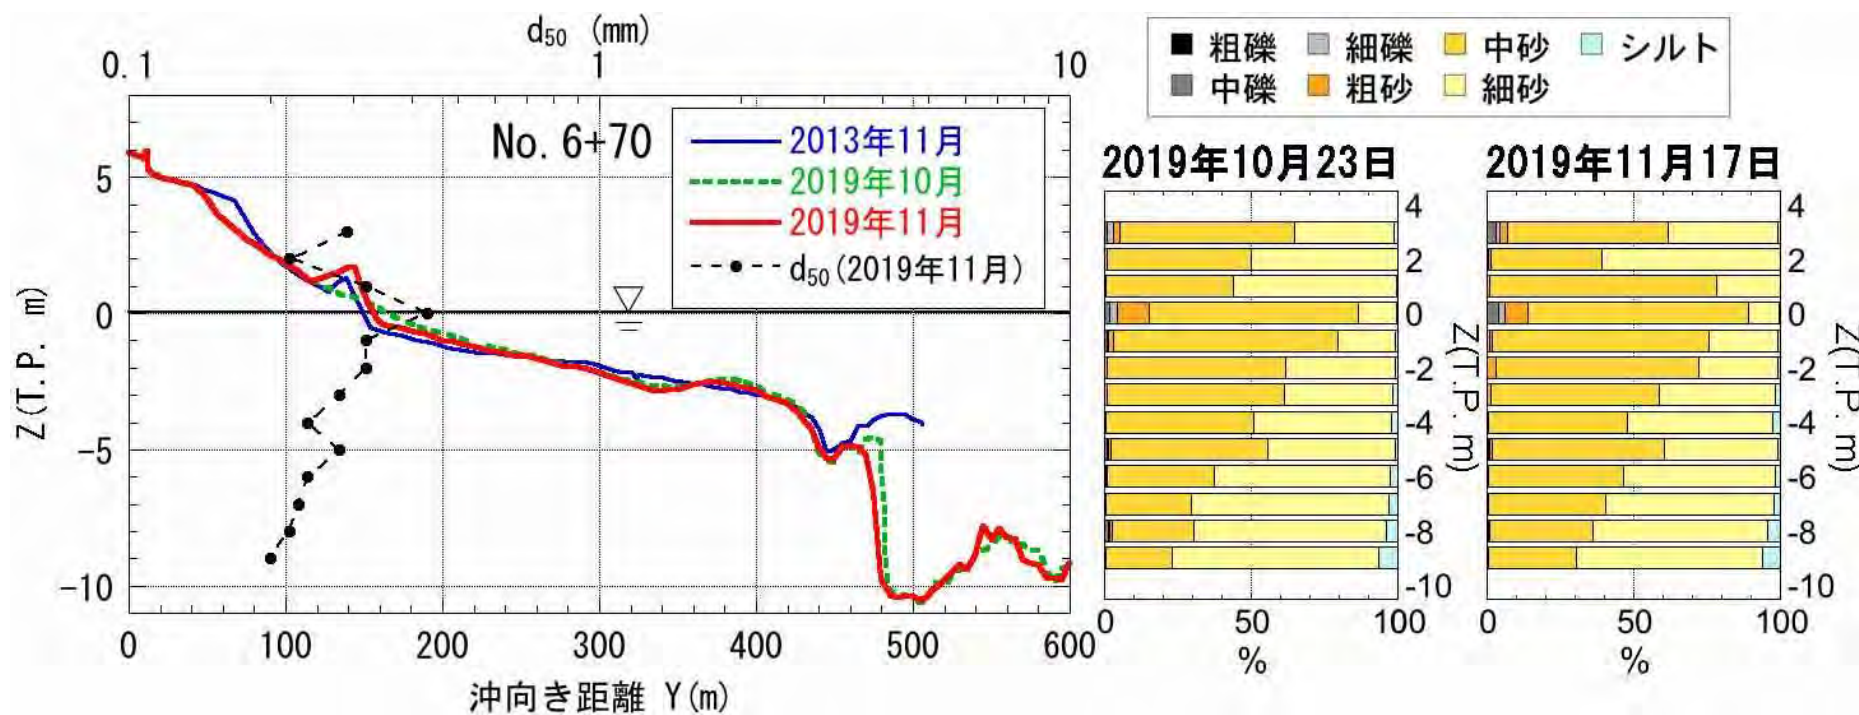
図3.10 海浜縦断形の変化と粒度組成の水深分布：No.6+70

サザンビーチはほとんど地形変化がなく、細砂と中砂で構成される。

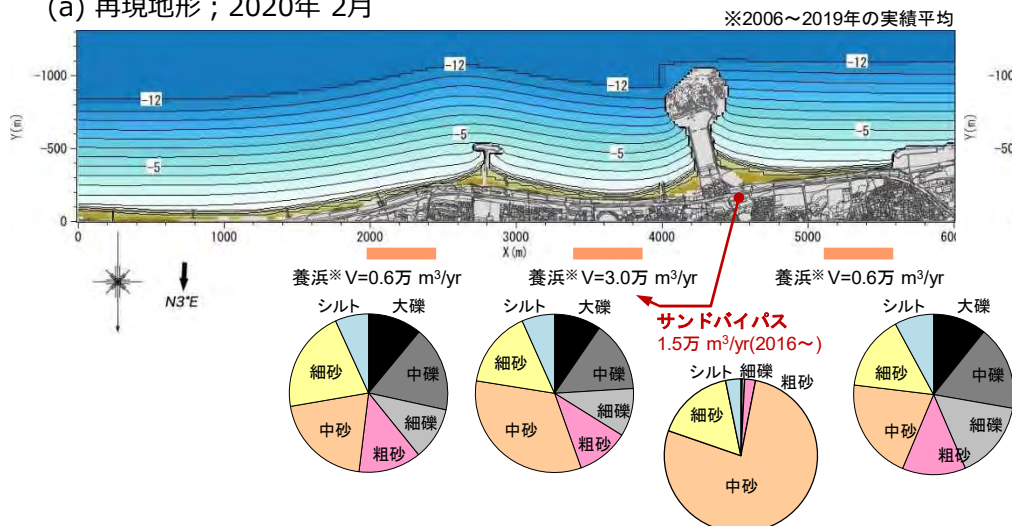
図5.1 再現計算結果 (2005年10月～2020年2月)

再現計算は、2019年台風19号による地形変化を考慮したうえで、2005年10月以降の養浜による2020年2月までの地形変化の特徴、沿岸漂砂量を再現できている。

(a) 再現地形；2020年2月
