令和2年度水環境モニタリングの調査結果（自然環境保全センター）

対照流域法調査の概要

森林生態系効果把握調査について

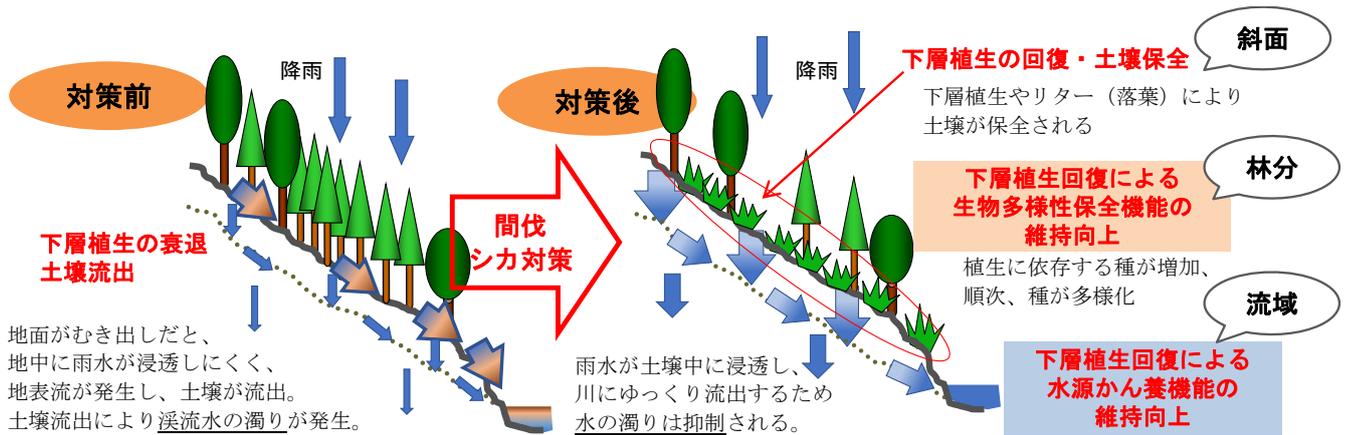
(1) 森林の保全・再生対策によって予想される効果

事業実施前：人工林の間伐遅れや高密度化したシカの影響により、下層植生が衰退し、土壌が流出している状態。水源かん養機能の低下が危惧される。

事業実施後：間伐やシカ対策により、下層植生が回復し土壌が保全される（1次的アウトカム）。さらに、下層植生に依存する昆虫などが増加するとともに、土壌流出に由来する水の濁りが減少し河川流量も安定化すると考えられる（2次的アウトカム）。

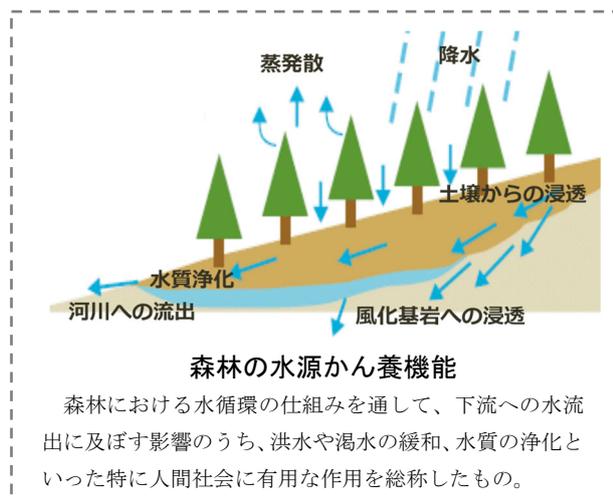
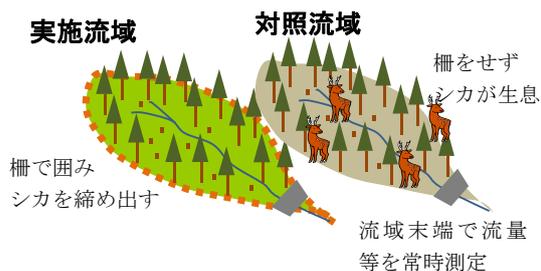
試験流域における事業効果検証（丹沢の

2つ設けた流域の一方で事業を行い、事業の前後や事業をしないもう片方の流域との比較によって水源かん養機能への効果を検証する。

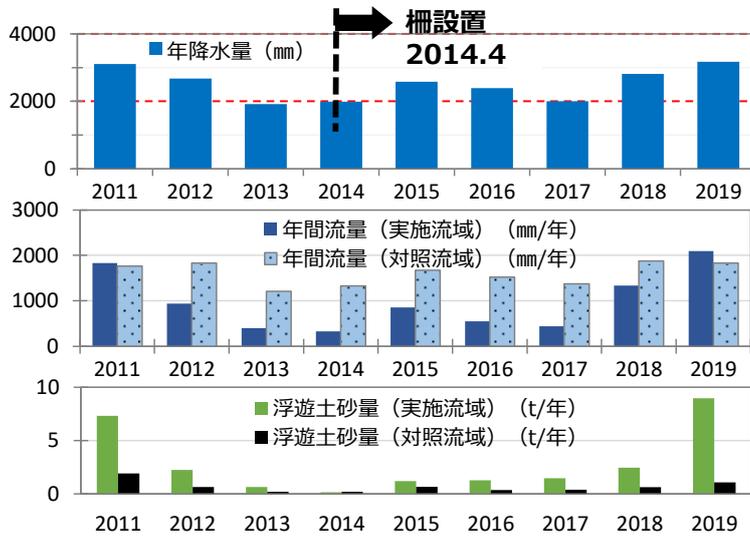
図3 年単位の降水量、流量、浮遊土砂量の推移

年単位で見ると、下層植生は実施流域で年々増加している（図1）が、流量や浮遊土砂量は降水量に応じて増減している（図3）。

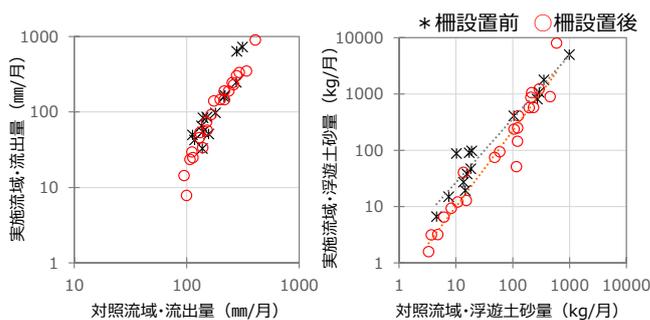
図6 月単位の流量、浮遊土砂量比率（実施流域/対照流域）の柵設置前後の比較

降水量、最大日降水量、流量は柵設置前後で同程度かやや設置後のほうが大きいですが、浮遊土砂量比率（実施流域/対照流域）は、柵設置前が平均3.7倍、設置後が2.5倍であり、設置後のほうがやや小さく（図6、7）、出水ごとの比較と同じ傾向であった。

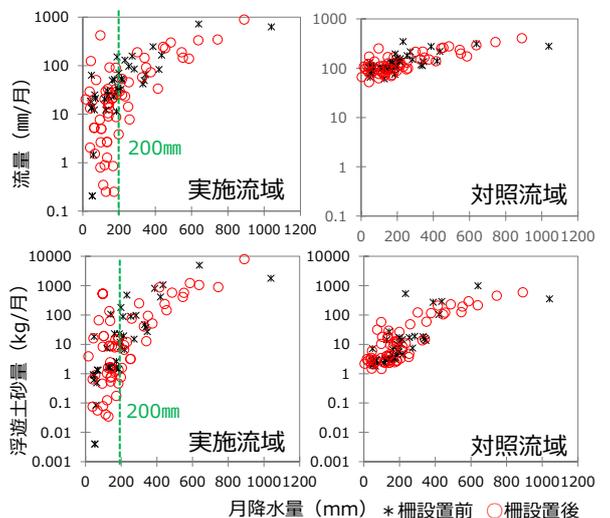
図5 月単位の降水量と流量、浮遊土砂量の関係

月単位では、もともと実施流域と対照流域の流出特性が異なるために^{※1}、対照流域では常に流量が安定し浮遊土砂量の流出も変動が少ないが、実施流域では流量と浮遊土砂量の変動が大きい。特に降水量200mm未満の月は流量及び浮遊土砂量が極端に少なくなる事例も多い（図5）。

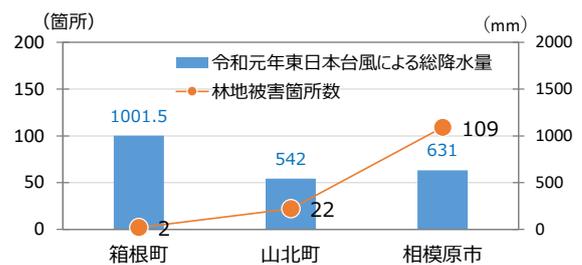
図8 令和元年東日本台風による総降水量とアメダス所在市町の林地被害箇所数（令和2年2月5日時点、県土整備局対応分を除く）

林地被害は水源地域全域に及んだが、全県200か所（令和2年2月時点）のうちの約半数は相模湖周辺を含む相模原市緑区に集中し、総降水量1000mmを超えた箱根町の林地被害は数か所であった。

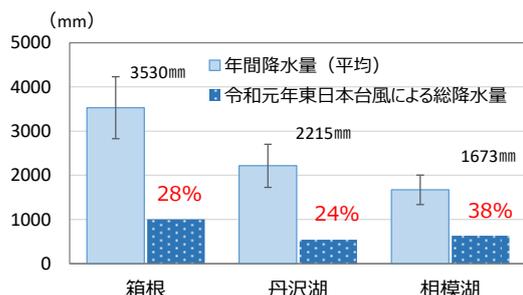
図9 年間降水量と令和元年東日本台風による総降水量（アメダスデータより作成）

地域ごとの地質条件に加え、年間通して少雨の緑区で、年間降水量の4割近い降雨があったことが林地被害発生にも影響したと考えられた。

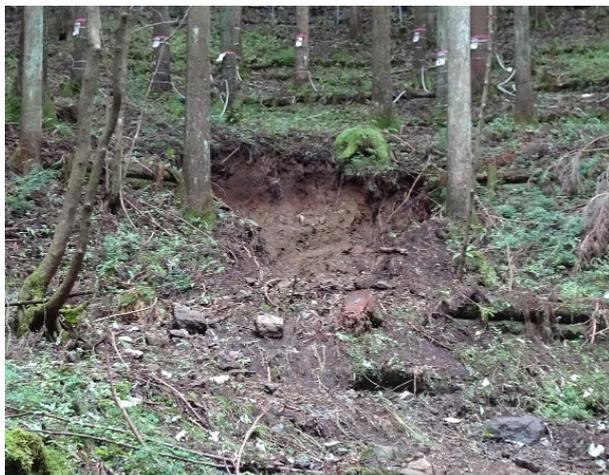
写真2 大洞沢の源頭の崩壊地 (2019. 10. 21)

大洞沢では10月12日朝までの降雨により土壌は概ね飽和し、それ以降、夜まで続いた降雨は速やかに溪流に排水されていたと考えられた（図10）。崩壊地（たとえば写真2）は源頭部に多く、すべり面が表層土壌内に存在することから、源頭の湧水点における多量の水流出により土壌の表層の一部が崩壊したと推測された。ただし、大洞沢ではもともと大雨が多く、今回の土壌水分や地下水位の値もこれまでの最大値と大差なかったことから、森林内の大規模な斜面崩壊の発生には至らなかったと考えられた。

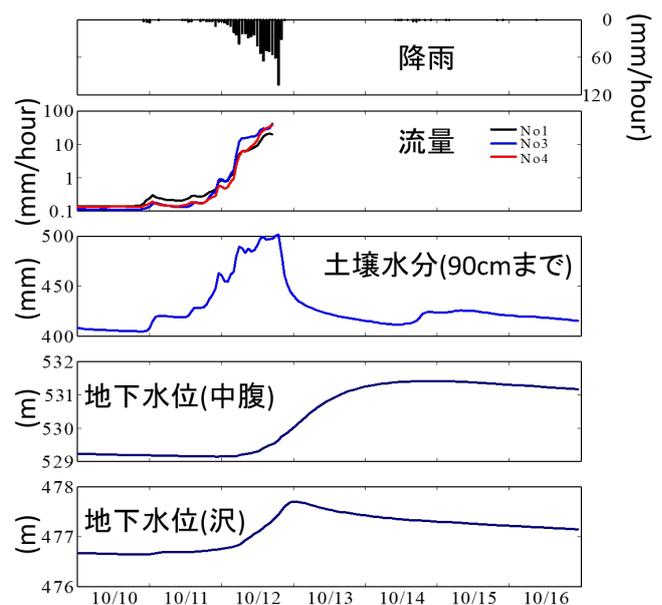
図10 2019/10/10-10/16の大洞沢の雨量・流量・土壌水分・地下水位の時系列変化 (東京大学報告書)

※斜面中腹の基岩中の地下水位は、降雨中盤から上昇しはじめ、降雨のピーク（10月12日19時）から約50時間後にピークを迎えた。土壌は飽和状態が続いていても、基岩浸透により流出を緩やかにする機能が働いていたが、その量は河川流量を大幅に低減させるほどではなかったと考えられる。

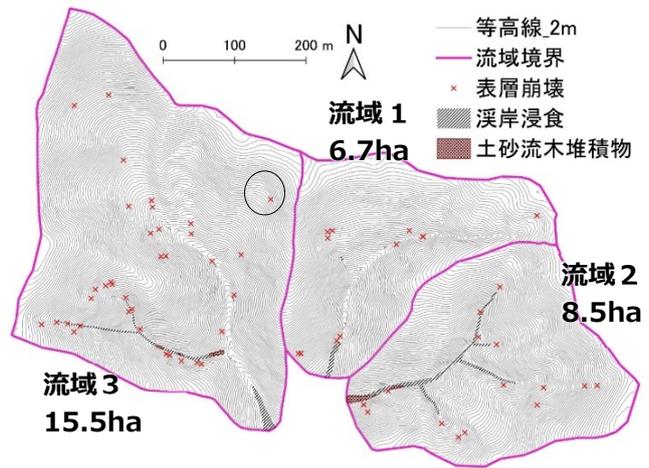
図11 貝沢における令和元年東日本台風により発生した崩壊地等の分布(東京農工大学報告書)

貝沢では、北側の3つの支流を踏査し、点在する小規模の表層崩壊66箇所を確認した(図11)。大洞沢同様にゼロ字谷や源頭部に集中して分布していたが、谷形状でない場所でも表層崩壊がみられた。そのうちの1箇所(図11○印)は、土壌厚10m以上の尾根付近から斜面を下ったあたりで周囲より土壌が薄く、また崩壊のすべり面が表層土壌内に存在していたことから、斜面上方から土壌中を流下してきた水が比較的土壌の薄い場所で飽和状態になり土壌表層の軟弱な部分を流下させたと推測された。

貝沢においても出水に伴う源頭～溪床の侵食が激しかったが、北側の3つの支流においては、流木・土石流が発生し源頭から流域末端まで縦横侵食の激しい流域（流域2）と流域末端の一部のみに溪岸侵食がみられる流域（流域1）など流域により差が大きかった（図11）。流域2の土石流は、流域末端の勾配の緩くなった区間の量水堰で止まっており、多量の流木堆積は古い間伐木や枯死木等とみられ、立木の流出はみられなかった。（写真4）。細い谷であり尾根近くまで侵食がみられるものの谷の両側の林地には被害はみられず、また、溪岸の小崩壊地では古い丸太柵によって谷への土砂移動がある程度抑えられている様子がみられた（写真4）。なお、土石流の発生した流域2は、過去の豪雨においても突発的な流量の増加が確認されている。

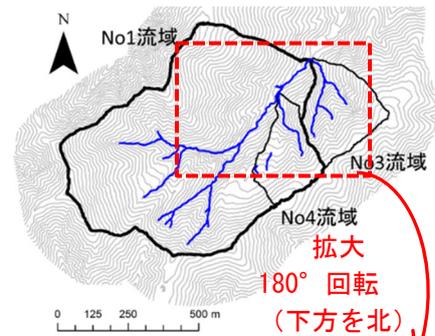
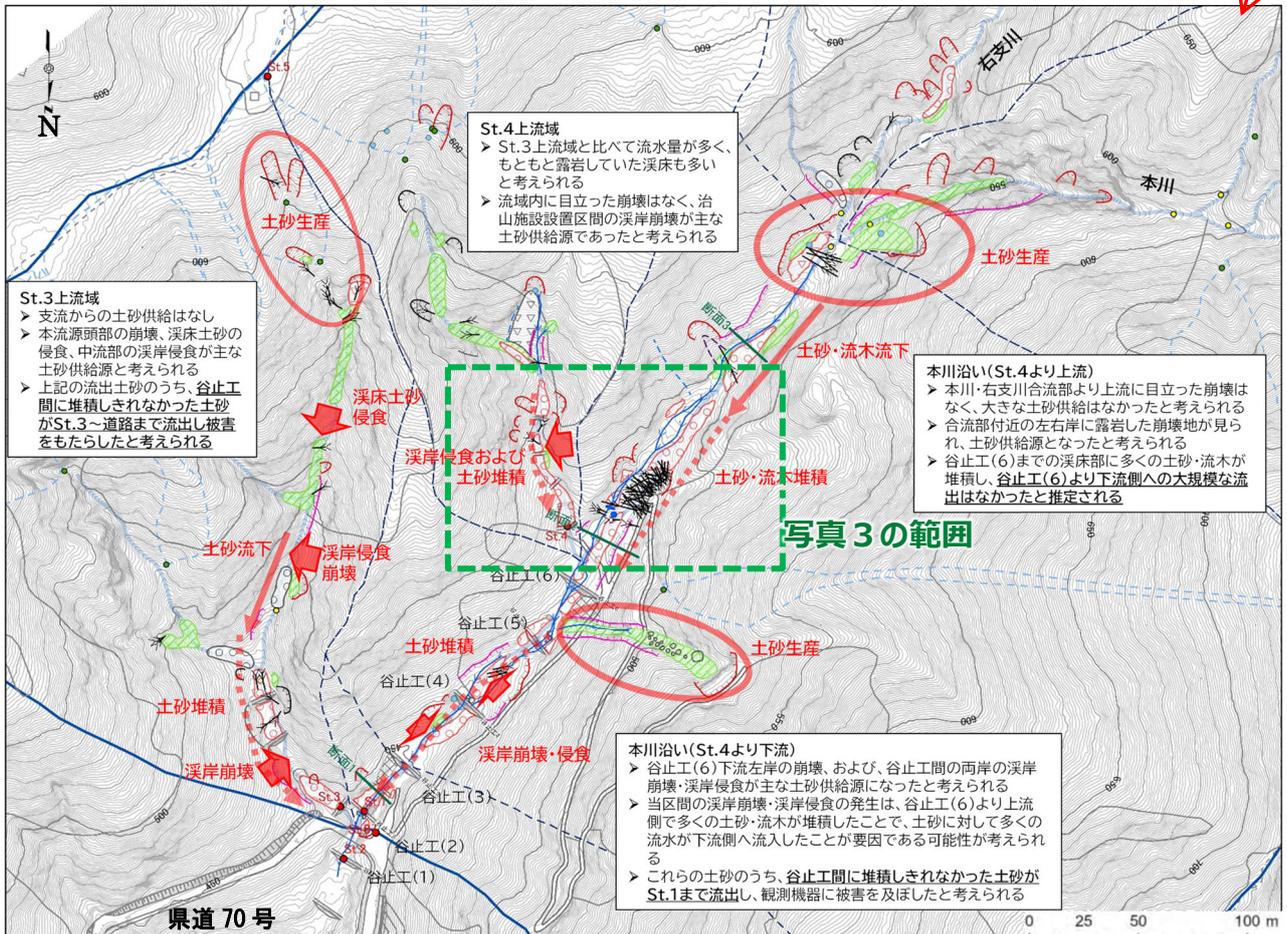
図12 大洞沢の溪流における被害と発生機構の考察

大洞沢の現地踏査情報から、本流の溪流沿い各所の崩壊や侵食による総土砂生産量はおよそ1500 m³と試算され、その大部分が現在も量水堰より上流の河床に堆積している状況であった。満砂している谷止工5基の各上流側に多量の土砂や流木が堆積するとともに(写真3)、それら堆積の影響による溪岸侵食も発生していた。

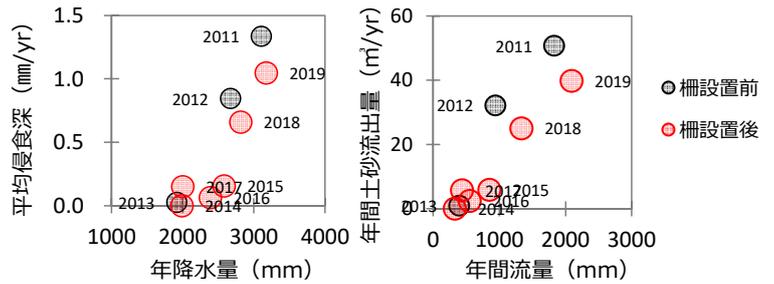
図13 ヌタノ沢実施流域の年降水量と平均侵食深、年間流量と年間土砂流出量の関係

ヌタノ沢については4か所の試験流域の中で最も林地被害が少なく、斜面崩壊も発生しなかったが、実施流域では1回の出水としては最大の約40 m³の土砂流出があった。ただし、年単位の土砂流出量でみると2011年よりも少なかった(図13)。溪流の縦横侵食に関しては、実施流域の6基ある谷止工の間は下層植生が繁茂して樹林化もみられる状態であり、台風前後の河床変動はなかった。対照流域では、谷止工3基のうちの未満砂の2基で土砂が捕捉されるため、流域末端での土砂(掃流砂)の流出は無かったが、最上流の溪床の土砂堆積物に繁茂しつつあったミツマタの大部分が土砂とともに侵食されて流出し、裸地に戻った(写真5)。

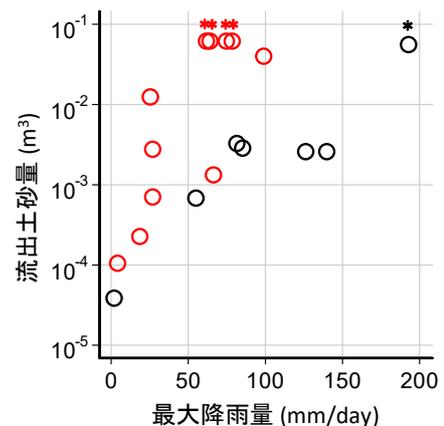
図14 台風前(黒丸)後(赤丸)の掃流土砂流出量と期間最大降雨量の関係(東京農工大学報告書)

大洞沢では、溪流の掃流砂流出に対する降雨規模の閾値が低下し、溪流の土砂流出の高頻度化がみられる。台風で発生した源頭の小崩壊地(写真6)で裸地よりも多い土砂生産量が観測され、生産土砂に細粒の割合が多いこと、また台風時の河床の土砂移動により瀬・淵の構造が減少し露岩部が増えたこと等が要因と考えられる。なお、土砂生産量を観測している源頭の小崩壊地は、過去にも崩壊・自然復旧した箇所であり今後も自然復旧が見込まれる。

アスタリスクは観測の上限(0.06 m³)を超えたサンプルであることを示す。

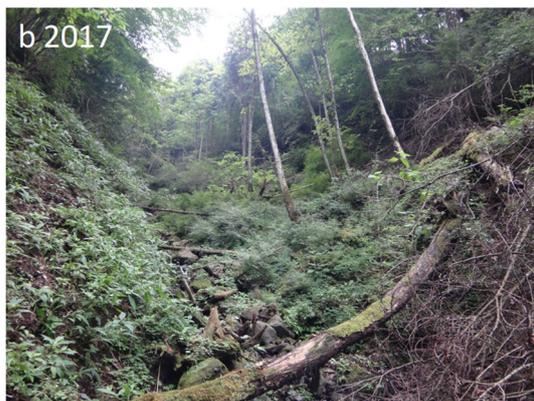
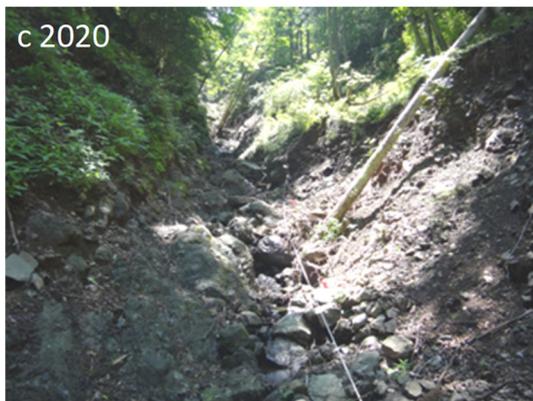
写真6 大洞沢の源頭の小崩壊地（実施流域：柵内）

左：台風前（2017年） 右：台風後（2020年）

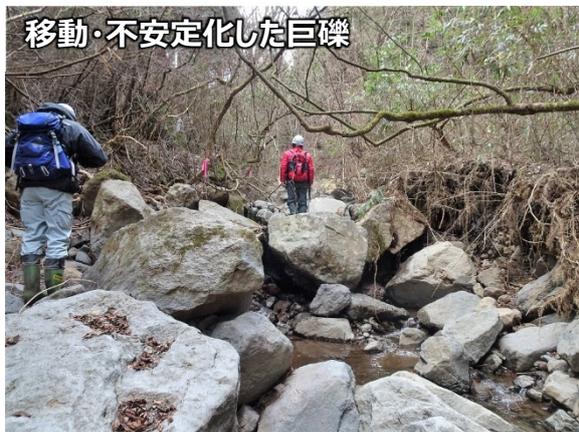
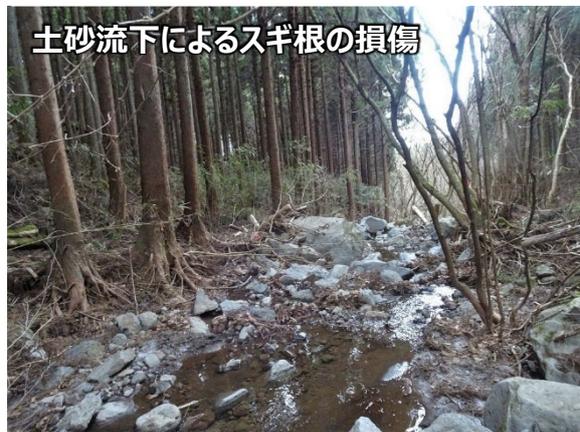
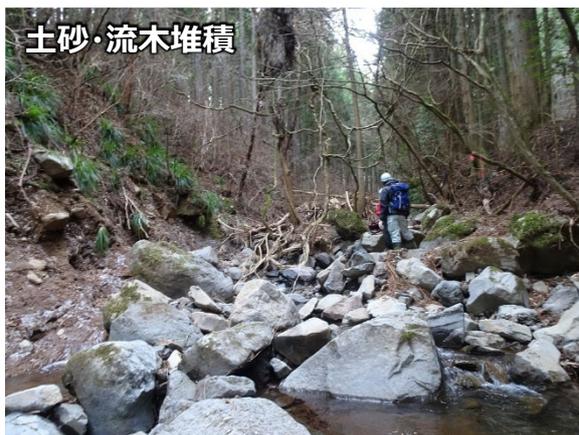
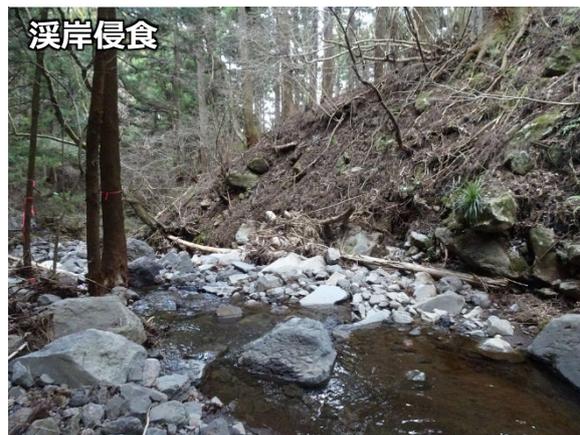
写真7 フチジリ沢の溪流の侵食・堆積状況（2020.2.7）

フチジリ沢では、台風後の2020年8月と2021年2月に底生動物と付着藻類を調べ、2014年までの季節ごとの調査結果と比較し、台風による河床かく乱の影響を把握した。底生動物の種数は過去と変わらなかったが、定点調査地点（全9地点）の底生動物相について、従来はフタスジモンカゲロウが優占種であったが台風後の2020年8月はシロハラコカゲロウ、フサオナシカワゲラ属が優占種となっており、オニヤンマ等の大型昆虫も確認できなかった。2021年2月の調査結果では、台風前の底生動物相に戻りつつあった。また、付着藻類は2021年2月時点でも本試験流域で特徴的なタンスイベニマダラやカワモズク類の大型藻類の生育量が従来よりも少なく、台風によるかく乱からの回復過程にあると考えられた。

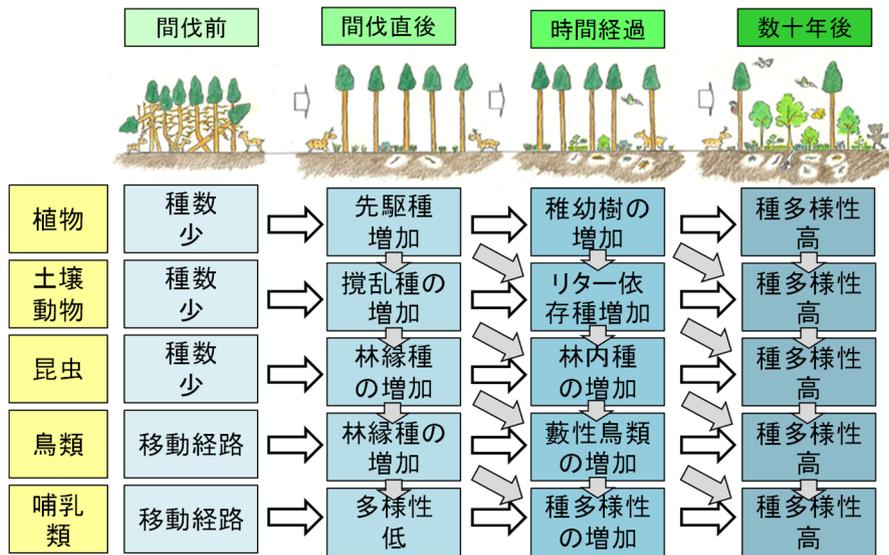
図 1 間伐に伴う林相と予想される生物群の変化

植物や土壌動物など各生物分類群の生物多様性に及ぼす間伐の効果を林分スケールで明らかにする。そのために、間伐の前後による下層植生の増加と、それに依存する各生物分類群の多様性や各生物間の関係性を評価する（図 1）。

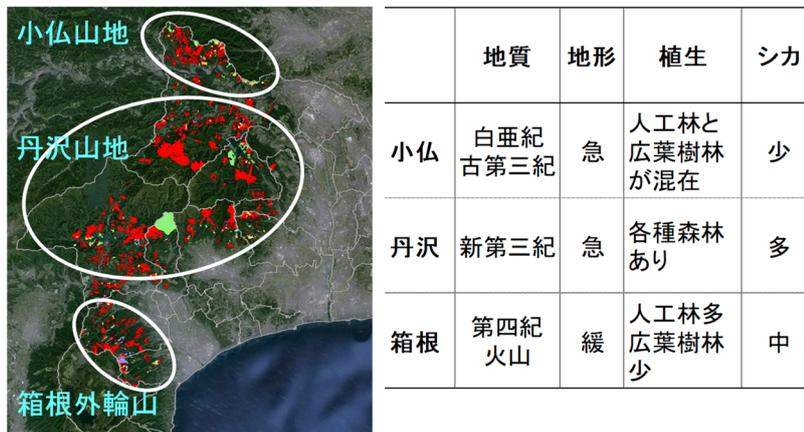
図 2 調査エリア（色のついた部分は県で確保した水源林）

水源地域の森林を、地質やシカの生息状況から 3 エリア（小仏山地、箱根外輪山、丹沢山地）に区分して、エリアごとに林相と整備からの経過年数の異なる林分（プロット）で調査を進める。

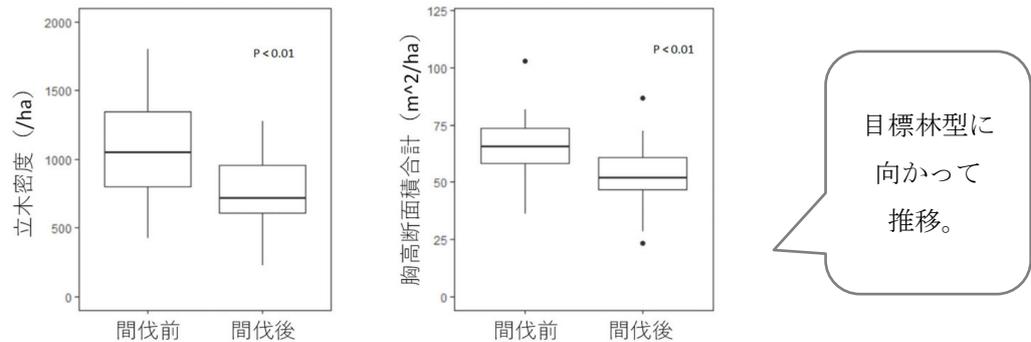
図3 水源林の間伐前後のスギ・ヒノキ成立密度（左）と高木層胸高断面積合計の変化（右）

- 令和2年度は、3地域の2時点のデータが得られたので、モニタリング結果の中間とりまとめを行うとともに、哺乳類相への影響を野ネズミの生息状況により調べた。
- スギ・ヒノキの密度管理の状況に関しては、水源林整備で目標とする森林への誘導が進んでいると期待される結果が得られ、弱度間伐であっても林床植生は緩やかに増加（間伐後4～8年後に顕在化）する傾向が認められた（図3、4）。しかし、間伐によって低木層や亜高木層が増加する傾向は認められず、針広混交林化に向けて階層構造が順調に発達しているとまでは言えなかった。
- 間伐後の経過年と下層植生の植被率との関係を見ると、スギ、ヒノキ林ともに間伐後5年経過時点で最も下層植生の植被率が高くなる傾向が見られた（図4）。植物の種数も間伐前よりも間伐後に多い傾向であった。
- 昆虫の生息状況では、下層植生の植物種数が多く植被率の高いところでハムシ、ゾウムシ類の種数と個体数が多く、水源林では間伐本数が少なめに抑えられているものの、植被率や植物種数の増加を通じて林床に生息する昆虫の種多様性を高める効果を確認した（図5）。
- ササラダニ類では、周辺からの広葉樹リターの供給量の多いところで種数が多かった。
- 鳥類では、下層植生が繁茂したスギ、ヒノキ林では藪性鳥類の種数が多いことが示唆された。
- 野ネズミの生息状況調査からは、全調査期間を通して林床植生が多い地点ほど捕獲頻度が高く、水源林整備による植生回復が小哺乳類の生息にプラスに影響していることを示唆する結果が得られた（図6）。また、並行して行った糞を用いたDNAメタバーコーディング手法による採食植物種の同定調査からは、植生が多様な林分では、多様な植物を野ネズミが採食していることもわかった。

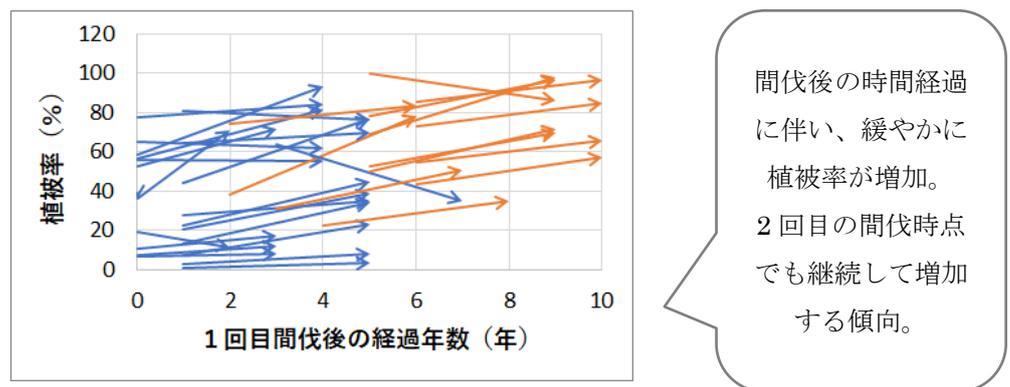
図4 間伐後の経過年数と植被率の関係（小仏と箱根）

矢印は1巡目調査時→2巡目調査時の推移を示し、青色は2巡目までに1回間伐、オレンジ色は2回間伐（1巡目前に1回、2巡目までにもう1回）が行われた地点

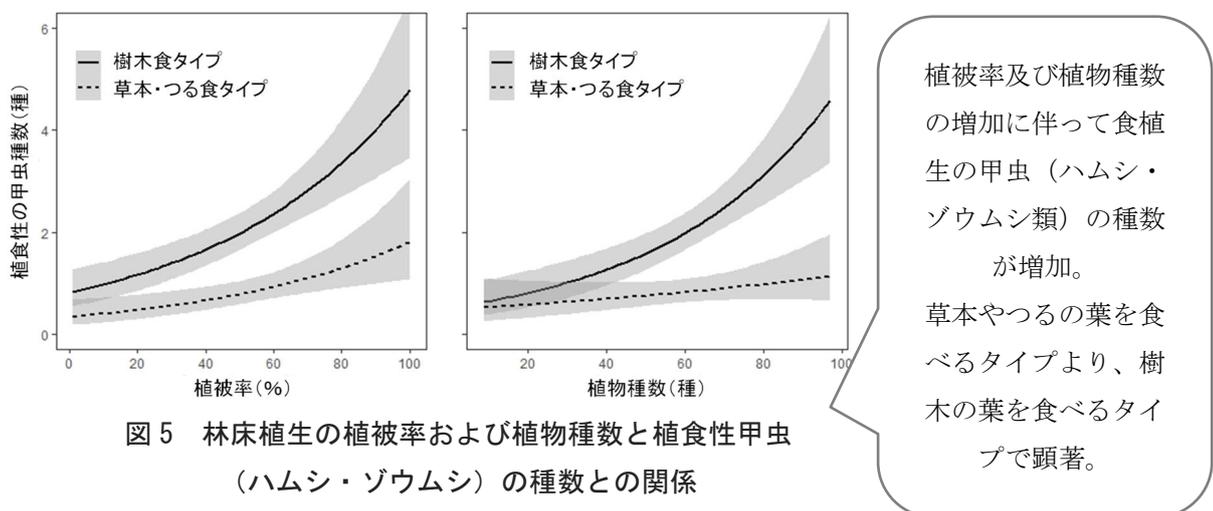
図5 林床植生の植被率および植物種数と植食性甲虫（ハムシ・ゾウムシ）の種数との関係

網掛けは95%信頼区間

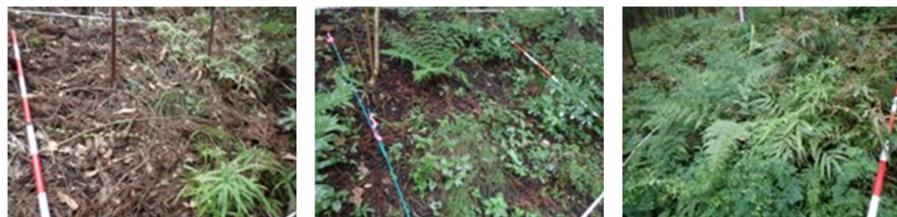
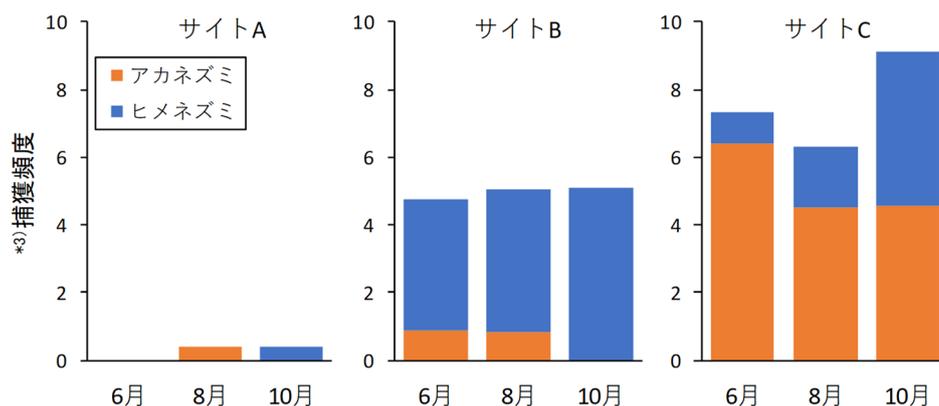
図6 林床植生が異なる水源林調査地（人工林、林床植生量が少/中/多）における野ネズミの捕獲頻度（令和2年度調査結果）

- *1 種数：2×2mのコドラート10個で出現した植物種数
- *2 植被率：10個のコドラートの植被率の平均値
- *3 捕獲頻度：100トラップ・ナイトあたりの野ネズミ捕獲個体数

既存の調査地点から林床植生（種数と植被率）の回復状況の異なる3地点（サイトA～C、いずれも湘南地区）を選び、初夏（6月下旬～7月上旬）、夏（8月下旬～9月上旬）、秋（10月下旬～11月上旬）の3時期に、捕獲用のワナを設置し、10日間連続して野ネズミ（アカネズミとヒメネズミ）の生息状況を調べた。

全調査期間を通して林床植生が多い地点ほど捕獲頻度が高く（サイトA<B<C）、水源林整備による植生回復が小哺乳類の生息にプラスに影響していることを示唆する結果が得られた。

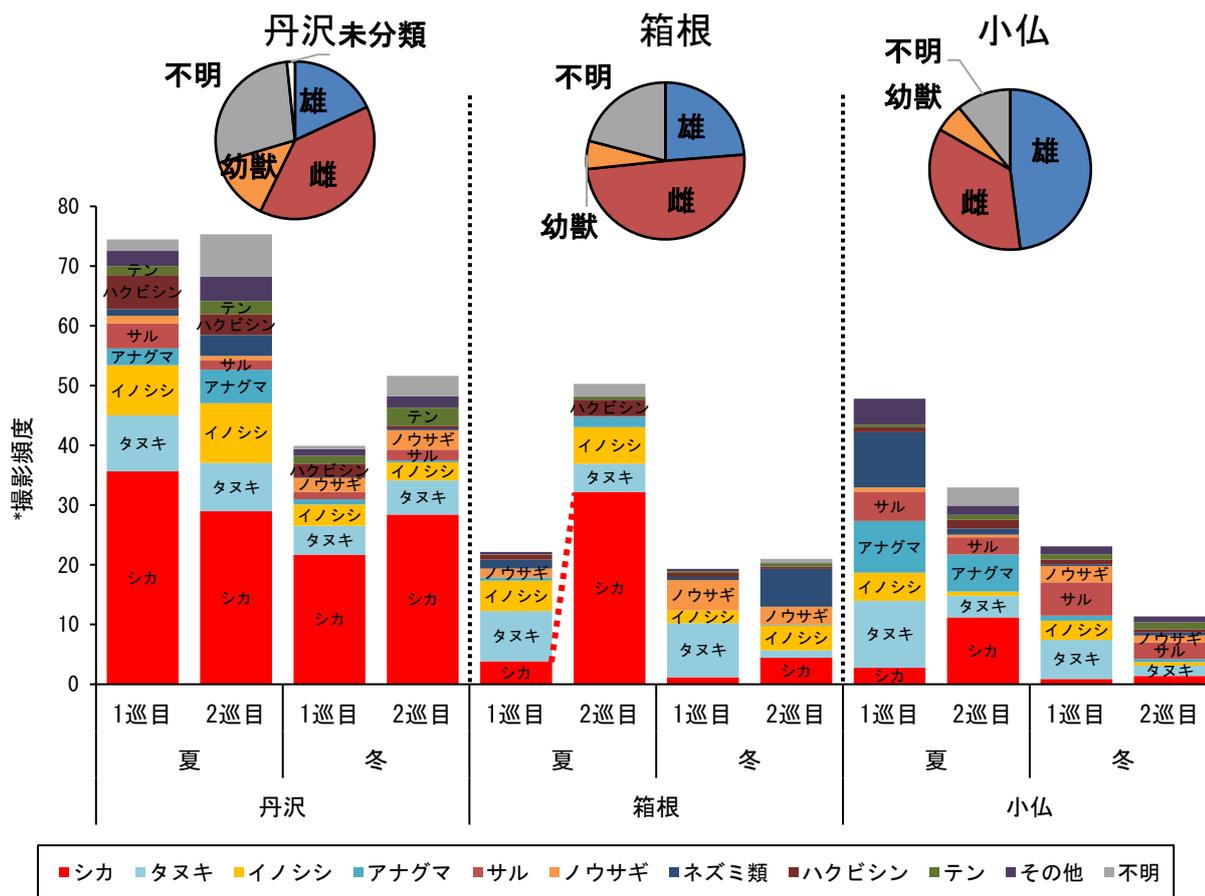
図7 中大型哺乳類種の撮影頻度

その他：リス、ネコ、キツネ、アライグマ、イヌ、ツキノワグマ、カモシカ、コウモリ類、イタチ、ムササビ

平成25年～28年度（1巡目）と平成29年度～令和2年度（2巡目）に、各地点に2台ずつセンサーカメラを設置した。撮影頻度は100カメラ・稼働日あたりの撮影個体数

丹沢山地では、小仏山地や箱根外輪山と比較して、1巡目と2巡目、夏と冬ともに、中大型哺乳類全体の撮影頻度が高くシカが約半数を占めていたが、1巡目と2巡目で大きな増減は見られなかった。対して、小仏山地と箱根外輪山では、夏と冬とも2巡目のシカの撮影頻度が増加し、特に箱根外輪山の夏の増加が著しく、両地域ではシカの分布拡大が進んでいることが示唆された。

また、小仏山地は、メスと比べて分散性が強く行動圏の広いオスの割合が高く、シカの侵入の初期段階と考えられた。一方、箱根外輪山はオスと比べて定住性の強いメスの割合が丹沢山地と同程度であり、シカの定着がかなり進んでいると考えられた。

- 自動撮影カメラによる中大型哺乳類の生息状況調査からは、前回調査とほぼ同じ、7目15科20種の哺乳類が確認され、シカの撮影頻度が最も多かった。地域別では、小仏山地と箱根外輪山で夏と冬ともシカの撮影が増加しており、特に箱根外輪山の夏の増加が著しく、両地域でシカの分布拡大が進んでいることが示唆された。小仏山地では、成オスの割合が高く、侵入初期段階であることが示唆され、対して、箱根外輪山ではメスの割合が高く定着がすでに進んでいると考えられた（図7）。
