# 茅ヶ崎中海岸の養浜事業の評価

神奈川県藤沢土木事務所なぎさ港湾部

## 目 次

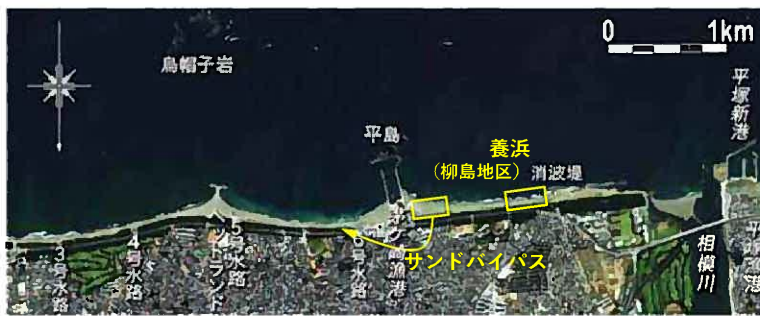
図1.1 茅ヶ崎海岸柳島地区での養浜実績

(a) 養浜範囲

2006年1月～2021年3月までの総養浜量 10.1万 m<sup>3</sup> (年平均 0.63万 m<sup>3</sup>/yr)

礫44%、粗砂13%、中砂21%、細砂15%、シルト8%

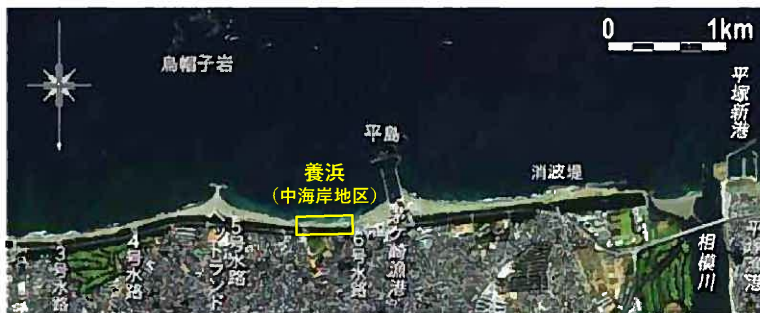
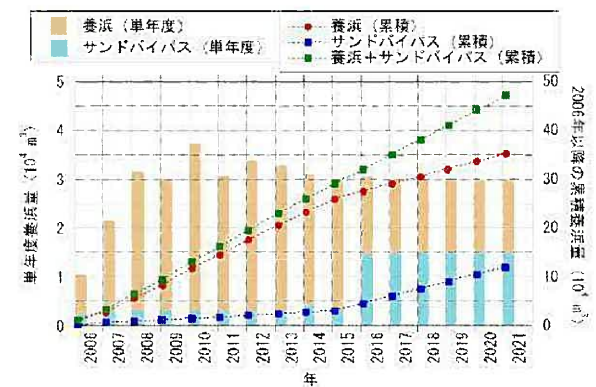
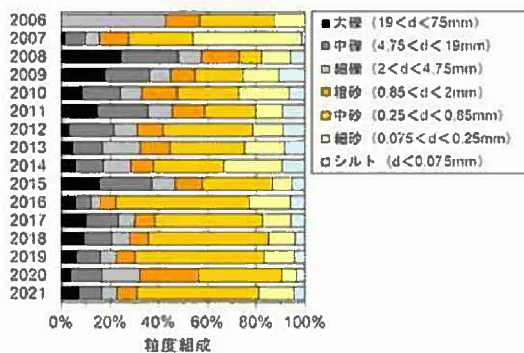
図1.2 茅ヶ崎海岸中海岸地区での養浜実績

(a) 養浜範囲

2006年1月～2021年3月までの総養浜量 47.1万 m<sup>3</sup> (年平均 2.94万 m<sup>3</sup>/yr)

礫33%、粗砂12%、中砂34%、細砂15%、シルト6%

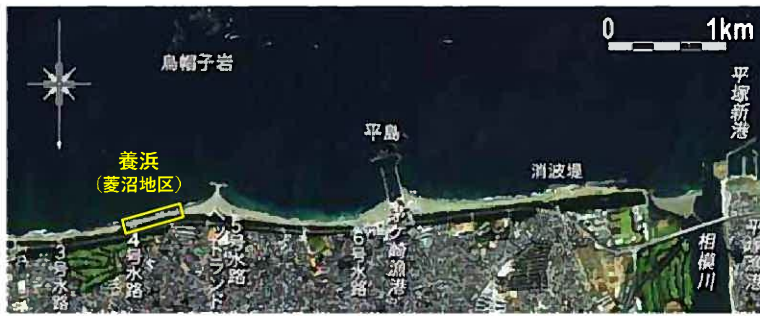
図1.3 茅ヶ崎海岸菱沼地区での養浜実績

(a) 養浜範囲

2006年1月～2021年3月までの総養浜量 9.6万 m<sup>3</sup> (年平均 0.6万 m<sup>3</sup>/yr)

礫39%, 粗砂13%, 中砂21%, 細砂7%

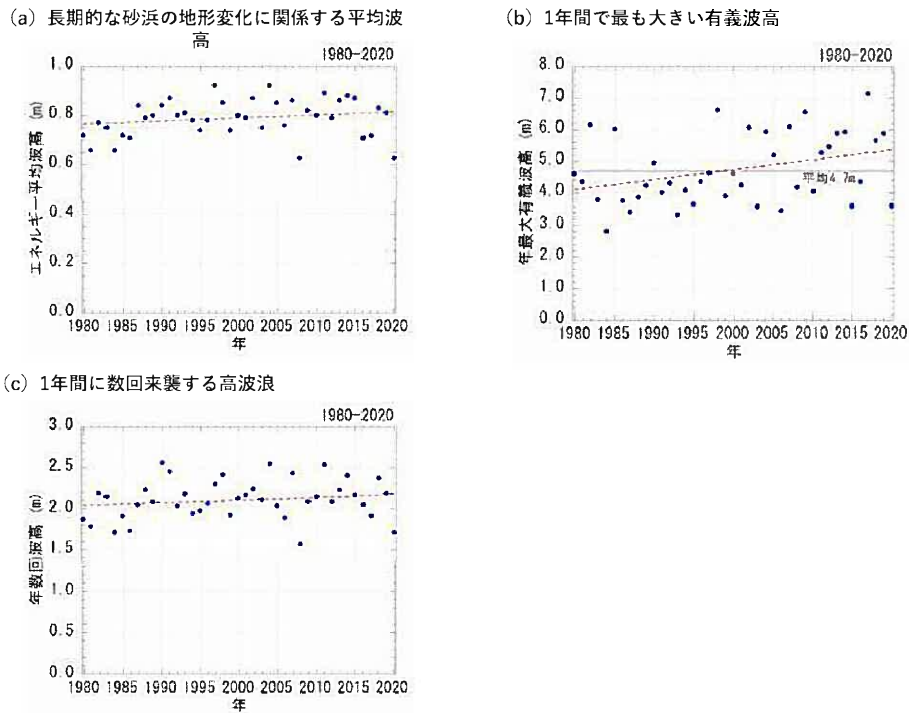
2020年は比較的に静穏であったが、平均波高、年最大有義波高、年数回波高は増大傾向である。

図2.2 平塚観測塔 (h=20m) における波浪観測結果の長期的な変化 (1980年~2020年)

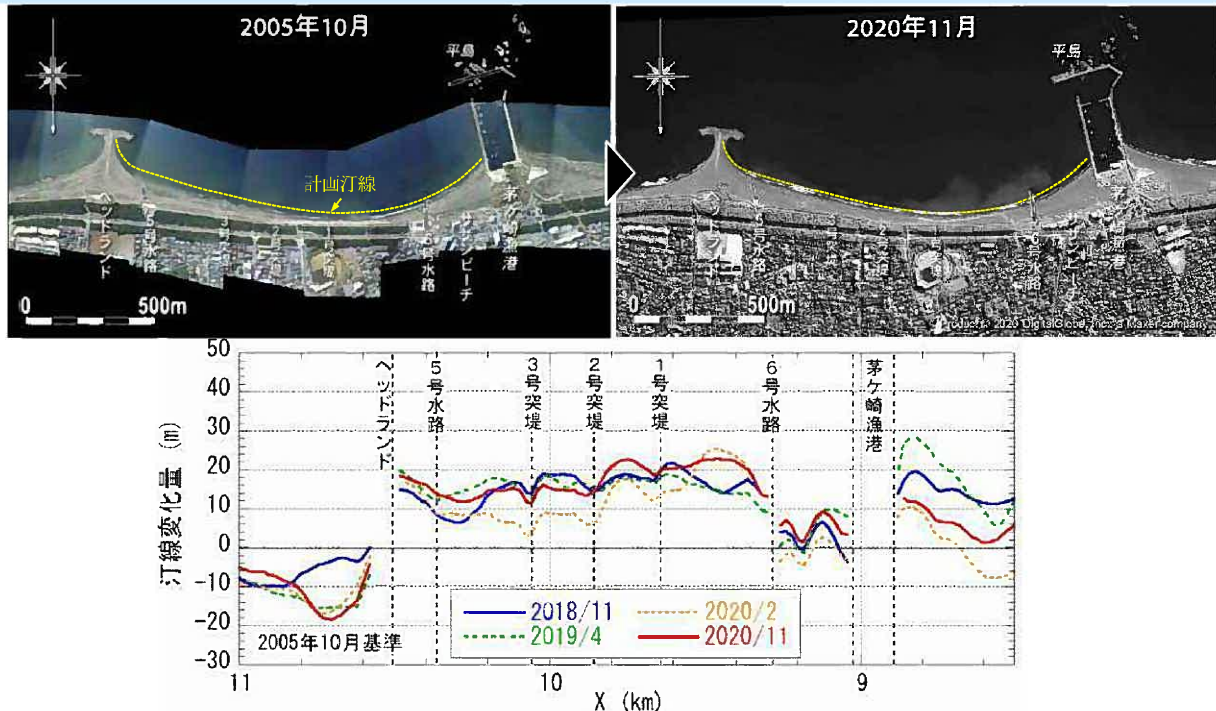
養浜の継続により、2020年11月時点ではヘッドランド～6号水路間で汀線が10～20 m程度前進した。2020年2月は、2019年台風19号の影響により5号水路～1号突堤付近の汀線が最大10 m程度後退したが、9ヶ月後の2020年11月までに汀線は10m程度前進した。

図3.3 茅ヶ崎中海岸の汀線変化量 (2005年基準)

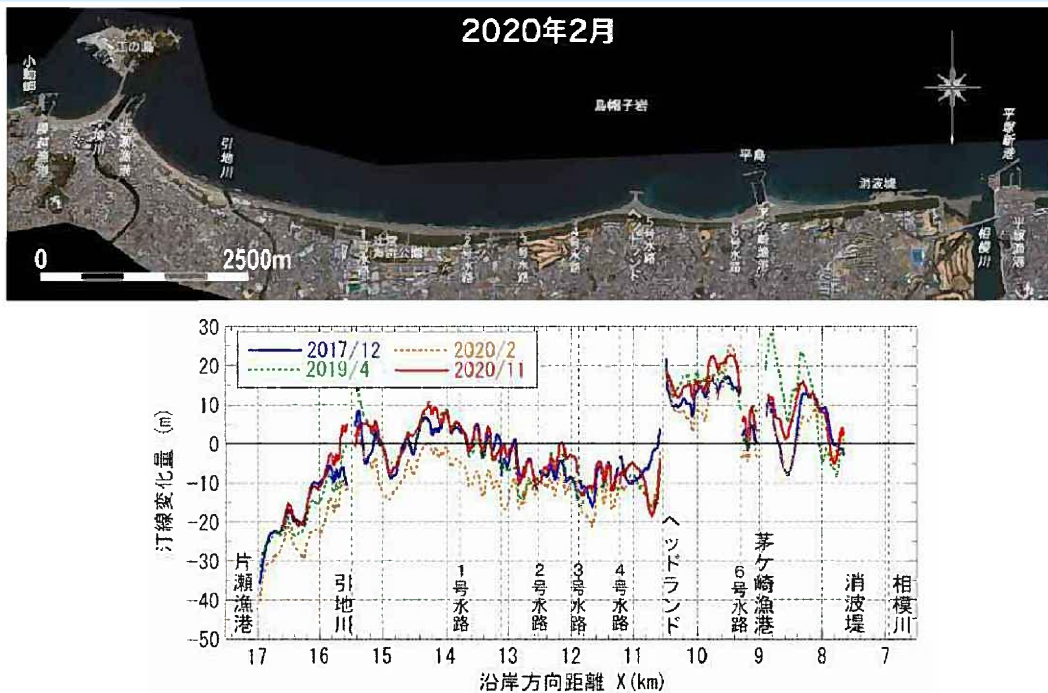
2005年以降、茅ヶ崎中海岸では汀線が前進したが、茅ヶ崎海岸菱沼地区、片瀬漁港西側では汀線が後退している。2019年台風19号の影響により、2020年2月はほぼ全域で汀線が後退したが、9ヶ月後の2020年11月までに汀線が前進した（回復）。

図3.5 湘南海岸全域の汀線変化量 (2005年基準)

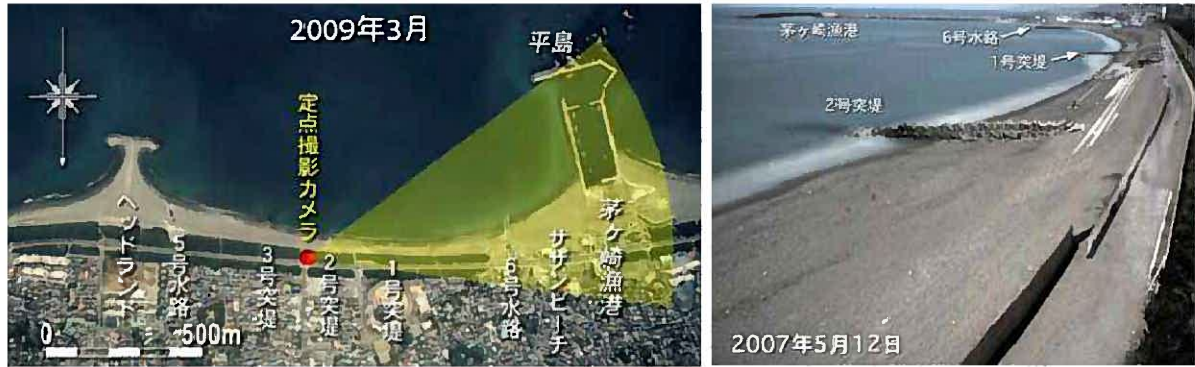
撮影開始：2007年1月30日～  
 撮影時間：6時～18時/日 毎正時50秒  
 解析方法：T.P.±0m, H<0.5mの連続撮影時間の平均化

図3.6 定点カメラの設置地点の撮影範囲

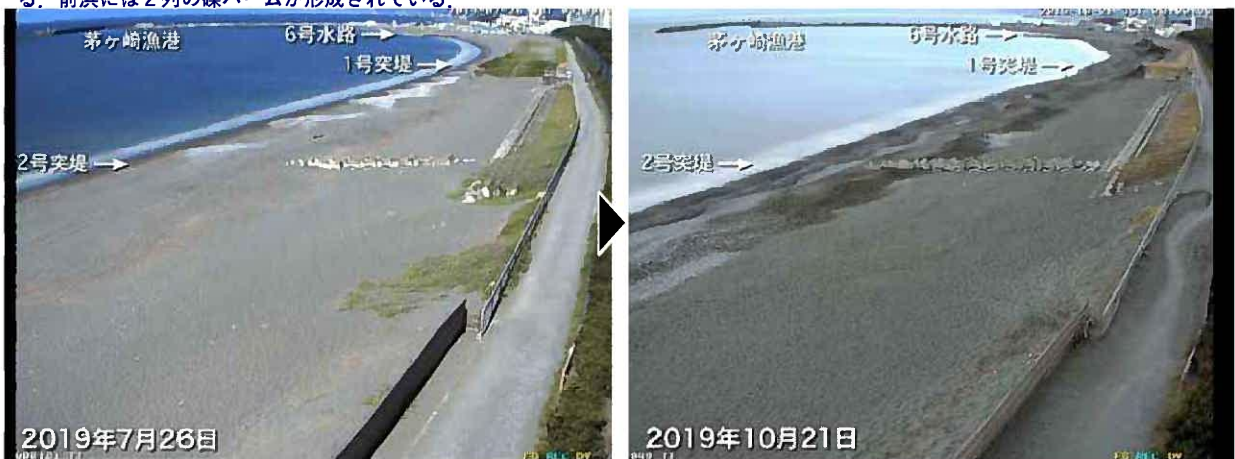
台風19号などの高波浪が作用し、前浜から後浜の地盤高が低下して2号突堤が露出した。自転車道には大量の砂が打ち上げられている。前浜には2列の礫バームが形成されている。

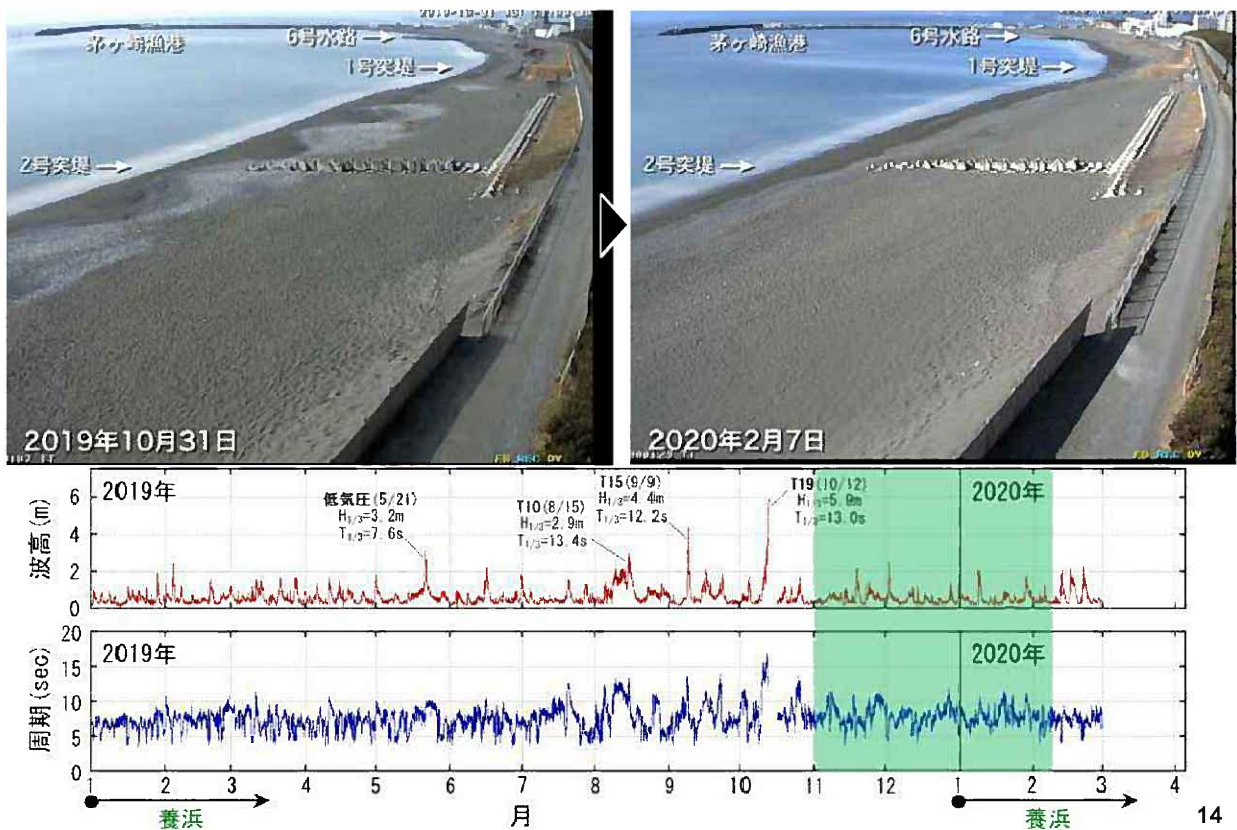
比較的静穏な時期が続き、前浜の礫カスパが消えて緩勾配で平滑な汀線形状となった。2号突堤先端付近の地盤高が上昇した。

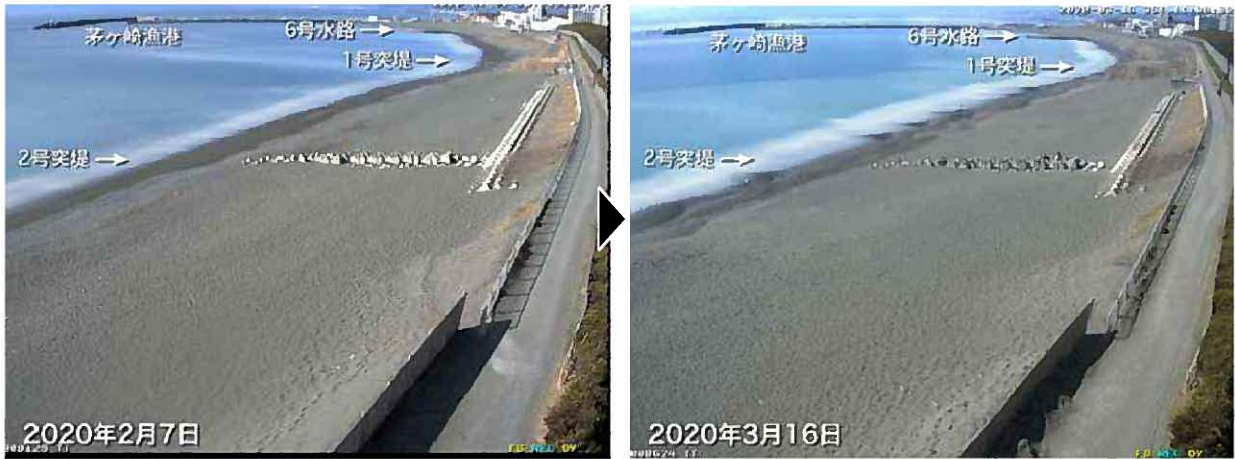
波高の低い冬季風浪が作用し、前浜には波長の短い礫カスプが形成された。養浜盛土の範囲が沖向きに拡張された。

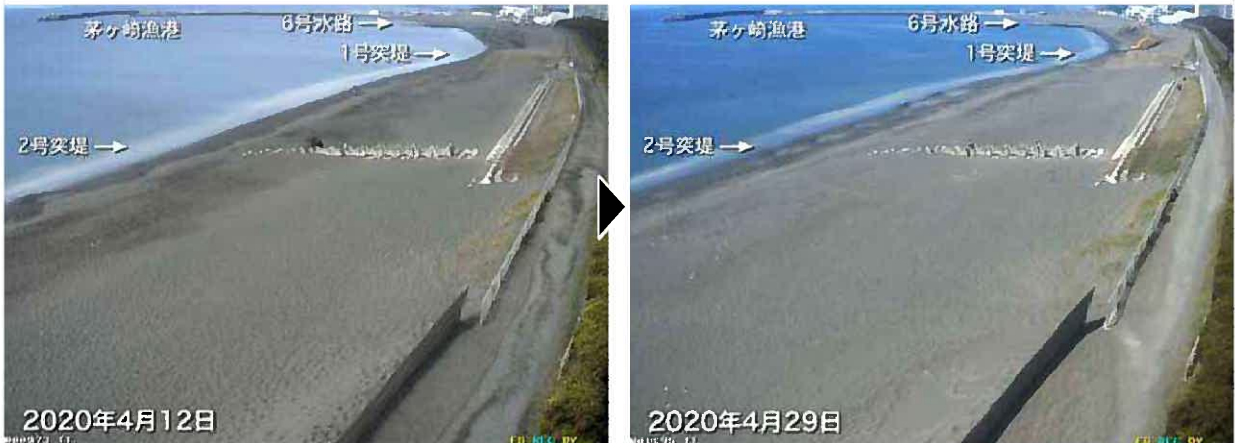
低気圧による高波浪が作用して養浜土砂が前浜へ供給され、1,2号突堤間の汀線が突出した。4月29日には汀線の前進域は2号突堤付近まで広がった。

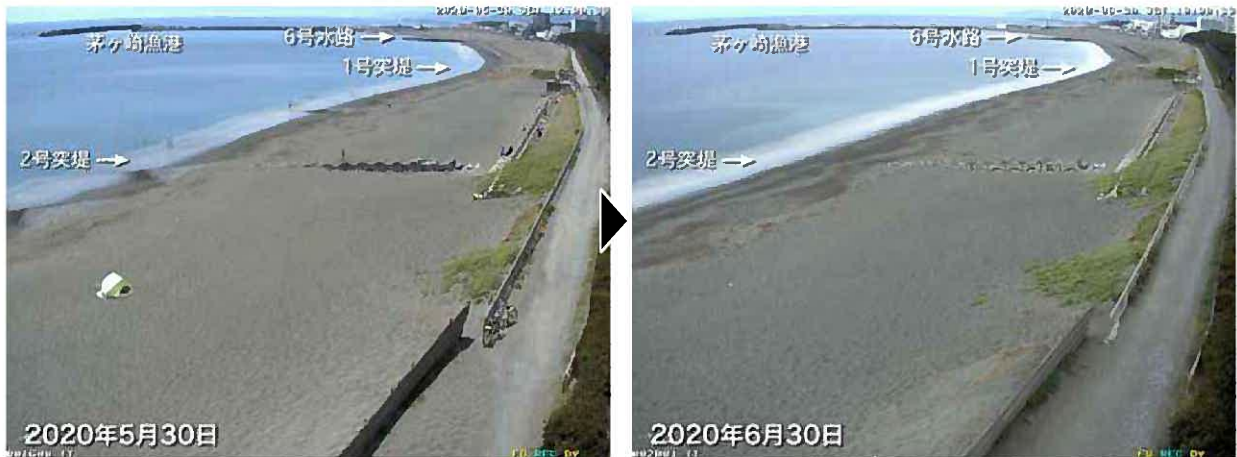
比較的静穏な時期が続いた。前浜には一部でカスプが見られるものの汀線形状は平滑で大きな変化はみられない。

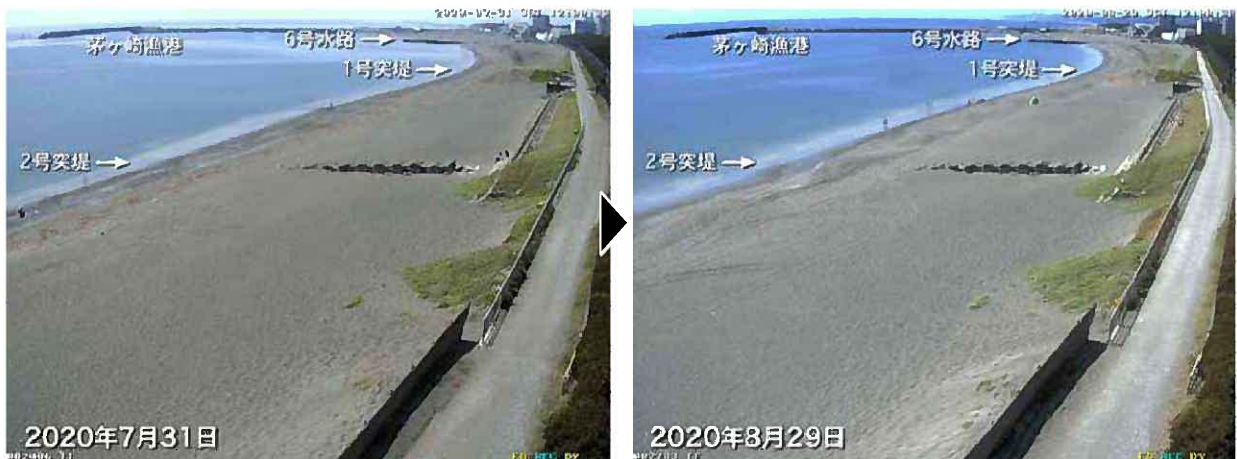
静穏な時期が続いた。2号突堤付近の汀線がさらに前進し、前浜付近は緩勾配となった。

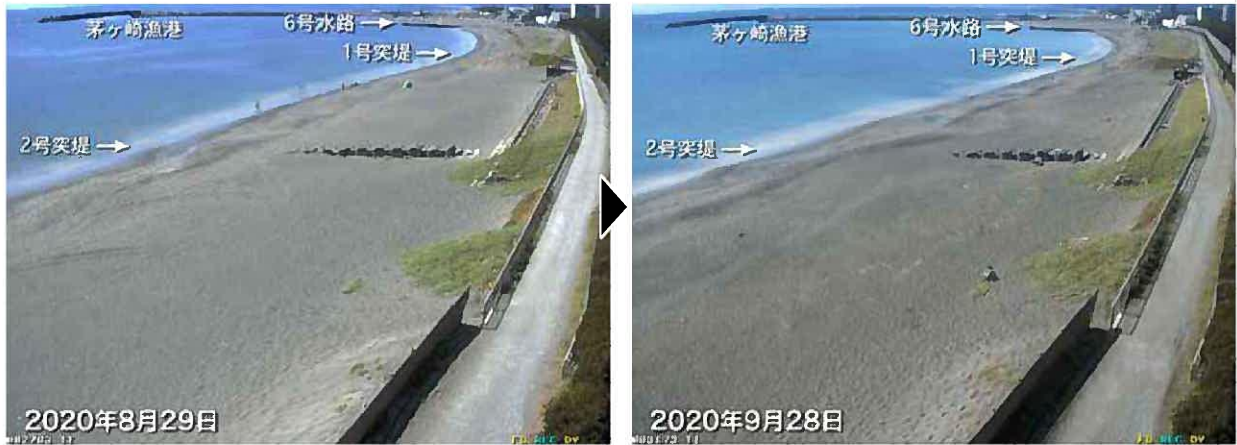
9月5～7日に台風10号のうねりが作用し、これによる波の遡上痕が2号突堤基部付近に残されている。土砂が後浜へ運ばれて堆積し、2号突堤の海側が埋没した。前浜には波長の長いカスプが形成された。

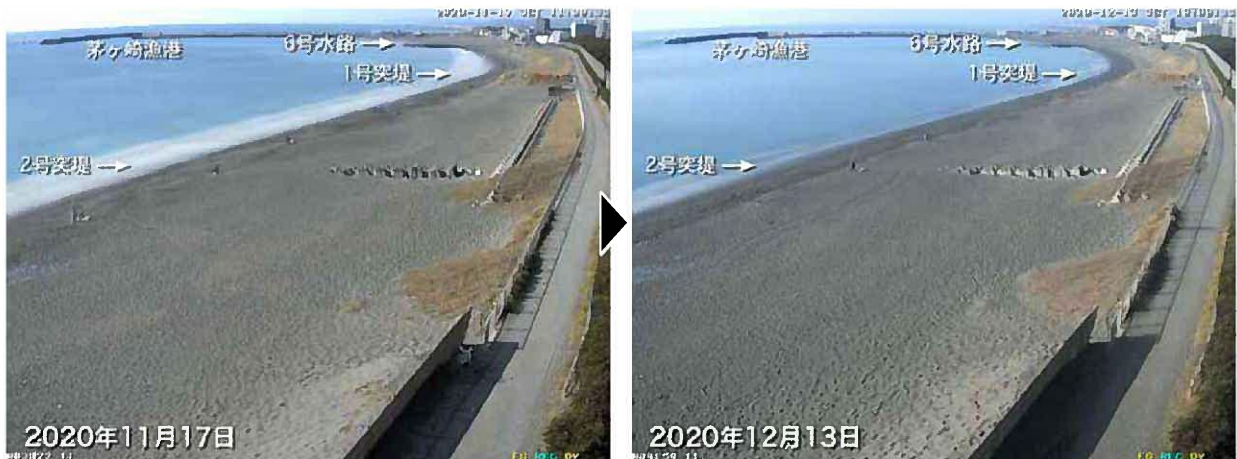
比較的静穏な時期が続き、前浜には礫カスプの発達はなく平滑な汀線形状となった。

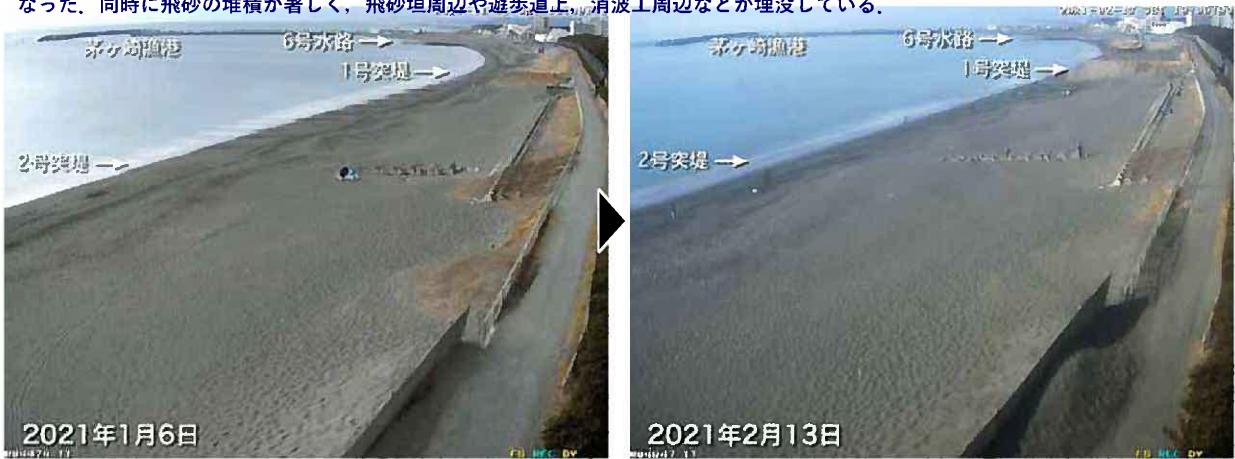
有義波高2m以上の冬季風浪が作用した。2号突堤基部の地盤高がさらに上昇し最上段ブロックの上部がわずかに露出するのみとなった。同時に飛砂の堆積が著しく、飛砂垣周辺や遊歩道上、消波工周辺などが埋没している。

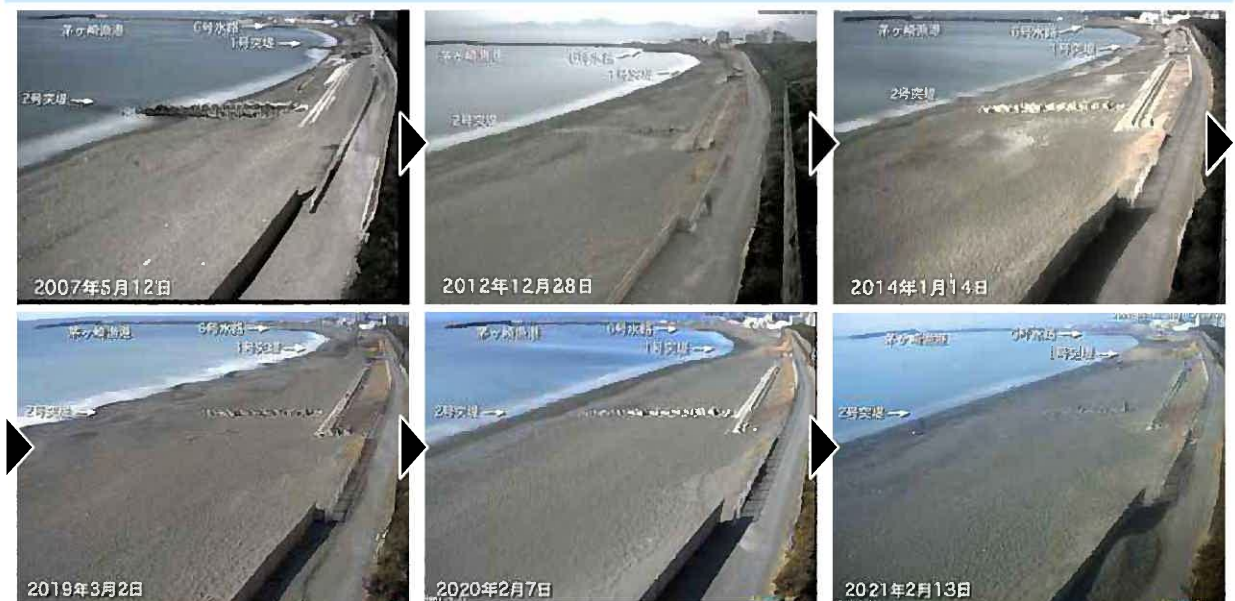
定点カメラによる観測開始以降（2007年5月～2021年2月）、約44万 $m^3$ の養浜が行われた。この結果、観測開始時に比べて明らかに汀線が前進し、砂浜の地盤高が高くなった。定点カメラ画像の解析継続により、次のような変動が起きることがわかった。

1. 高波浪が作用すると、汀線位置はほとんど変化しないが、前浜勾配が緩やかになり砂浜の地盤高が低下する。
2. その後、波高が低く周期の長い波浪の作用により、前浜にカスプ状の礫パームが形成される。
3. さらに静穏な時期が続くと、前浜の礫カスプが消えて緩勾配で平滑な汀線形状となり、砂浜の地盤高も上昇する。

図3.7 2007年5月12日～2021年2月13日 定点写真の平均化画像 M.S.L.

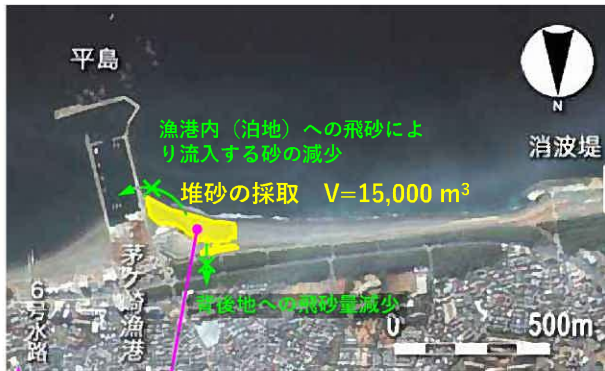
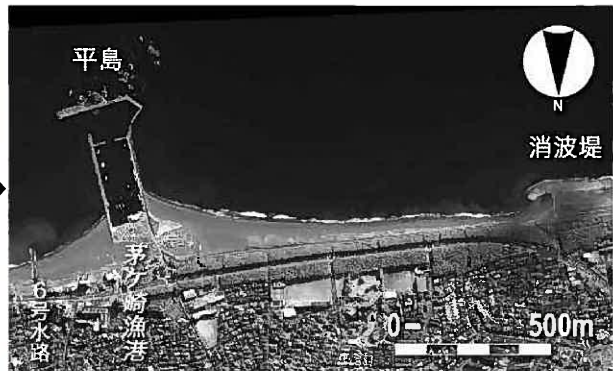
サンドバイパス（シルトを含まない養浜材による濁りの軽減）  
V=15,000 m<sup>3</sup>

図3.23 柳島海岸の状況（2016年11月、2020年11月）

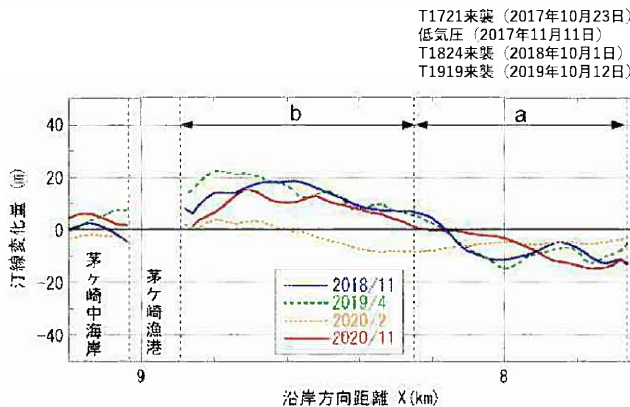
サンドバイパス増量開始後の2016年1月～2019年4月までの地形変化は、区域bでは汀線が前進し、海浜面積が増加した。区域aでは消波堤近傍で汀線が後退し、海浜面積も減少した。

2019年台風19号来襲後の2020年2月までの地形変化では、区域bの汀線が後退し、海浜面積が減少。区域aでは汀線が前進し、海浜面積もわずかに増加した。2020年2月から9ヶ月後の2020年11月では、区域bと区域aの一部区間の汀線が前進し、海浜面積も増加した。

柳島消波堤と茅ヶ崎漁港間において、空間的な変動が起きており、サンドバイパスによる侵食傾向はみられない。

図3.24 汀線変化（2016年1月基準）

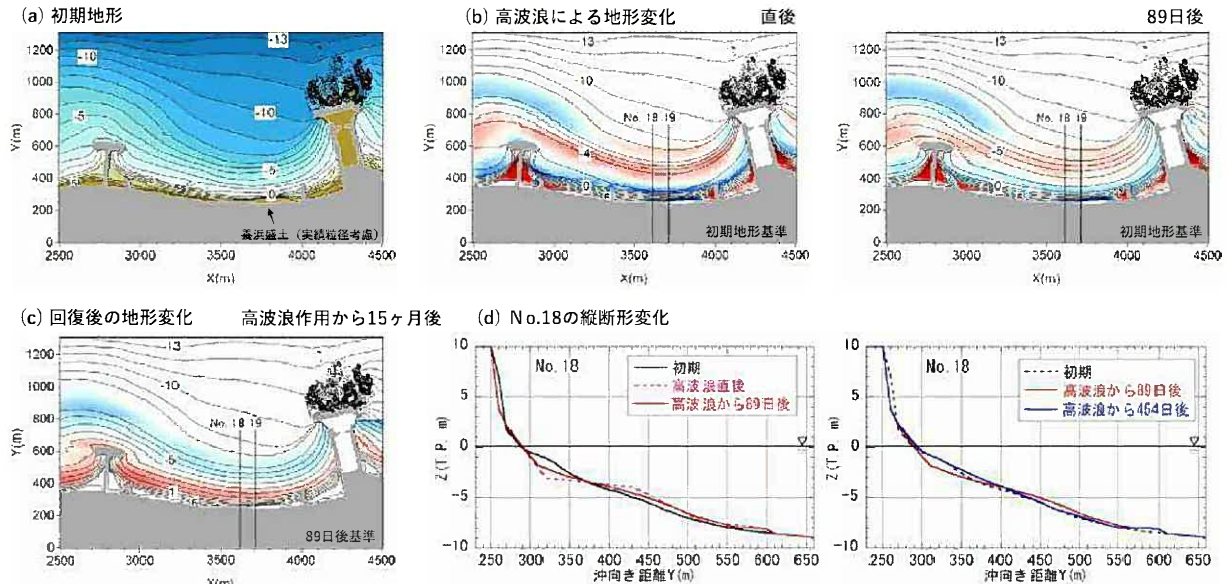
高波浪時と回復過程の地形変化の再現計算の結果、波の大きさ、砂礫の動きやすさ等が地形変化に大きく影響することを確認。

図3.33 2017年台風21号による地形変化とその後の回復過程の再現計算

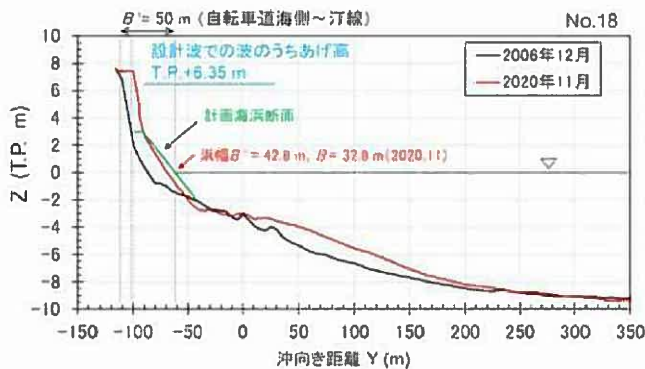
計画浜幅を達成していないが、沖合の堆積により防護水準は満足している。

図4.5 波のうちあげ高の算出結果 (余裕高+0.5 m考慮無し)

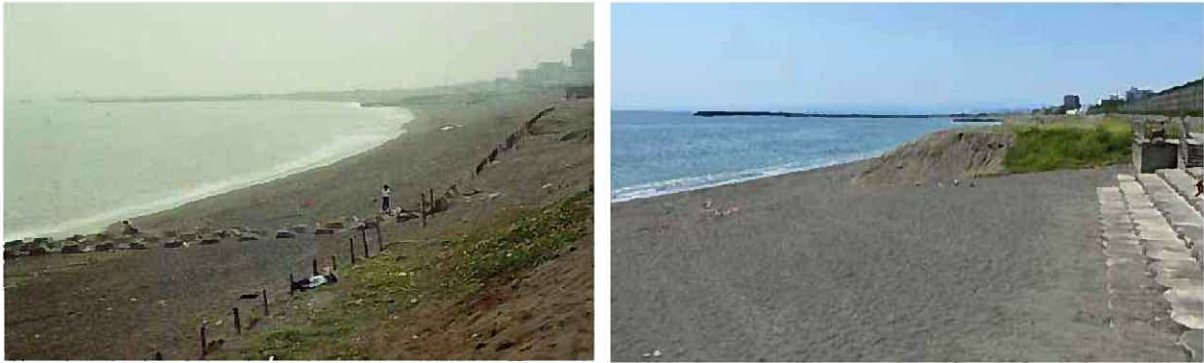
養浜により回復しつつある海岸では、サーフィンや釣り、散歩などの利用が行われているが、計画浜幅は満足していない。

図4.6 環境・利用に配慮した目標海浜像と現在の砂浜の比較

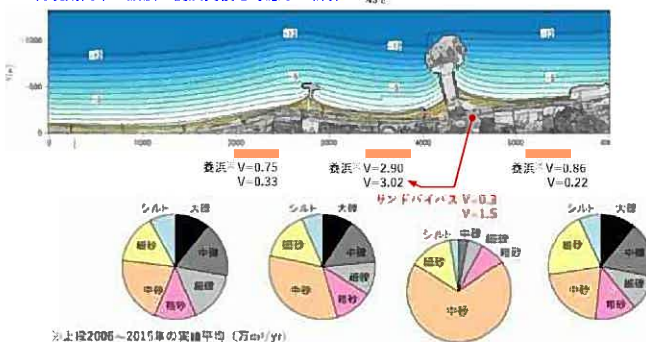
再現計算は、2005年10月以降の養浜による2020年11月までの地形変化、沿岸漂砂量を再現できている。

再現期間中の波浪と養浜実績を考慮して計算  
Waves:  $H = 0.8$  m,  $T = 6.5$  s

河口付近の侵食、中海岸や茅ヶ崎漁港西側の堆積を再現。

図5.1 再現計算結果 (2005年10月～2020年11月)

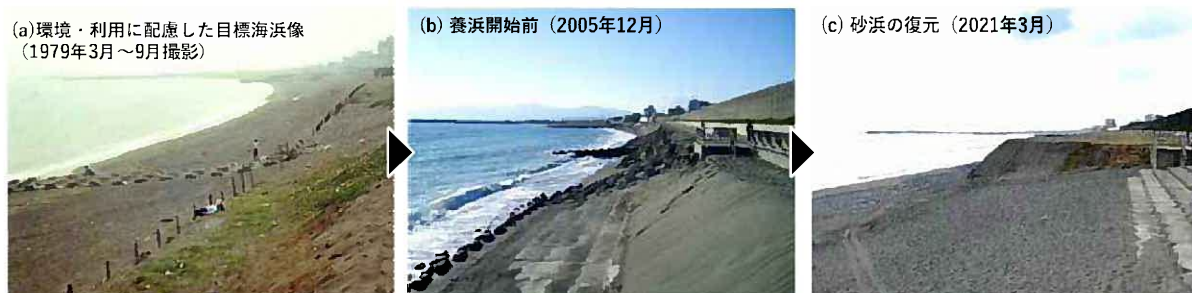
図6.1 環境・利用に配慮した目標海浜像と養浜開始前と現在の砂浜

- (1) 茅ヶ崎中海岸では、2006年1月以降、2020年3月までに計44.1万  $\text{m}^3$ の「粒径を考慮した養浜」が実施された。この結果、砂浜は回復しつつある。海岸中央部 (No. 18) の浜幅 $B$ は、2019年台風19号来襲に伴う高波浪の影響により $B=30.6\text{ m}$ となったが、2020年8月では $B=37\text{ m}$ まで広がり、その後2020年11月では $B=32.8\text{ m}$ となった。現状の浜幅は、計画浜幅40 mに対して足りていないが、沖合の堆砂により波のうちあげ高は防護水準を満足する。
- (2) 2019年の台風19号来襲時は、高波浪によって水深2~4 mが大きく削られ汀線付近が急深になった。その後、2020年8月までに汀線付近の深みが埋め戻され、沖の堆積土砂が削られ、緩やかな勾配の地形となった。
- (3) 現在の砂浜では、サーフィンや釣り、散歩などの利用が行われているが、環境・利用に配慮した目標浜画像 $B=40\text{ m}$  (1970年代の砂浜) は満足していない。
- (4) 中海岸におけるこれまでの養浜事業は、砂浜の復元、海岸保全という目的を確実に果たしつつあり、防護だけでなく環境、利用にも良い効果を発揮していると評価できる。一方、菱沼海岸地区での計画的な海岸保全対策の実施が求められる。
- (5) 中海岸において、計画浜幅を達成するための養浜の継続は、令和4年度 (2023年1~3月の養浜実施) までと考えられたが、近年は浜幅 $B=30\text{ m}$ 以上を維持し、安定的に防護機能を確保していること、高波浪後の急深な地形は時間経過とともに回復することから、順応的に進めることが適切である。また、計画浜幅達成後の海浜を維持するためには、 $0.5\sim 1.5\text{ 万 m}^3/\text{yr}$ の養浜が必要であり、これには漁港西側の堆砂が活用できる。
