武蔵国分寺と東山道武蔵路

国分寺市教育委員会ふるさと文化財課 依田亮一

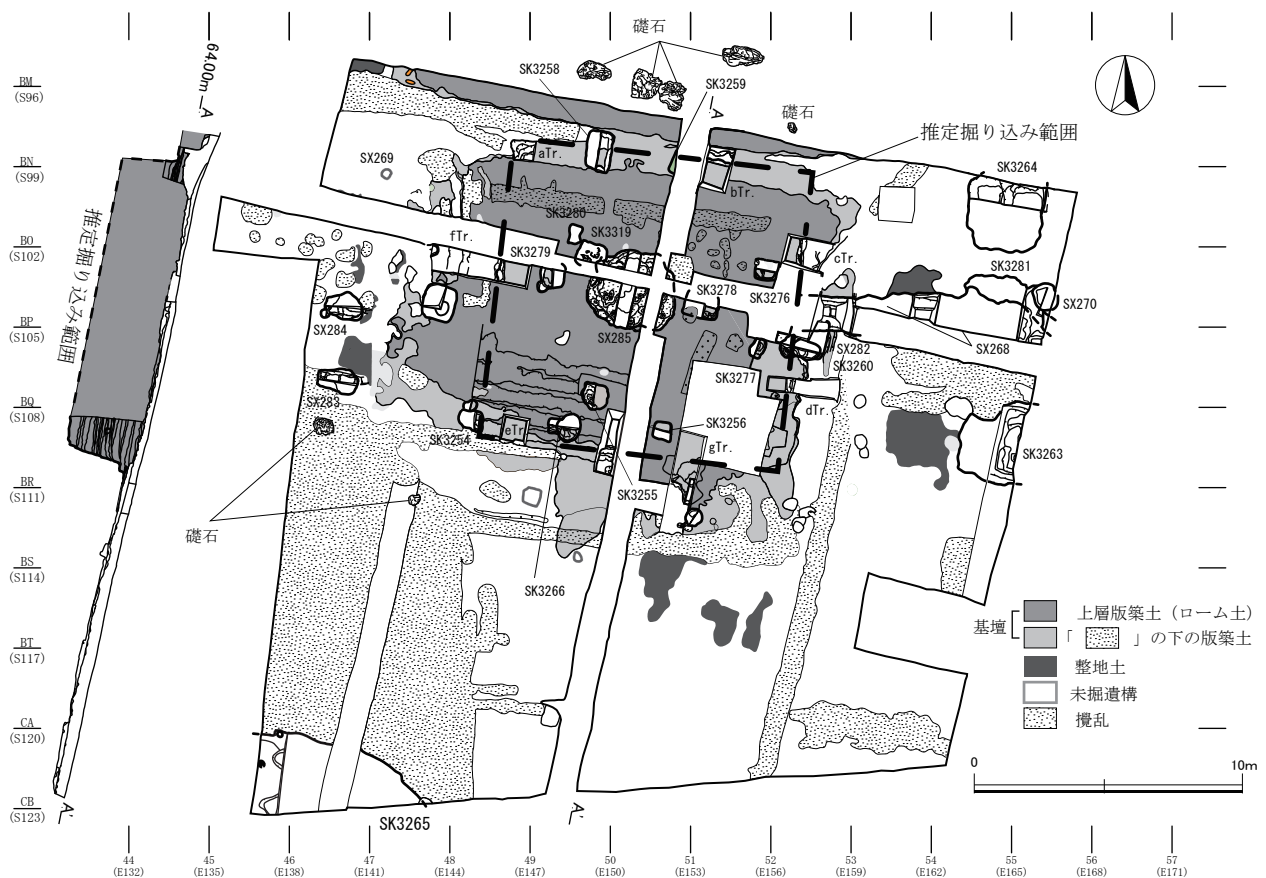
第 3 図 塔跡 2 調査全体図

a. 塔跡 2 の調査 (第 3・4 図)

僧寺伽藍中軸線から東方に約 151 m、塔跡 1 の心礎から約 55 m 西方に位置する。

唯一、柱の抜取痕、または礎石の据え付け痕跡と考えられる直径約 3 m の略円形の掘り込みが検出されている。

中心部が一辺約 11.2 m 四方でほぼ垂直に掘り込まれ、その外側にも同じ版築土が広がり、一辺約 20 m 範囲に及ぶ。僧寺中軸線に対して約 6° 東偏する。

深さは地山面より約 2.3 m、版築の厚みは最大で 3.1 m を測り、版築は全体で 28 層以上の緻密で堅固な土で構成。

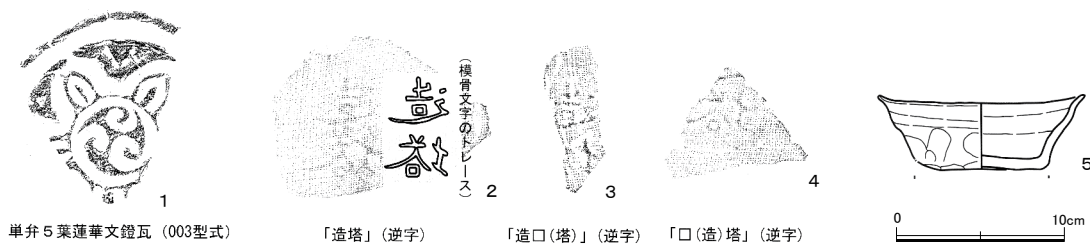
第4図 塔跡2 Dトレンチ内の遺物出土状況と塔跡2出土遺物

- ① ローム土からなる版築土
- ② 黒色土からなる版築土
- ③ ローム土主体の版築土
- ④ 黒色土・Ⅲ層土・ローム土からなる版築土
- ⑤ 黒色土主体の版築土
- ⑥ ローム土からなる版築土
- ⑦ ローム土主体の版築土
- ⑧ Ⅲ層土主体の版築土
- ⑨ ローム土主体の版築土

※平面・断面図中のドット(●)は、5の土師器坏片出土位置を示す。

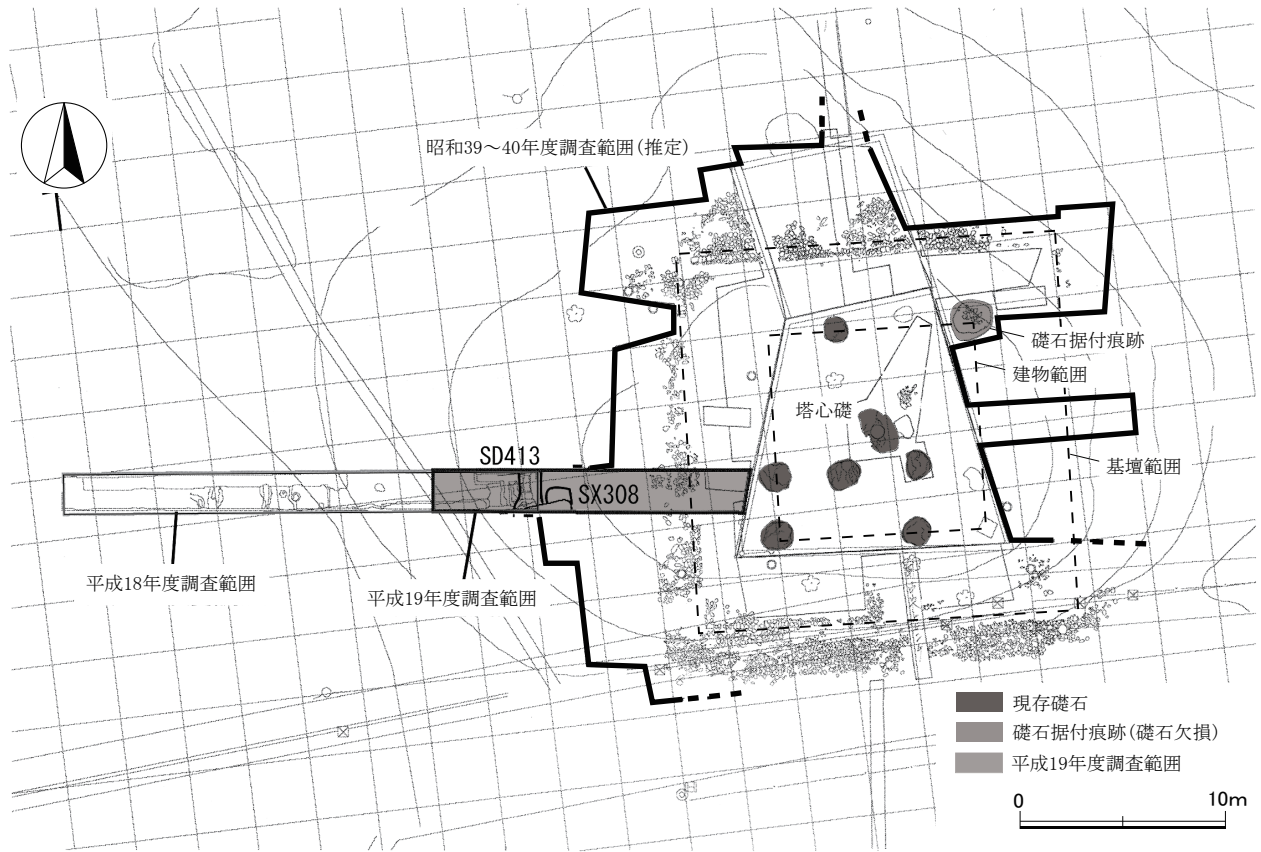
第5図 塔跡1全体図

b. 塔跡1の調査(第5図)

- ① 塔跡1は同じ場所に創建・再建され、『続日本後紀』承和2(835)年3月23日条にみられる創建塔が火災を受け、その10年後に前男衾郡大領の壬生吉志福正が再建を願い出て許可されるという記事に対応する事象と結論付けられた。
- ② 基壇は一辺約17.7m四方の乱石積基壇で、その周囲には幅約2.5m～3.0mの石敷が広がる。基壇外装は、乱石積で河原石を3段積んだ状態を確認。
- ③ 掘り込み地業は、深さ約1.7m(表土を除く)を測る。
- ④ 基壇外周の石敷きは白色粘土によって構築され、その粘土中から焼損した瓦が出土していることから、火災後に再建されたと想定された。

- ① 塔跡1は、同じ場所で創建・再建の2回建てられ、再建は火災を受けた後であることが追認された。
- ② 『続日本後紀』にみられる承和二年の七重塔の被災は、創建時の塔跡1と考えられる。
再建時期については、従来とおり9世紀中頃と考えられるが、承和十二年の壬生吉志福正によって再建が許可された塔であるかは明確ではない。
- ③ 塔跡1の基壇の外側では南北溝が確認され、規模から塔跡1の区画溝(塔院?)の可能性などが想定される。
- ④ 塔跡1と塔跡2との掘り込み地業(地固め)の様相は全く異なる。塔跡2の方が丁寧。
- ⑤ 塔跡1の再建と、9世紀中頃に建立された塔跡2との前後関係は不明。
