分類番号	R02-03-34-01
------	--------------

定置網の被害状況の把握手法の確立について
[要約] 近年、大型化する台風が強い勢力を保ったまま関東周辺へ接近することが増加し、波浪や急潮による被害が発生している。そこで、今後の台風への被害防止に役立てるため、まずは台風被害情報を収集する方法の検討を行った。ドローンと漁業者への被害状況聞き取りの二つの調査から、情報収集方法を作成・整理し、被害状況の把握手法を確立した。ドローン調査では漁場全体の俯瞰写真、垣網と身網の動画をセットで情報収集することとした。また、被害状況の聞き取りマニュアルを使った調査で、漁場毎の被害の特徴がわかる可能性が見えたことから、被害状況の把握に有用な手段として今後の運用が期待される。
神奈川県水産技術センター・相模湾試験場 連絡先0465-23-8531

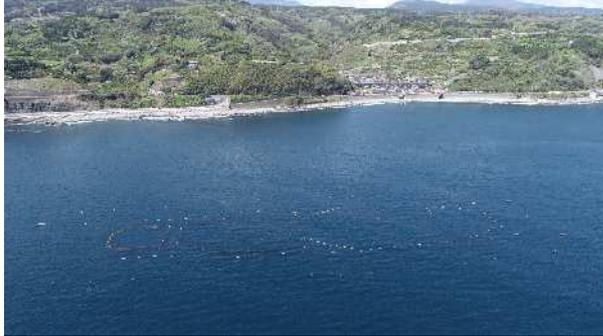
図1 定置網全体の俯瞰写真

- 1 ドローン調査により、各漁場における定置網の全体像と各部の詳細について映像情報を収集できるようになった。
- 2 ドローン調査では、各漁場において収集する情報が一定となるよう、一つの漁場で①定置網の全体俯瞰図、②垣網と身網の動画の2つを基本情報として撮影することとした。
- 3 各漁場が被害を受けた時にその規模が分かるよう、被災時だけではなく、平常時の漁場についても情報を取得し、比較できるようにした。
- 4 漁業者からの被害状況の聞き取りマニュアルを作成し、漁業者から具体的な被害状況や損傷箇所を聞き取れる様式を用意した。

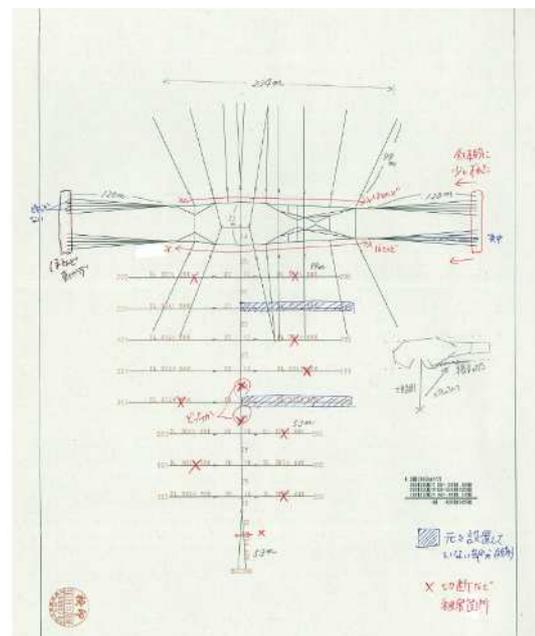
図4 漁業者による被害状況書き入れ
