第18回茅ヶ崎中海岸侵食対策協議会

# 茅ヶ崎中海岸の養浜事業の評価

神奈川県藤沢土木事務所なぎさ港湾部

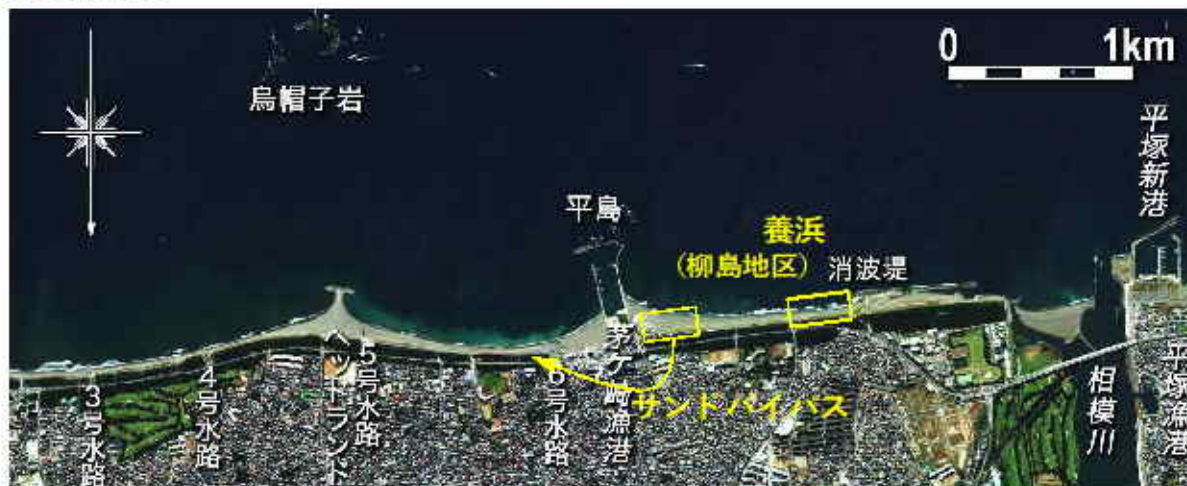
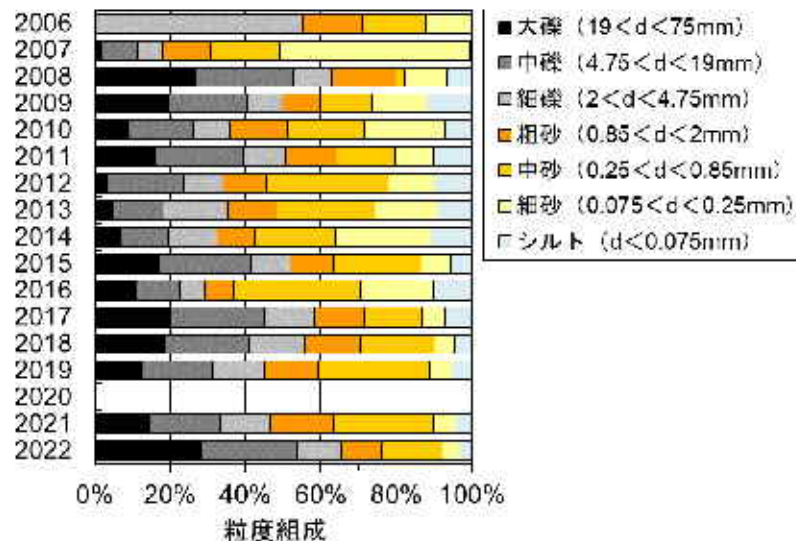
図1.1 茅ヶ崎海岸柳島地区での養浜実績

2006年1月～2022年3月までの総養浜量10.6万 m<sup>3</sup> (年平均 0.62万 m<sup>3</sup>/yr)

礫45%, 粗砂13%, 中砂20%, 細砂14%, シルト8%

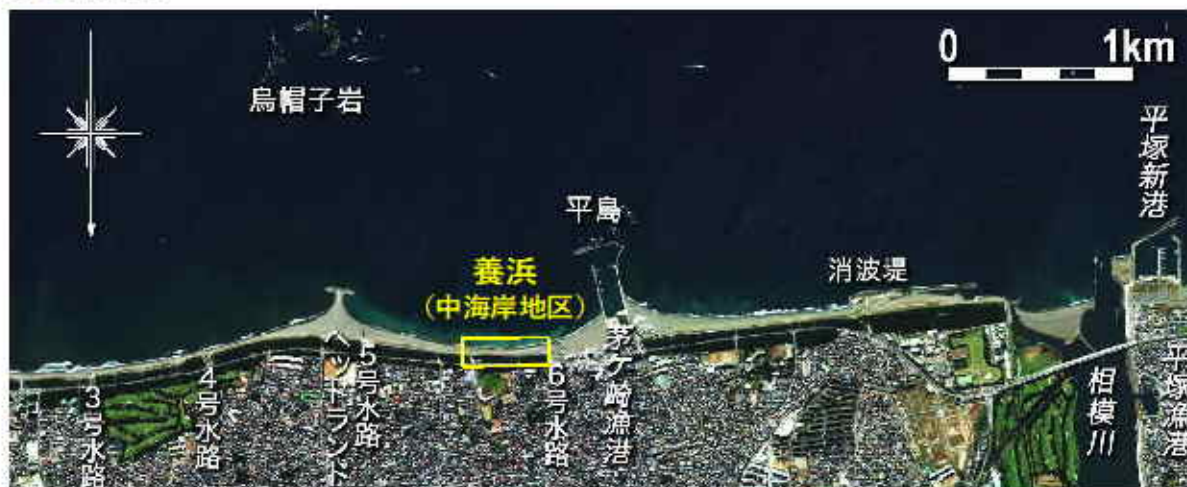
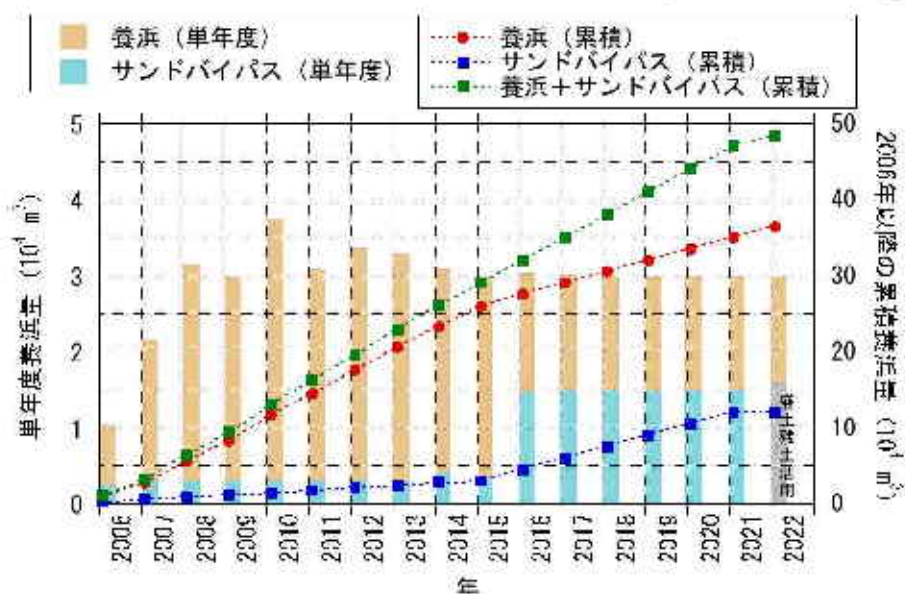
図1.2 茅ヶ崎海岸中海岸地区での養浜実績

2006年1月～2022年3月までの総養浜量 50.1万 m<sup>3</sup>（年平均 2.95万 m<sup>3</sup>/yr）

礫34%，粗砂11%，中砂34%，細砂15%，シルト6%

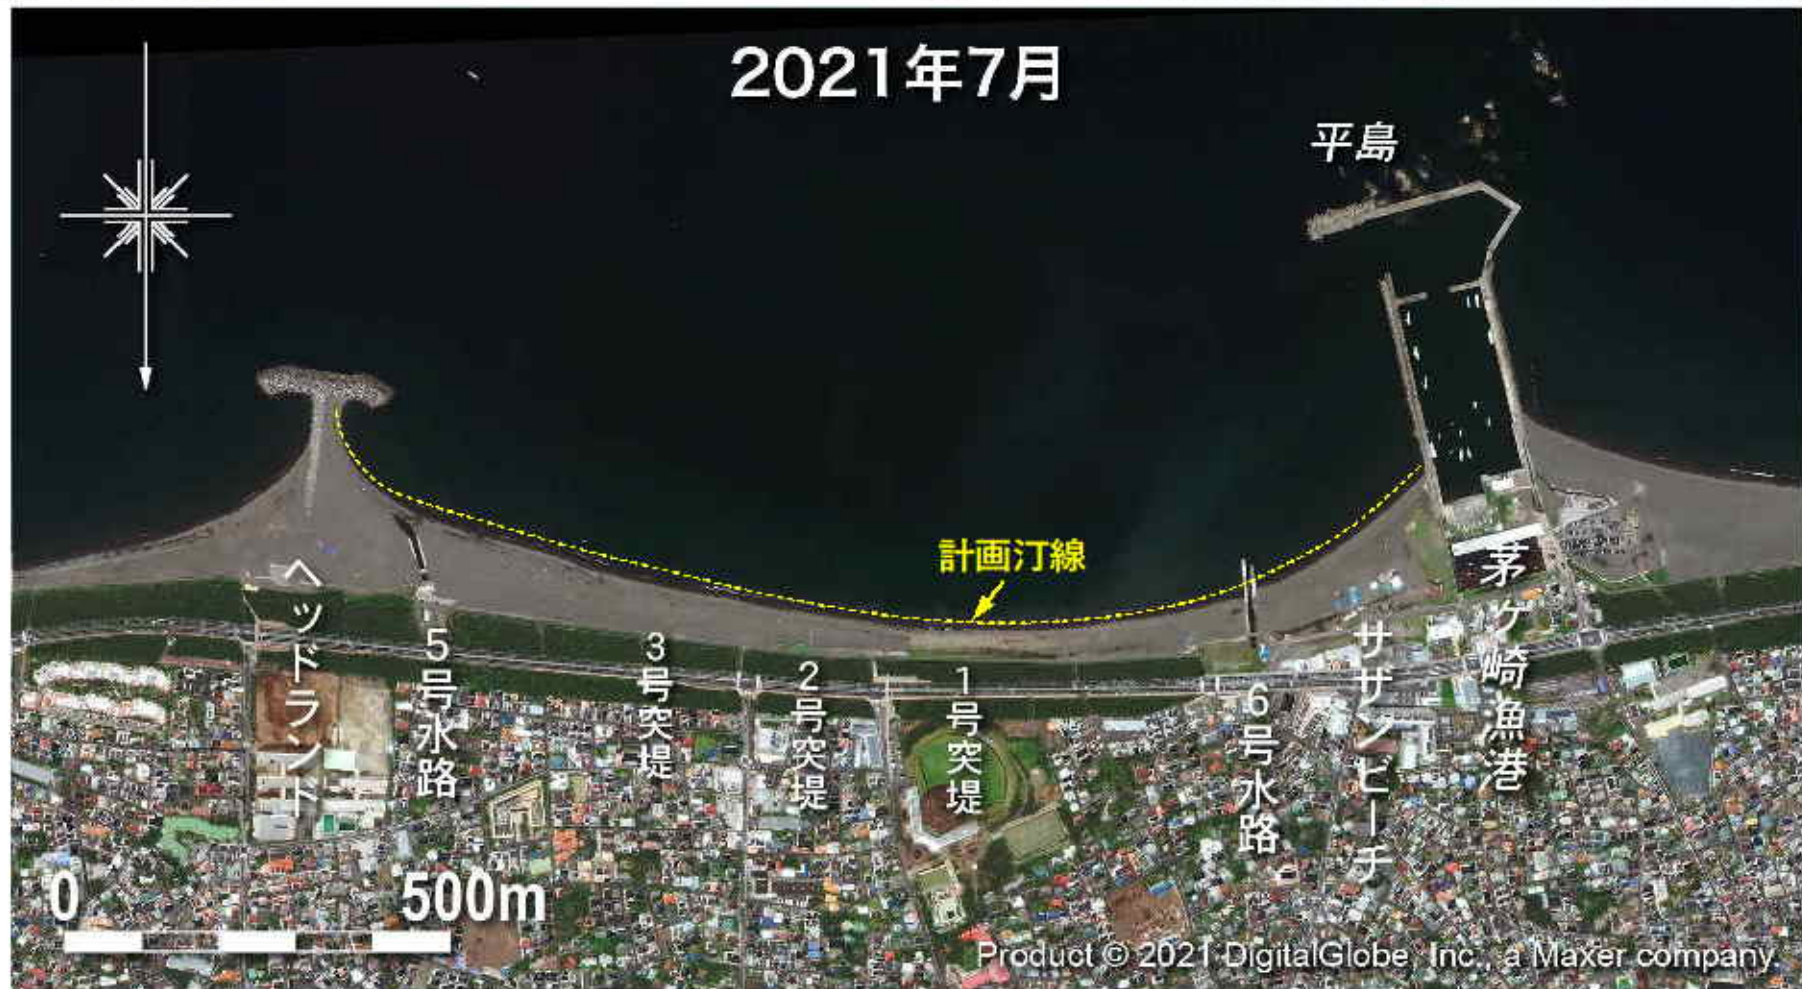
図3.1 空中写真による海岸の経年変化（2005年10月～2021年7月）

計画汀線：浜幅が最も狭い海岸中央部で自転車道（護岸）法肩から汀線まで50 m確保。

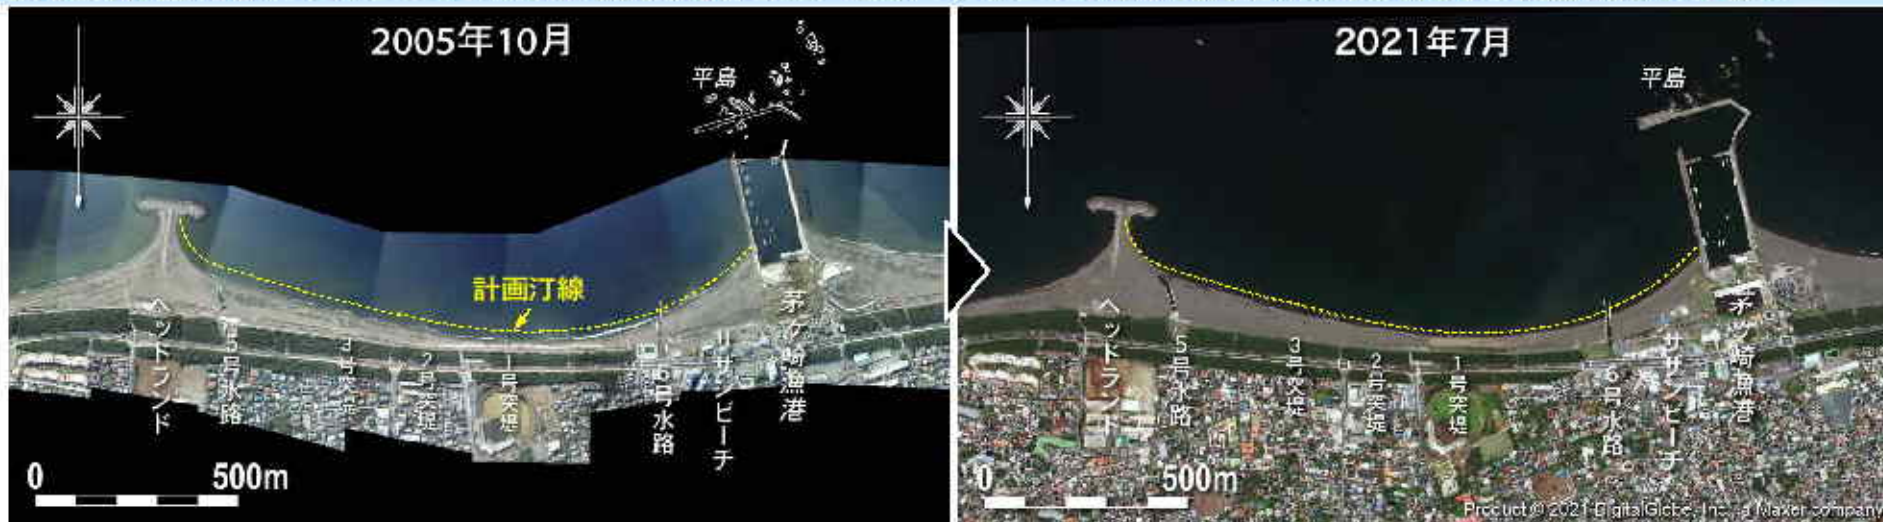
図3.3 茅ヶ崎中海岸の汀線変化量 (2005年基準)

養浜の継続により、2021年7月時点ではヘッドランド～6号水路間で汀線が10～25m程度前進した。2020年11月～2021年7月では、主に海岸中央の1号突堤付近とヘッドランド西側近傍で汀線が前進した。なお、ヘッドランド東側で汀線が後退していることに注意が必要である。

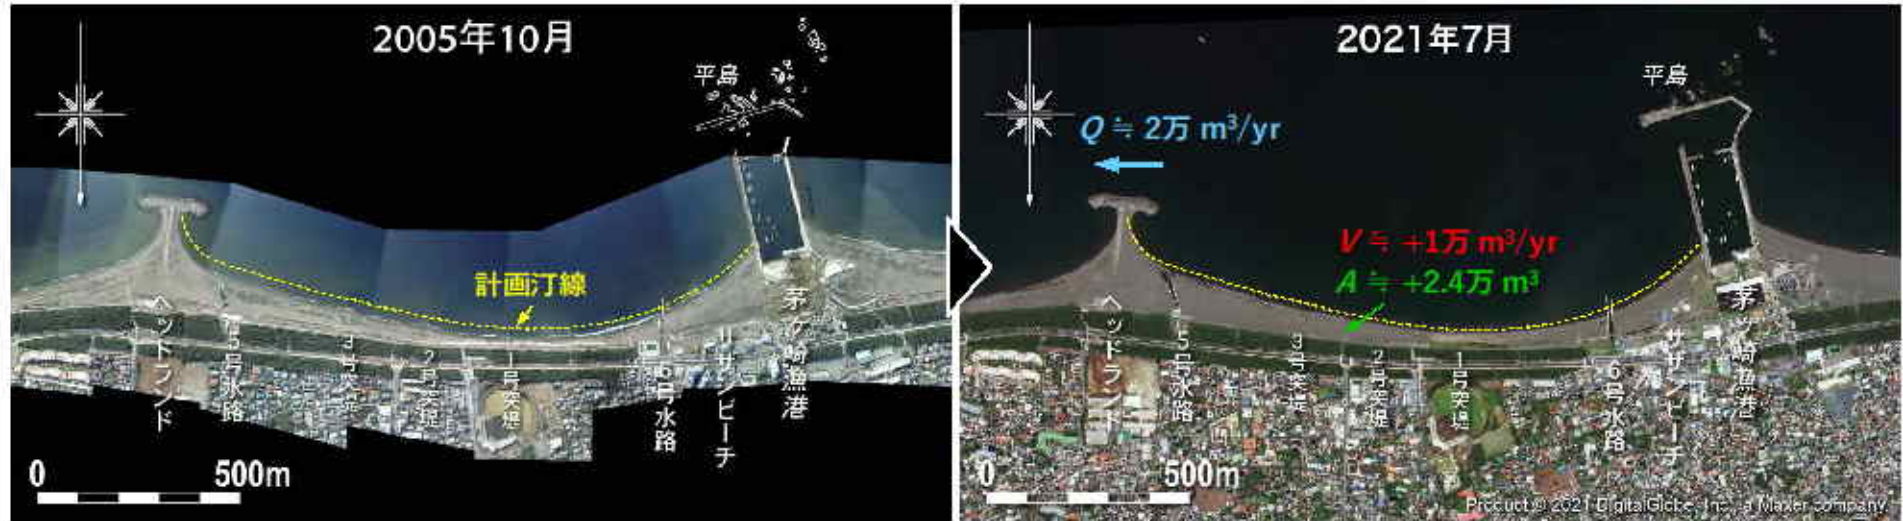
図3.4 茅ヶ崎漁港～ヘッドランド間の実績養浜量と海浜面積変化量の経年変化

養浜の継続により、茅ヶ崎中海岸（沿岸方向距離約1.4km）の海浜面積は拡大傾向にあり、2021年7月までに約2.4万 m<sup>2</sup>拡大した。海浜面積から求めた近年の堆積土砂量は約1万m<sup>3</sup>/yr（養浜量×0.33）であり、沿岸漂砂により約2万m<sup>3</sup>/yrがヘッドランドを越えて東向きに流れている。

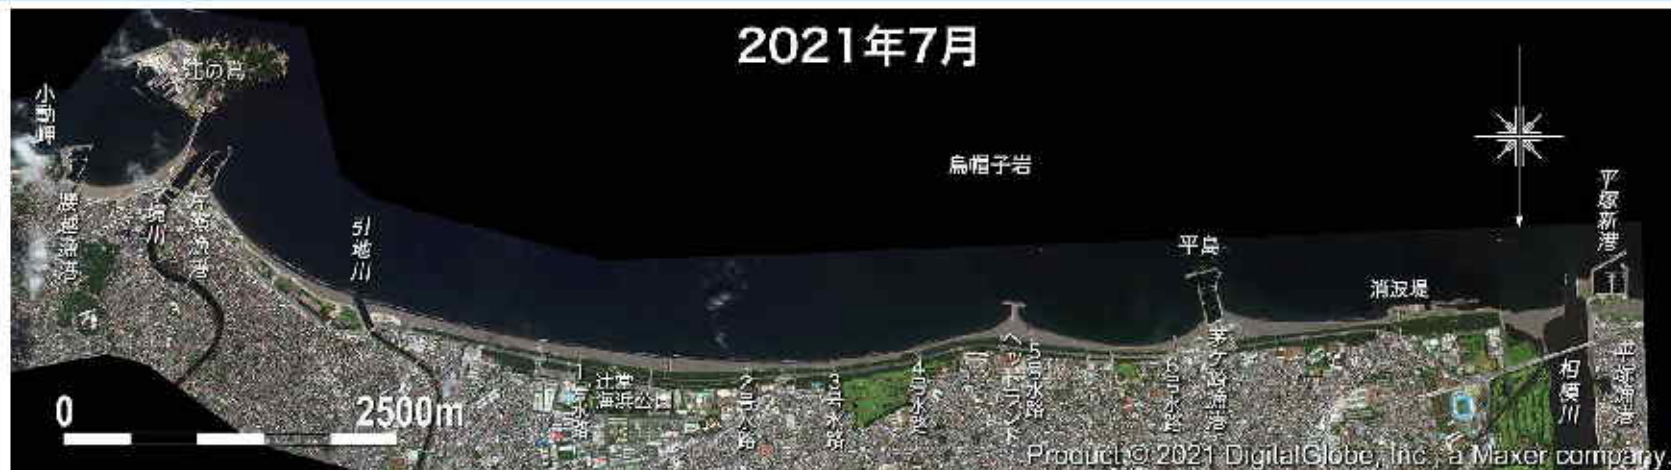
図3.6 湘南海岸全域の汀線変化量 (2005年基準)

2005年以降、茅ヶ崎中海岸では汀線が前進したが、ヘッドランド東側の茅ヶ崎海岸菱沼地区、片瀬漁港西側では汀線が後退している。茅ヶ崎漁港西側では2019年4月までに大きく汀線が前進した後、後退し、2020～2021年はほとんど変化していない。

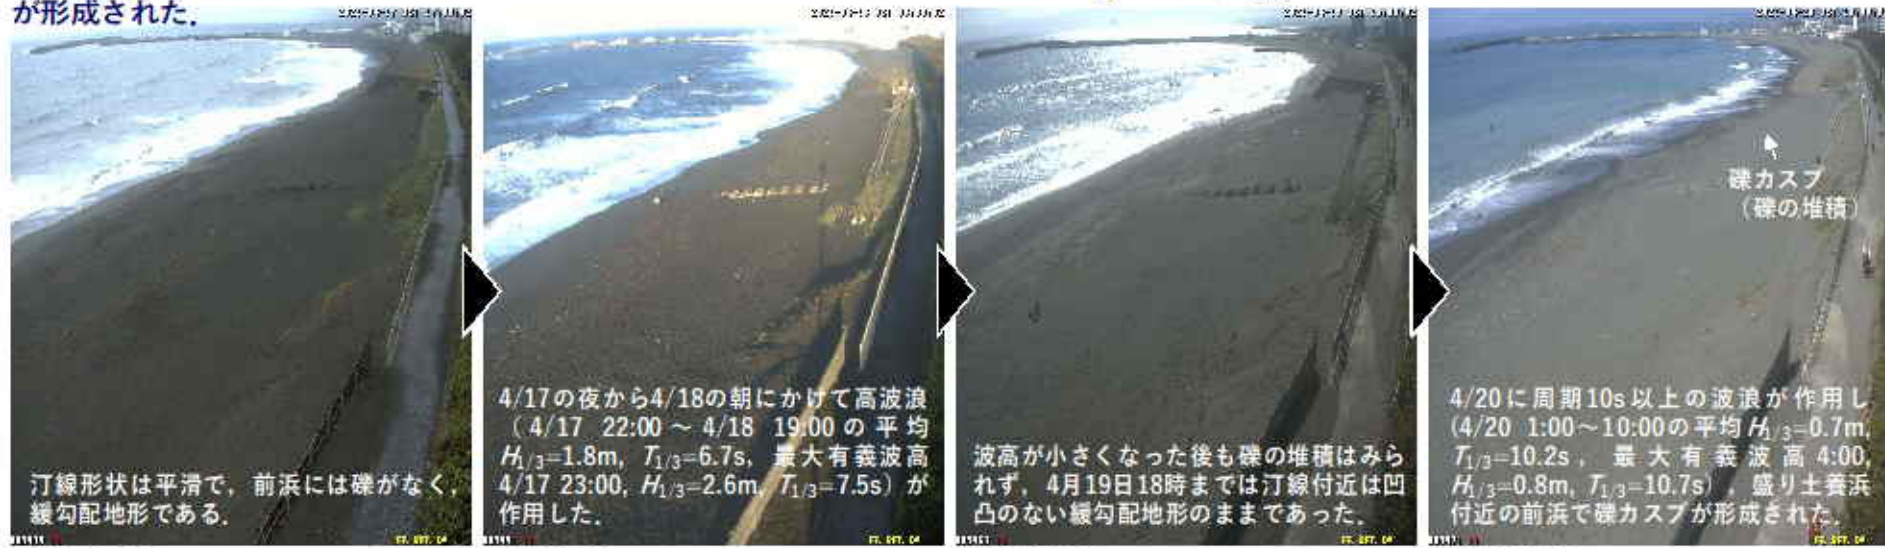
高波浪前や直後では、前浜に礫はみられなかったが、その後、周期の長い波浪 ( $H_{1/3} \doteq 0.7\text{m}$ ,  $T_{1/3} \doteq 10.2\text{s}$ ) により、盛り土養浜付近で礫カスプが形成された。

4/17 17:00  
 $H_{1/3} = 1.2\text{ m}$ ,  $T_{1/3} = 5.5\text{ s}$ ,  $H^2T = 8.4$

4/18 6:00  
 $H_{1/3} = 1.6\text{ m}$ ,  $T_{1/3} = 7.1\text{ s}$ ,  $H^2T = 19.1$

4/19 15:00  
 $H_{1/3} = 0.7\text{ m}$ ,  $T_{1/3} = 7.3\text{ s}$ ,  $H^2T = 3.3$

4/20 10:00  
 $H_{1/3} = 0.7\text{ m}$ ,  $T_{1/3} = 10\text{ s}$ ,  $H^2T = 4.6$

1. 高波浪が作用すると、汀線位置はほとんど変化しないが、前浜勾配が緩やかになり砂浜の地盤高が低下する。
2. 高波浪時の波高が2m以上の場合は、前浜の礫カスプは消失し、波高が小さくなると数時間で再形成される（周期が長いほど速い）。
3. 周期が長い波浪が続くと前浜に砂が堆積し、バームが発達して砂浜の地盤高も上昇する。

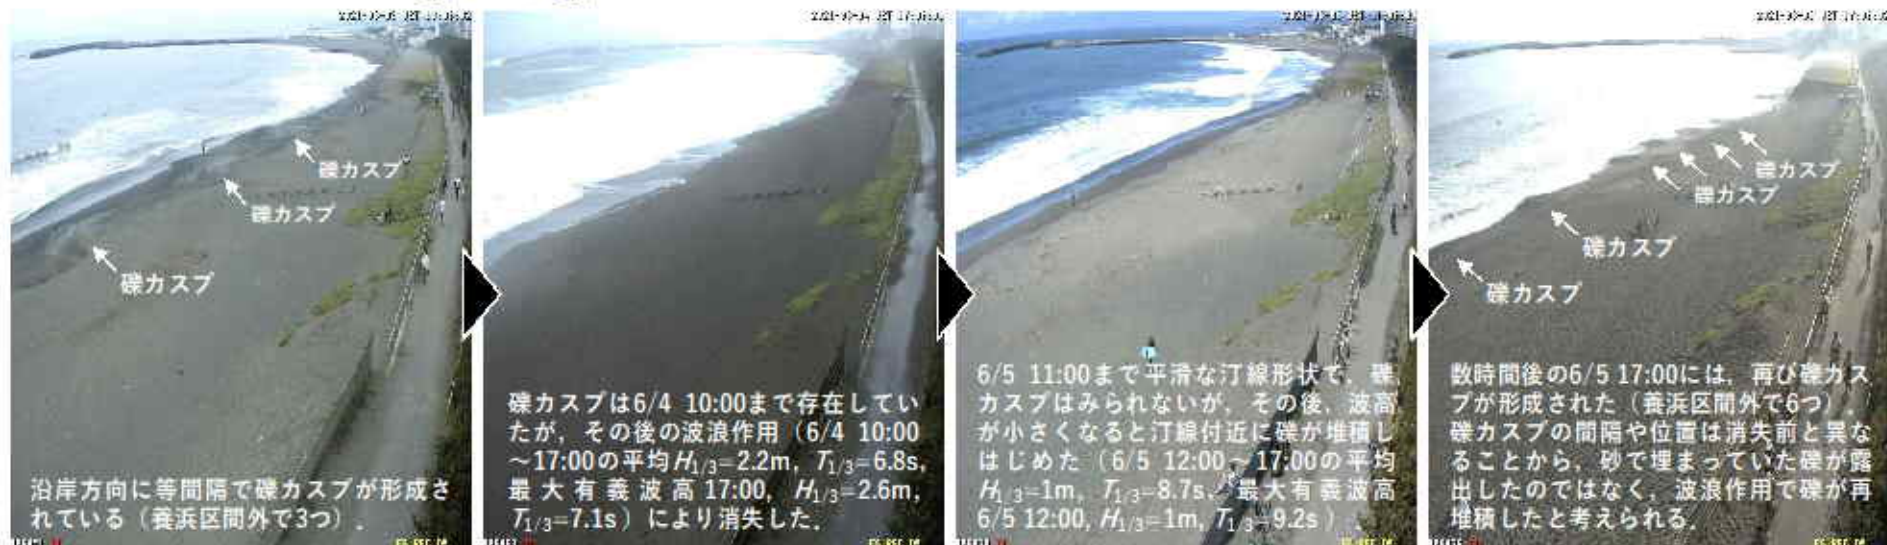
前浜の礫カスプは高波浪時 ( $H_{1/3} \geq 2\text{m}$ ,  $T_{1/3} \geq 7\text{s}$ ) に消失した。その後、波高が小さくなると数時間で前浜に再形成された。

6/3 18:00  
 $H_{1/3} = 0.9\text{ m}$ ,  $T_{1/3} = 8.1\text{ s}$ ,  $H^2T = 6.7$

6/4 17:00  
 $H_{1/3} = 2.6\text{ m}$ ,  $T_{1/3} = 7.1\text{ s}$ ,  $H^2T = 48.6$

6/5 11:00  
 $H_{1/3} = 1.1\text{ m}$ ,  $T_{1/3} = 8.9\text{ s}$ ,  $H^2T = 11.2$

6/5 17:00  
 $H_{1/3} = 0.9\text{ m}$ ,  $T_{1/3} = 8.8\text{ s}$ ,  $H^2T = 6.9$

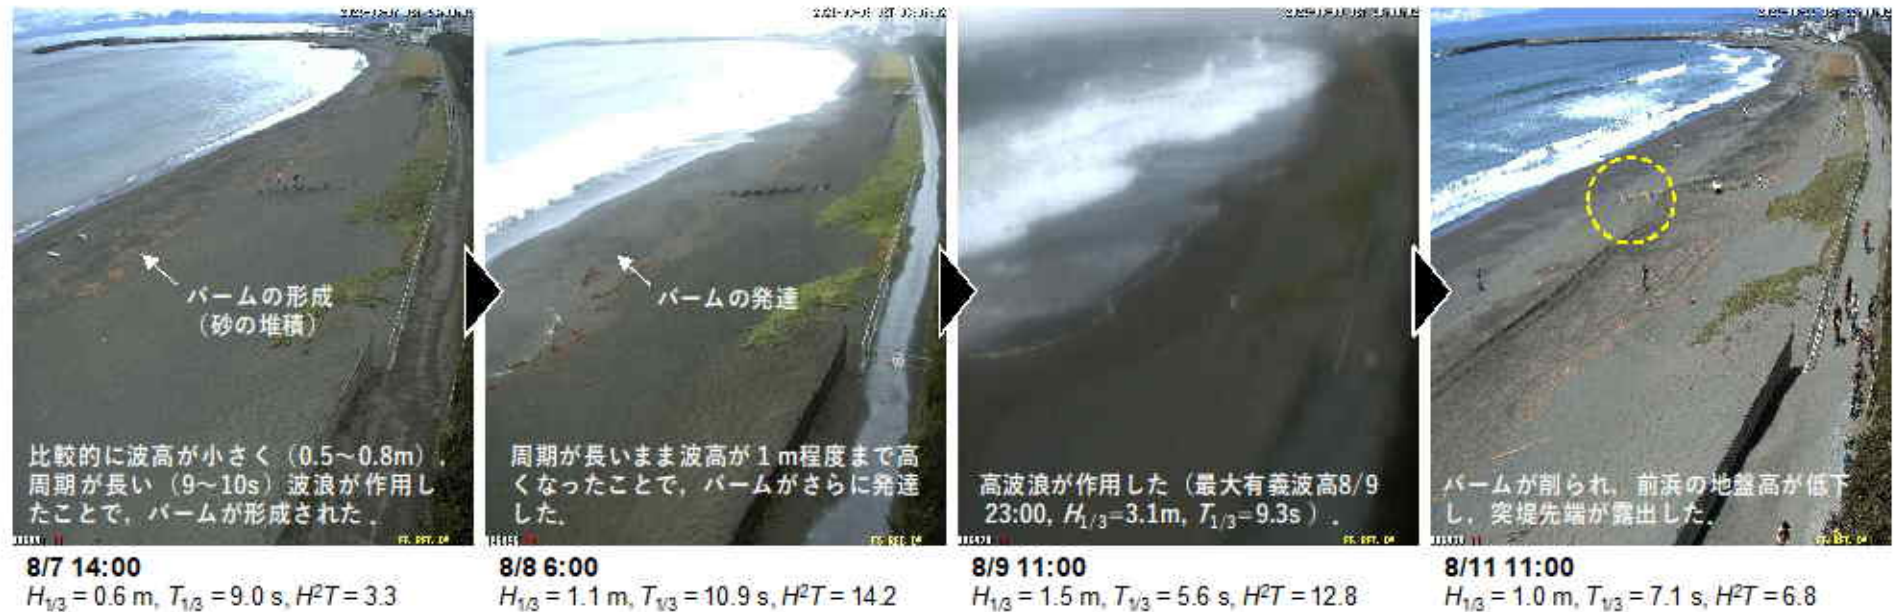
波高が小さく、周期の長い波浪の作用により前浜に砂が堆積し、バームが発達しつつあったが、高波浪により削られた。

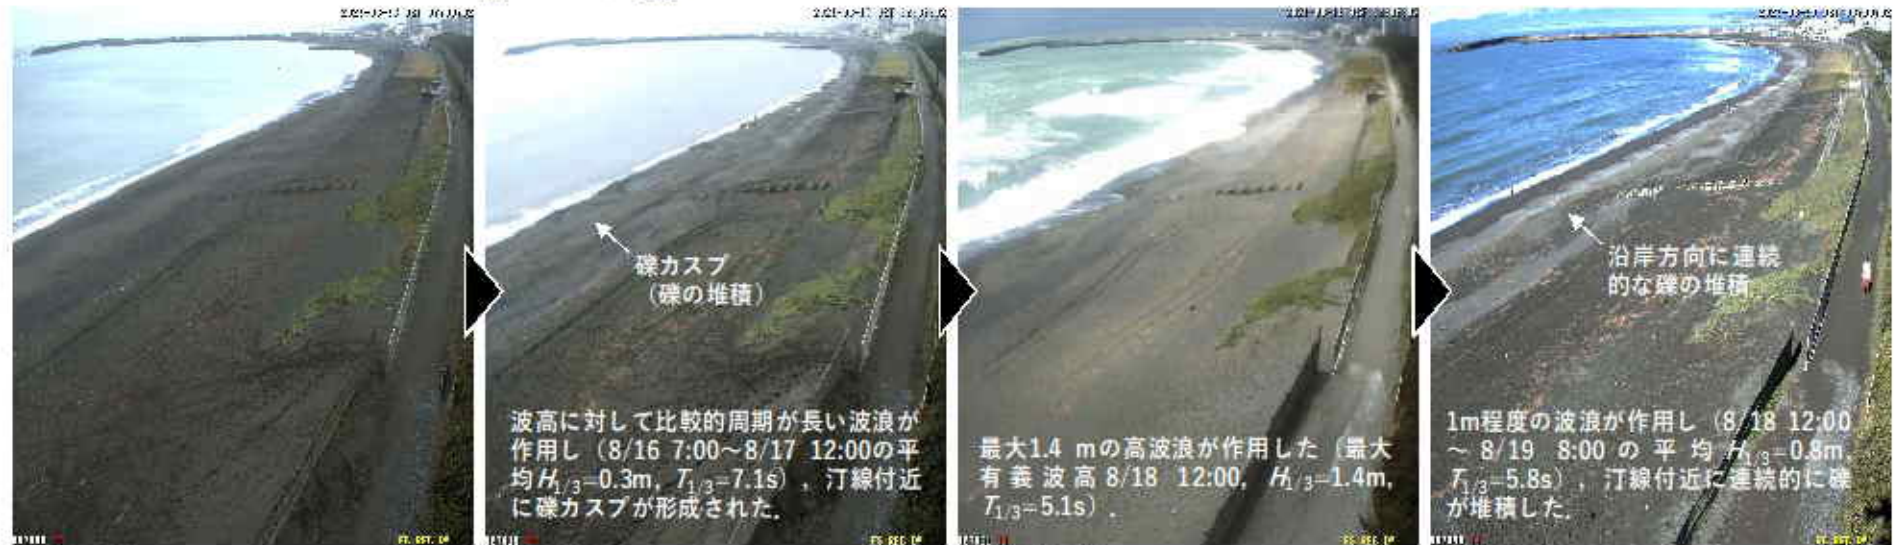
波高が小さく、周期の長い波浪 ( $H_{1/3} \cong 0.3\text{m}$ ,  $T_{1/3} \cong 7\text{s}$ ) により前浜に礫が堆積した。その後、波高1.4m以下の波浪により礫がさらに堆積した。

8/16 7:00  
 $H_{1/3} = 0.3\text{ m}$ ,  $T_{1/3} = 6.9\text{ s}$ ,  $H^2T = 0.81$

8/17 12:00  
 $H_{1/3} = 0.3\text{ m}$ ,  $T_{1/3} = 7.1\text{ s}$ ,  $H^2T = 0.66$

8/18 12:00  
 $H_{1/3} = 1.4\text{ m}$ ,  $T_{1/3} = 5.1\text{ s}$ ,  $H^2T = 9.95$

8/19 8:00  
 $H_{1/3} = 0.5\text{ m}$ ,  $T_{1/3} = 6.3\text{ s}$ ,  $H^2T = 1.7$

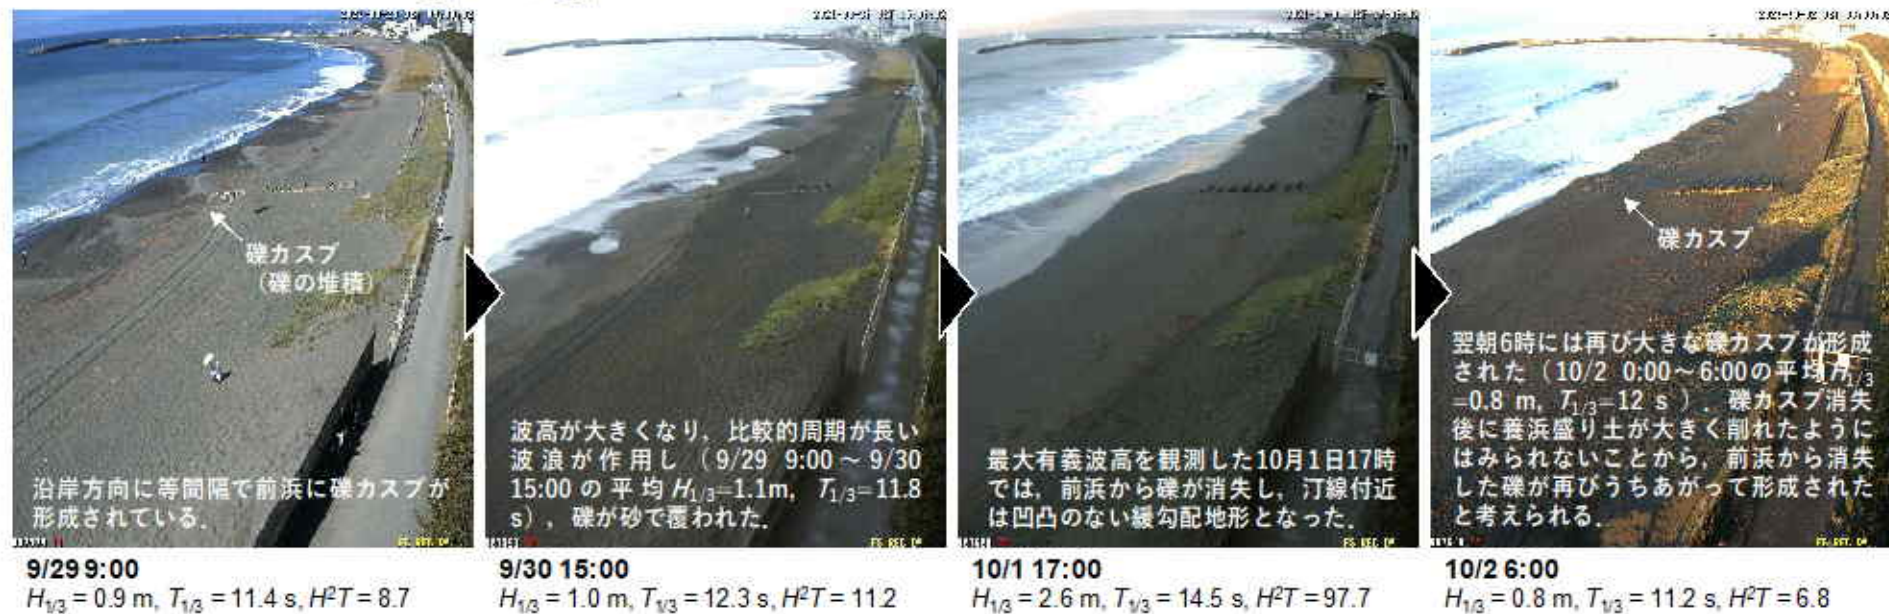
前浜の礫カスプは高波浪時 ( $H_{1/3} \geq 2\text{m}$ ,  $T_{1/3} \geq 15\text{s}$ ) に消失し、その後、波高が小さくなると直ちに前浜に再形成された。

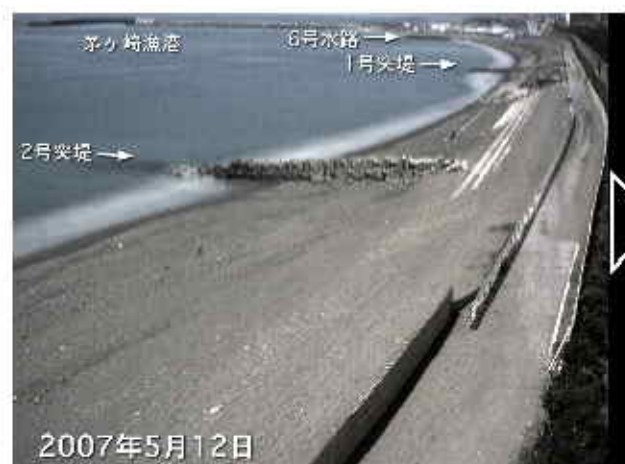
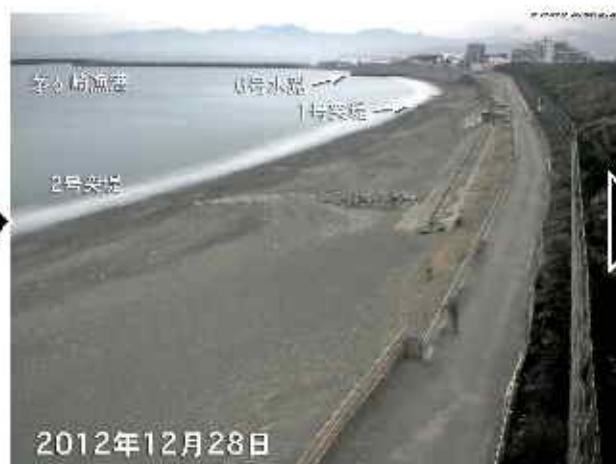
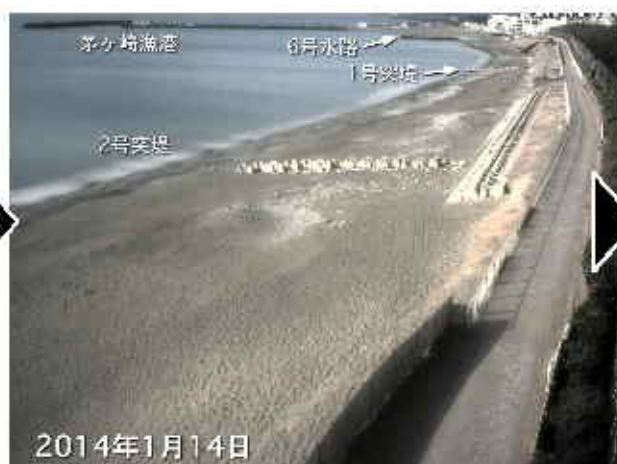
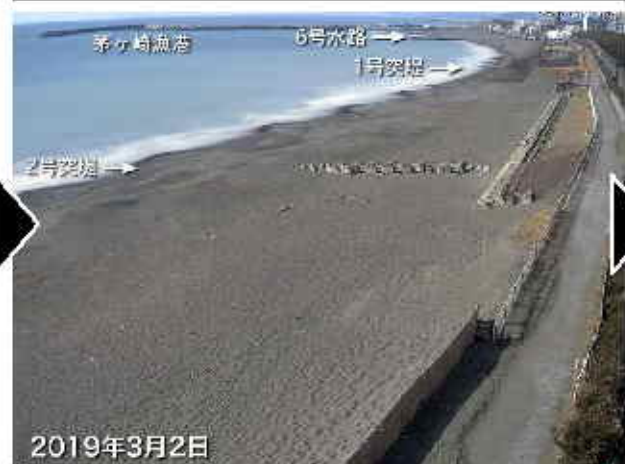
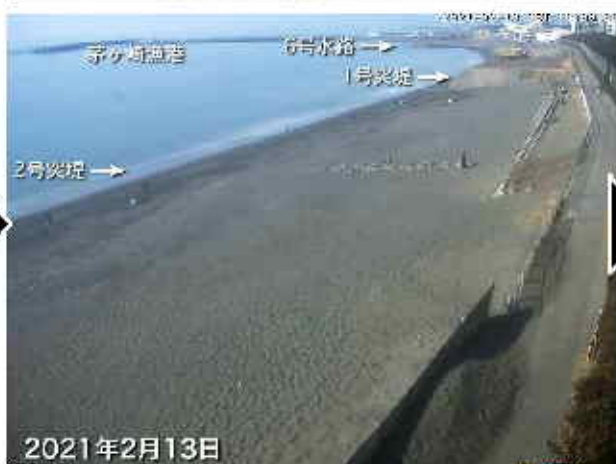
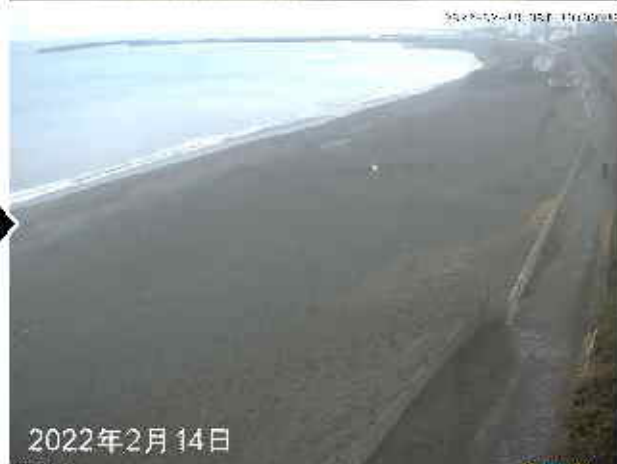
定点カメラによる観測開始以降（2007年5月～2022年2月）、約47万m<sup>3</sup>の養浜が行われた。この結果、観測開始時に比べて明らかに汀線が前進し、砂浜の地盤高が高くなった。また、波浪作用により、砂浜では変化が起きることがわかった。

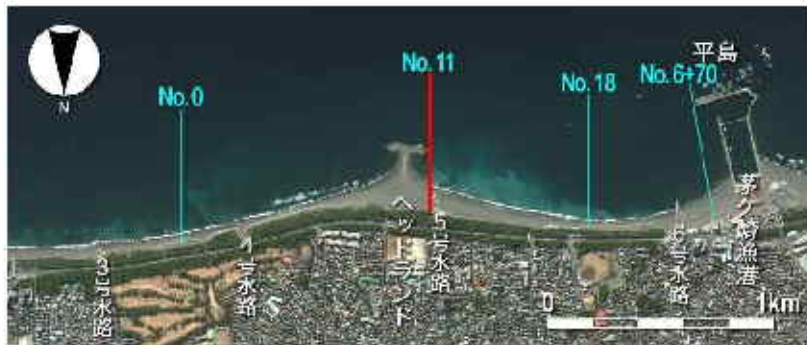
図3.7 測量月日と波浪条件

測線No.11はヘッドランドによる波の遮蔽域に位置するため、2021年11月と2022年2月では地形変化や粒度組成変化はほとんど起きていない。

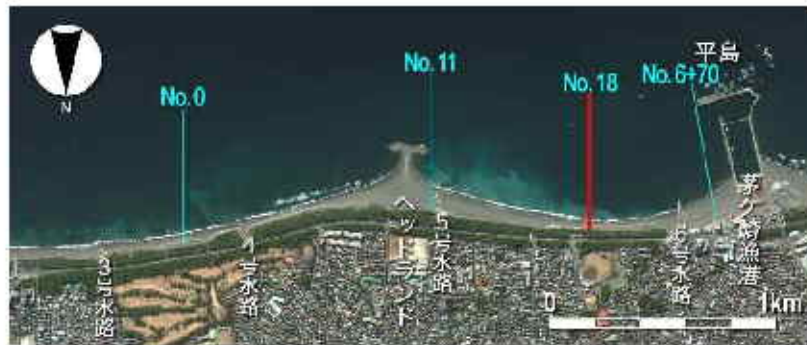
図3.7 測量月日と波浪条件

2021年11月に水深2.5mにあったトラフ（深み）は主に中砂によって埋め戻され、2022年2月までに凹凸のない縦断形に変化した。

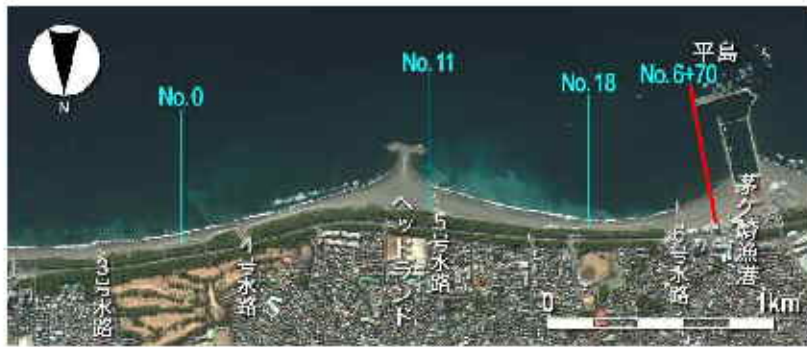
図3.7 測量月日と波浪条件

サザンビーチはほとんど地形変化がなく、細砂と中砂で構成される。この状況は2005年以降変わらない。

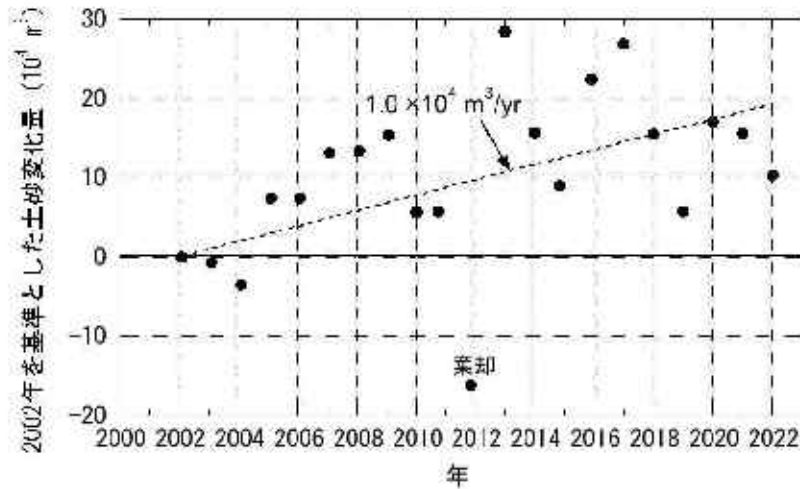
図3.15 2002年を基準とした海浜土砂量の経年変化（区域E）

柳島消波堤東側から茅ヶ崎漁港間（区域B）では $+2.2 \times 10^4 \text{ m}^3/\text{yr}$ で堆積傾向にある。（漁港西側近傍は測量範囲外）。  
茅ヶ崎漁港沖合（区域E）は $+1.0 \times 10^4 \text{ m}^3/\text{yr}$ で堆積傾向にある。

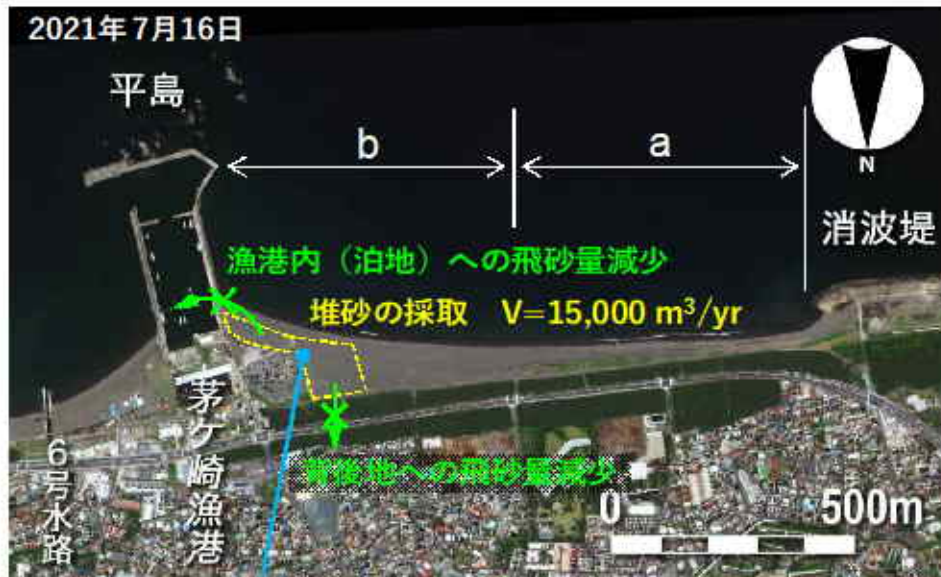
茅ヶ崎漁港西側からのサンドバイパス（漁港西側からの養浜材の採取）は、2015年度（2016年1月～2016年2月）以降、従来の0.3 m<sup>3</sup>/yrから1.5万 m<sup>3</sup>/yrに増量された。2019年台風19号来襲後の2020年2月では区域bの汀線が後退し、区域aでは前進し、その後、2020年11月までに区域bの汀線が前進し、2021年7月まではほとんど変化がみられない。海浜面積（全域）は高波浪による変動はあるが、わずかに増加傾向にある。柳島消波堤と茅ヶ崎漁港間において空間的な汀線変動が起きているものの、サンドバイパス増量による経年的な汀線後退はみられない。

サンドバイパス（シルトが少ない養浜材による溜りの軽減）  
V=15,000 m<sup>3</sup>

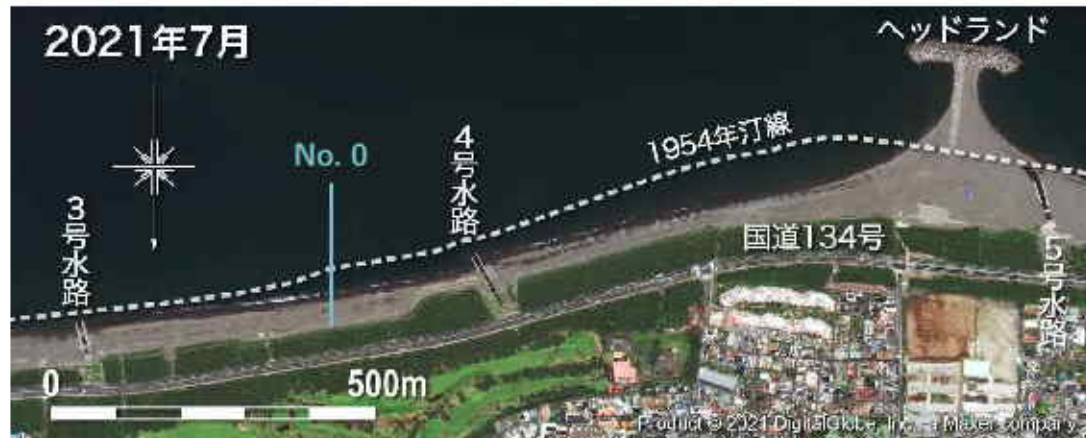
図3.28 菱沼海岸地区の衛星写真 (2021年7月)

菱沼海岸では、1954年から1996年までにヘッドランドと4号水路間で最大40 m、4号水路周辺では10~20 mの汀線後退が起きた。2005年以降は、2019年までに全域で汀線が後退し、T1919来襲による高波浪の作用によって4号水路西側では自転車道が崩壊した。その後もヘッドランド東側で汀線が後退傾向にある。2006年以降、継続的に養浜が行われているが、近年は $-1.2 \times 10^4 \text{ m}^3/\text{yr}$  (区域D) で侵食傾向にあり、計画的な保全対策の実施が求められる。

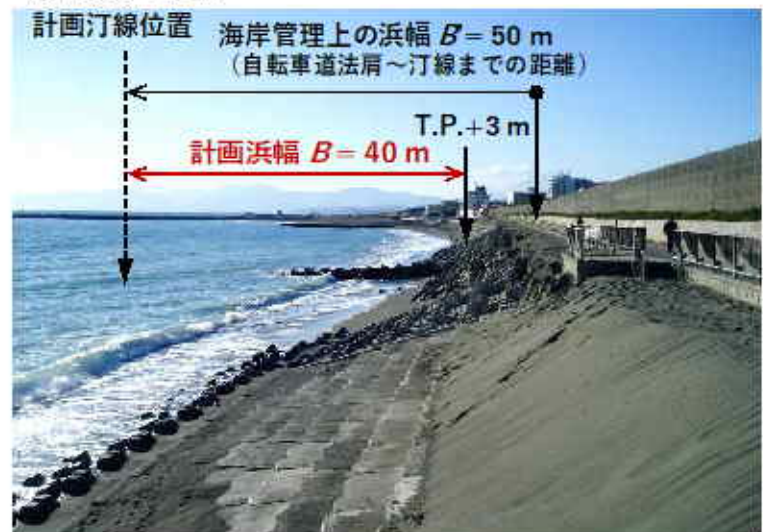
図4.1 1979年と養浜前の2005年の海岸の状況

養浜計画では、防護・環境・利用の観点から、計画浜幅 $B=40\text{ m}$ （海岸管理上の計画浜幅；自転車道法肩～汀線  $B=50\text{ m}$ ）が設定された。

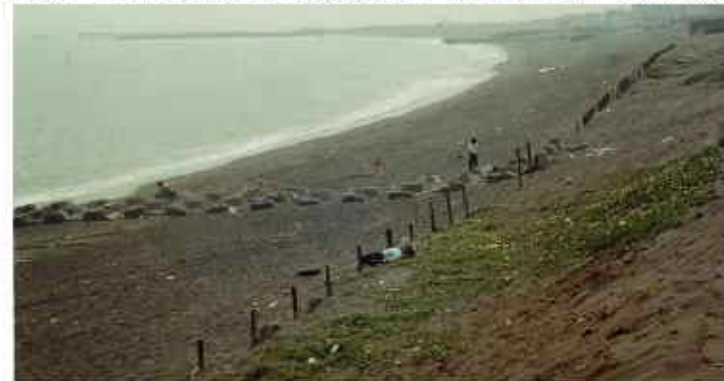
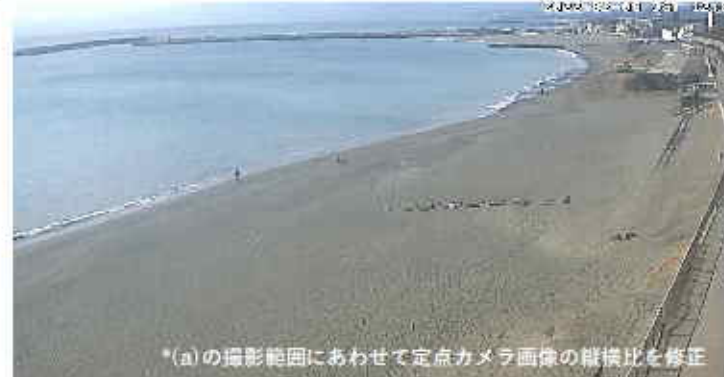
図4.6 環境・利用に配慮した目標海浜像と現在の砂浜の比較

(a)環境・利用に配慮した目標海浜像 (1979年3月～9月撮影)

(b)養浜後の現在の砂浜 (2022年2月9日撮影)

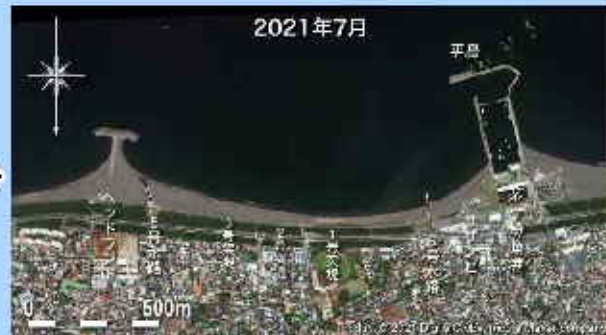
2005年10月から2021年7月までの地形変化を再現

初期地形 2005年10月

期間中の波浪条件、各地区の養浜実績（養浜箇所、養浜量、粒径、盛り土天端高）を考慮

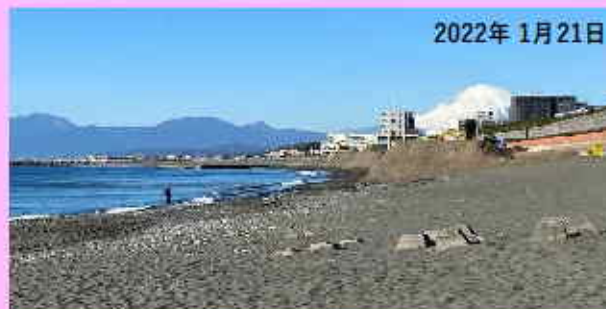
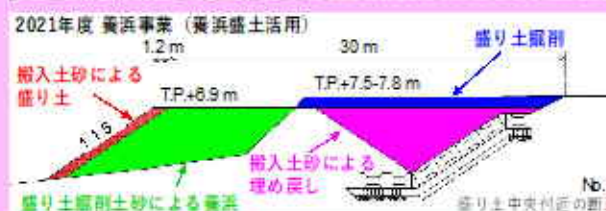
養浜 3万 $m^3$  (搬入1.5+養浜盛土活用1.5)

盛土天端高嵩下げ T.P.+6.9m $\rightarrow$ T.P.+6.0m

初期地形 2021年7月

2021年度と2022年度の養浜計画（養浜箇所、養浜量、粒径、盛土天端高）を考慮

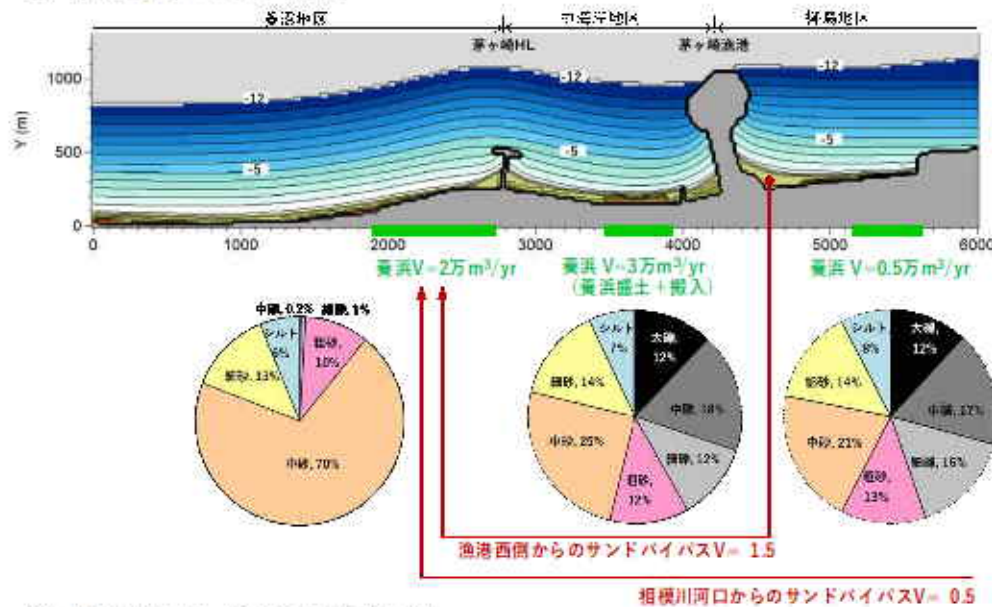
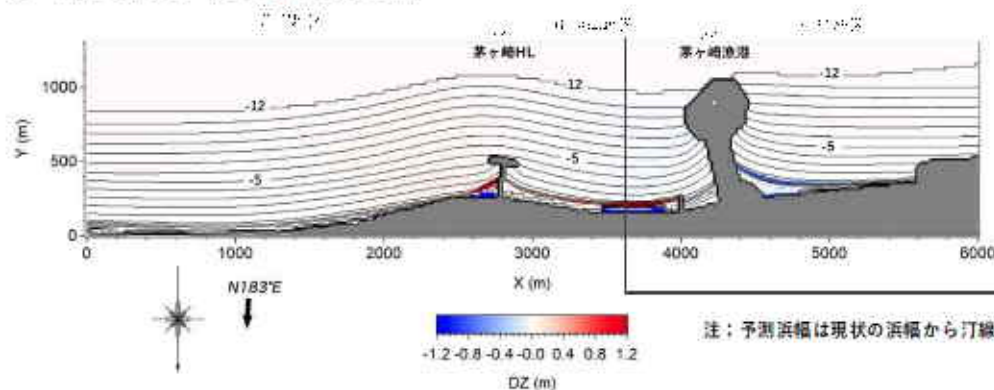
図5.2 計画浜幅達成までの予測計算結果 (養浜盛土を活用しながら2022年度まで養浜3万m<sup>3</sup>/yrを継続)

養浜盛土を活用しながら2022年度(2023年1~3月)まで養浜3万m<sup>3</sup>/yrを継続し、盛土天端高を2021年度はT.P.+6.9m、2022年度はT.P.+6.0mにすることで**計画浜幅を達成できる見込み**である。ただし、高波浪による短期的な地形変化に注意する必要がある。

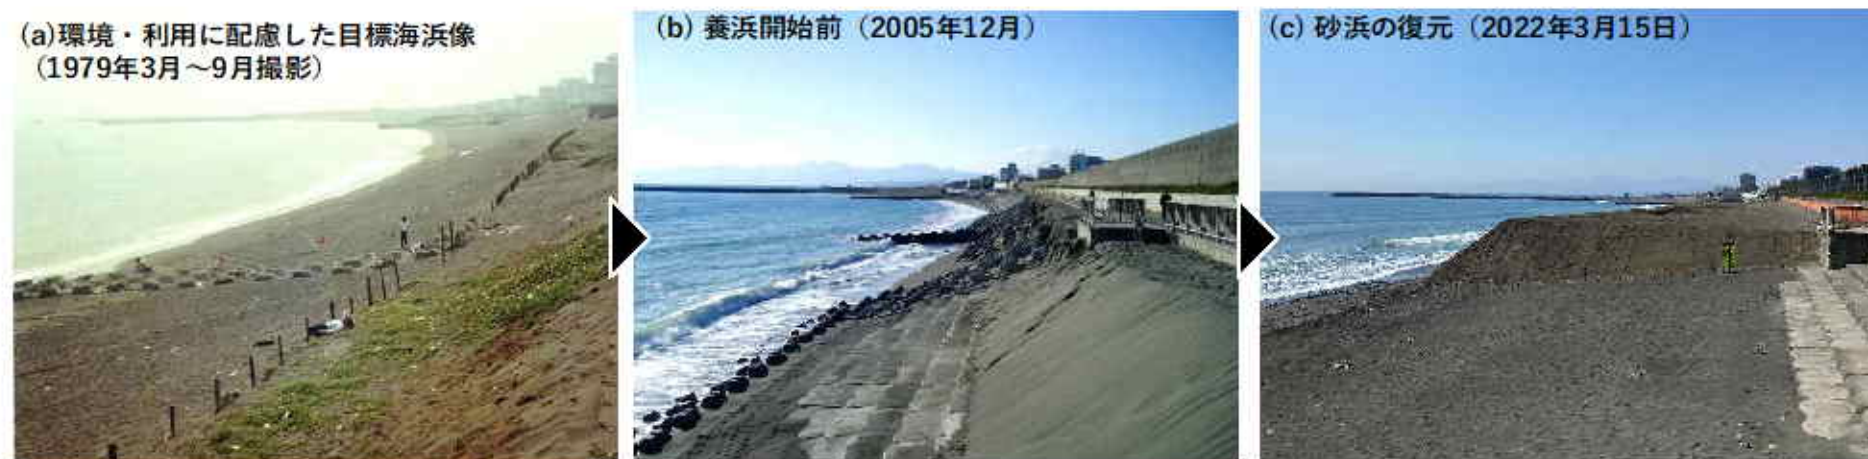
図6.1 環境・利用に配慮した目標海浜像と養浜開始前と現在の砂浜

- (1) 茅ヶ崎中海岸では、2006年1月以降、2021年3月までに計47.1万 m<sup>3</sup>の「粒径を考慮した養浜」が実施された。この結果、砂浜は計画浜幅まで達成しつつある。海岸中央部 (No. 18) の浜幅  $B'$  (自転車道法肩～汀線) は、2021年11月では  $B' = 48$  m まで広がり、その後2022年2月では  $B' = 47$  m となった。現状の浜幅は、計画の50 mに対して足りていないが、沖合の堆砂により波のうちあげ高は防護水準を満足する。
- (2) 回復しつつある砂浜は、近年は浜幅  $B' = 40$  m 以上を維持し、安定的に防護機能を確保している。また、台風来襲等により砂浜に高波浪が作用すると、一時的に水深2～4 mが大きく削られ汀線付近が急深になるが、その後、静穏な波浪条件において、沖の堆積土砂が削られて汀線付近の深みが埋め戻され、高波浪前の地形に回復することが複数回確認された。
- (3) 現在の砂浜では、サーフィンや釣り、散歩などの利用が行われているが、環境・利用に配慮した目標海浜像  $B = 40$  m (1970年代の砂浜) は満足していない。
- (4) 中海岸におけるこれまでの養浜事業は、砂浜の復元、海岸保全という目的を確実に果たしつつあり、防護だけでなく環境の保全、利用にも良い効果を発揮していると評価できる。一方、菱沼海岸地区での計画的な海岸保全対策の実施が求められる。
- (5) 計画浜幅を達成するための養浜の継続は、令和4年度 (2023年1～3月の養浜実施) までと考えられたが、高波浪による影響も考慮して順応的に進めることが適切である。なお、計画浜幅達成後の海浜を維持するためには、0.5～1.5万 m<sup>3</sup>/yrの養浜が必要である。
