ドローンを活用した河川及び河川敷における散乱ごみ調査

代田 寧, 坂本 広美, 北岡 勇樹, 北野 武司\*, 夫津木 亮介\*, 林 大貴\*  
(調査研究部, \* (株) パスコ)

Investigation of scattered garbage in river and riverbed using drone

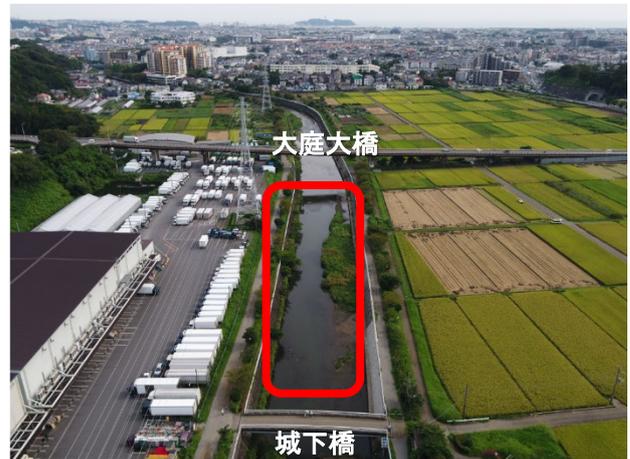
図2 調査地点周辺の状況  
(赤い四角がおおよその撮影範囲)

であること、ごみが散乱・滞留しやすい中洲があり、支流との合流地点があることなどを条件とした。ドローンで撮影した調査地点付近の状況を図2に示した。なお、調査地点の川幅は約30mである。

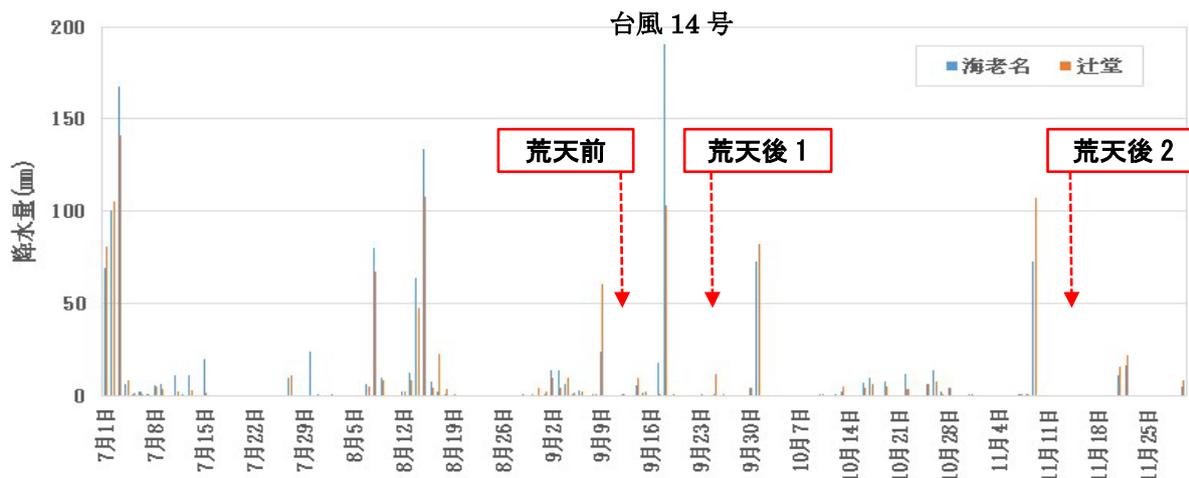
図3 調査範囲周辺の降水量(気象庁アメダス;海老名、辻堂)

撮影は、荒天前1回及び荒天后2回の合計3回、降雨のない日に行った。図3に、撮影範囲周辺の降水量(気象庁アメダス:海老名及び辻堂)を示した。台風14号の接近・上陸の予報(9/18に関東最接近)に伴い、2021年9月13日に荒天前の撮影、台風14号通過後の9月24日に荒天后1の撮影を実施した。調査地点から2kmほど上流で観測されている水位情報(国土交通省川の防災情報:引地川 石川橋)によれば、台風14号による大雨(海老名:190mm/日, 辻堂:103mm/日)の影響により、3.3m(氾濫注意水位:3.60m)まで水位の上昇が確認された。その後、大きな出水

等は観測されていなかったが、発達した寒冷前線による大雨(海老名:72mm/日, 辻堂:107mm/日)が11月9日に観測され、2.77mまでの水位の上昇が確認されたため、この出水後の状況として荒天后2の撮影を11月15日に実施した。

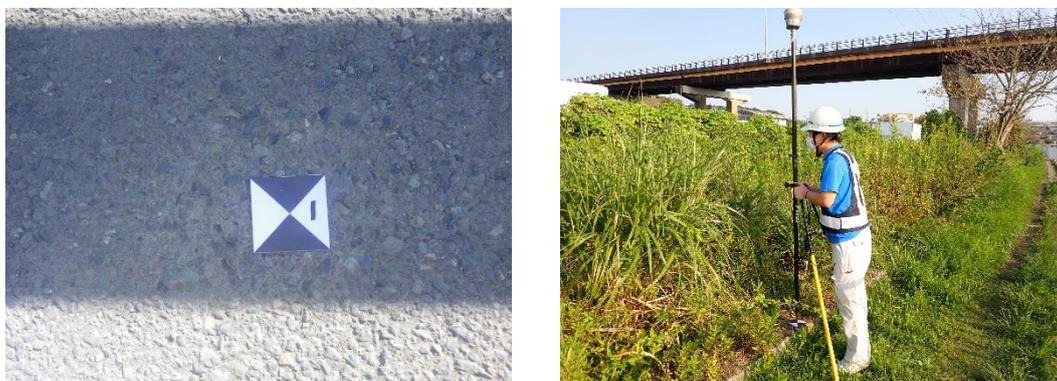
図4 標定点測量実施状況(左図:設置した標定点, 右図:測量状況)

撮影に先立ち、撮影画像に位置情報を付与するための標定点測量を実施した。すなわち、おおよそ20m間隔で標定点を設置し、ネットワーク型RTK-GPS測位により測量を実施した(図4)。

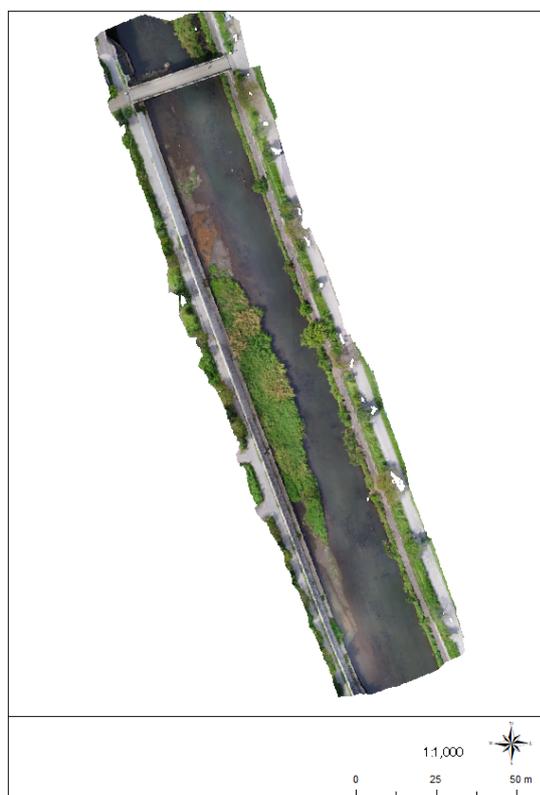
図 5 荒天前撮影のオルソ画像

まず、撮影した画像に対して位置情報の付与（画像のオルソ化）を行った。使用したソフトは Agisoft 社製の Metashape である。空中写真はレンズの中心から対象物までの距離の違い（高低差など）により位置ズレが生じる。画像のオルソ化とは、位置ズレをなくし、地図と同じく正しい大きさと位置に表示される画像に変換することである。画像のオルソ化は、最も低い高度で撮影したものを基に実施したが、画像をつなぎ合わせる過程において、その他の高度や斜め撮影画像なども使用した。例として、2021 年 9 月 13 日に撮影した荒天前のオルソ画像を図 5 に示した。

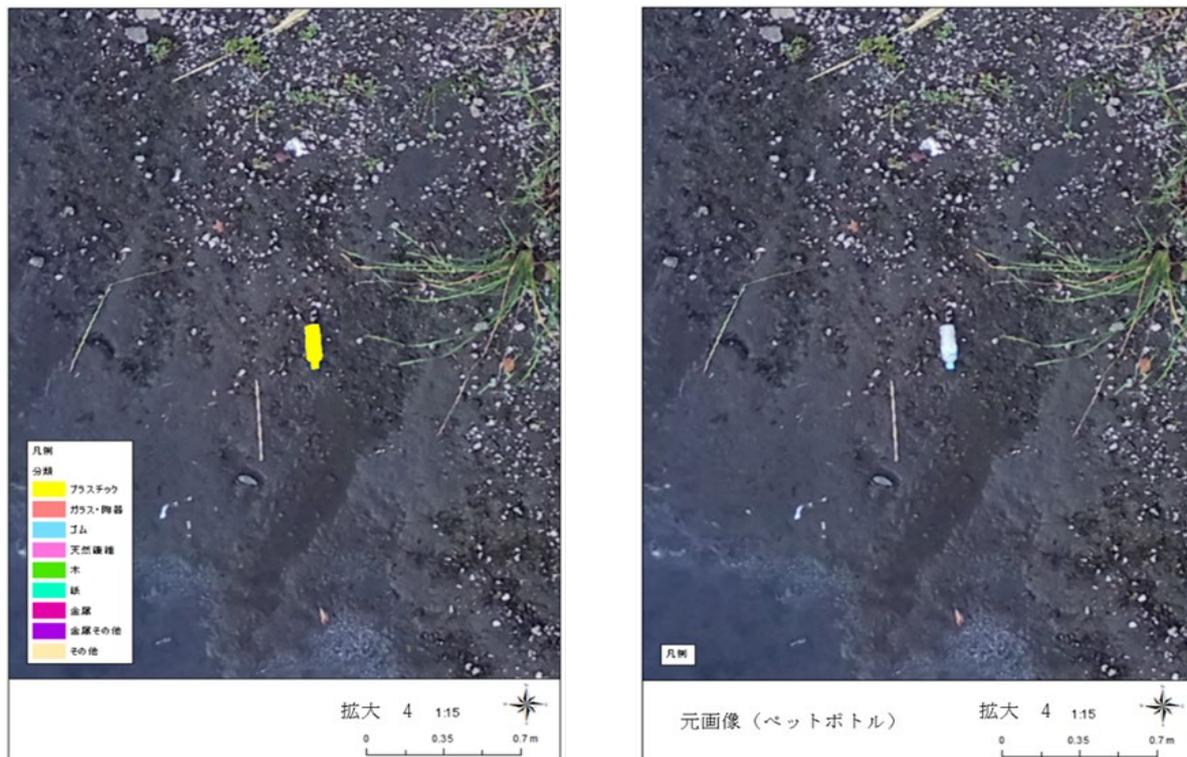
図7 抽出・判読したごみの GIS 化の例

このように、ごみの詳細を確認した後、GIS 化を行った。GIS（Geographic Information System）とは地理情報システムのことで、ごみ一つ一つを位置に関する情報を持ったデータにすることである。図 7 に、抽出・判読したごみ（ペットボトル）の GIS 化の例を示した。使用した GIS ソフトは、Esri 社製の ArcGIS である。このソフトでは、ごみの面積、大きさ（短辺、長辺）を算出することができるため、ごみの個数だけではなく、一つ一つの面積も求め、分類群ごとの面積割合などの比較も行った。

左図黄色のポリゴン（抽出したごみ）には、ごみの分類、品目、場所、面積（㎡）、短辺サイズ（m）、長辺サイズ（m）、ポリゴン重心位置の緯度、経度の属性が付与されている

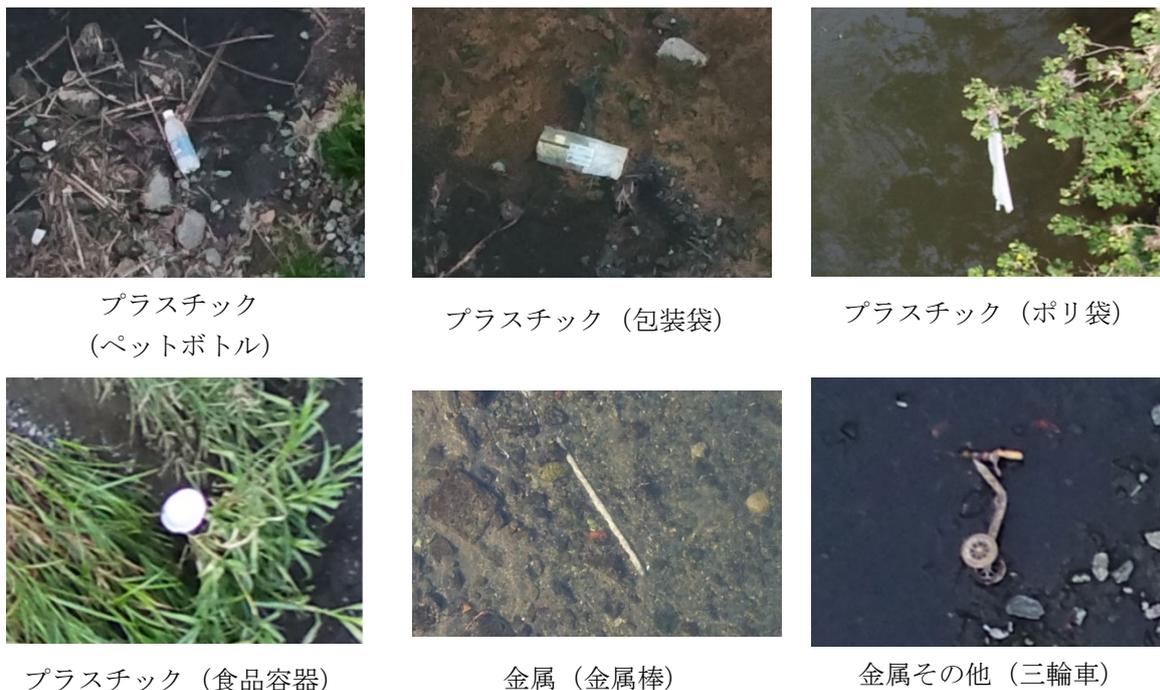
図9 代表的なごみの画像

今回の調査では、河道内の河床および河岸・中洲においてごみが確認された。図9に代表的なごみを示した。プラスチックでは、ペットボトル、食品などが入っていた包装袋、コンビニ弁当などの食品容器、レジ袋などのポリ袋が見られた。ポリ袋では、河岸や中洲の植生に引っ掛かっているものも見られた。これらは、強風で吹き飛ばされたり、増水により流されたりしない限り、同じ場所に留まると考えられる。そのため、紫外線などで劣化して細片化し、MPの発生源にもなり得るのではないかと考えられる。また、プラスチック以外のごみとしては、陶器片、金属棒や飲料缶などの金属、自転車や三輪車などの金属その他、毛布などの天然繊維などが見られた。

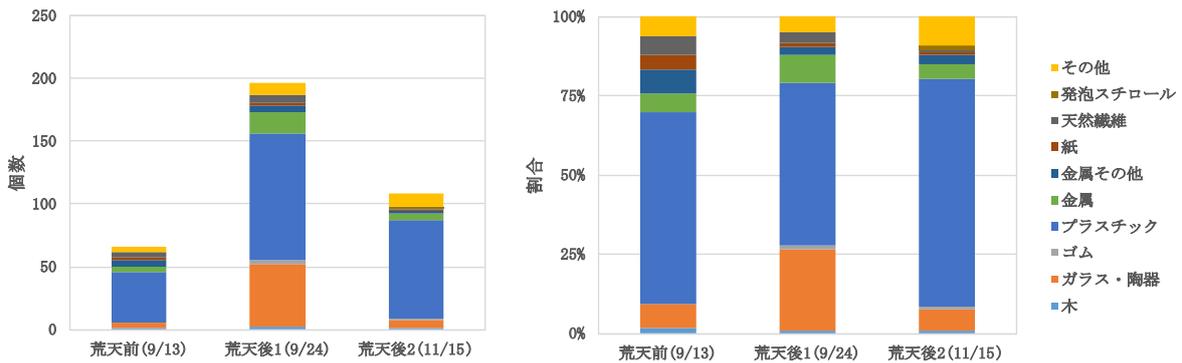
図10 河道内における分類群ごとのごみの個数 (左図:個数、右図:割合)

河道内において確認された分類群ごとのごみの概要を表2に、分類群ごとのごみの個数とその割合を図10に、面積とその割合を図11にそれぞれ示した。荒天前、荒天後1、荒天後2の特徴について以下に記す。荒天前撮影時には計66個のごみが確認され、その合計面積は85,436.8cm<sup>2</sup>であった。ごみの内訳は「プラスチック」が個数(40個:61%)及び面積(43,189.6cm<sup>2</sup>:51%)共に最も多く、自転車等の「金属その他」や布片及び毛布等の「天然繊維」が多く確認された。自転車や

荒天後1撮影時には計197個のごみが確認され、その合計面積は124,963.1cm<sup>2</sup>であった。ごみの内訳は「プラスチック」が個数(101個:51%)及び面積(62,861.1cm<sup>2</sup>:50%)共に最も多かった。その他、陶器片などの「ガラス・陶器」が50個見つかり、全体の25%を占めているが、面積としては全体の3%程度であった。これは、ほとんどが小さな破片であり、数が多い割に面積が小さいためである。

荒天後2撮影時には計108個のごみが確認され、その合計面積は75,542.4cm<sup>2</sup>であった。ごみの内訳は「プラスチック」が個数(78個:72%)及び面積(31,369.2cm<sup>2</sup>:42%)共に最も多かった。プラスチック以外のごみでは、大型ごみである自転車や毛布などを含む「金属その他」と「天然繊維」の面積割合が高かった。また、「その他」の面積割合が20%と高いが、これはブルーシートなどのプラスチック製なのか、それとも毛布などの天然繊維なのかの判別がつかず、「素材不明シート」として分類されたものが多かったためである。全体が砂泥や付着物で汚れていたり、一部が埋まっていたり、また劣化していたりすると判別

台風 14 号通過後の荒天後 1 撮影時は、荒天前撮影時と比べて、ごみの個数は 3 倍、面積については 1.5 倍程度に増加した。これは、台風 14 号の大雨により、多くのごみが河川に流入し、河床および河岸・中洲へ滞留したためと考えられた。一方、荒天後 2 撮影時は、ごみの個数・面積共に荒天後 1 撮影時と比べて半分程度に減少した。これは、その後の出水によってごみがより下流に流されたことが要因の一つと考えられた。

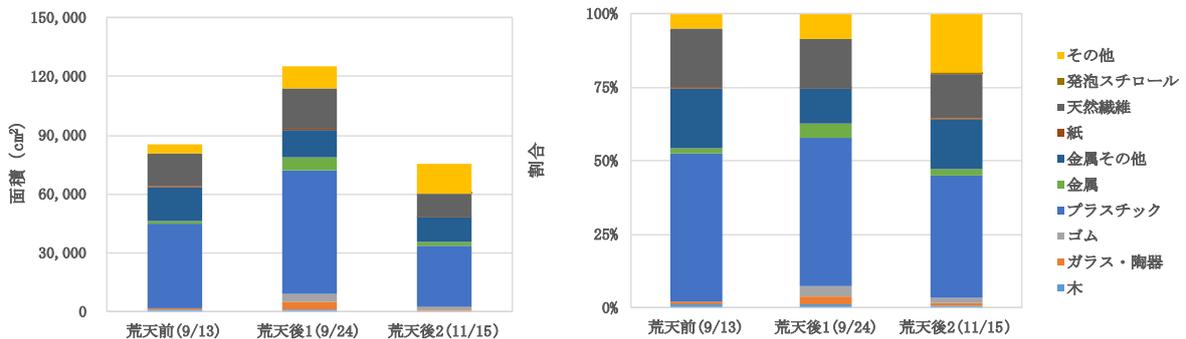
図11 河道内における分類群ごとのごみの面積 (左図:面積、右図:割合)

毛布などはプラスチックに比べて大型であるため、個数割合に対して面積割合が大きい結果となった。
