# 過年度に実施した測量及び環境調査

資料-3

神奈川県藤沢土木事務所なぎさ港湾部

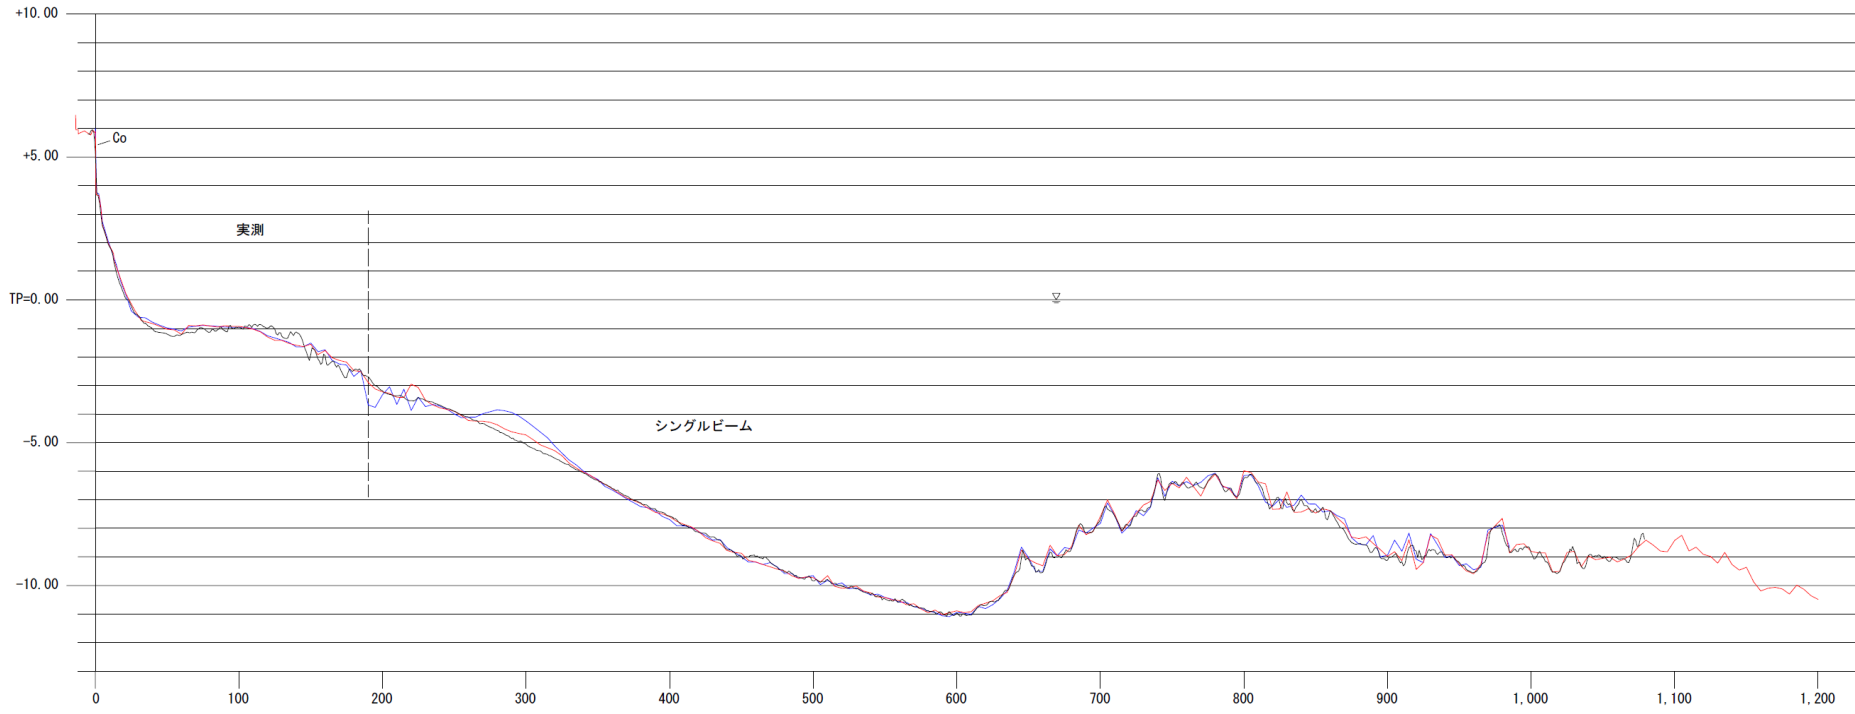
NO. 31

■ 経年で断面的な深淺測量を実施。

N.31について、R2年からの2年間では断面形状は、T.P.-5m付近の侵食以外は変化が小さい。

- R 2年1月 (シングルビーム)
- R 3年1月 (シングルビーム)
- R 4年2月 (航空レーザー測深)

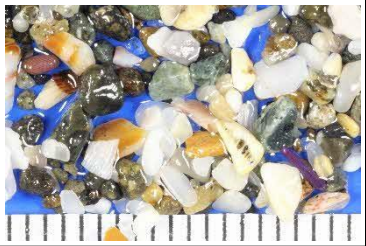
■既往調査測線の各水深ごとに底質の性状を把握。

土丹主体から砂の割合増加が見られるNo.27 (鎌倉高校付近) では、T.P.±0m付近で粒径が細くなり、他の水深と同様の粒径になってきている。

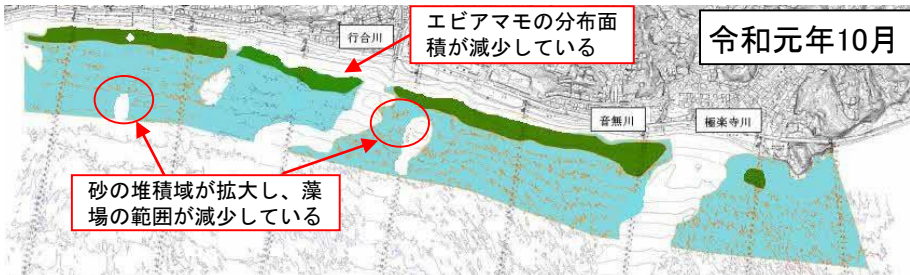
■検討対象区域内において、潜水士による目視観測、写真撮影を実施。

鎌倉海岸では、エビアマモの生育が可能と考えられる海底地形は残存しているものの、エビアマモの分布域及び生育面積は、経年的に減少傾向がみられ、令和3年調査ではエビアマモを確認することは出来なかった。
