第19回茅ヶ崎海岸侵食対策協議会

2023年 3月

茅ヶ崎海岸の養浜事業の評価

神奈川県藤沢土木事務所なぎさ港湾部

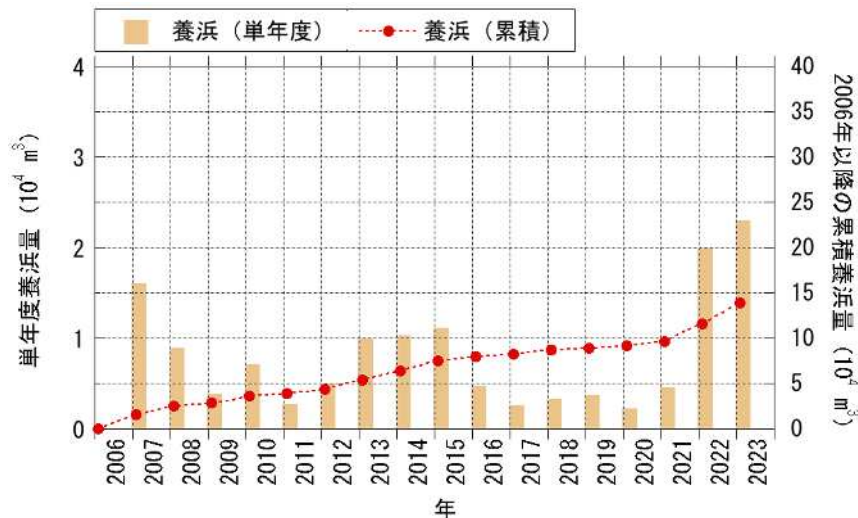
図1.3 茅ヶ崎海岸菱沼地区での養浜実績

2006年1月～2022年3月までの総養浜量 11.6万 m³ (年平均 0.7万 m³/yr)
 2023年1月～3月；養浜量23,000 m³
 (漁港西側堆砂15,000 m³+ 辻堂東海岸飛砂8,000 m³)

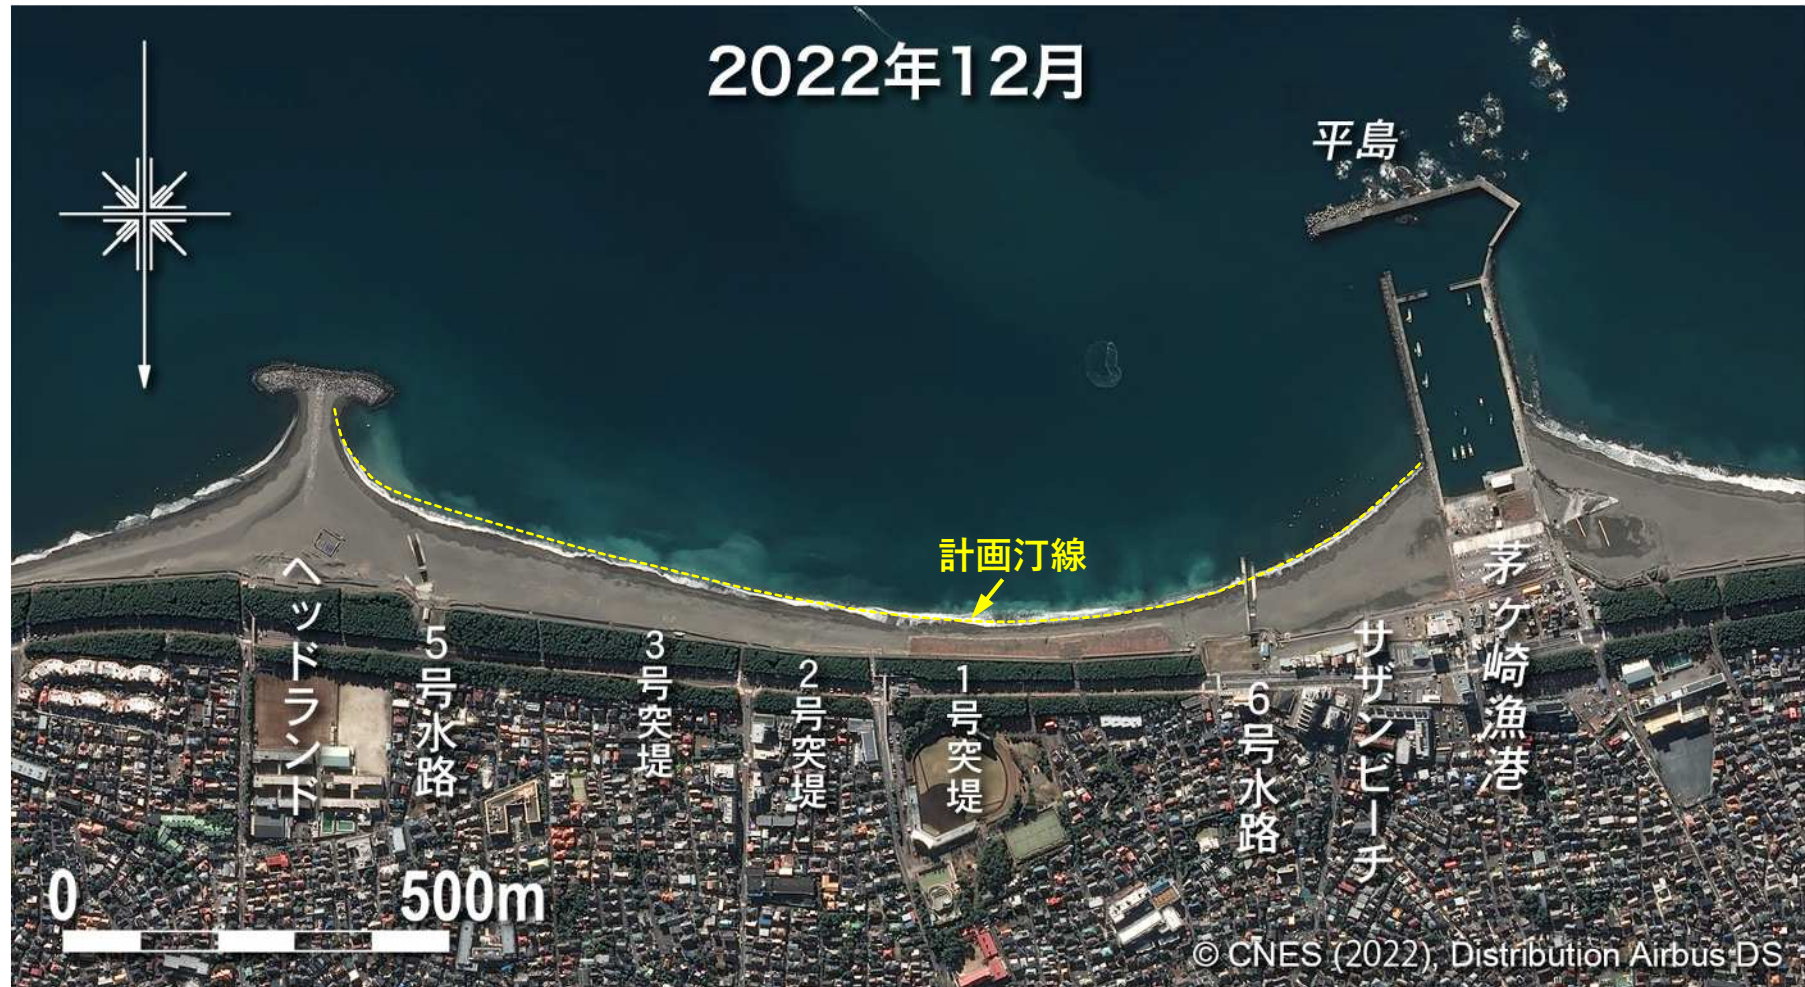
図3.1 空中写真による海岸の経年変化（2005年10月～2022年12月）

計画汀線：浜幅が最も狭い海岸中央部で自転車道（護岸）法肩から汀線まで50 m確保。

2005年10月28日10:00	T.P.-0.16 m	2012年3月27日 11:03	T.P.-0.50 m	2019年1月26日 10:51	T.P.+0.18 m
2007年11月21日10:00	T.P. 0.00 m	2013年12月28日10:46	T.P.+0.32 m	2019年4月16日 10:33	T.P.-0.15 m
2008年 8月 7日14:27	T.P.-0.17 m	2014年10月28日10:37	T.P.+0.19 m	2020年2月9日 10:23	T.P. -0.16 m
2009年 3月12日12:00	T.P.-0.67 m	2016年1月13日10:28	T.P.+0.08 m	2020年11月9日 13:39	T.P.+0.31 m
2009年 7月15日 9:20 推定	T.P.+0.22 m	2016年11月6日10:33	T.P.+0.30 m	2021年7月16日 10:24	T.P.+0.21 m
2010年5月20日14:00	T.P.-0.50 m	2017年10月27日10:37	T.P.+0.28 m	2022年1月20日 10:19	T.P.+0.05 m
2011年3月4日 10:26	T.P.-0.44 m	2017年12月16日10:37	T.P.+0.00 m	2022年12月8日 10:44	T.P.+0.05 m
2011年11月1日 11:10	T.P.+0.33m	2018年11月 2日10:45	T.P.+0.21 m

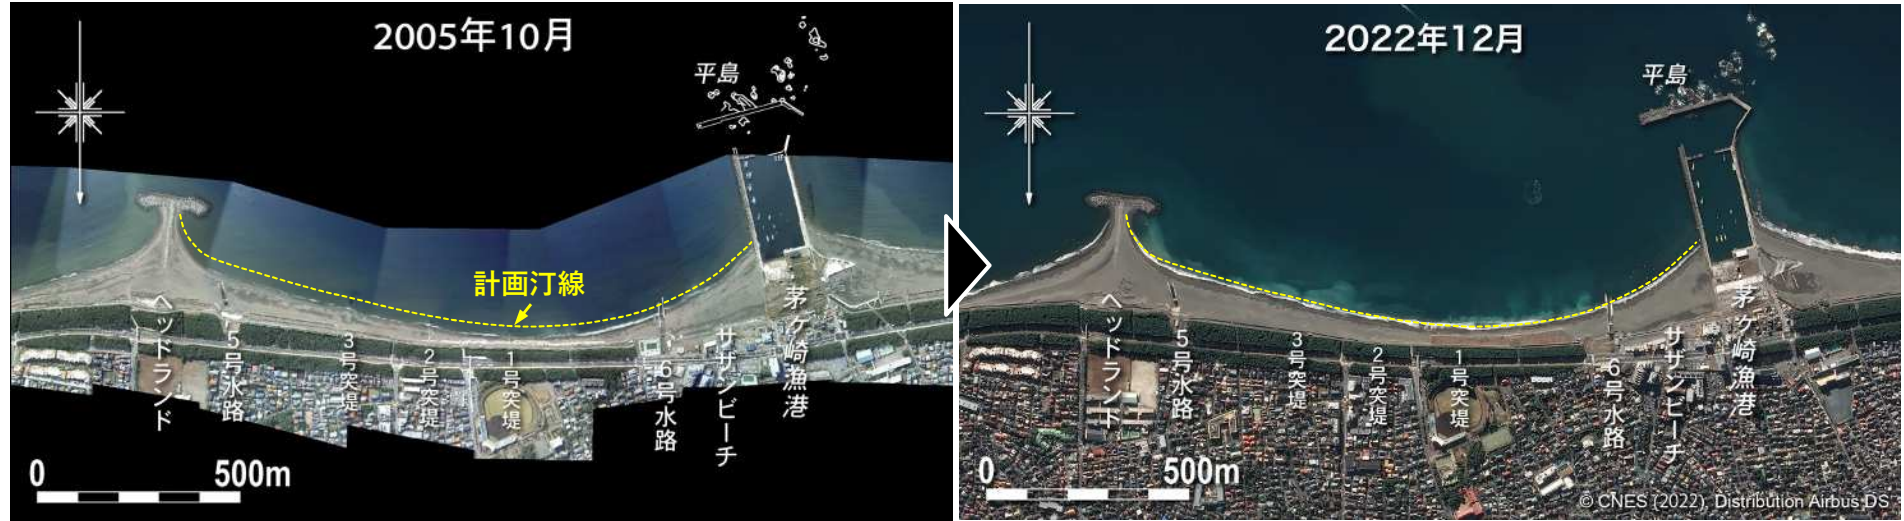
図3.3 茅ヶ崎中海岸の汀線変化量 (2005年基準)

養浜の継続により、**2022年12月時点ではヘッドランド～6号水路間で汀線が10～25m程度前進した**。2022年1月～2022年12月では、5号水路周辺の汀線が後退し、西側の3号突堤周辺の汀線が前進した。これは東寄りの波浪による西向きの沿岸漂砂によるものと考えられる。

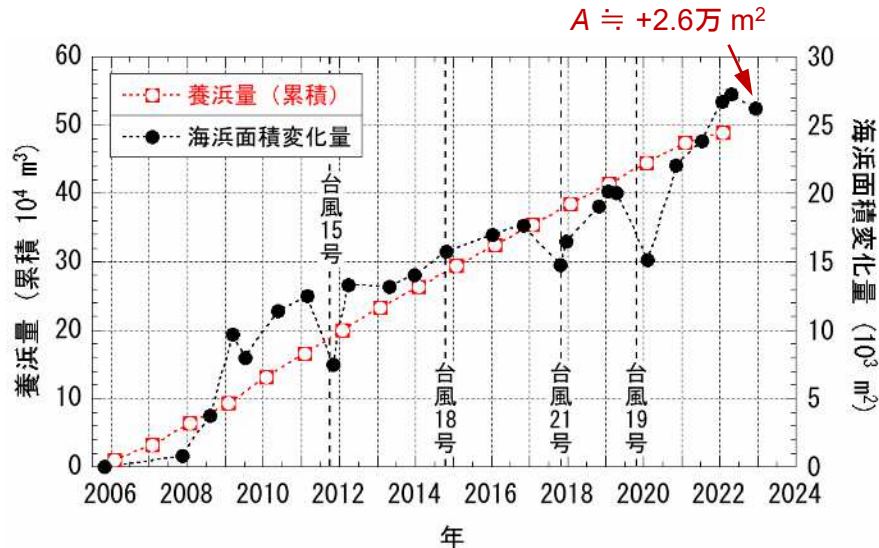
図3.4 茅ヶ崎漁港～ヘッドランド間の実績養浜量と海浜面積変化量の経年変化

養浜の継続により、茅ヶ崎中海岸の海浜面積は拡大傾向にあり、2022年12月までに約2.6万m²拡大した。海浜面積から求めた近年の堆積土砂量は約1.1万m³/yr（養浜量×0.37）であり、沿岸漂砂により約2万m³/yrがヘッドランドを越えて東向きに流れていると考えられる。

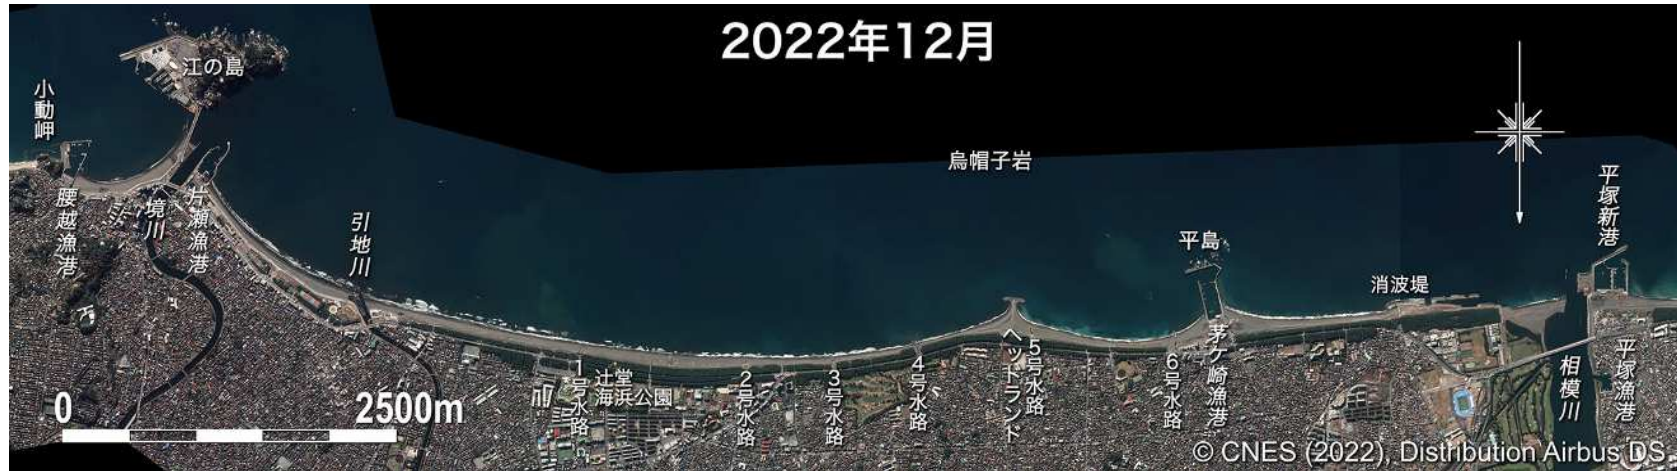
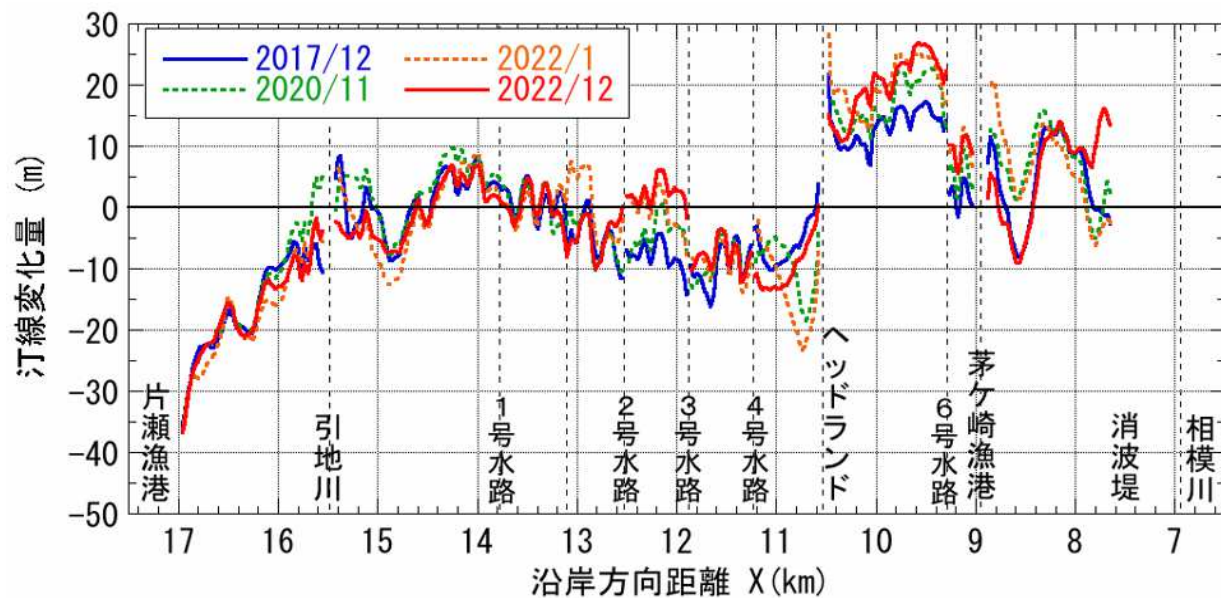
図3.6 湘南海岸全域の汀線変化量 (2005年基準)

2005年以降、茅ヶ崎中海岸では汀線が前進したが、ヘッドランド東側の茅ヶ崎海岸菱沼地区、片瀬漁港西側では汀線が後退している。

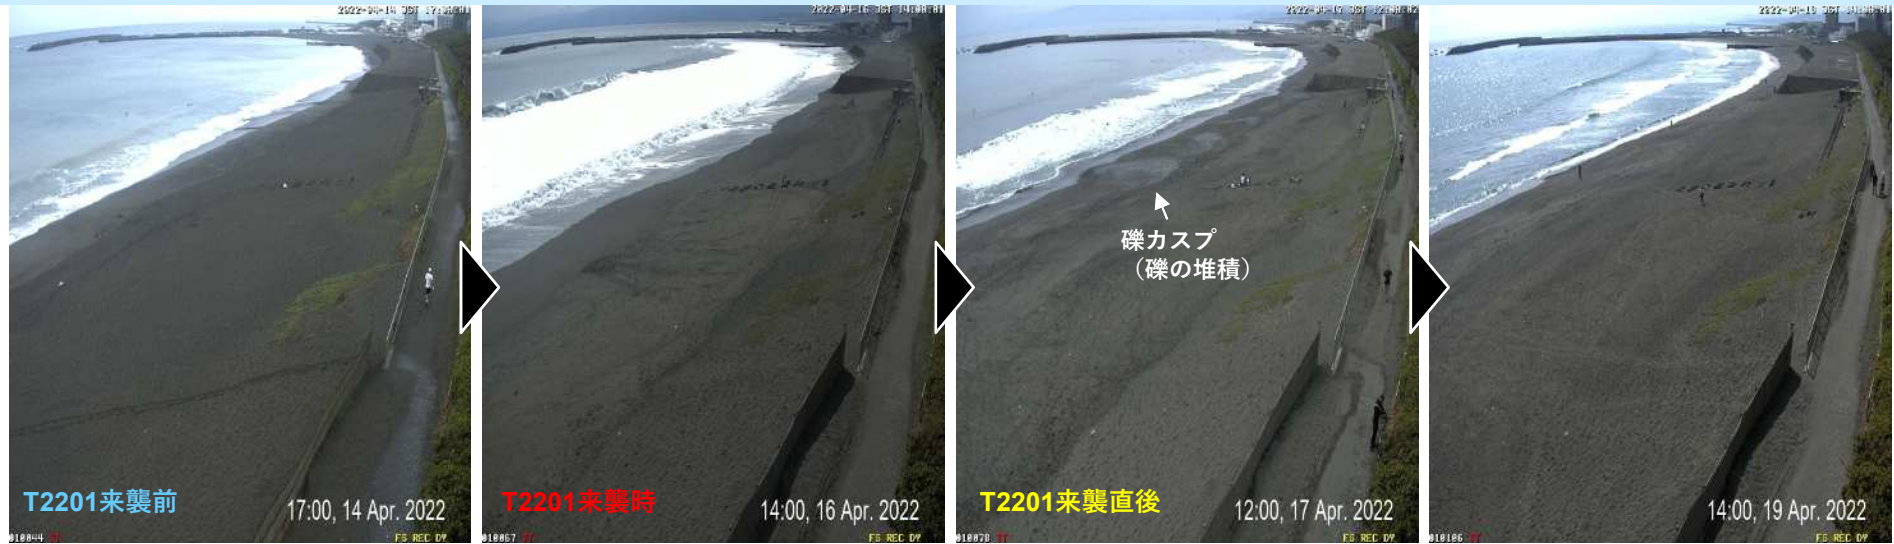
高波浪 ($H_{1/3}=2.4\text{m}$, $T_{1/3}=15.6\text{s}$) の作用により、バームが削られ、前浜勾配が緩やかになり砂浜の地盤高が低下した。高波浪直後に礫カスポが形成されたが、波高が低下しつつも周期が比較的長かったため、その2日後までに砂に覆われた。

$H_{1/3} = 0.43 \text{ m}$, $T_{1/3} = 9.3 \text{ s}$, $H^2T = 1.72$

$H_{1/3} = 1.47 \text{ m}$, $T_{1/3} = 14.3 \text{ s}$, $H^2T = 30.9$

$H_{1/3} = 0.8 \text{ m}$, $T_{1/3} = 11.1 \text{ s}$, $H^2T = 7.1$

$H_{1/3} = 0.65 \text{ m}$, $T_{1/3} = 8.6 \text{ s}$, $H^2T = 3.6$

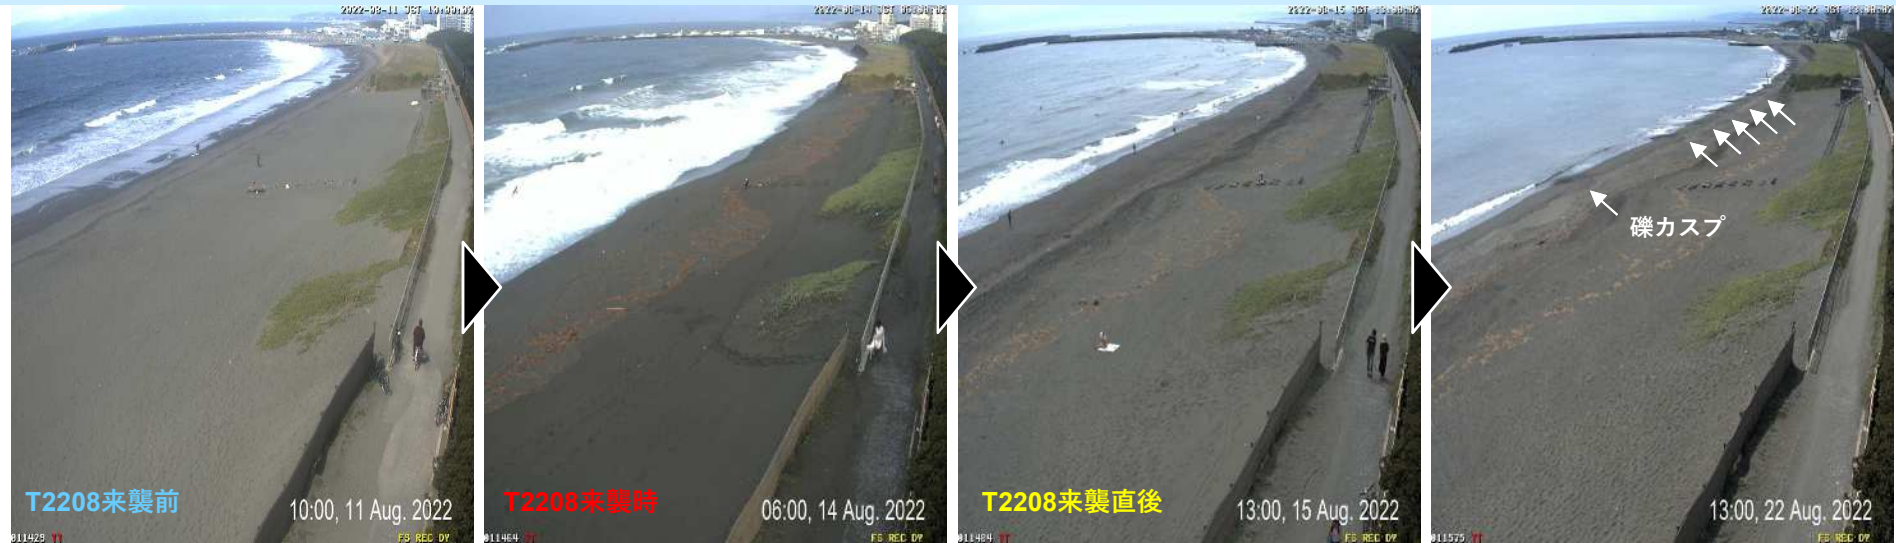
高波浪 ($H_{1/3}=2.7\text{m}$, $T_{1/3}=8.1\text{s}$) が作用しても汀線位置はほとんど変化しない。高波浪直後に礫カスは形成されなかった(周期が短かったことがT2201と異なる)。高波浪作用から8日後の波高が小さく、周期が長い波浪作用後に汀線付近に小規模なカスが形成された。

$H_{1/3} = 0.68\text{ m}$, $T_{1/3} = 9.0\text{ s}$, $H^2T = 4.1$

$H_{1/3} = 1.25\text{ m}$, $T_{1/3} = 6.5\text{ s}$, $H^2T = 10.1$

$H_{1/3} = 0.59\text{ m}$, $T_{1/3} = 6.4\text{ s}$, $H^2T = 2.2$

$H_{1/3} = 0.27\text{ m}$, $T_{1/3} = 8.9\text{ s}$, $H^2T = 0.63$

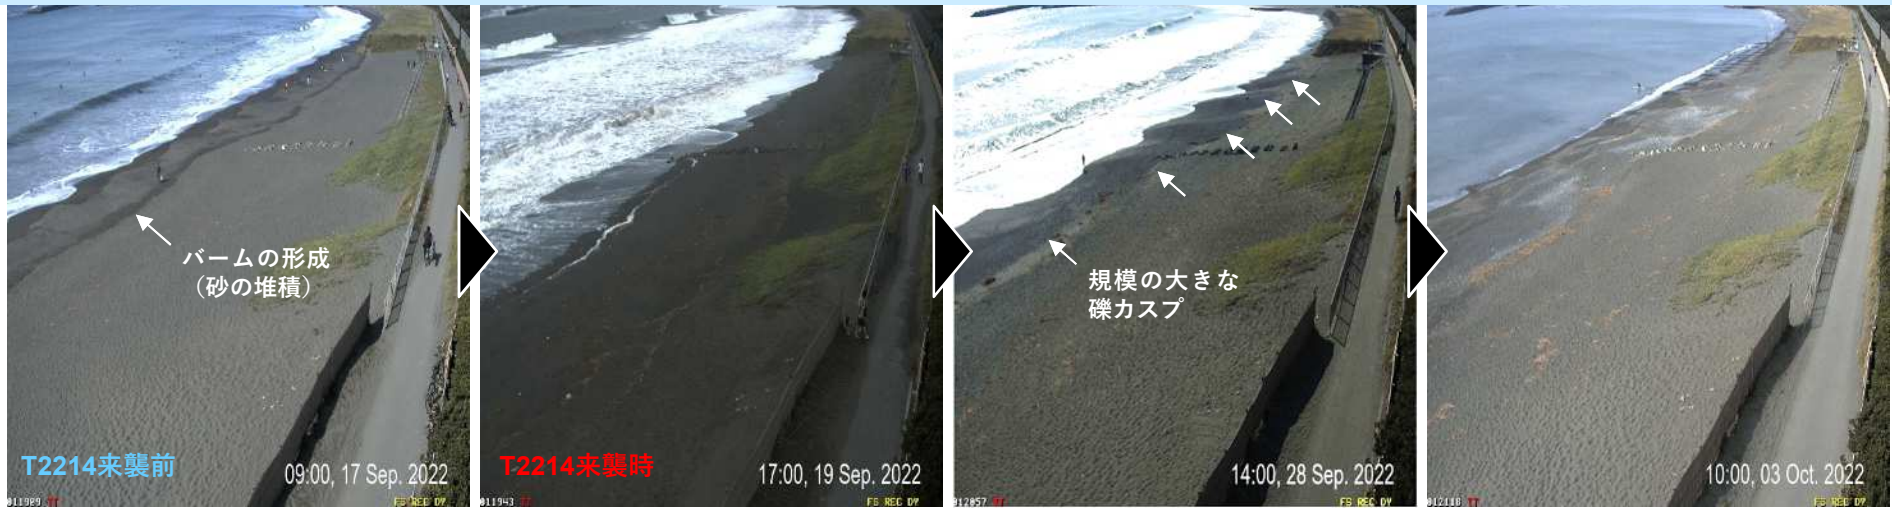
波高が小さく、周期の長い波浪の作用により前浜に砂が堆積し、バームが発達しつつあったが、高波浪により削られた。高波浪直後に礫カスプは形成されなかった(2m以上の高波浪が40時間継続したことがT2201と異なる)。波高1.4 mの作用時に規模の大きな礫カスプが形成された。その後、静穏な波浪条件であったが、礫カスプの規模が大きく、5日後も砂に覆われていない。

$H_{1/3} = 1.0 \text{ m}$, $T_{1/3} = 9.4 \text{ s}$, $H^2T = 9.5$

$H_{1/3} = 2.45 \text{ m}$, $T_{1/3} = 11.3 \text{ s}$, $H^2T = 67.8$

$H_{1/3} = 1.44 \text{ m}$, $T_{1/3} = 10.8 \text{ s}$, $H^2T = 22.3$

$H_{1/3} = 0.36 \text{ m}$, $T_{1/3} = 7.9 \text{ s}$, $H^2T = 1.05$

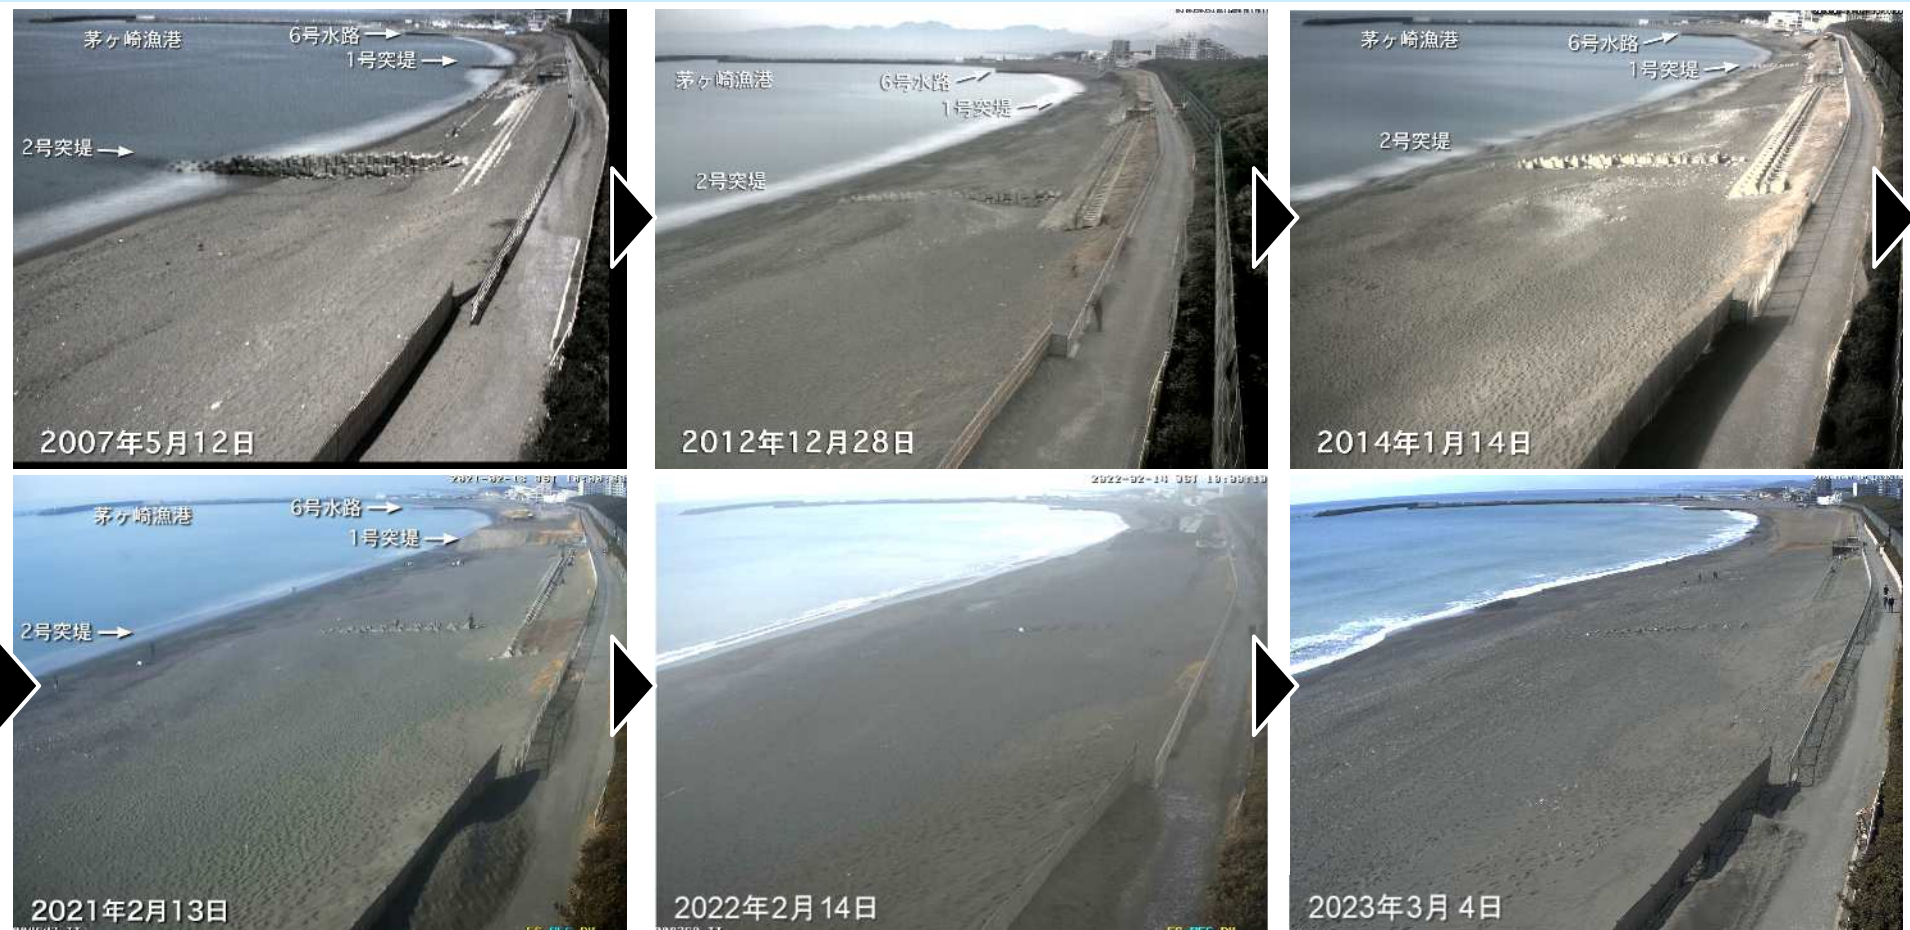
図3.7 定点カメラ写真による海浜の経年変化（2007年～2023年）

定点カメラによる観測開始の2007年5月以降、2023年3月までに約51.5万 m³の養浜が行われた。この結果、観測開始時に比べて**明らかに汀線が前進し、砂浜の地盤高が高くなった**。また、波浪作用により、砂浜では粒径の変化が起きることがわかった。

1. 高波浪が作用すると、汀線位置はほとんど変化しないが、前浜勾配が緩やかになり砂浜の地盤高が低下する。
2. 高波浪作用後、数時間で前浜に礫が堆積する場合と堆積しない場合がある。礫カスプが小規模であればその後の静穏な波浪条件でバームが発達し、砂に覆われる。
3. 周期が長い波浪が続くと前浜に砂が堆積し、バームが発達して砂浜の地盤高も上昇する。

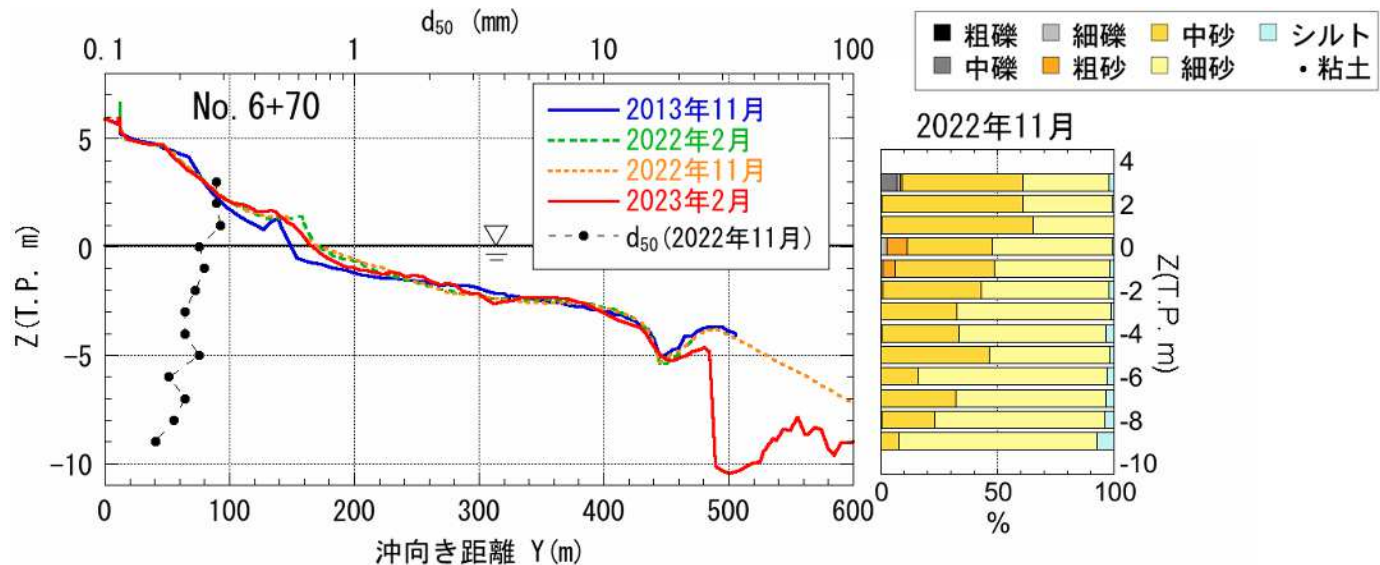
図3.8 海浜縦断形の変化と粒度組成の水深分布：No.6+70

サザンビーチはほとんど地形変化がなく、細砂と中砂で構成される。この状況は2005年以降変わらない。

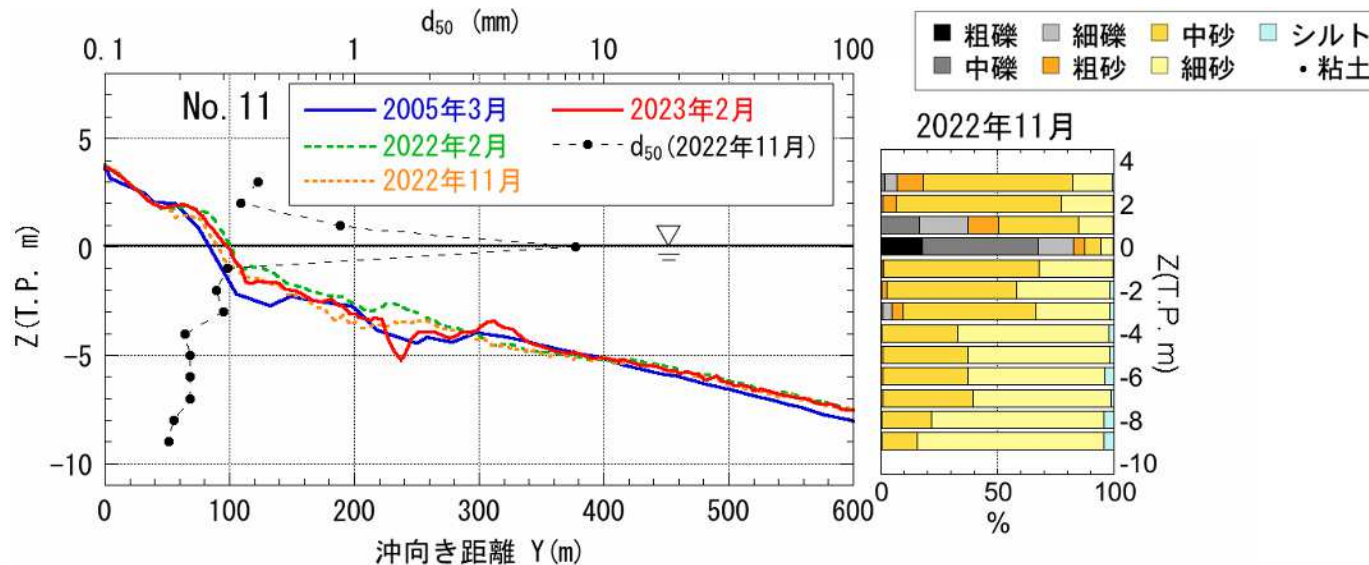
図3.10 海浜縦断形の変化と粒度組成の水深分布：No.11

ヘッドランド近傍の汀線付近は主に礫で構成され、水深1 m以深は主に細砂、中砂で構成される。

測線No.11はヘッドランドによる波の遮蔽域に位置するため、地形変化や粒度組成変化はほとんど起きていない。

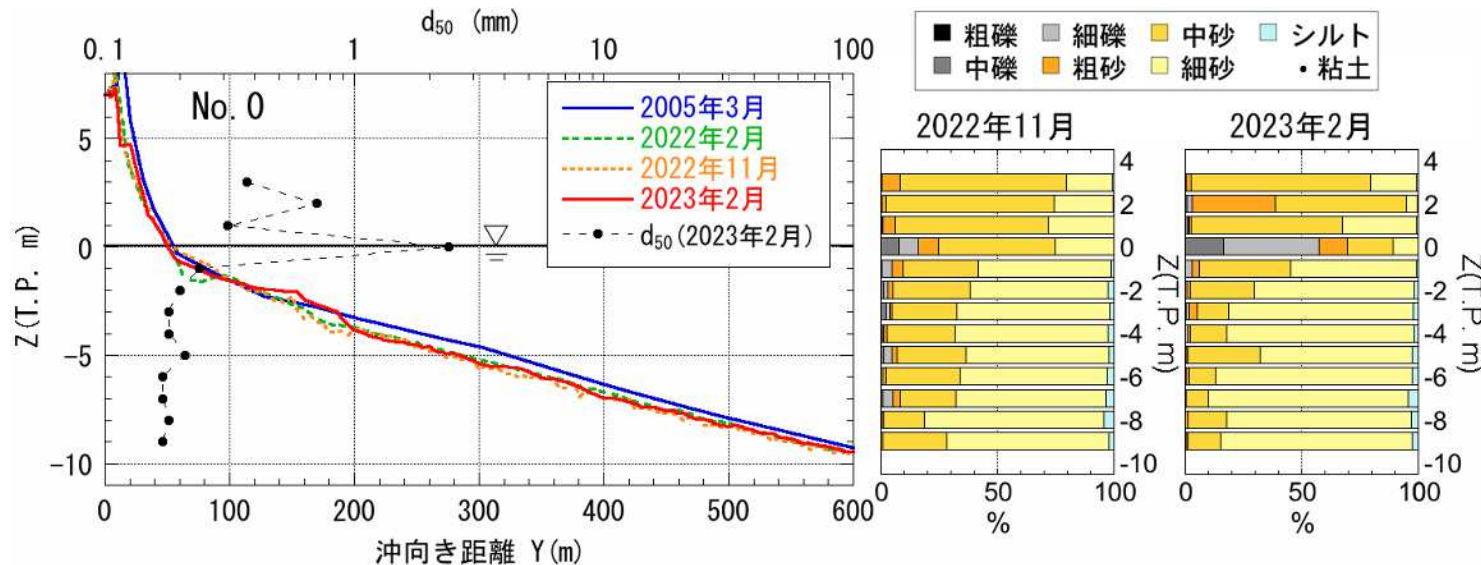
図3.11 海浜縦断形の変化と粒度組成の水深分布：No.0

菱沼海岸に位置する測線No. 0は主に細砂と中砂で構成され、中海岸のNo. 18に比べる海底勾配が緩く、細砂が多い。

中海岸の測線No.18では2022年11月までに水深3 mにトラフ（深み）が形成されたが、この測線ではそのような地形変化は起きていない。2022年の沿岸方向約800 mにわたる主に中砂で構成された2万m³の盛り土養浜からの土砂供給が理由と考えられる。

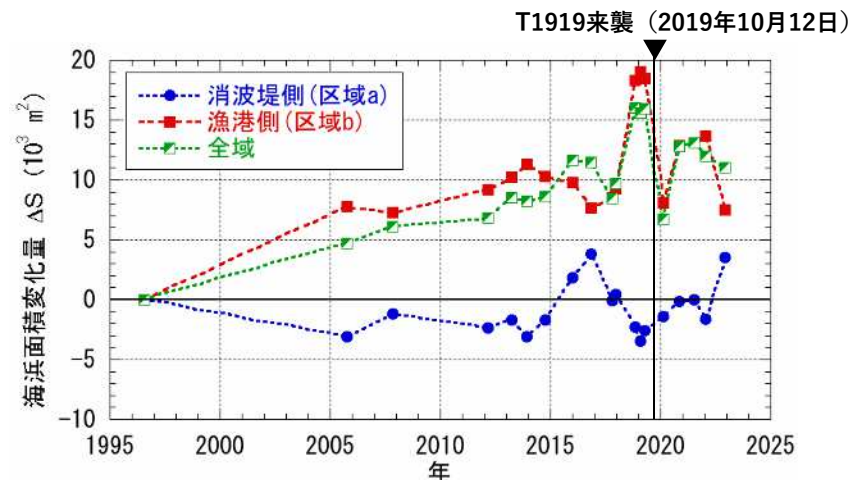
図3.24 ab区域の海浜面積変化（1996年基準）

汀線変動に対応して海浜面積（全域）も変動するが、**サンドバイパスを増量した2016年以降、海浜面積が減少するような傾向はみられない。**

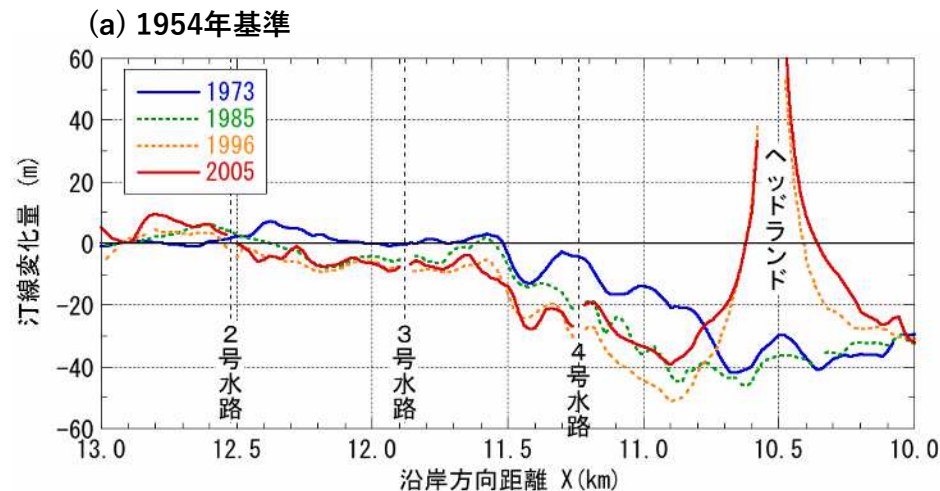
図3.29 菱沼海岸地区の汀線変化

菱沼海岸では、1954年から1996年までにヘッドランドと4号水路間で最大50 m、4号水路周辺では20~30 mの汀線後退が起きた。2005年以降は、2017年までに汀線が10 m程度後退し、その後、3号水路~4号水路間は汀線を維持しているものの、ヘッドランド~4号水路間は変動しつつも汀線が後退傾向にある。

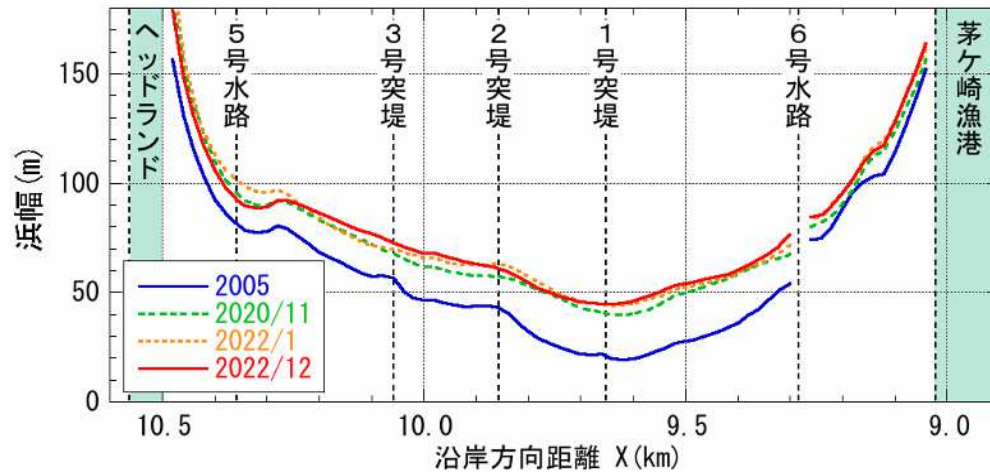
図4.2 空中写真から読み取った浜幅 B' （自転車道法肩～汀線）の沿岸方向分布

養浜により全域で浜幅が広がった。海岸中央の断面No.18では計画海浜断面形状になりつつあり、2023年2月時点の浜幅は $B=32.7$ m（海岸管理上の浜幅；自転車道法肩～汀線 $B'=42.7$ m）である。波の作用により汀線は変動するが、2015年以降、 $B=40$ m以上を維持している。

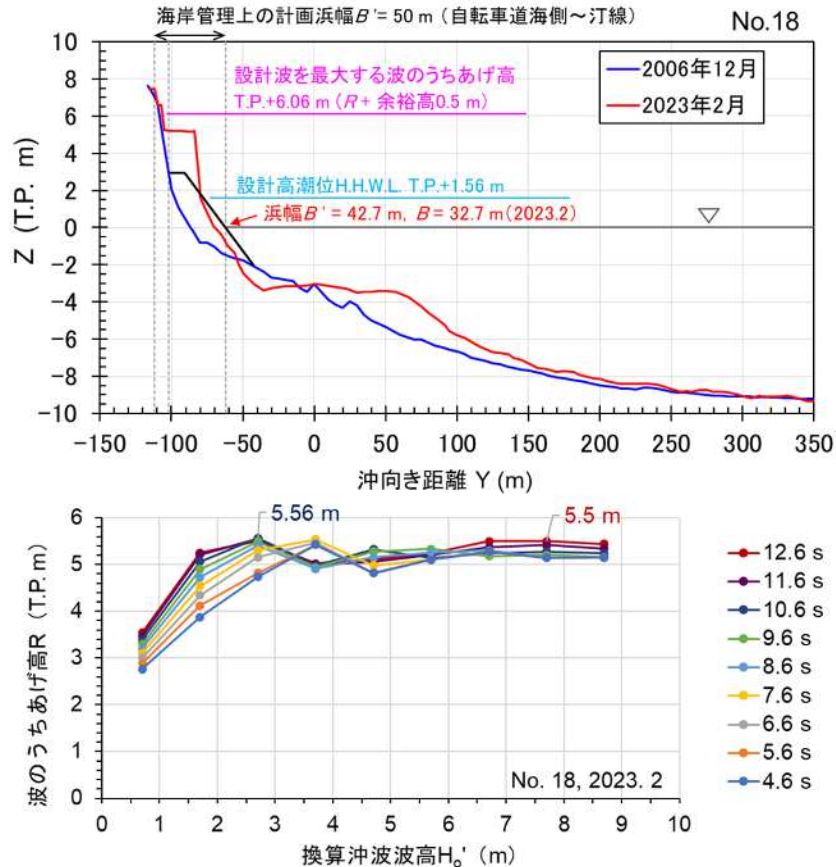
図4.5 設計波を最大とする波のうちあげ高

養浜により回復しつつある海岸では、サーフィンや釣り、散歩などの利用が行われている。
2023年2月時点では計画浜幅を達成していないが、沖合での堆砂により防護水準は満足している。

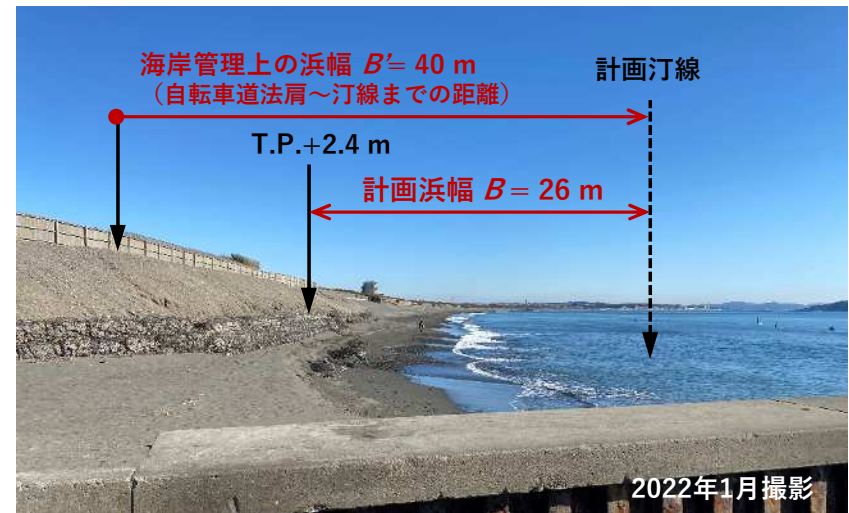
図4.7 4号水路東西の海岸管理上の浜幅と計画汀線

海岸管理上の浜幅； $B'=40\text{ m}$ （自転車道法肩～汀線，汀線変動10 m考慮）

*4号水路東側隣接部はカゴマットによる根固工が整備されていることから短期的な汀線後退量は考慮しない。

**自転車道が崩壊したT1919来襲前の4号水路西側の浜幅 B （盛り土のり先～汀線）は $B = 17.1\text{ m}$ であったことから，最低でも $B \geq 20\text{ m}$ は必要と考えられた。

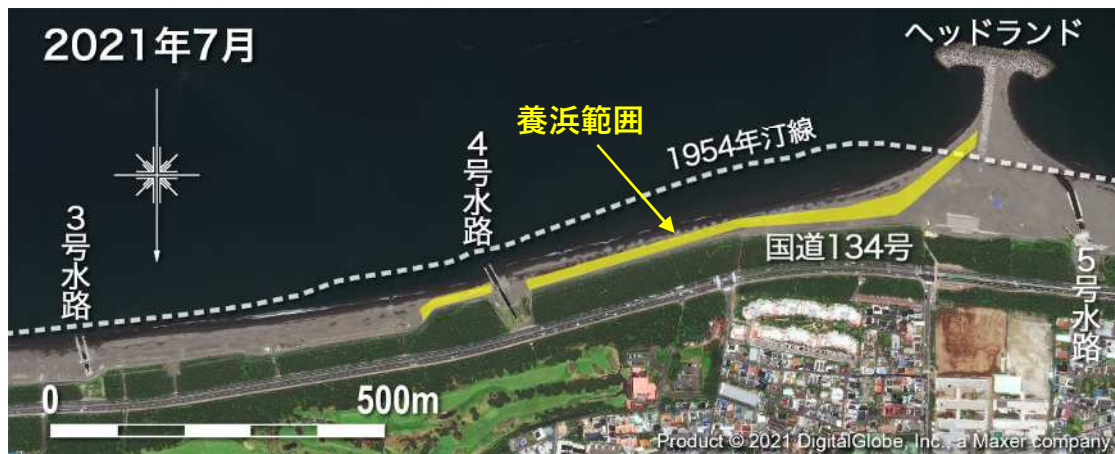
図4.10 菱沼海岸の2021年度の養浜方法

茅ヶ崎漁港西側の飛砂と相模川河口砂州の砂を活用して、**計20,000 m³の養浜***を実施した。

※養浜量30,000m³は過去にない大規模な養浜量のため、養浜範囲を沿岸方向に広げて、砂浜を歩けるように海岸利用に配慮し、計20,000 m³の養浜を実施。

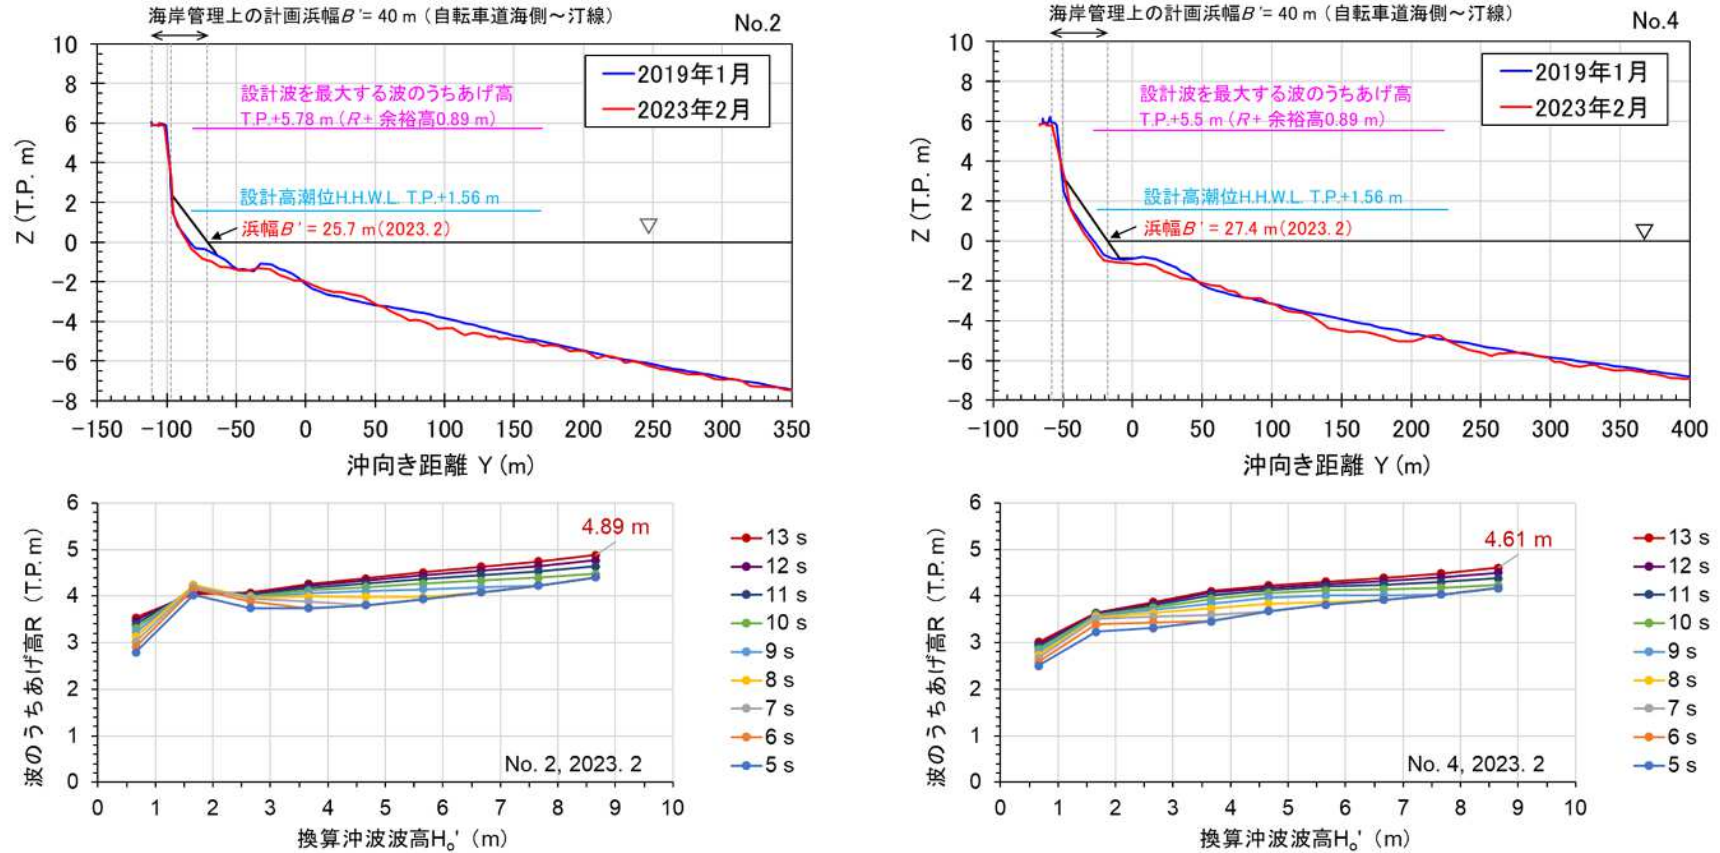
図4.17 設計波を最大とする波のうちあげ高

背後の自転車道崩壊を防ぐための砂浜の根固め機能を満足していない（2023年2月時点）。

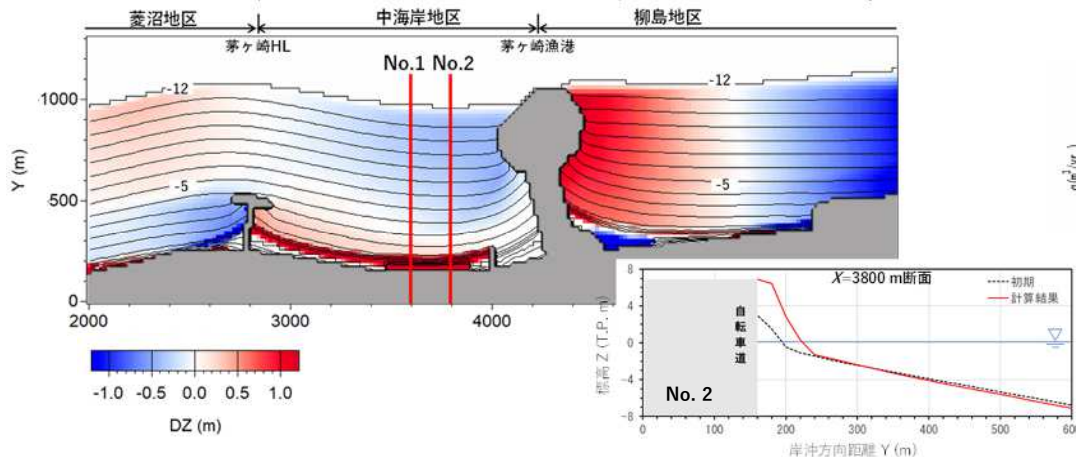
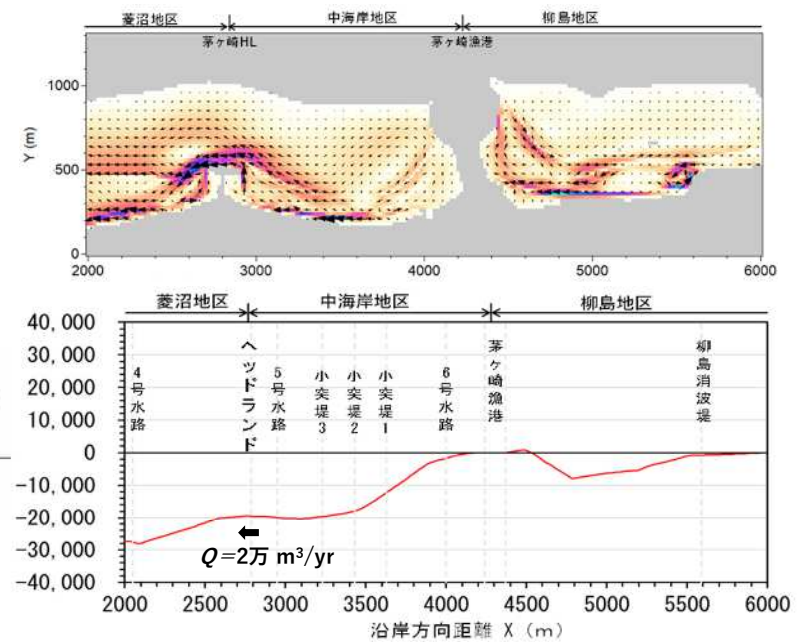
図5.1 再現計算結果（2005年10月～2022年12月）

再現計算は、2005年10月以降の養浜による2022年12月までの汀線変化、地形変化、沿岸漂砂量を再現できている。

河口付近の侵食、中海岸や茅ヶ崎漁港西側の堆積、HL東側の侵食を再現。

中海岸の汀線変化をほぼ定量的に再現

ヘッドランドを東向きに通過する沿岸漂砂量を定量的に再現

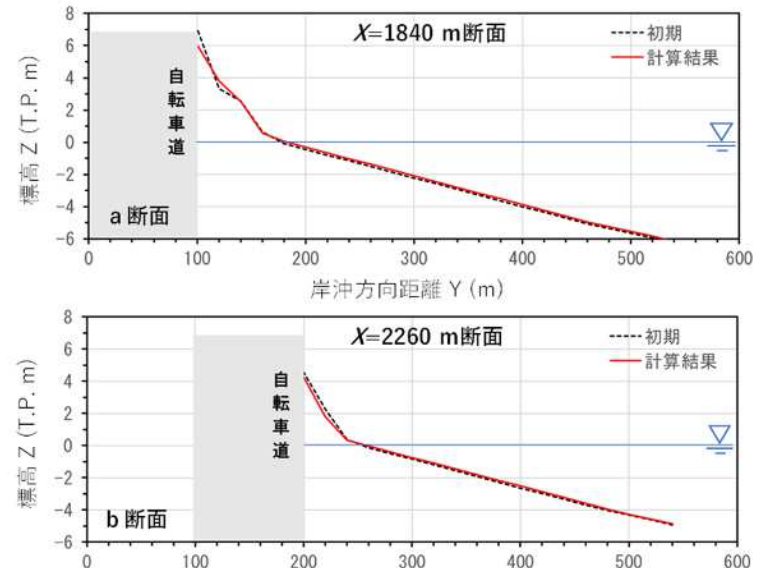
図5.6 2022年度の養浜の予測計算結果（Case 1）

2022年度の養浜を継続した場合には，汀線の前進を図ることができるが，4号水路の東側等一部では，必要浜幅40mを確保できない。

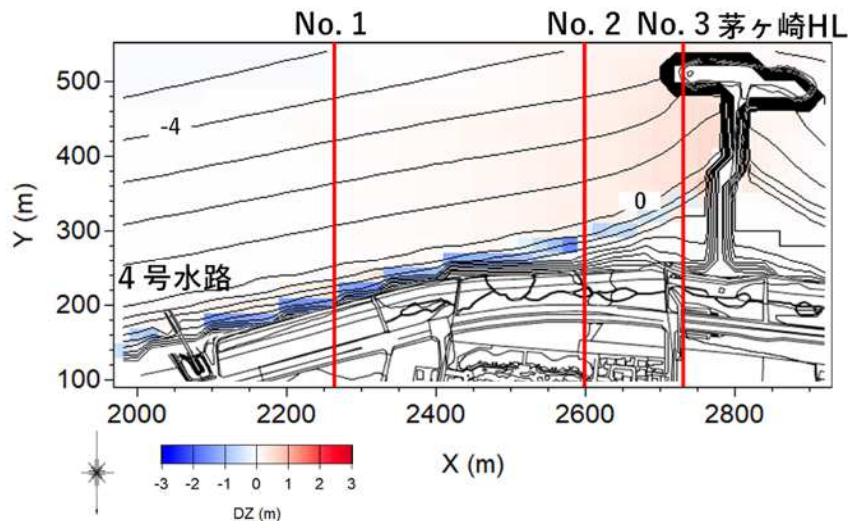
図5.7 再現計算結果（2022年4月25日～11月30日）

再現計算は、2022年4月25日～2022年11月30日まで（219日間）の地形変化、汀線変化、縦断形を再現できている。

4号水路西側の海浜侵食、HL東側の浅海域の堆積を再現

菱沼海岸の汀線後退量は過小であるが、汀線前進量は良好に再現

養浜盛り土の侵食と-3 m以深で地形変化が起きていないことなどを再現

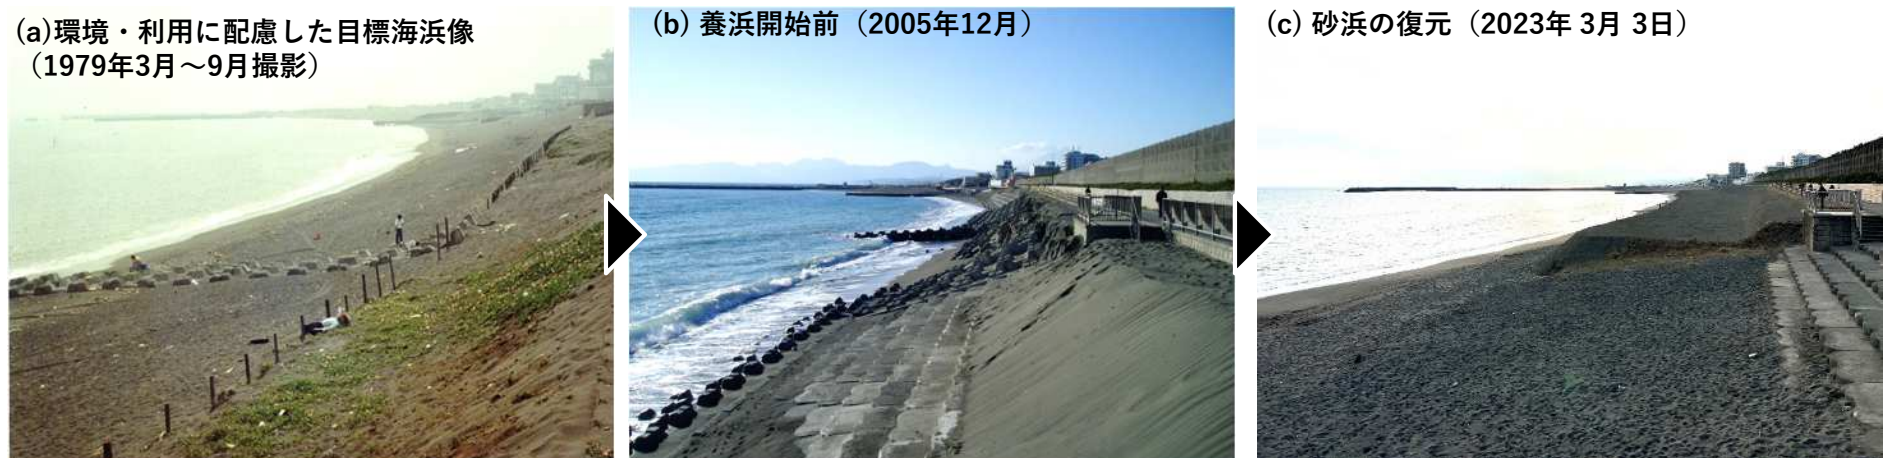
図6.1 環境・利用に配慮した目標海浜像と養浜開始前と現在の砂浜

- (1) 茅ヶ崎中海岸では、2006年1月以降、2022年3月までに計50万 m³の「粒径を考慮した養浜」が実施された。この結果、砂浜は計画浜幅まで達成しつつある。海岸中央部 (No. 18) の浜幅 B' (自転車道法肩～汀線) は、2023年2月では $B' = 42.7$ m であり、計画の50 mに対して足りていないが、沖合の堆砂により波のうちあげ高は防護水準を満足する。
- (2) 回復しつつある砂浜は、近年は浜幅 $B' = 40$ m以上を維持し、安定的に防護機能を確保している。また、台風来襲等により砂浜に高波浪が作用すると、一時的に水深2～4 mが大きく削られ汀線付近が急深になるが、その後、静穏な波浪条件において、沖の堆積土砂が削られて汀線付近の深みが埋め戻され、高波浪前の地形に回復することがこれまでに複数回確認された。
- (3) 現在の砂浜では、サーフィンや釣り、散歩などの利用が行われているが、環境・利用に配慮した目標海浜像 $B = 40$ m (1970年代の砂浜) は満足していない。
- (4) 中海岸におけるこれまでの養浜事業は、砂浜の復元、海岸保全という目的を確実に果たしつつあり、防護だけでなく環境の保全、利用にも良い効果を発揮していると評価できる。一方、菱沼海岸地区での計画的な海岸保全対策の実施が求められる。
- (5) 相模川流砂系の土砂 (礫を多く含む) を用いた維持養浜1万 m³/yrで、汀線の維持、前進を図ることができると考えられるが、高波浪による影響も考慮して順応的に進めることが適切である。
