2016年11月13日 「山川海の連続性を考える県民会議」

## 神奈川県の海岸(茅ヶ崎中と二宮海岸)

一般財団法人土木研究センター  
なぎさ総合研究所長・日本大学客員教授

工博 宇多高明

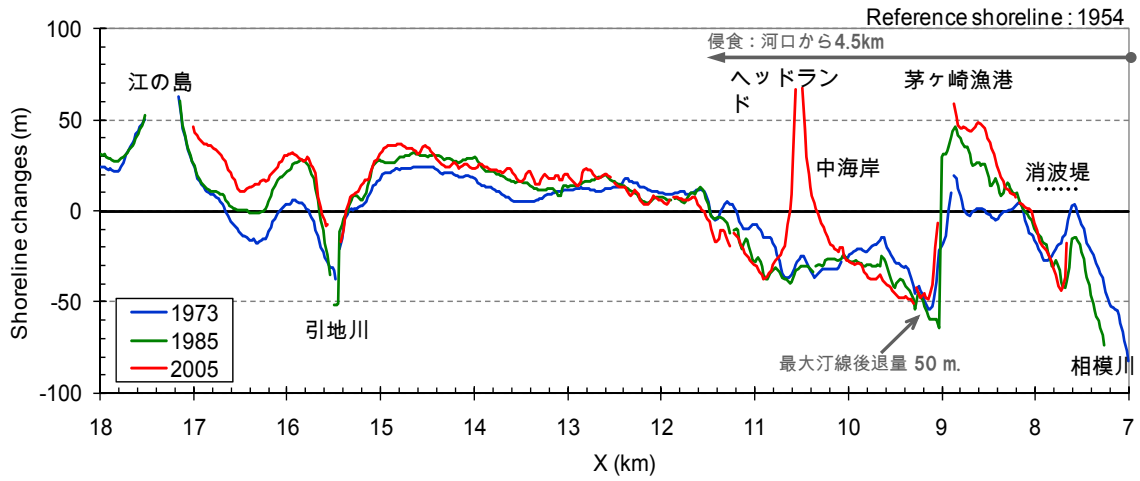
図-2 湘南海岸の汀線変化 (1954年基準)

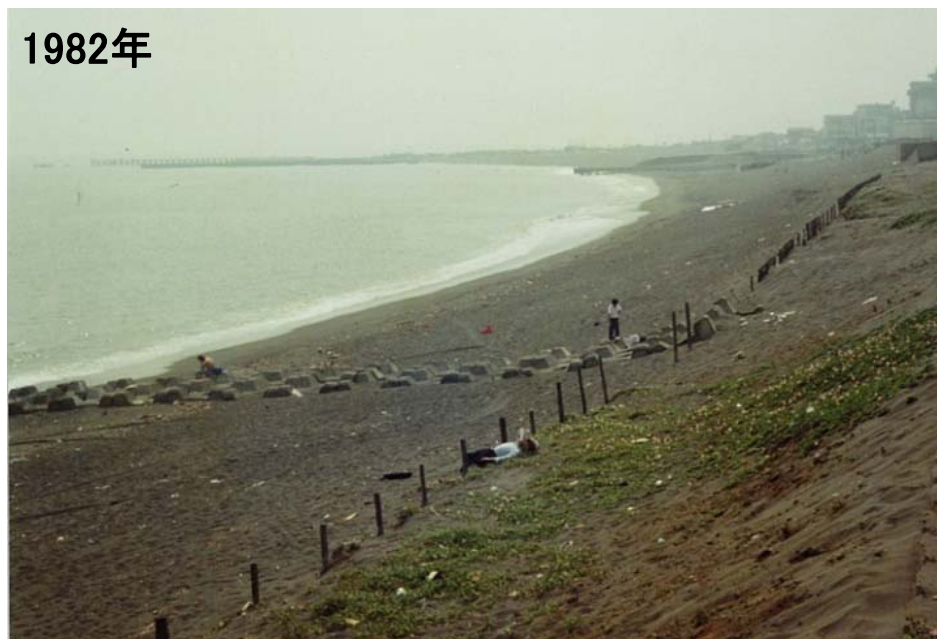
図-3 茅ヶ崎中海岸 (1982年)

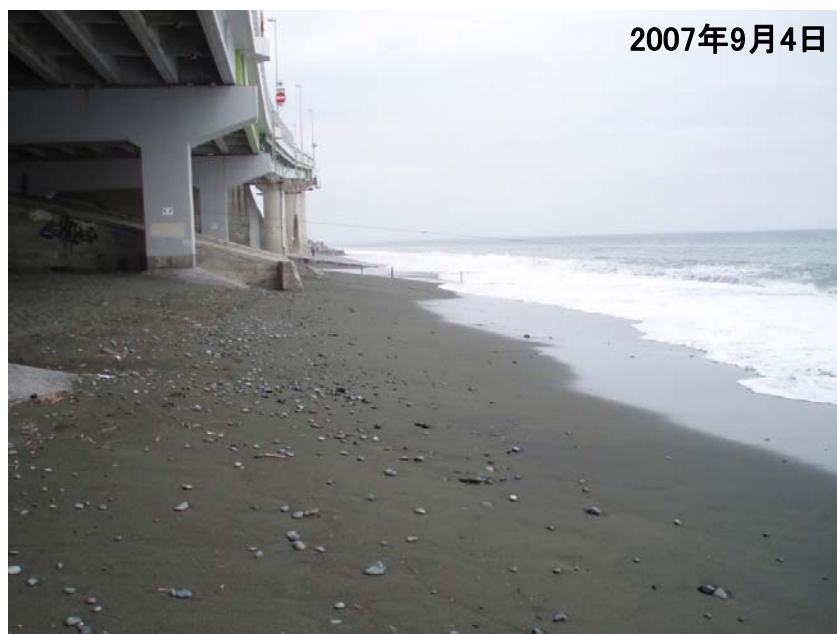
図-10 金波・銀波橋前面の被災状況(2007年9月4日)

- 茅ヶ崎中海岸では粗粒材養浜を行った結果砂浜が復元された。
- 二宮海岸の金波・銀波橋付近では2007年9月7日の台風9号により著しい侵食が起きて前浜が消失した。
- その後、当地では300mの間隔を開けて突堤が伸ばされ、その間で粗粒材養浜が行われた。
- 高架下に盛土状に置かれた養浜土砂は、高波浪時の波の作用により汀線へと運ばれた結果、当海岸では海浜が復元され、2007年の侵食直前の海浜状況がほぼ復元された。
- 森戸川河口沖の海底谷に非常に急勾配の崖が見つかった。また海底谷の谷頭から深海へと続く土砂の流出痕跡が発見された。

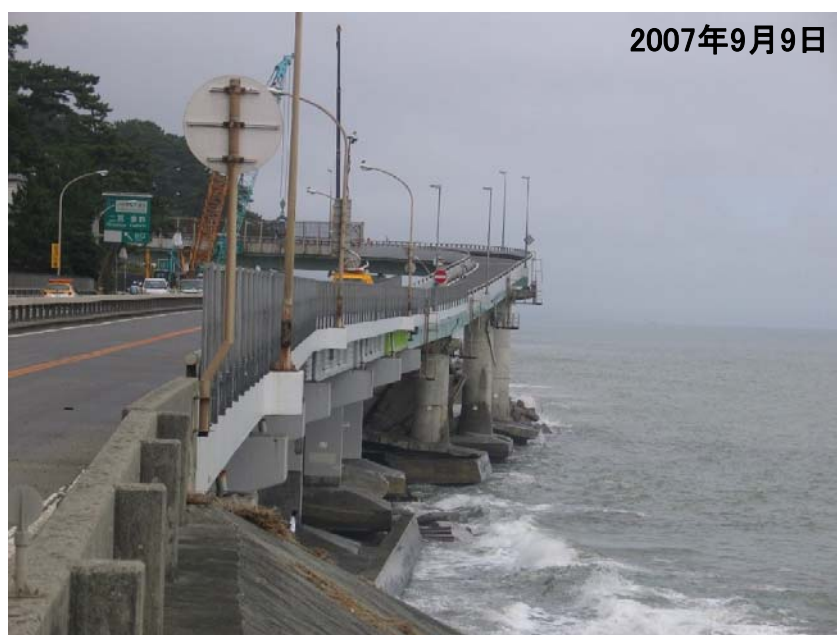
図-11 金波・銀波橋前面の被災状況 (2007年9月9日)

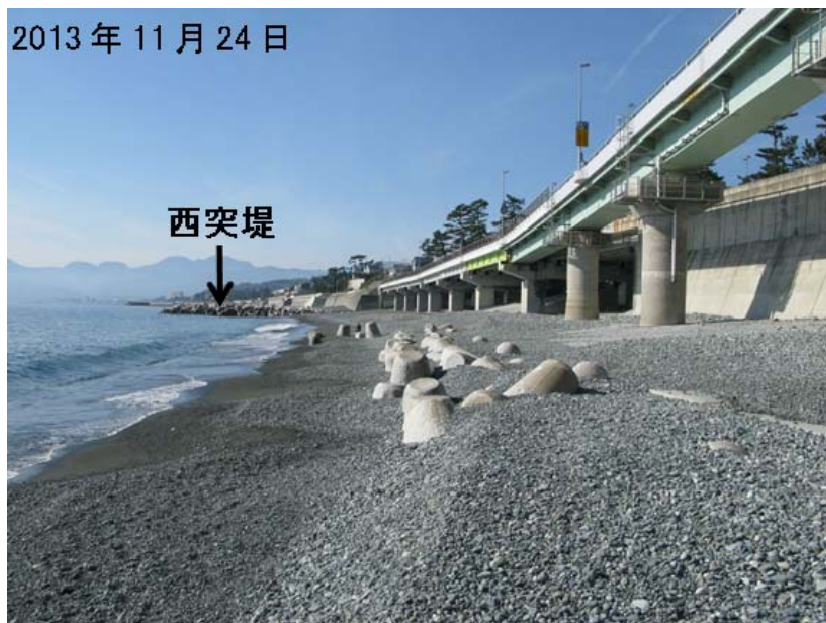
図-15 粗粒材養浜により広がった前浜と砂礫に埋まった消波工（2013年11月24日）

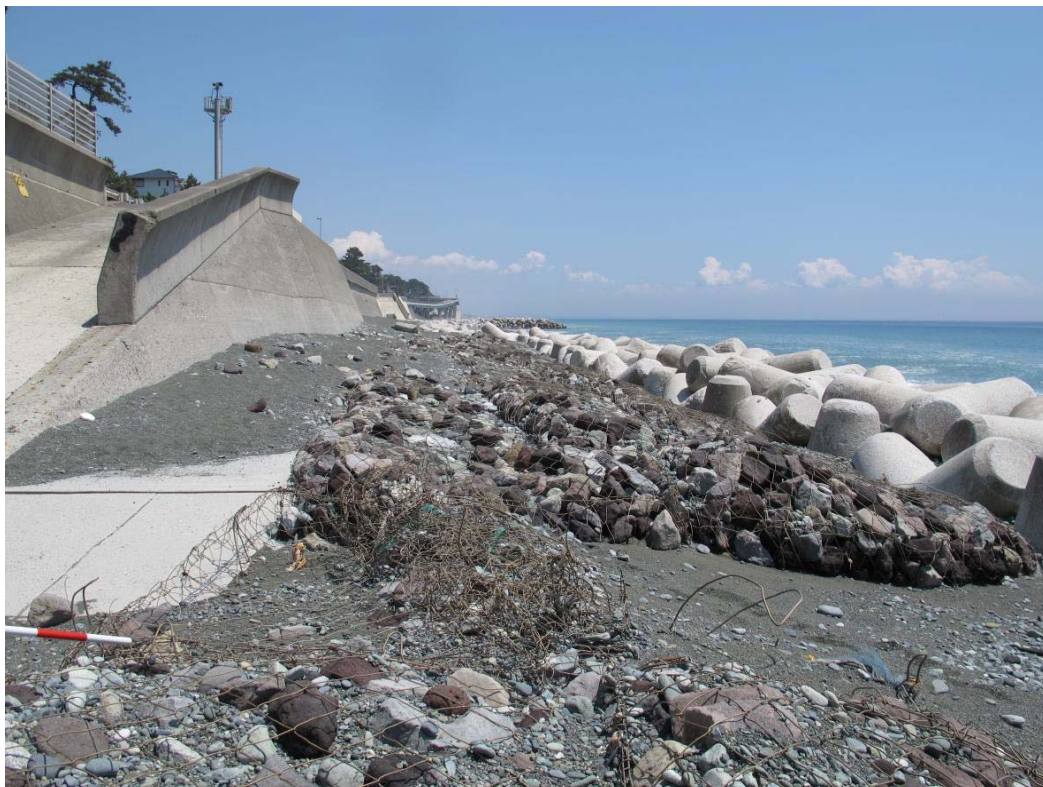
図-21 二宮海岸における破壊された鉄線籠(2012年5月2日)  
海岸が汚らしくかつ危険。

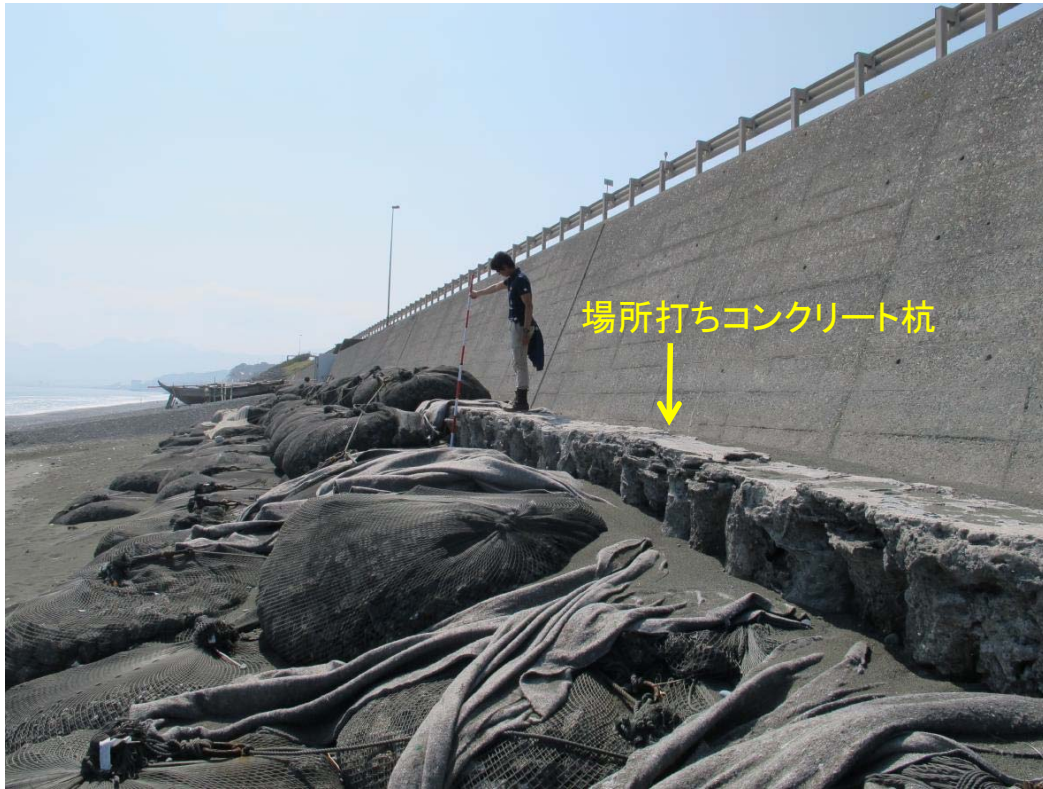
図-22 侵食されて露出した場所打ちコンクリート杭（2014年5月2日）  
フィルターユニットは場所打ちコンクリート杭の頭部に並べられていたが、  
高波浪の作用により落下した。

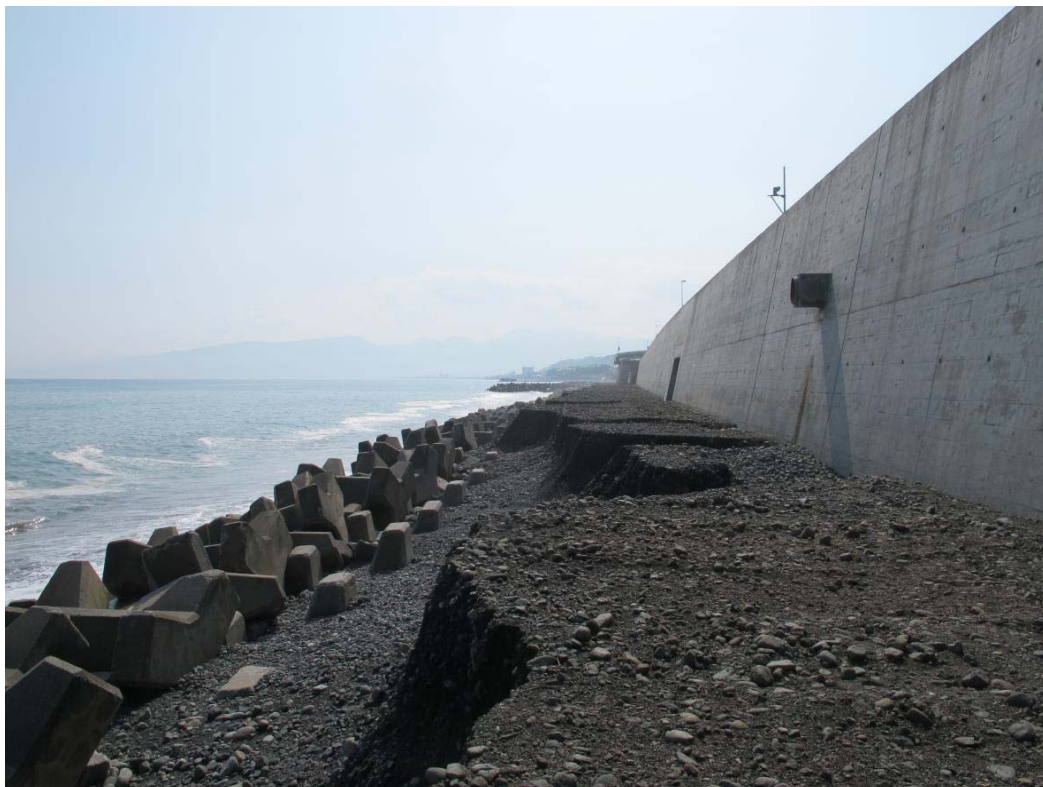
図-23 西湘バイパスの国管理区間前面での盛り土養浜（2014年5月2日）  
土砂が流出し、高い浜崖が形成されている。

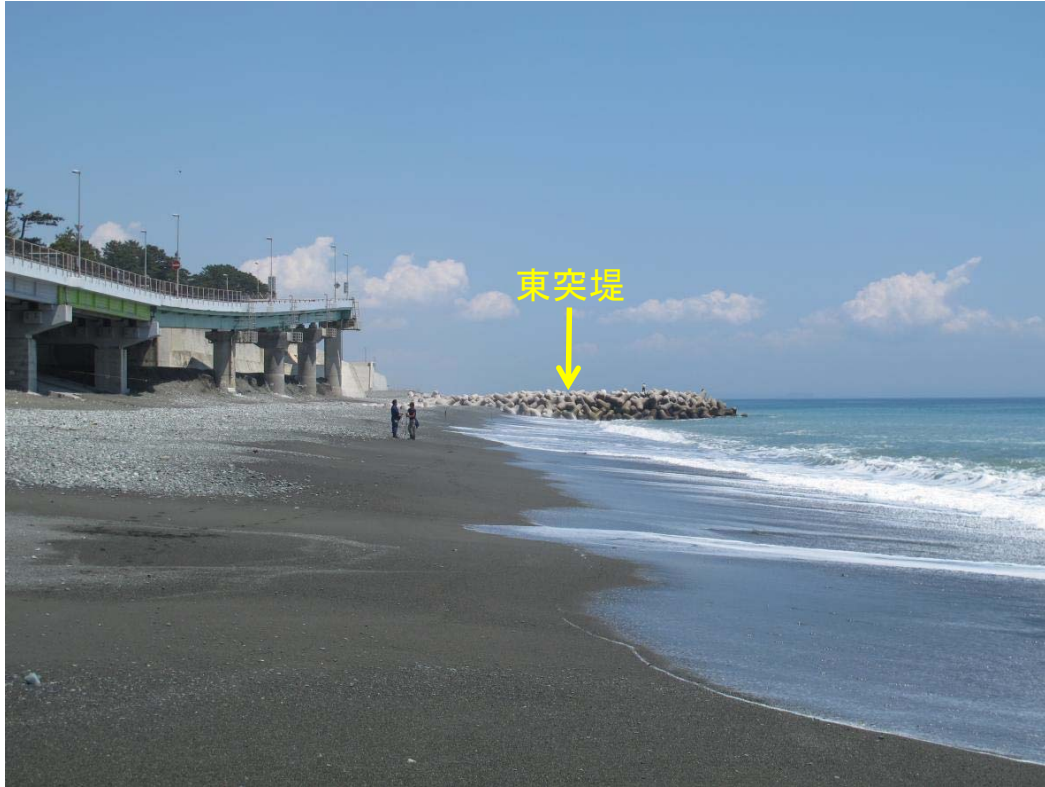
図-24 試験突堤間に形成された砂浜（2014年5月2日）

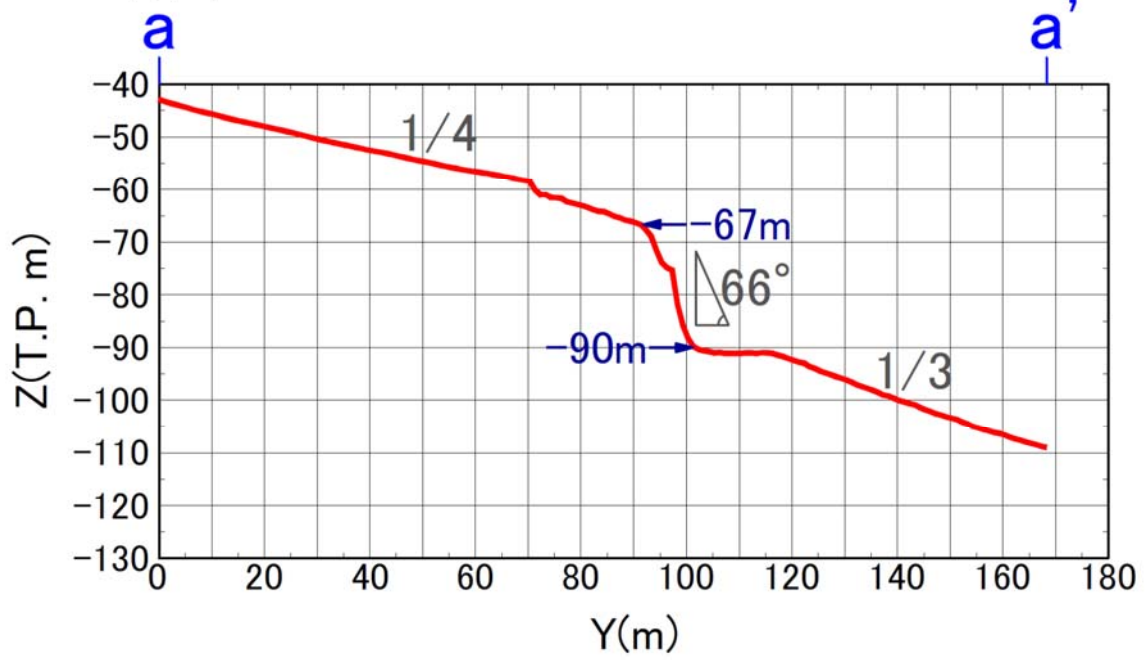
a-a'断面

図-26 西湘PA沖の海底を切る測線a-a' , b-b' , c-c' の縦断形

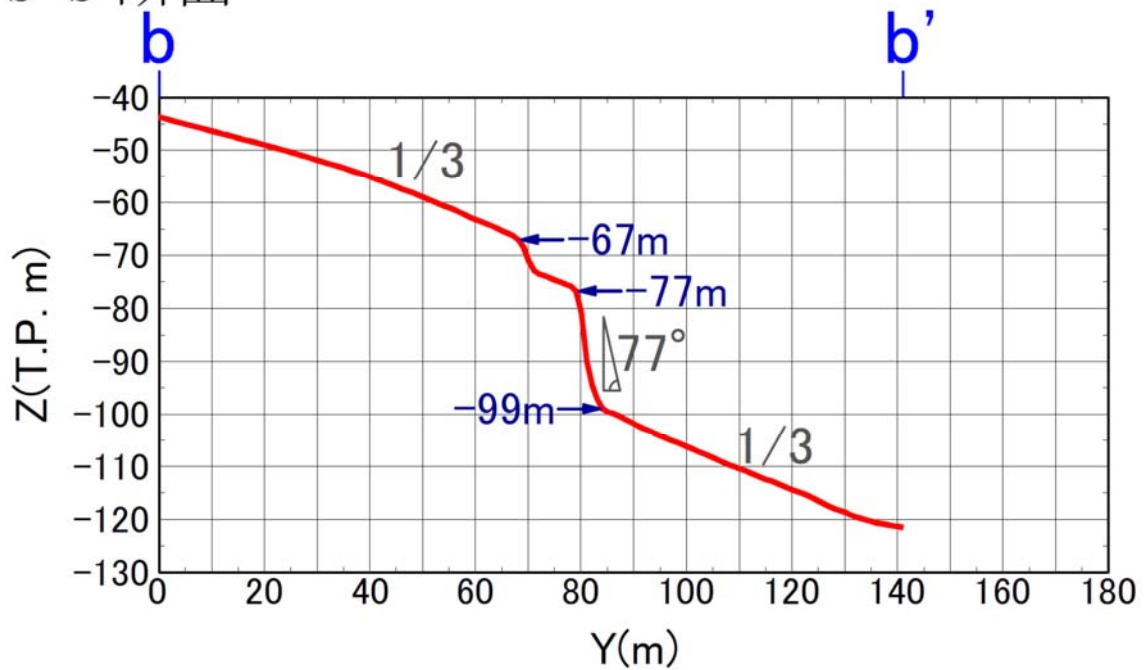
b-b'断面

図-26 西湘PA沖の海底を切る測線a-a' , b-b' , c-c' の縦断形

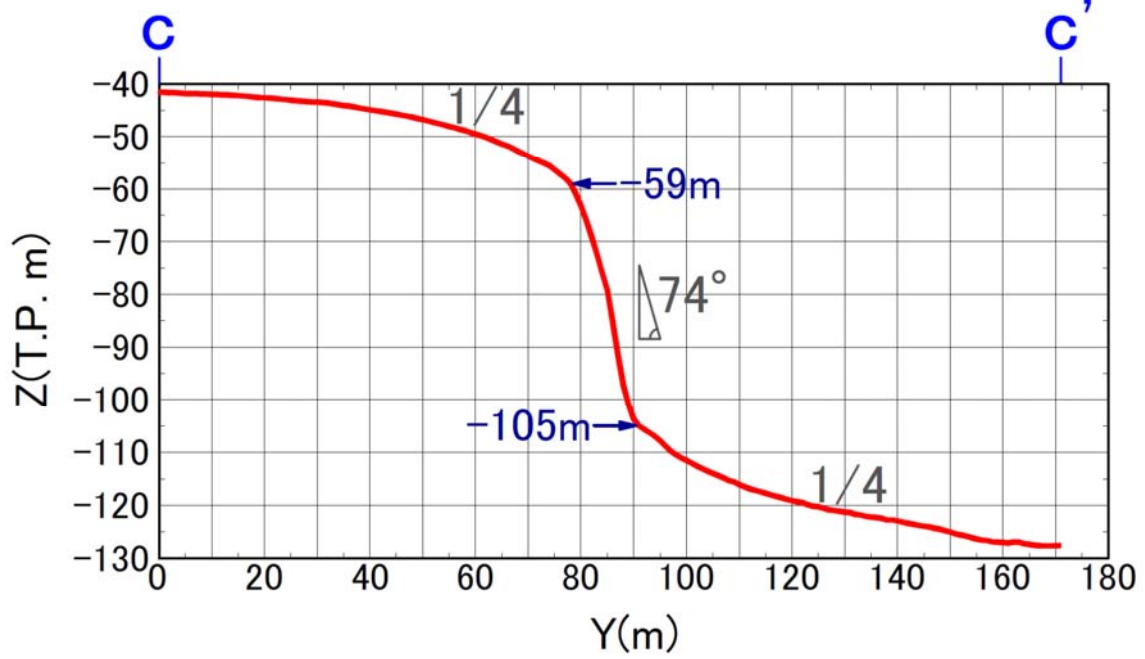
c-c'断面

図-26 西湘PA沖の海底を切る測線a-a' , b-b' , c-c' の縦断形
