酒匂川からの土砂供給量の減少と深海への土砂流出によって進む西湘海岸の侵食

(一財)土木研究センター 常務理事 なぎさ総合研究室長
宇多 高明

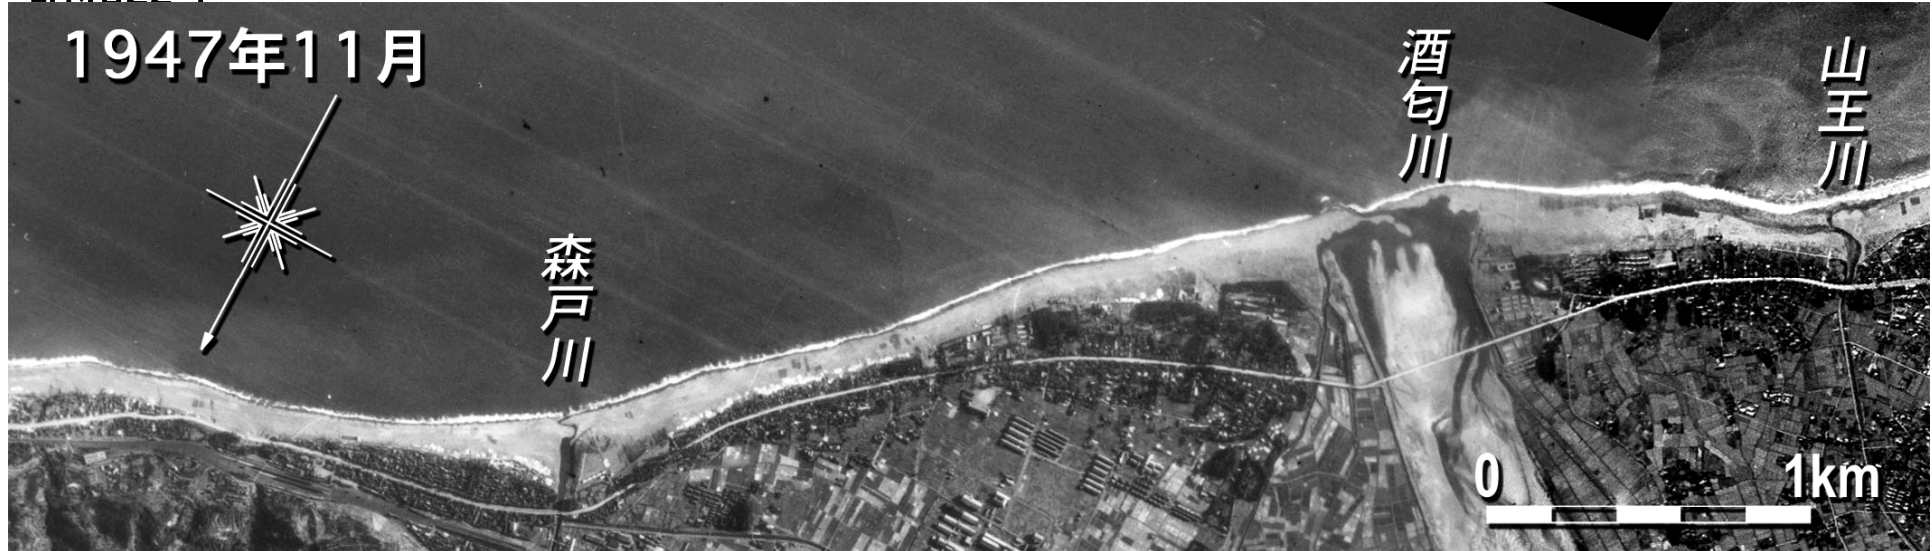
図-1 空中写真による海岸の変遷

昭和20年代後半 酒匂川にて砂利採取活発化

昭和43年(1968)砂利採取禁止
昭和48年(1973)飯泉取水堰完成
昭和53年(1978)三保ダム完成

昭和22年(1947)汀線

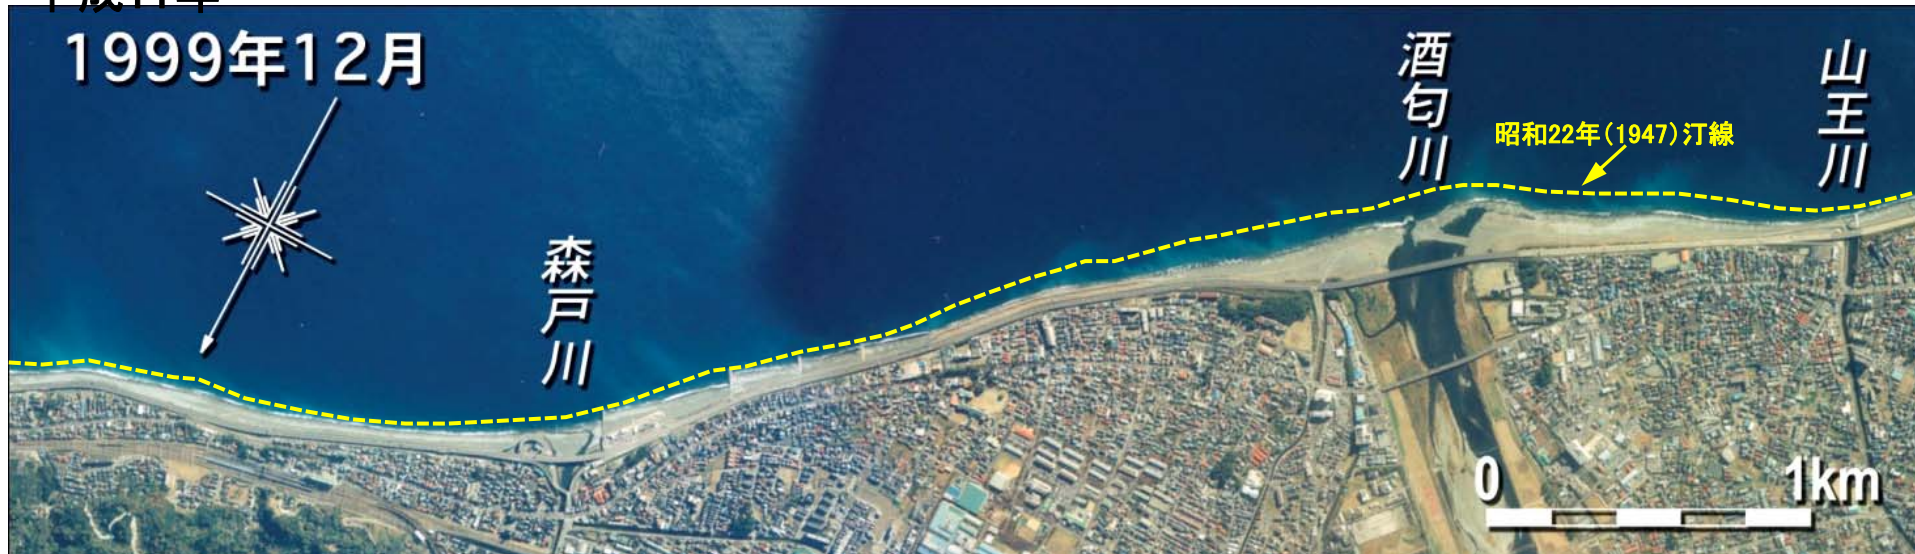
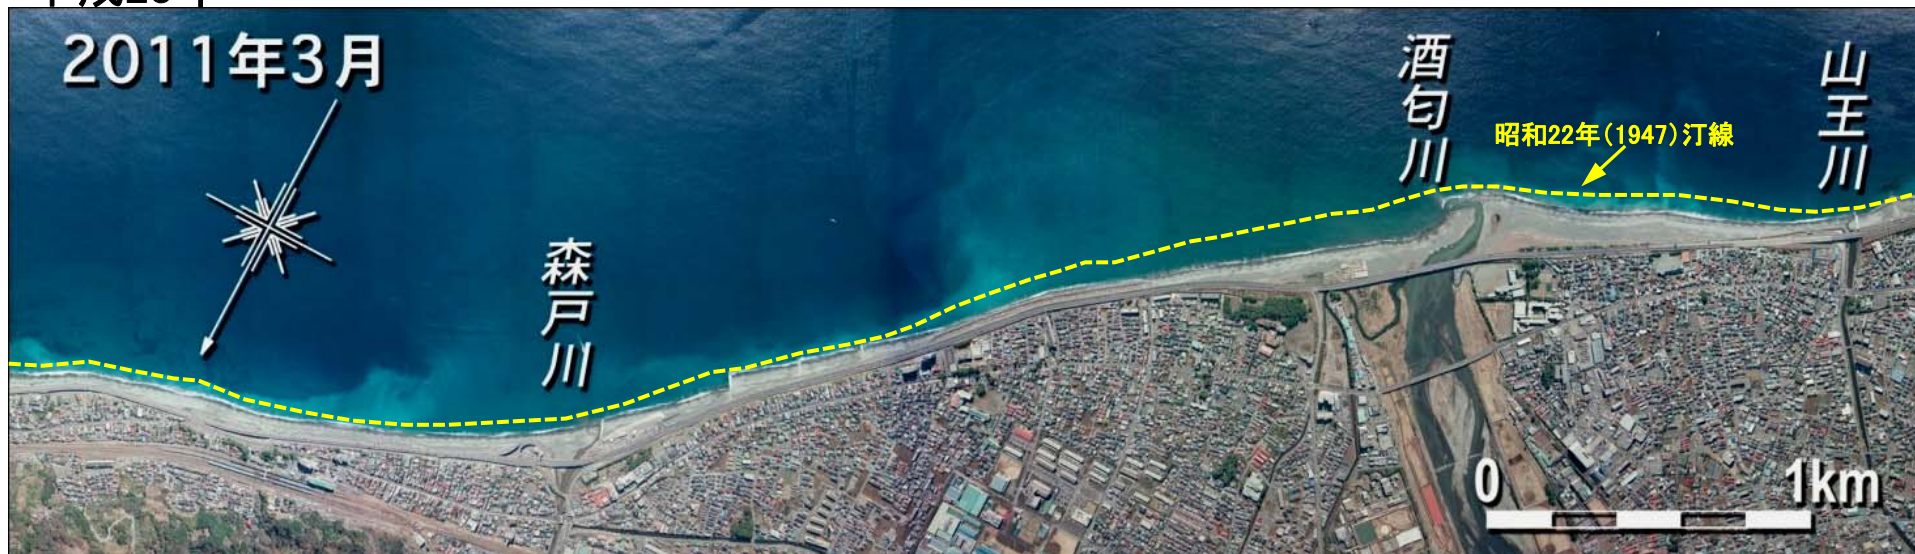
図-1 空中写真による海岸の変遷

平成14年(2002)養浜開始(国府津地区)
平成19年(2007)台風19号来襲

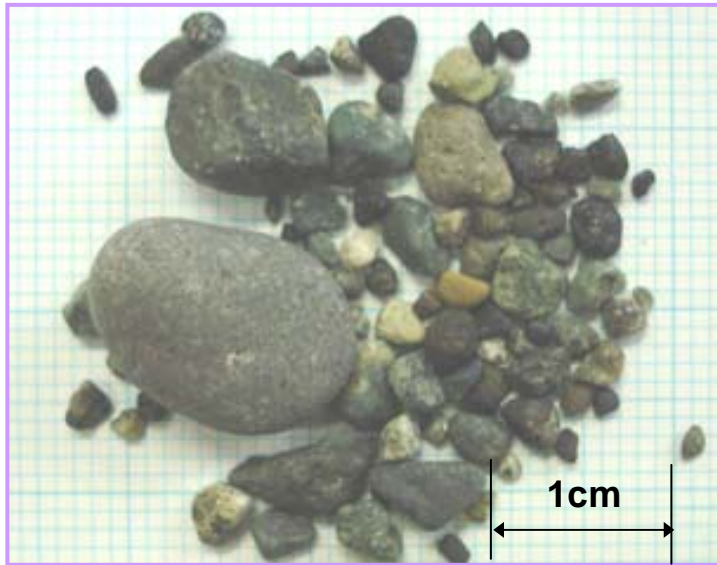
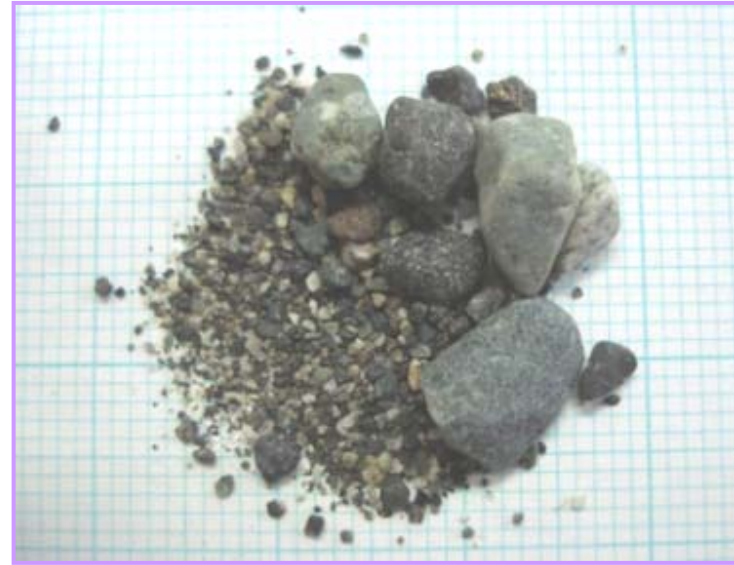
前浜

海底谷(-200m)

図-7 国府津地区の前浜の砂礫と前面の海底谷(水深200m)で確認された砂礫

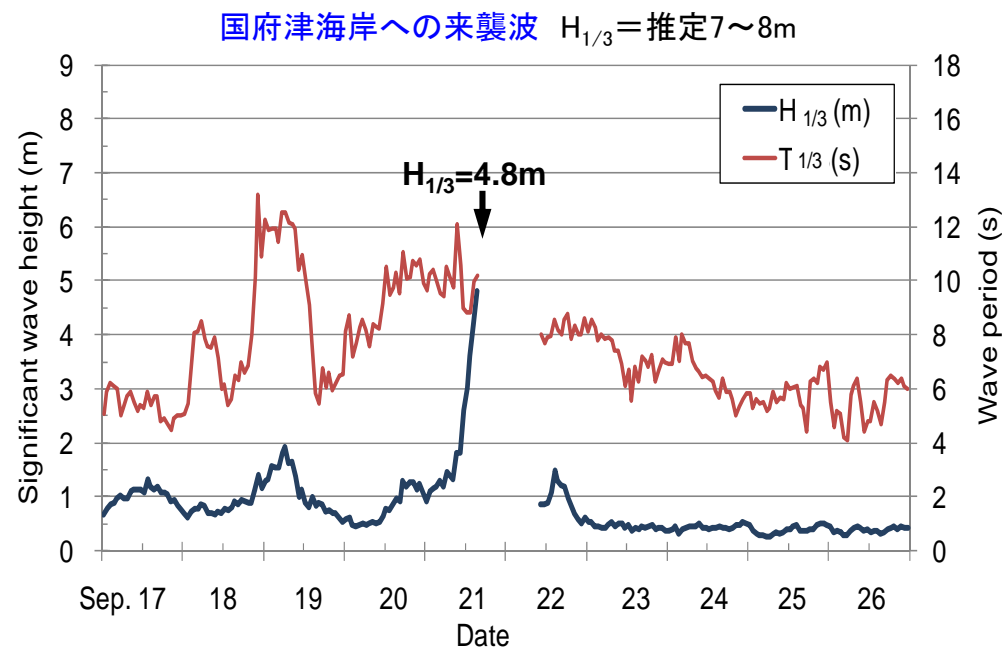
図-13 台風15号(2011年9月21日)の経路図と波高, 周期(平塚波浪観測塔)

石廊崎では観測史上最大有義波
($H_{1/3}=10.6\text{m}$, $T_{1/3}=12.8\text{ s}$)を観測

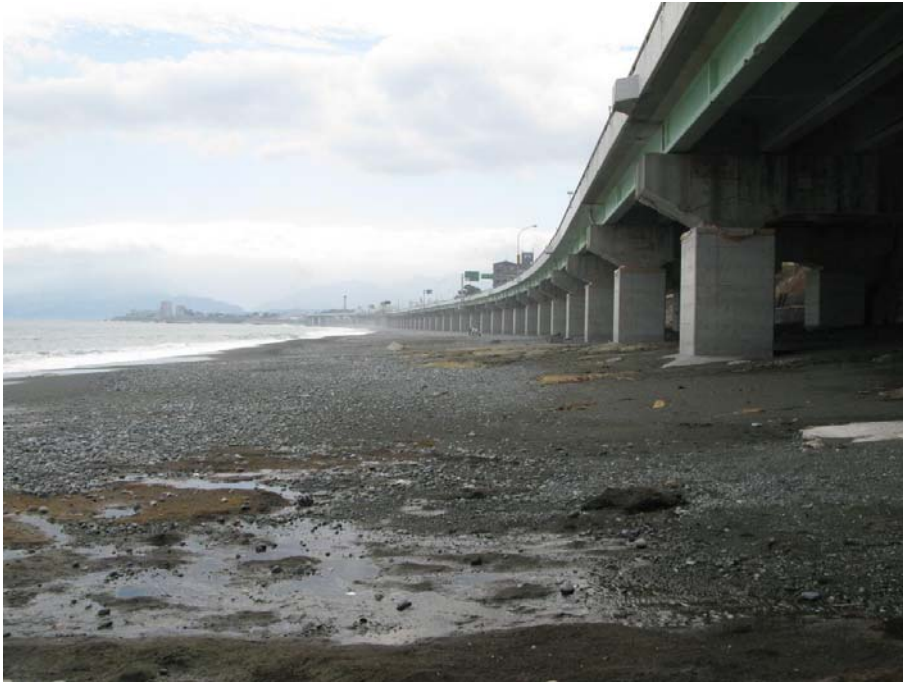
図-15 前浜に小高いバームを形成して堆積していた砂礫が消失し、基盤岩が広い区域で露出

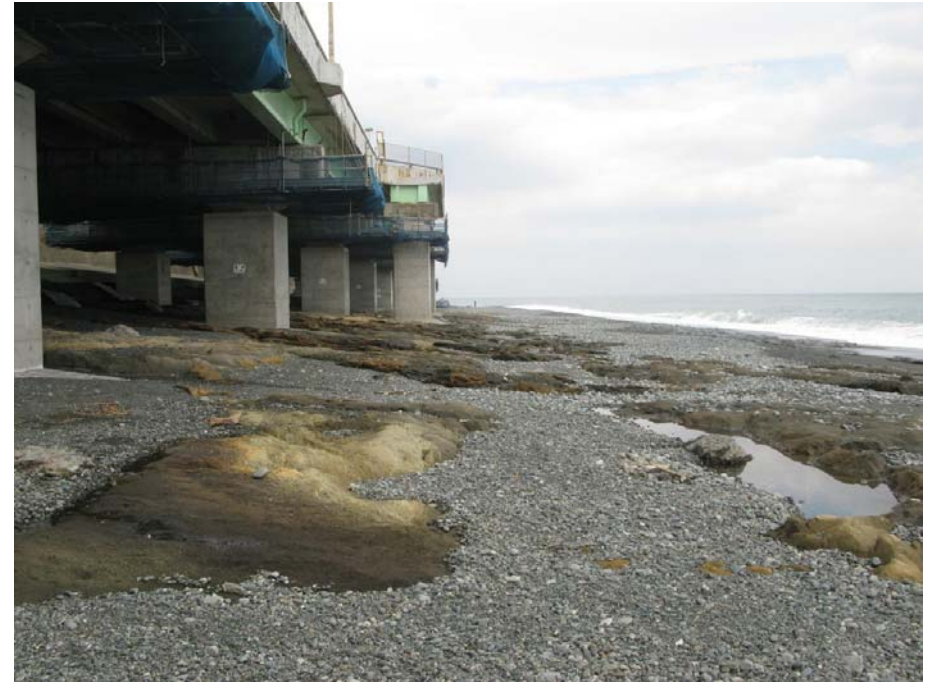
図-16 前浜に小高いバームを形成して堆積していた砂礫が消失し、基盤岩が広い区域で露出

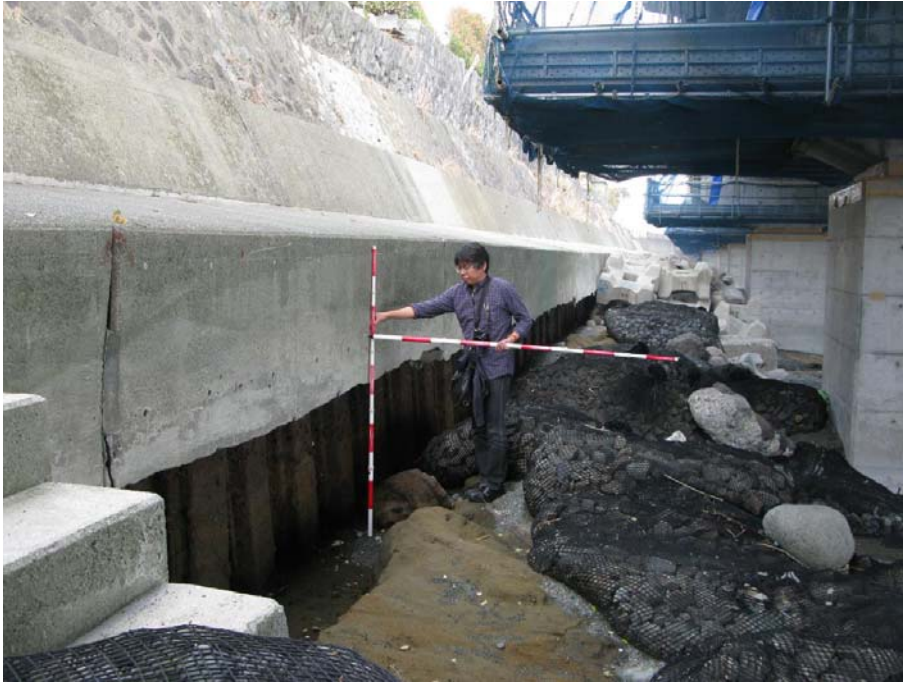
図-17 護岸のコンクリートフーチング下部では長い範囲にわたって高さ約1mの矢板が露出

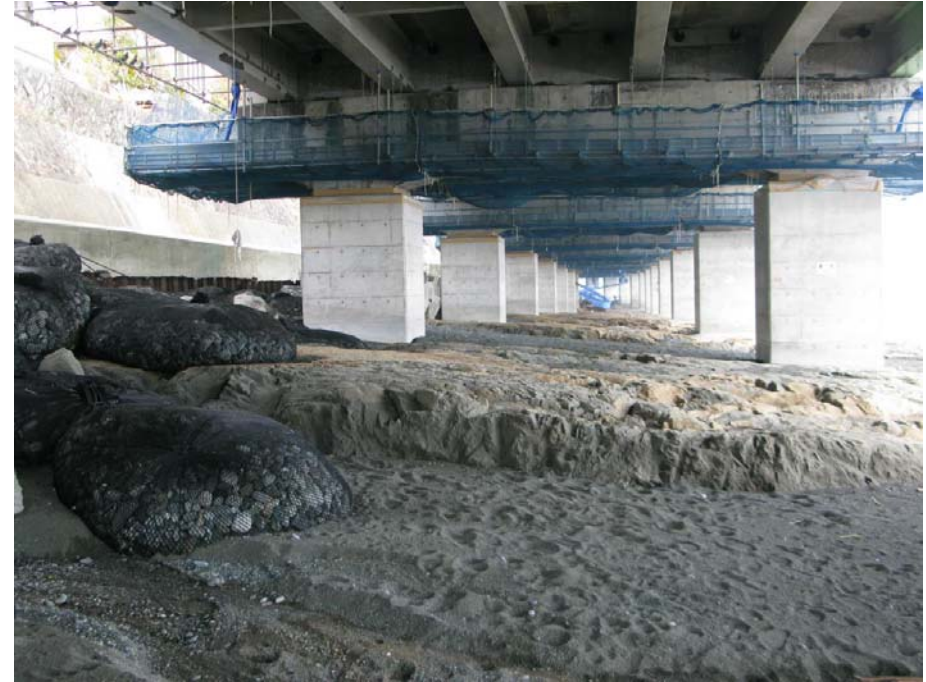
図-18 西湘バイパスの橋梁区間直下における基盤岩の露出状況

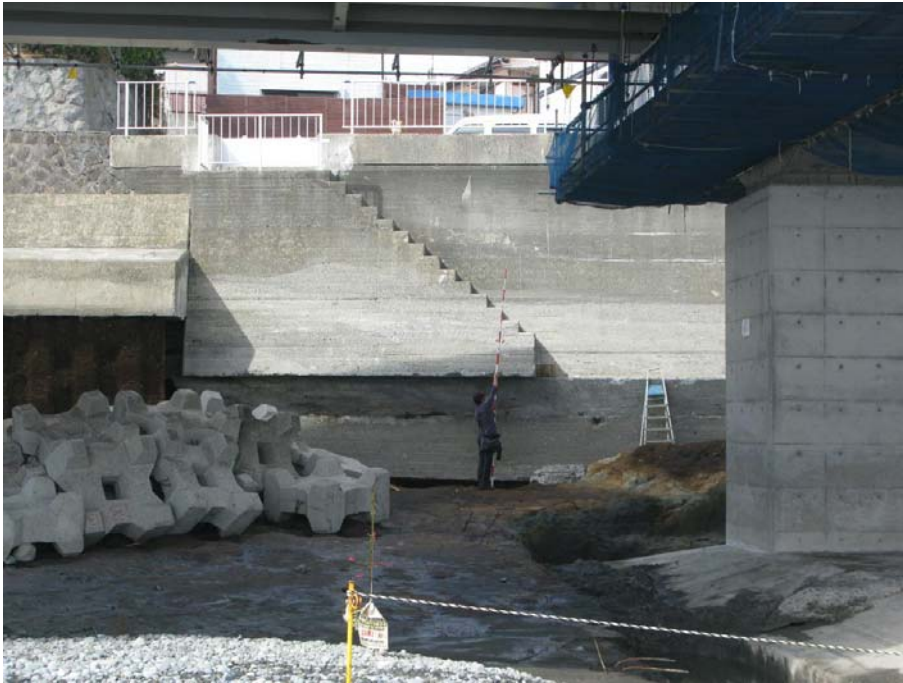
図-19 前川海岸で被災が最も著しい区間の西端付近の状況。海浜地盤高が約3.5m低下した。

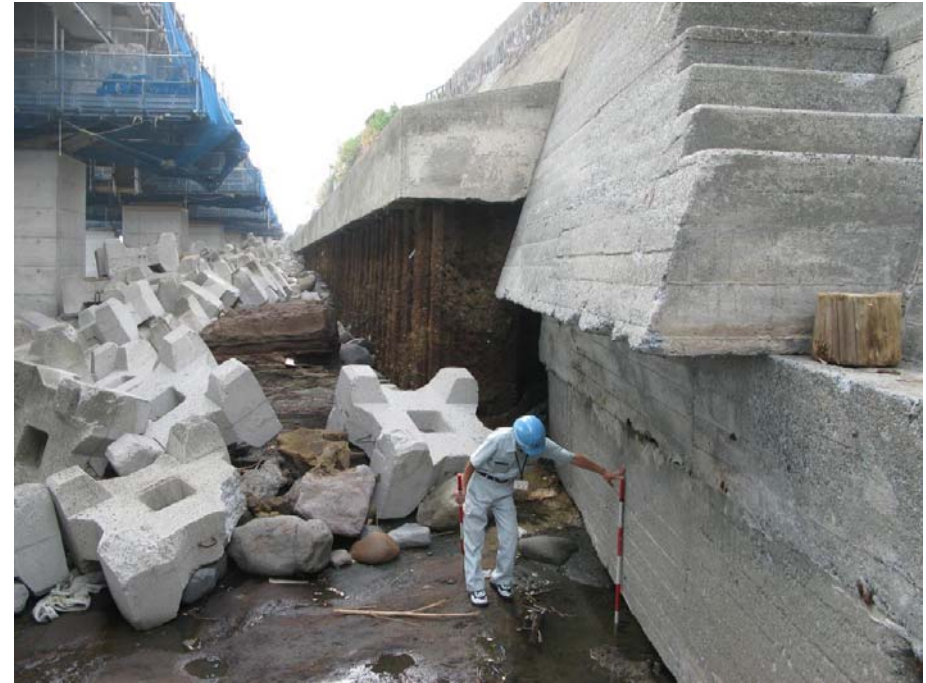
図-20 砂浜は完全に消失し、捨石と根固めブロックが散乱

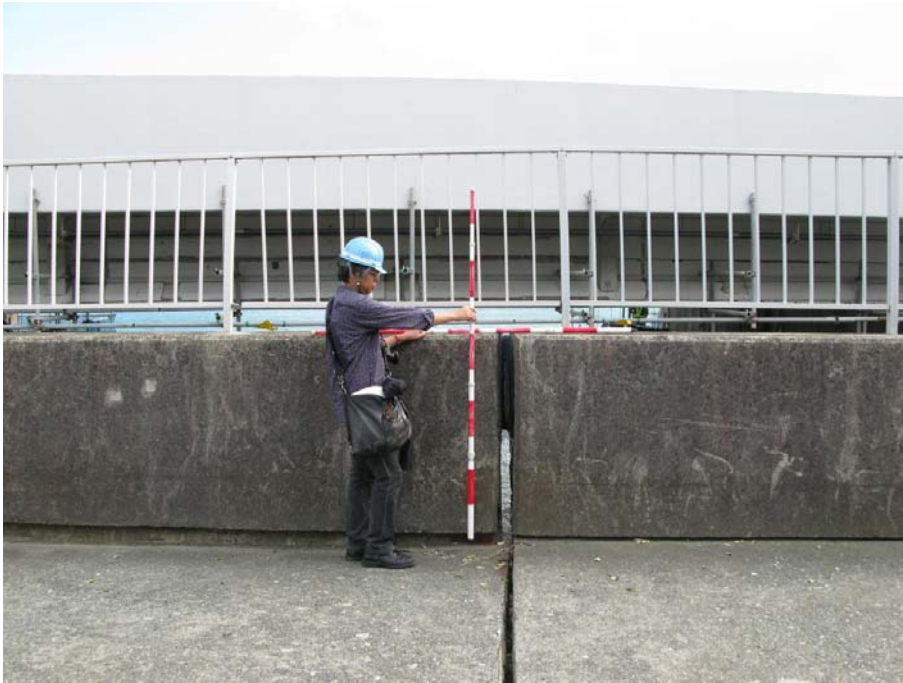
図-21 護岸の目地が約0.1m開き，隙間から海岸が見える状態

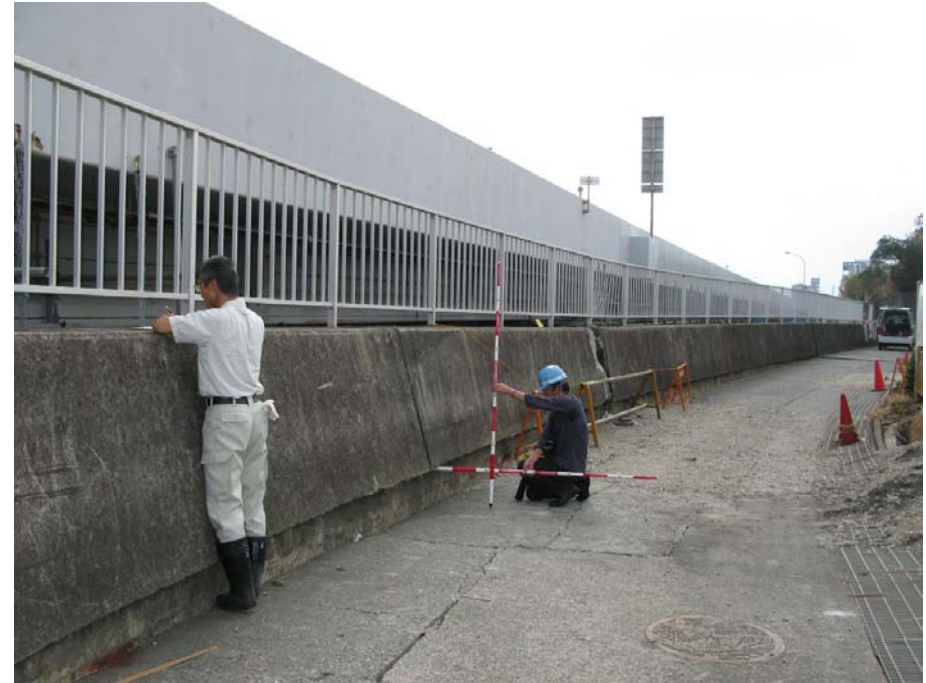
図-22 護岸が海側にはらみ出した結果，直立護岸のコンクリート天端が約0.3m沈下した。

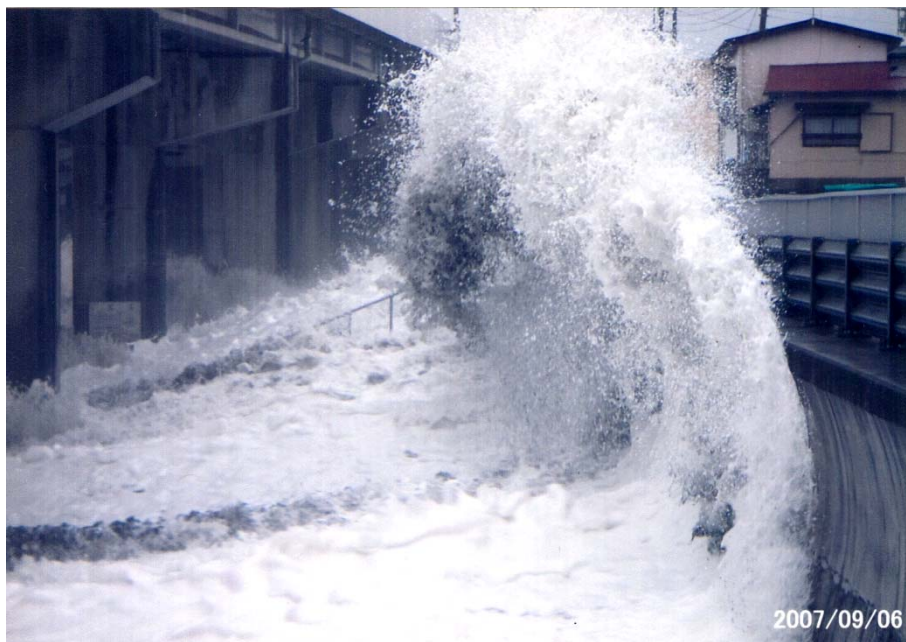
図-25 台風9号来襲時の越波状況(住民の方より提供)

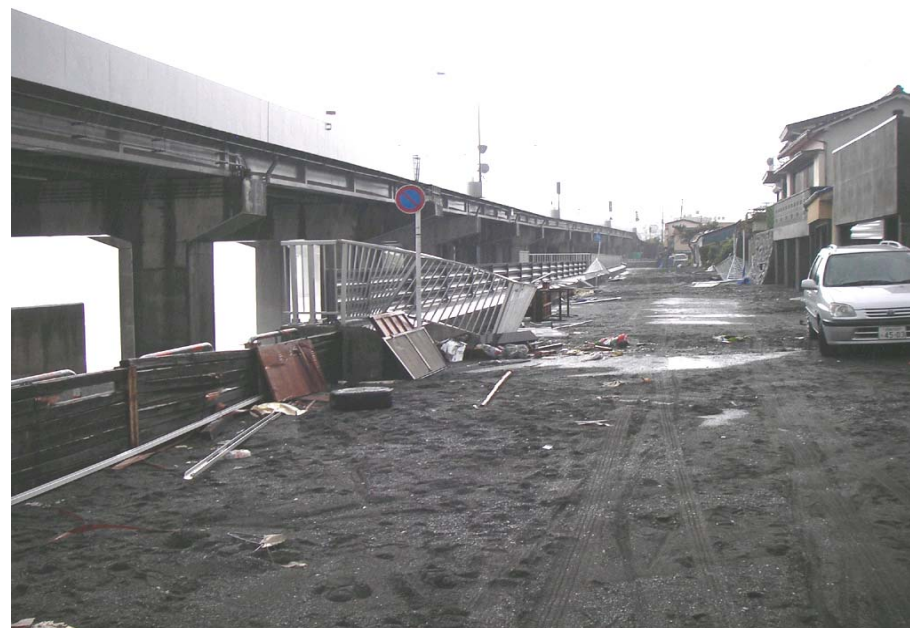
図-26 台風9号来襲後の被災状況

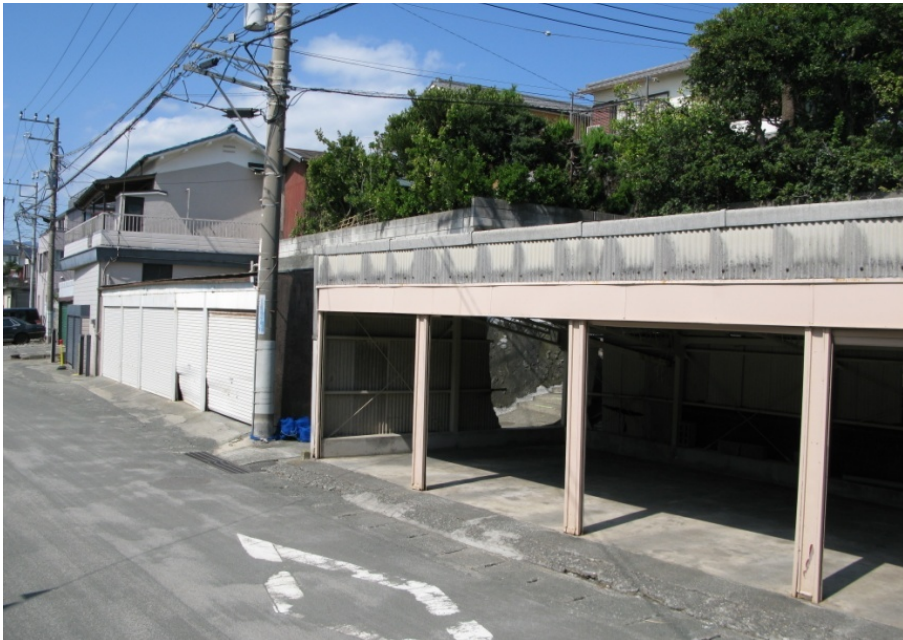
図-27 台風15号来襲時の越波被害(シャッター破損)

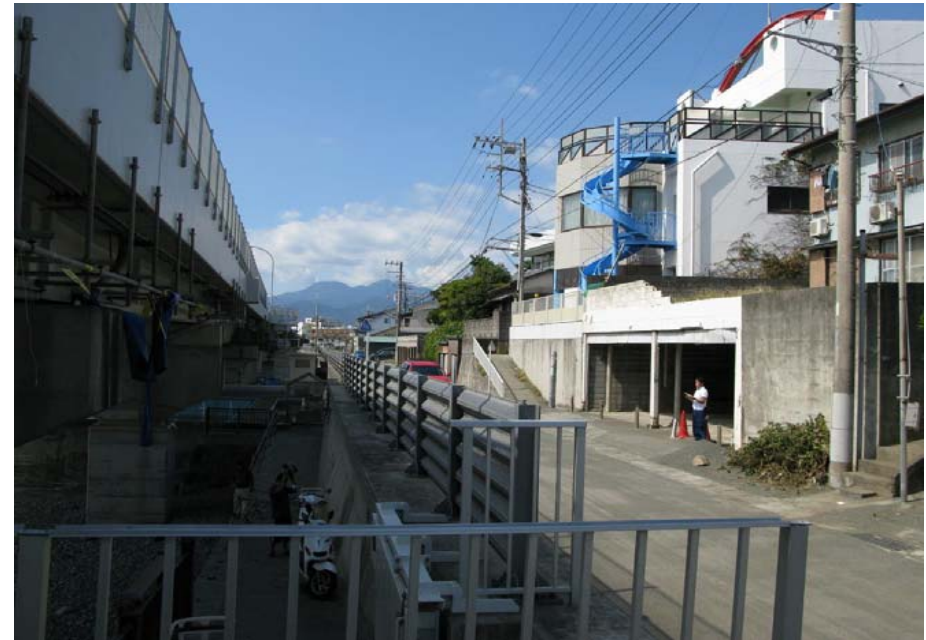
図-28 台風15号来襲時の越波被害(ブロック塀の倒壊T.P.+12m)

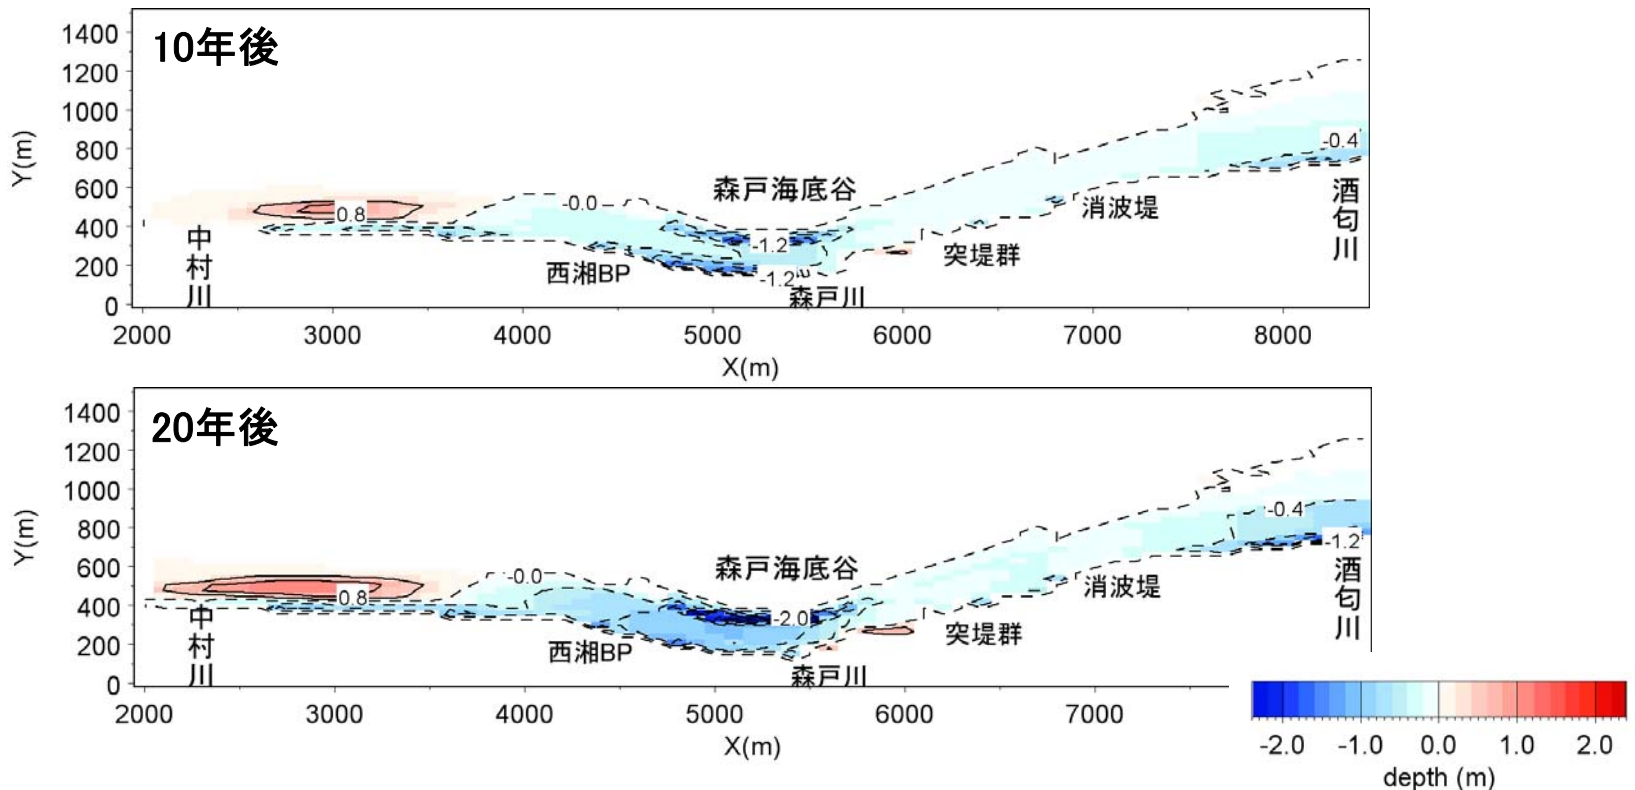
図-30 酒匂川からの流出土砂量10万 m^3/yr とした場合の地形変化予測

- ① 45年前の1968年では、着工中の西湘バイパスの前面には広い砂浜があった。しかしながら酒匂川からの砂礫の供給量の激減により、西湘海岸全域において長期的に侵食が進んでいる。
- ② 長期的な海岸侵食により、沿岸では越波被害が著しくなるとともに、砂浜の根固め機能が低下し、海岸護岸や道路護岸の倒壊が度々起きている。
- ③ 地形変化予測計算によれば、今後さらに侵食が進む。
- ④ また河川流出土砂量を増加させても、河口東側の消波堤から山王川間の汀線前進が図れるのみで、森戸川以東、すなわち国府津海岸の海岸は保全できない。

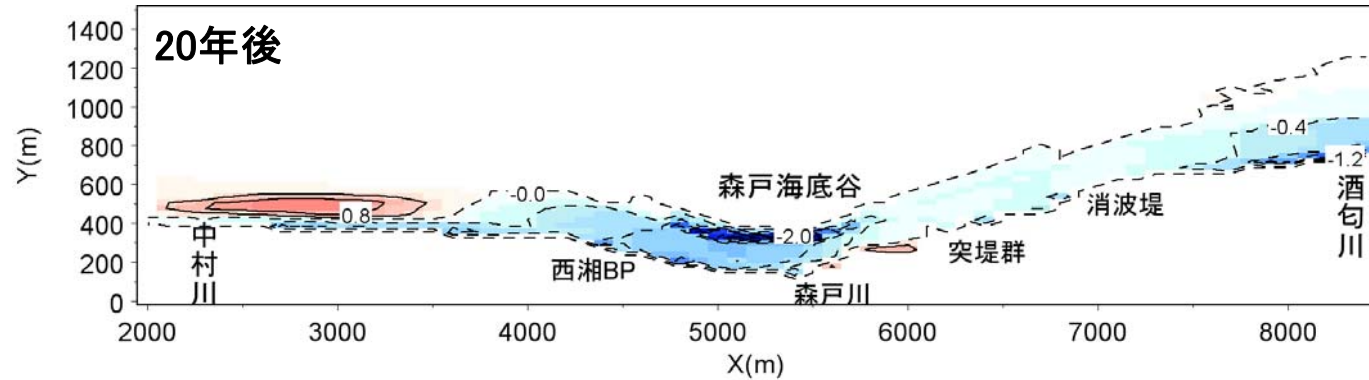
(a) 酒匂川からの流出土砂量10万 m^3/yr

(b) 酒匂川からの流出土砂量20万 m^3/yr

図-32 酒匂川からの流出土砂量を増量した場合の地形変化予測(2007年基準)

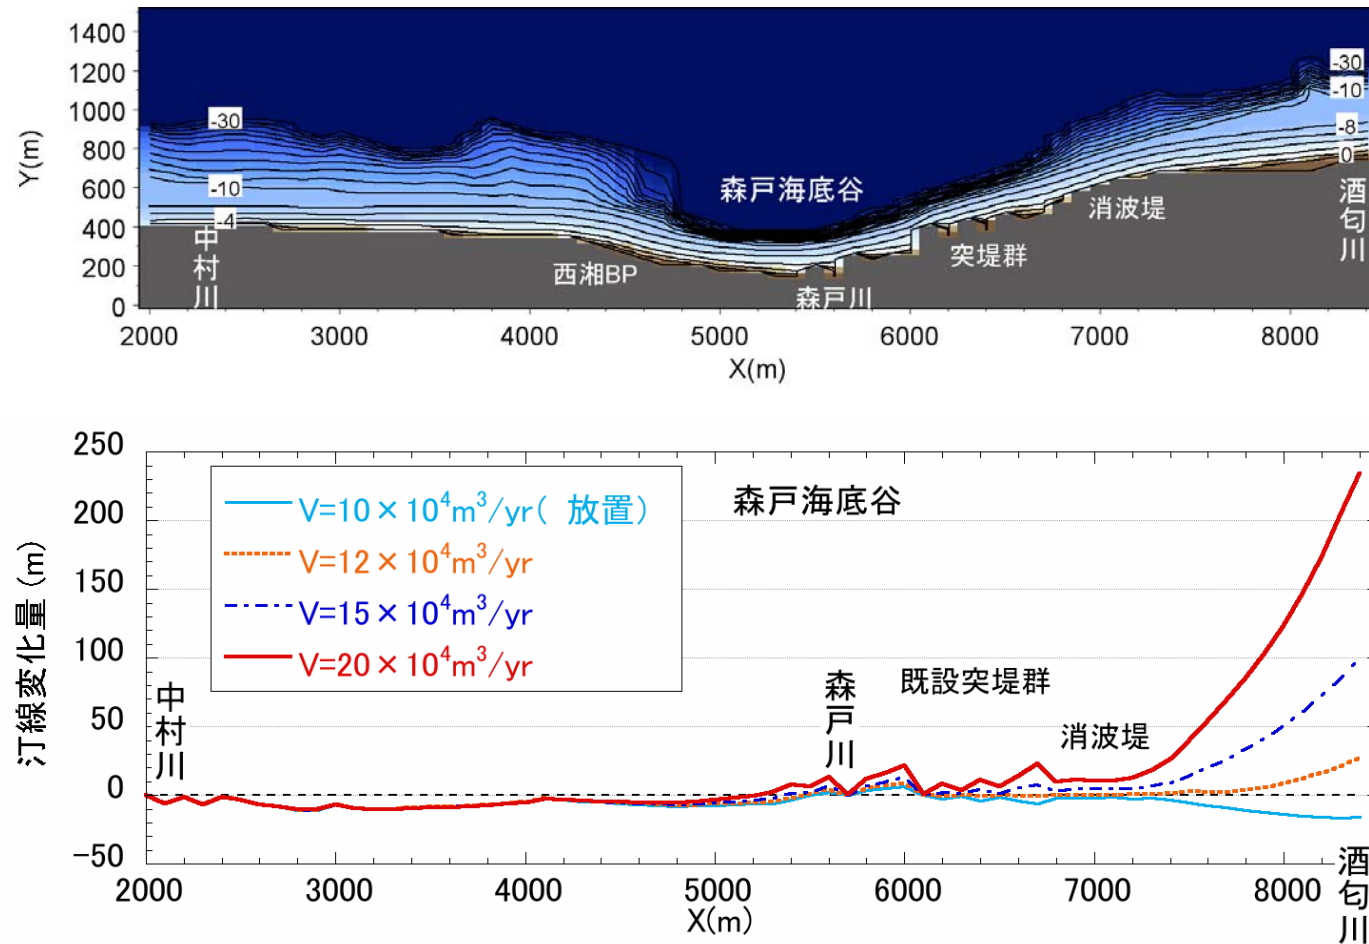
図-33 酒匂川からの流出土砂量を増量した場合の汀線変化量の比較 (30年後)
