小山町 山地強靱化総合対策協議会について

～平成22年台風9号による豪雨災害とその後の対策について～

I 平成22年台風9号被害と復旧状況

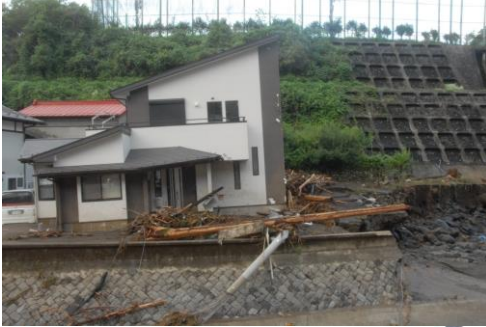
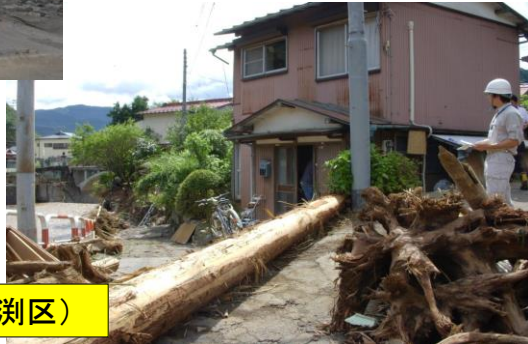
野沢川沿いの家屋被害(音漕区)

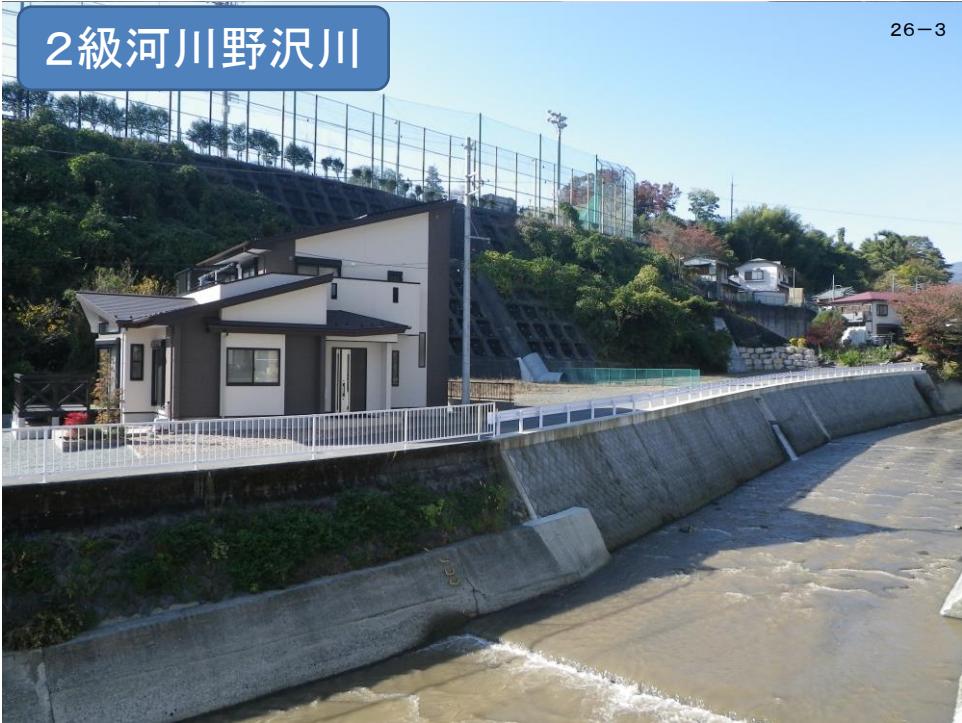
26-3

2級河川野沢川

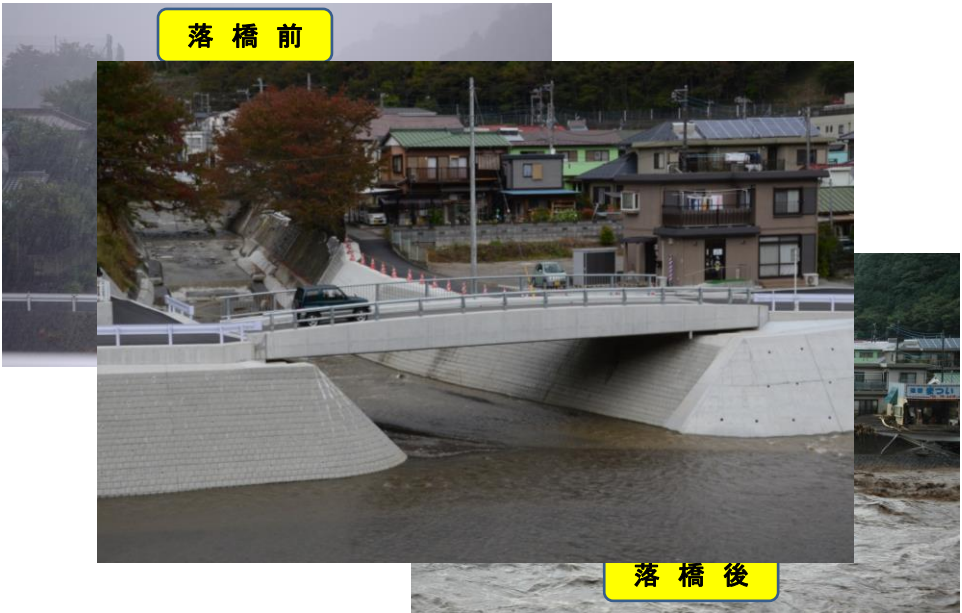
野沢川 下野沢橋

落橋前

落橋後

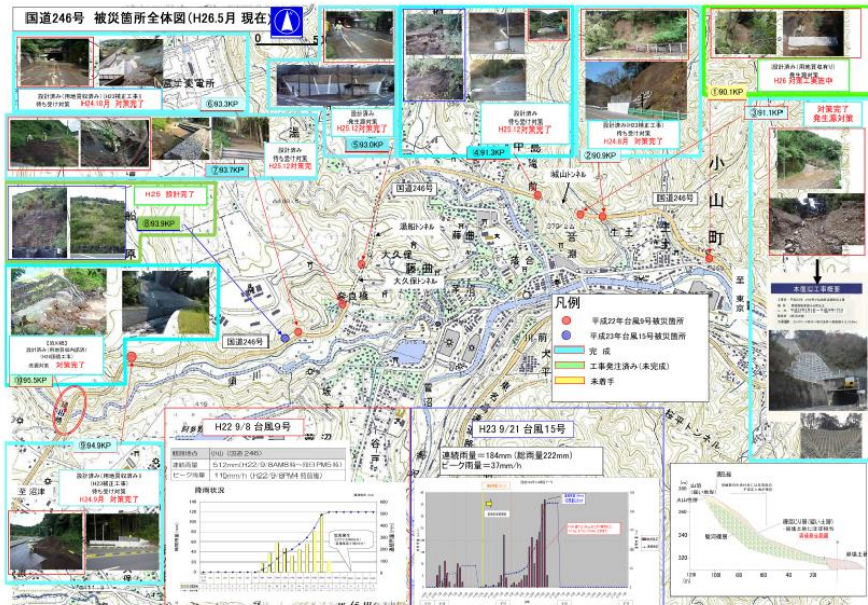
国道被災・復旧状況

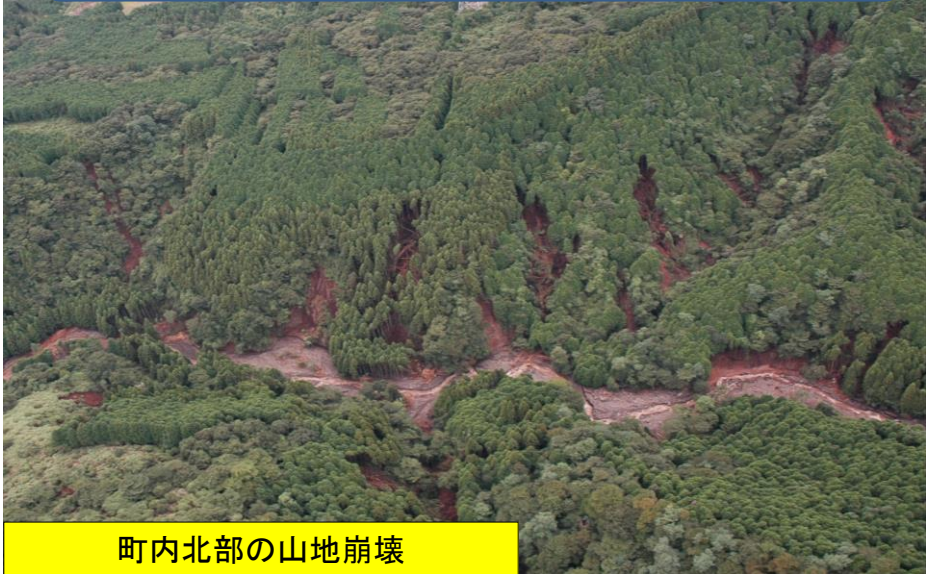
町内北部の山地崩壊

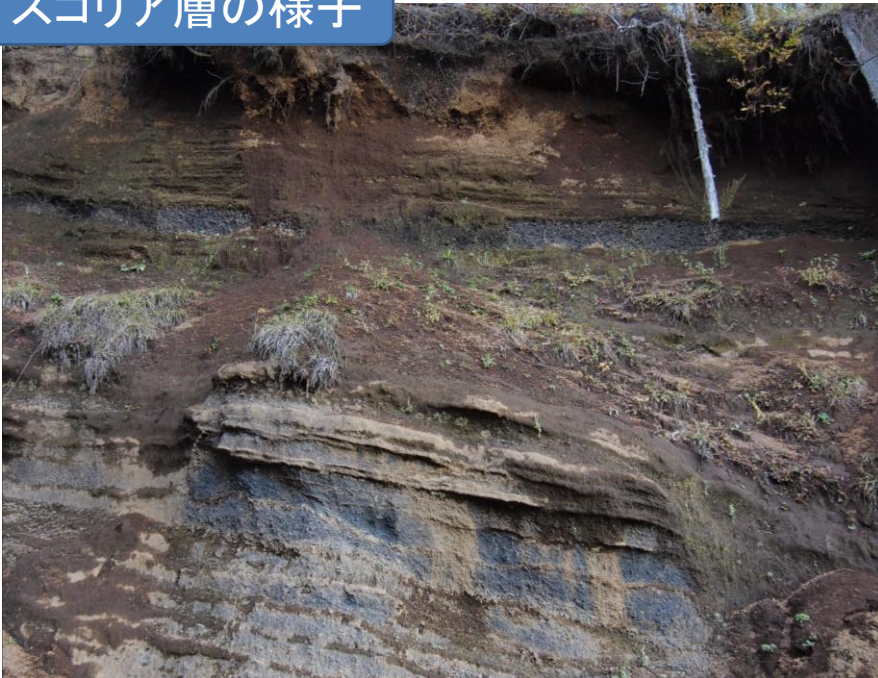
スコリア層の様子

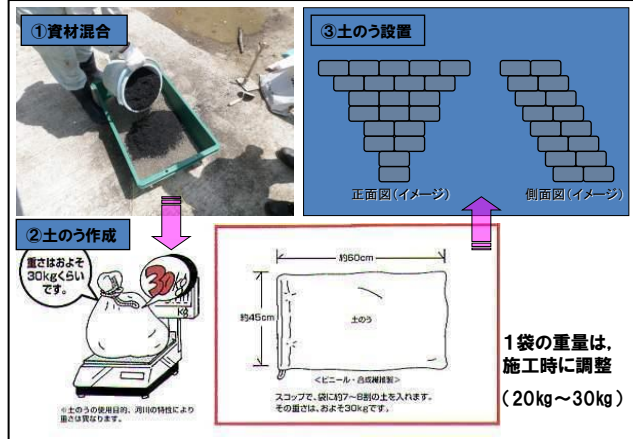
林道の路肩保護を目的とし、スコリアを利活用した土のう設置工。
 固化材と空練りした資材とすることで、自然固化する構造体となる。

<施工方法>

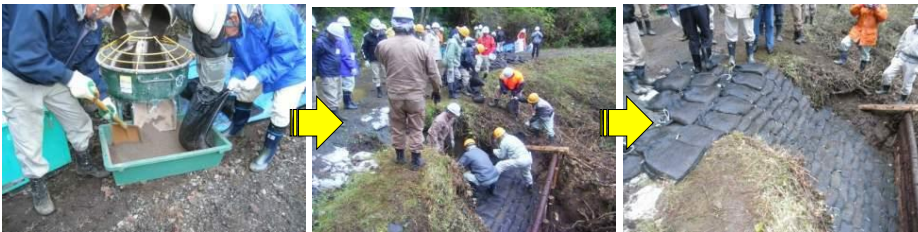
<実施状況:H25.11.13>

作成状況

設置状況

設置完了

- ① ずれなどは確認されない
- ② 土壌硬度計で約28mm程度の強度
- ③ ただし、法方部のかたまりが弱い
→ バインダの配合比の検討が必要
