西湘海岸における国の取り組み

国土交通省京浜河川事務所

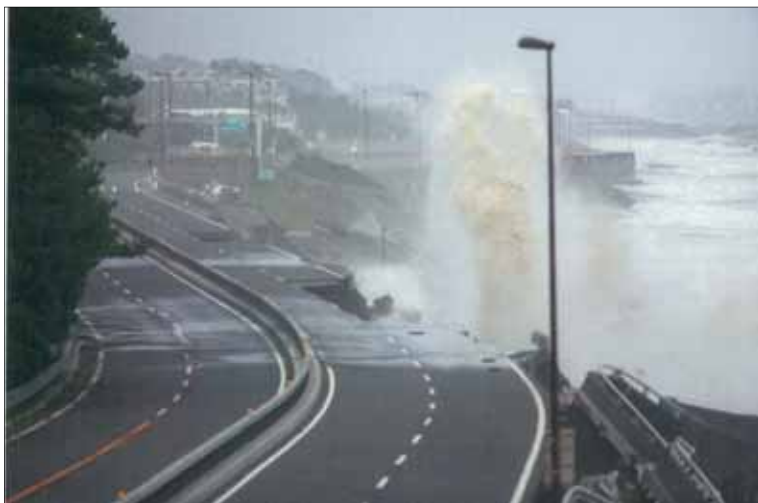
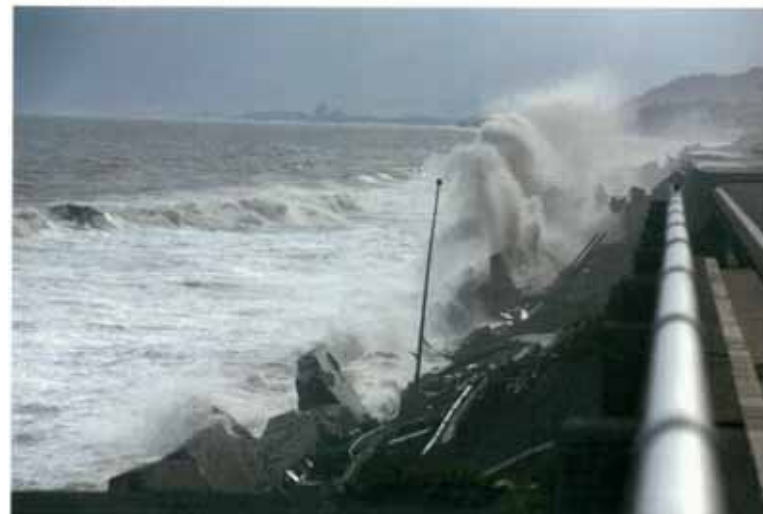
【西湘バイパス】

平成19年台風9号による被災状況

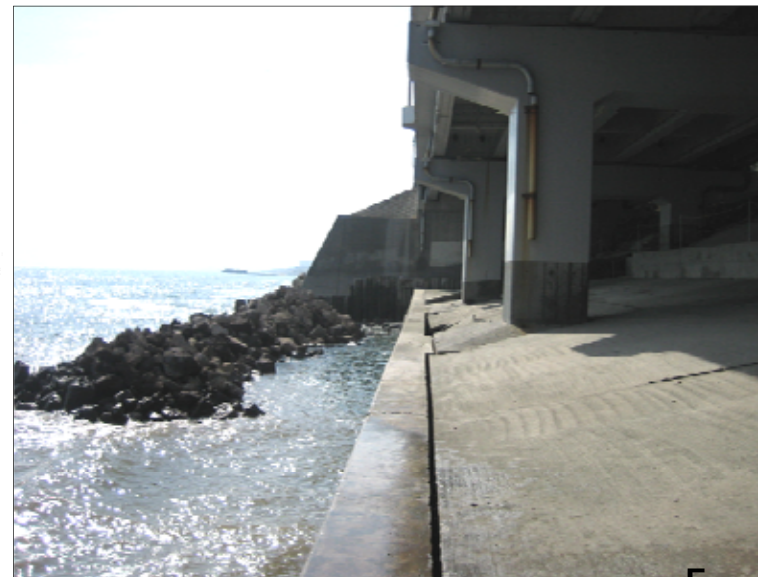
【金波橋付近】

海浜消失

台風襲来前

台風襲来後

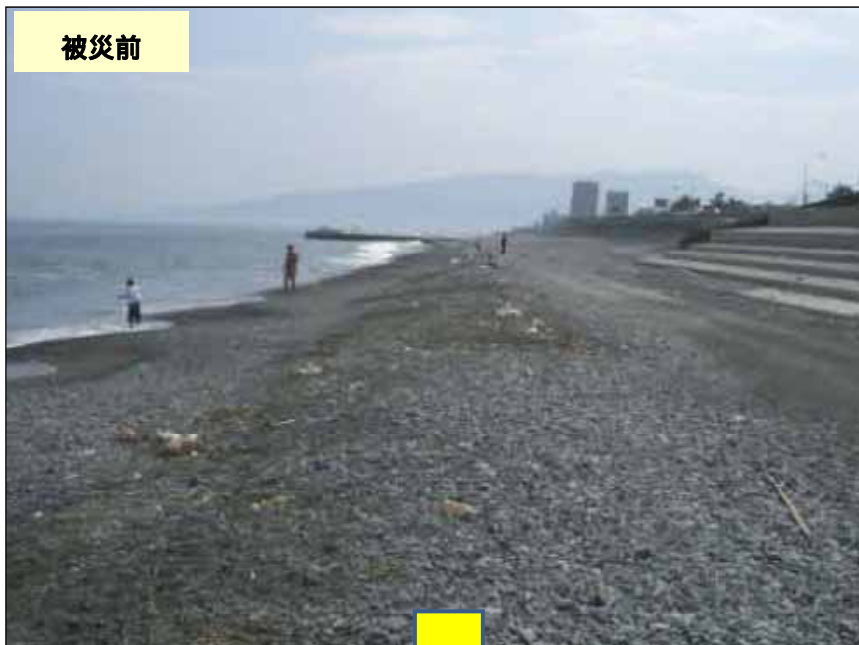
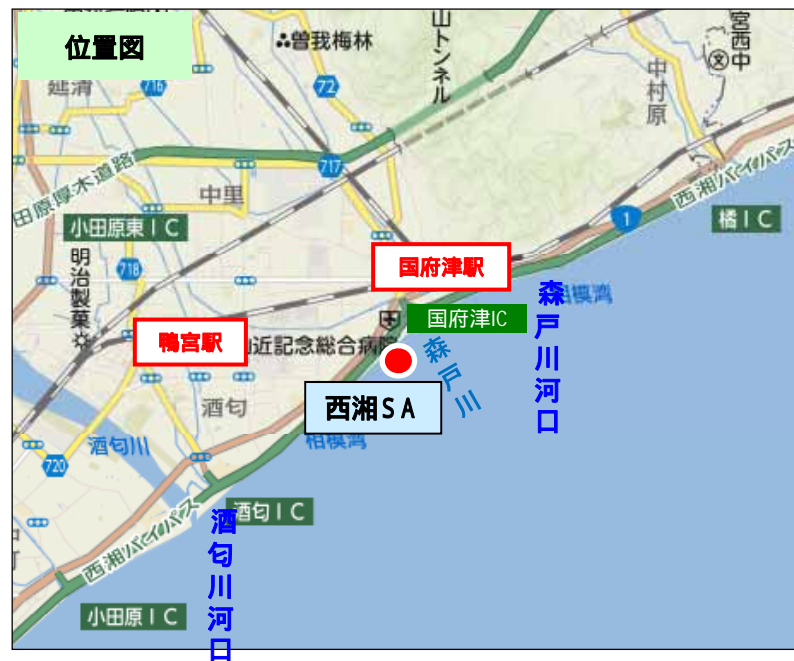
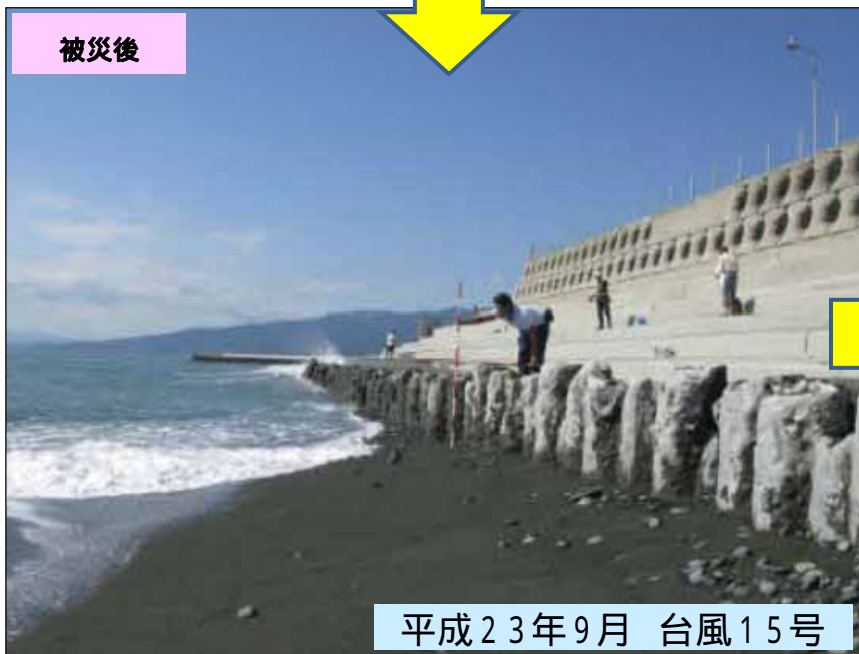
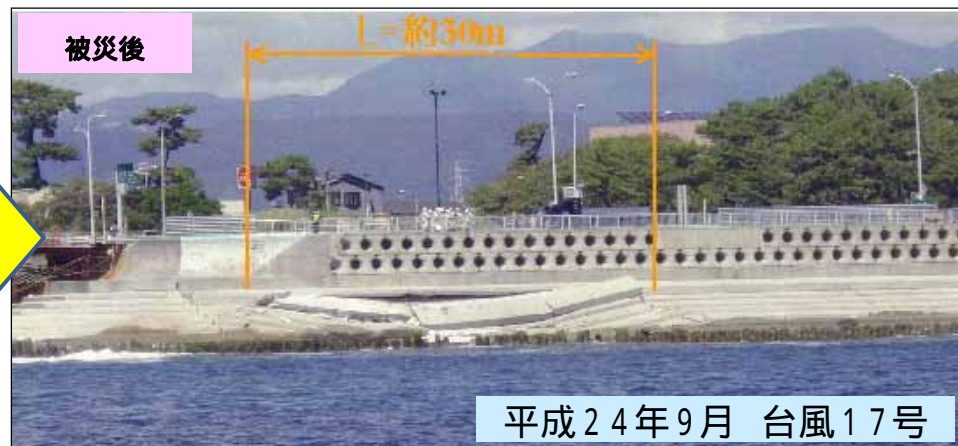
平成23年台風15号による被災状況(小田原市:西湘サービスエリア)

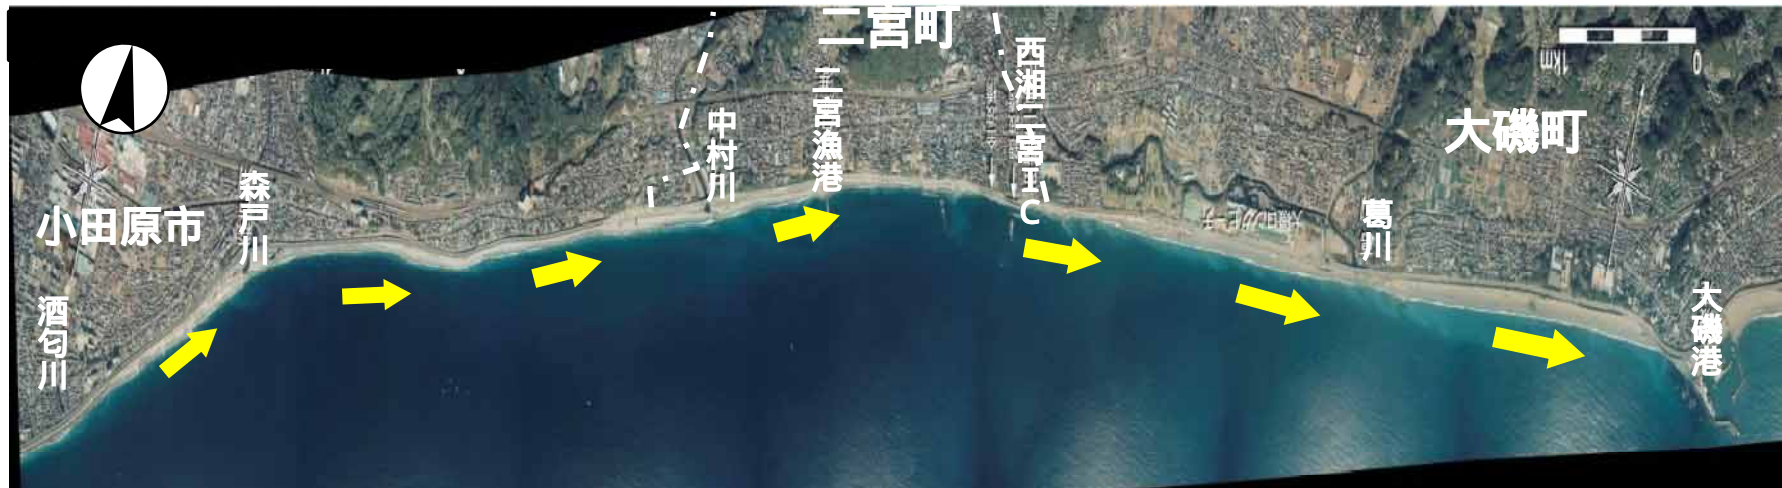
通常時: 東向き沿岸流

2方向の異なる流れ

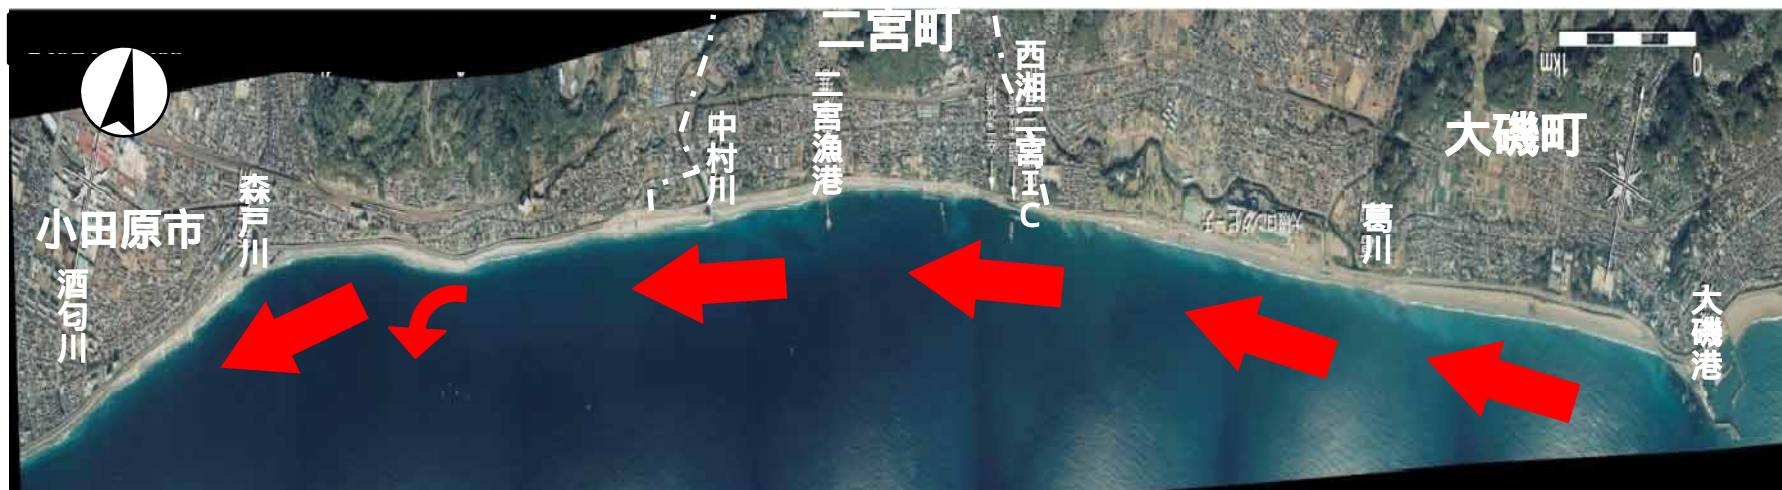
台風等の高波浪時: 西向きの流れ

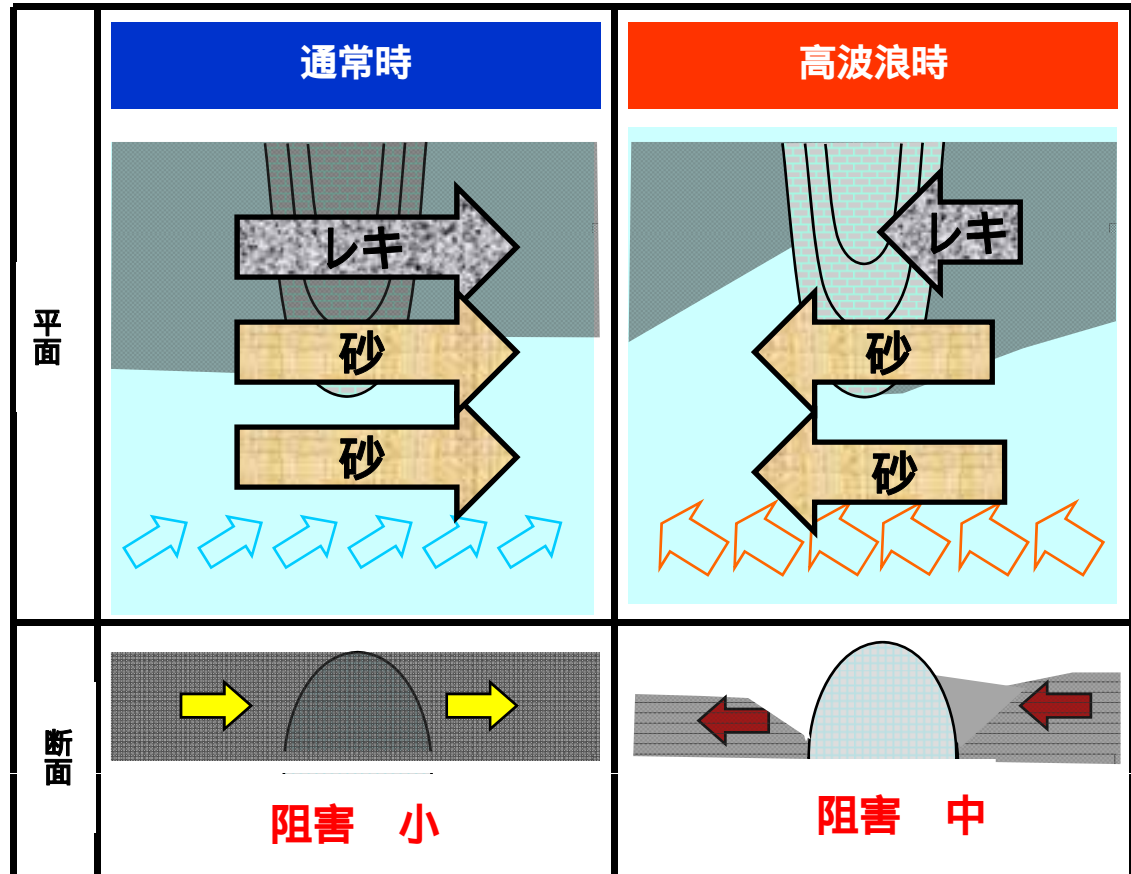
事業概要(仮称岩盤型施設)

流れ(高波浪時)

流れ(通常時)

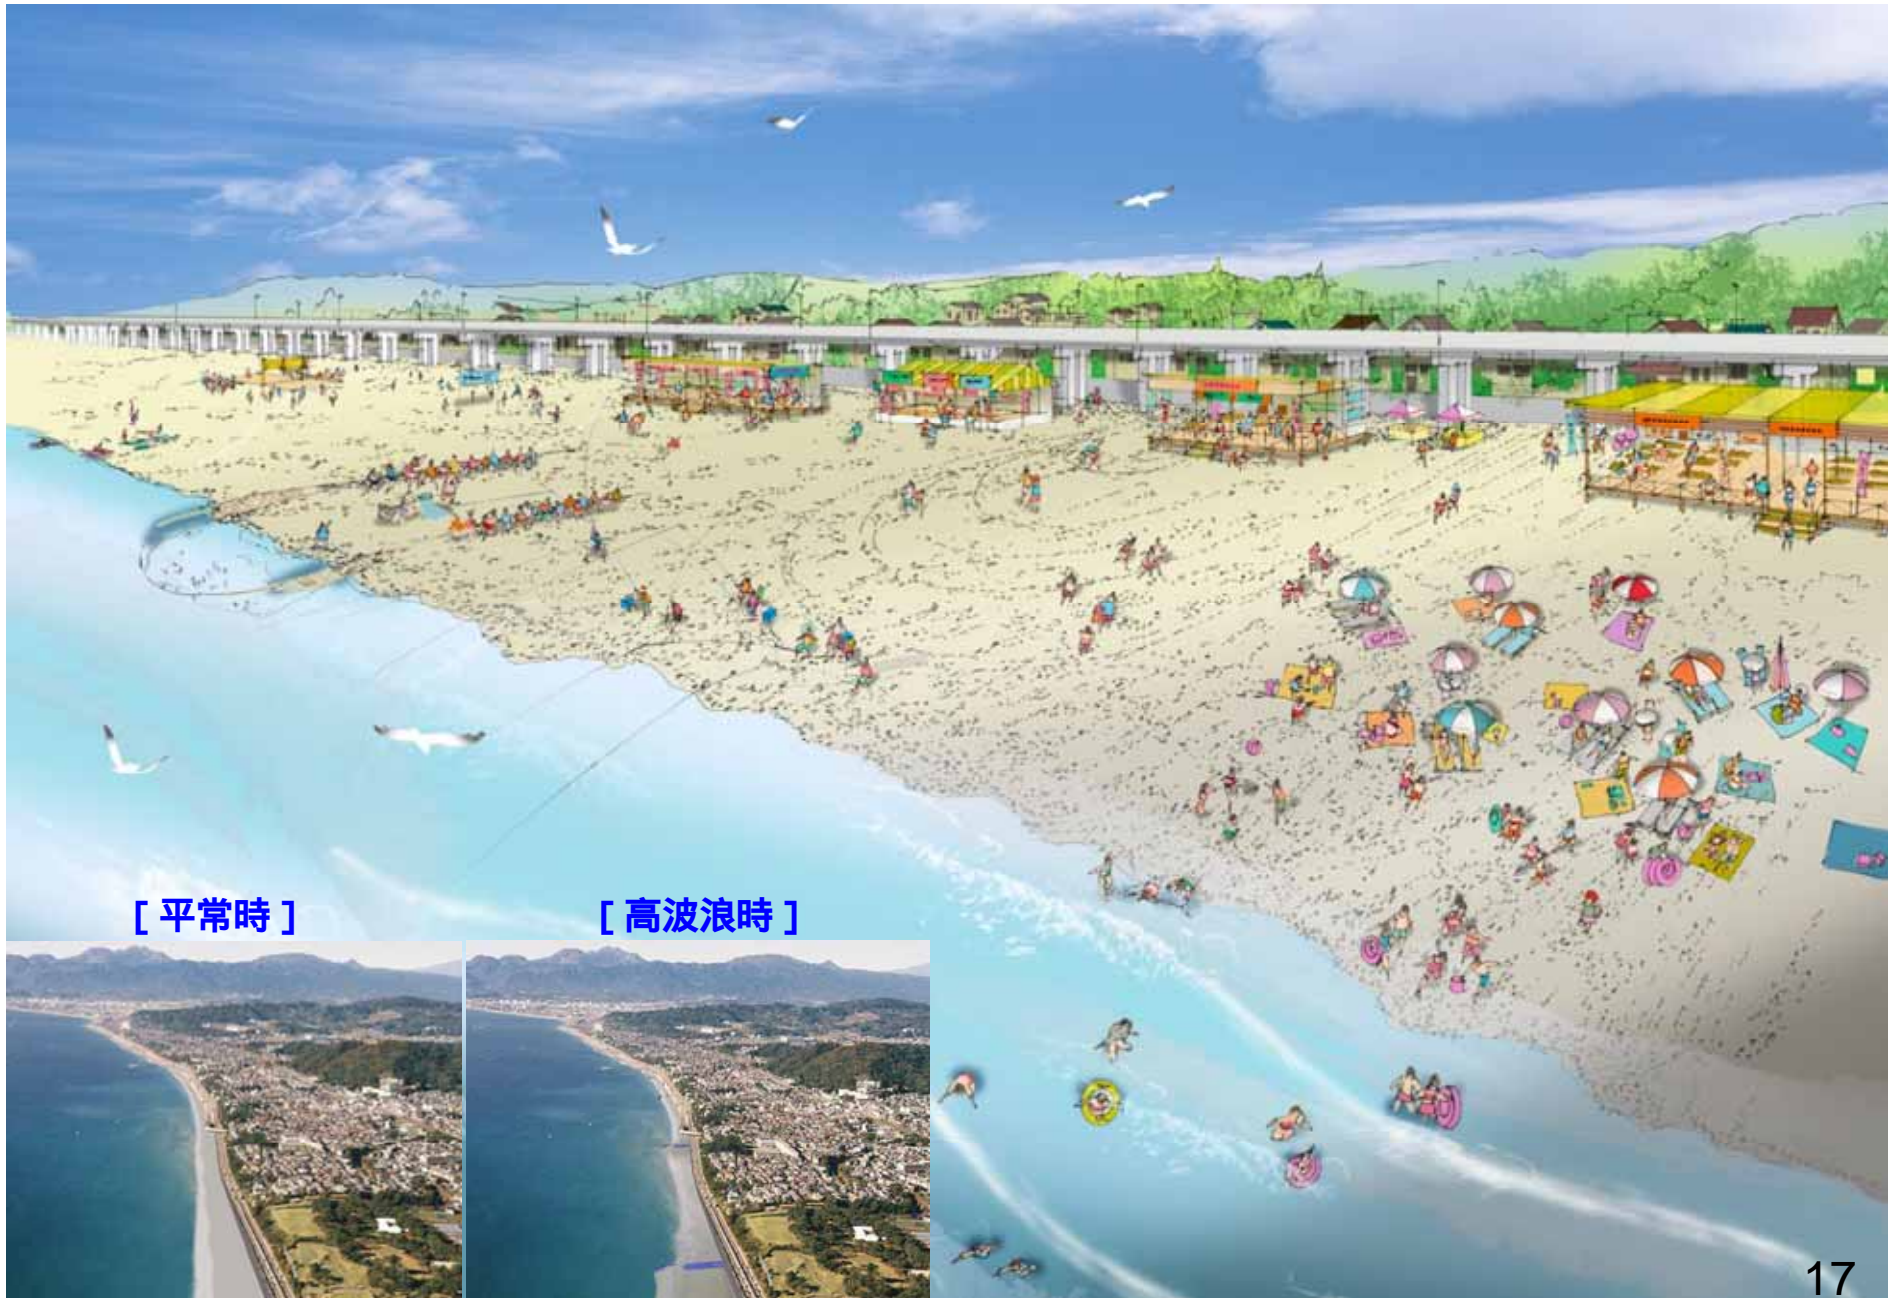
将来の海岸

[平常時]

[高波浪時]
