2017年11月19日 「山川海の連続性を考える県民会議」

台風21号に伴う高波浪による 湘南海岸の大規模侵食

一般財団法人土木研究センター
なぎさ総合研究所長・日本大学客員教授
工博 宇多高明
Dr. Takaaki Uda

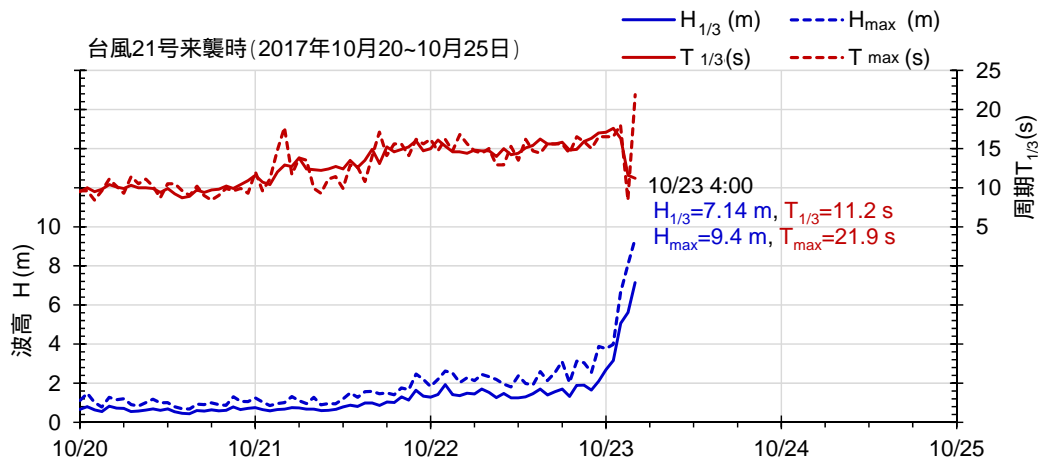
図-1 波浪観測結果（平塚）

図-1に示す平塚波浪観測塔での波浪観測の結果によれば、2017年10月22日より周期15 s程度の波浪が継続し、10月23日には波高が急激に増大し、同日の12～13時には最大有義波高7.14 m、周期11.2 sの波浪が観測された。

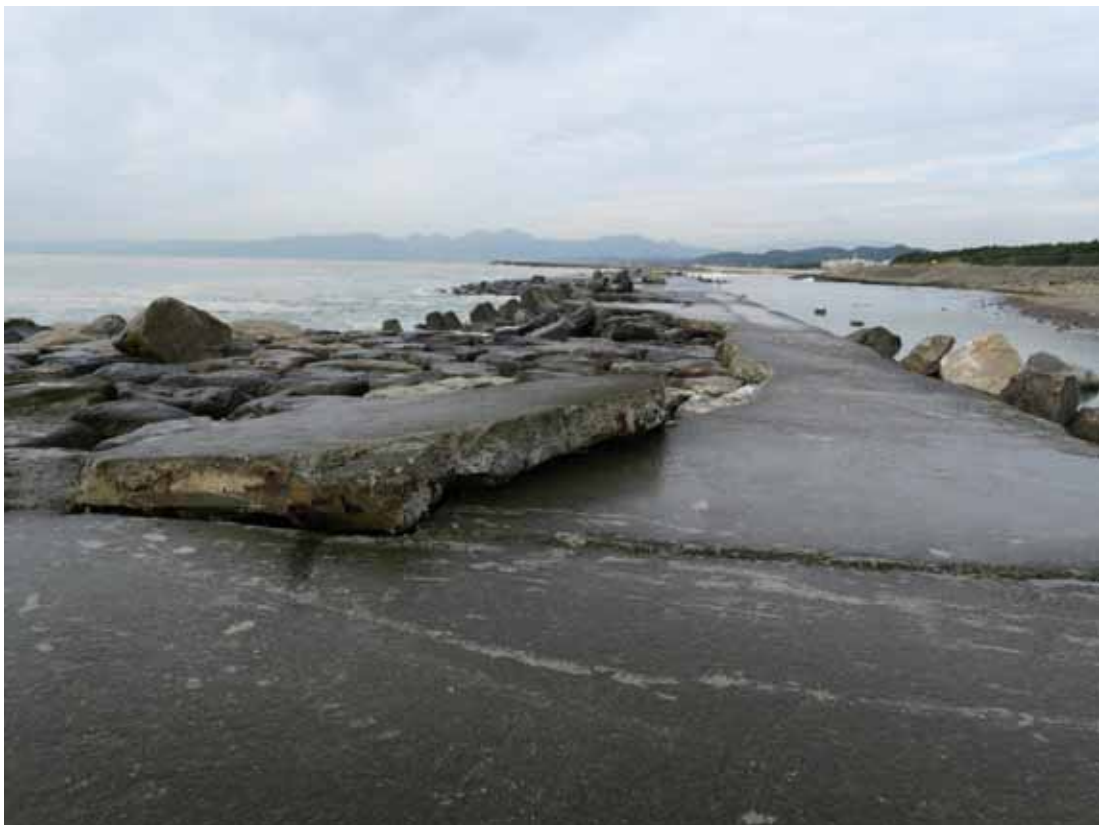
写真-1 波の作用により剥がされた消波堤の天端コンクリート

柳島地区での現地踏査によれば、柳島消波堤の天端被覆工が高波浪により破壊された後、被覆コンクリートが東側に運ばれた(写真-1)。また、中詰め石も東向きに散乱した(写真-2)。一方、柳島消波堤の東側で著しい浜崖侵食が起きたが、侵食の程度は消波堤の東側端部でとくに著しかった。茅ヶ崎漁港の西防波堤の天端が越波により破損した。これら3点より、柳島地区にあっては台風21号時の高波浪が海岸線への法線に対して右回りの方向から入射したことが分かった。

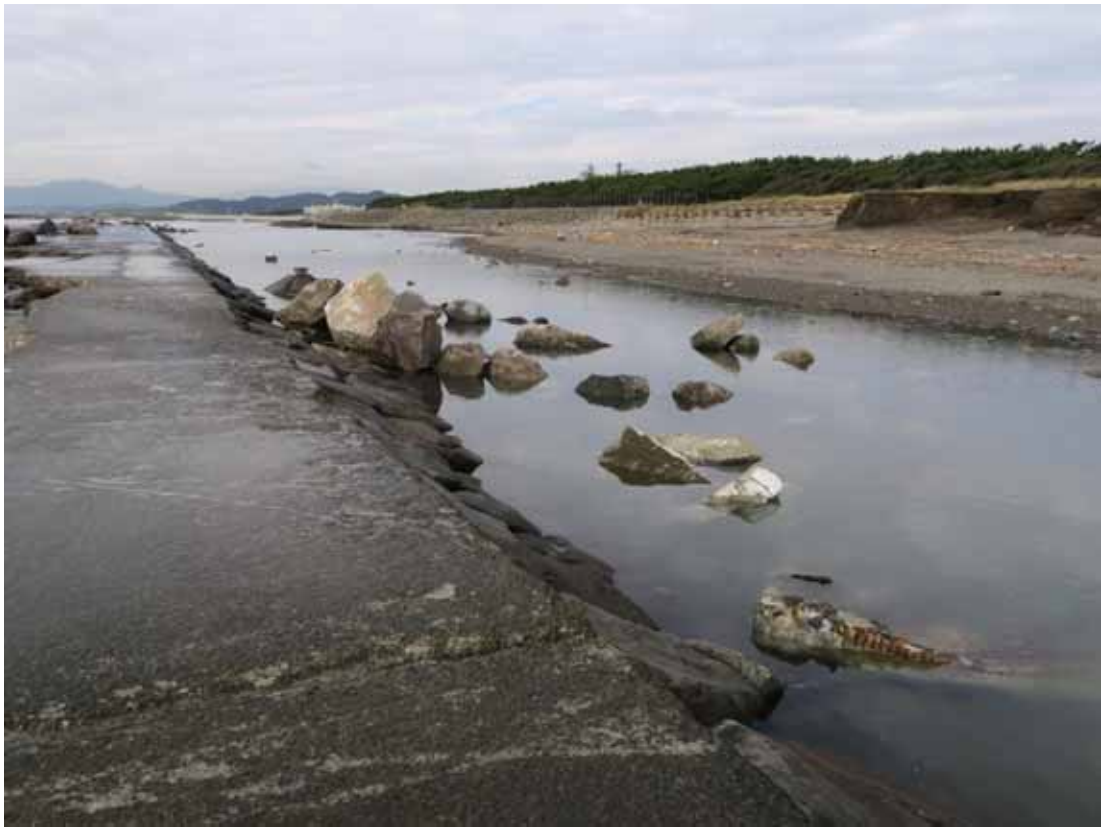
写真-2 消波堤の天端を越えて陸側に運ばれた基礎捨石

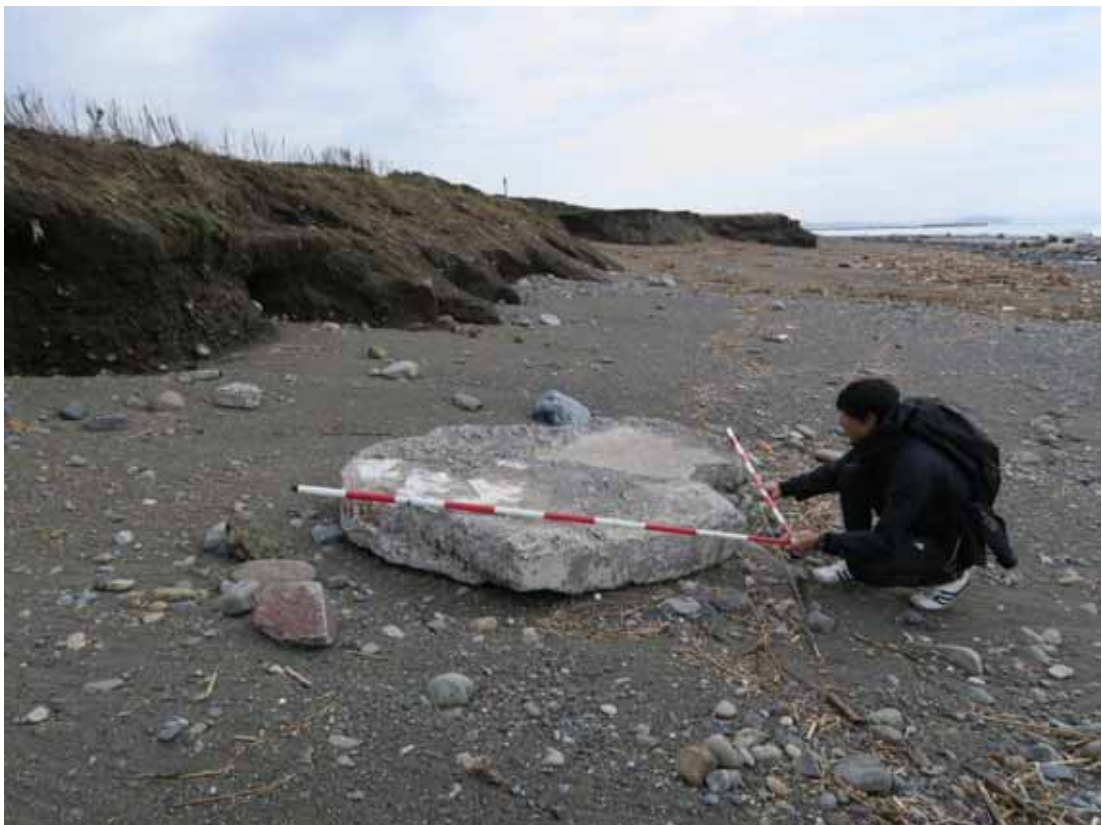
写真-3 陸側深く運ばれた2 m角の天端被覆コンクリート

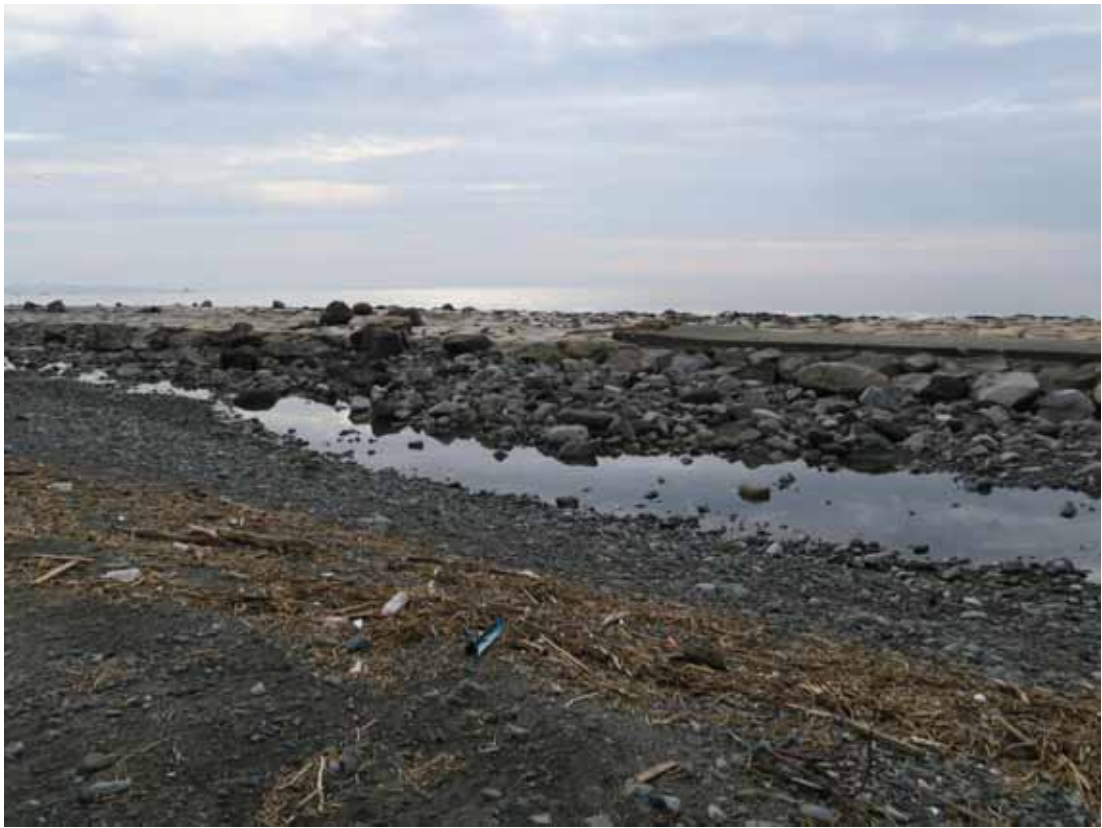
写真-4 消波堤の天端を越えて陸側に運ばれた基礎捨石

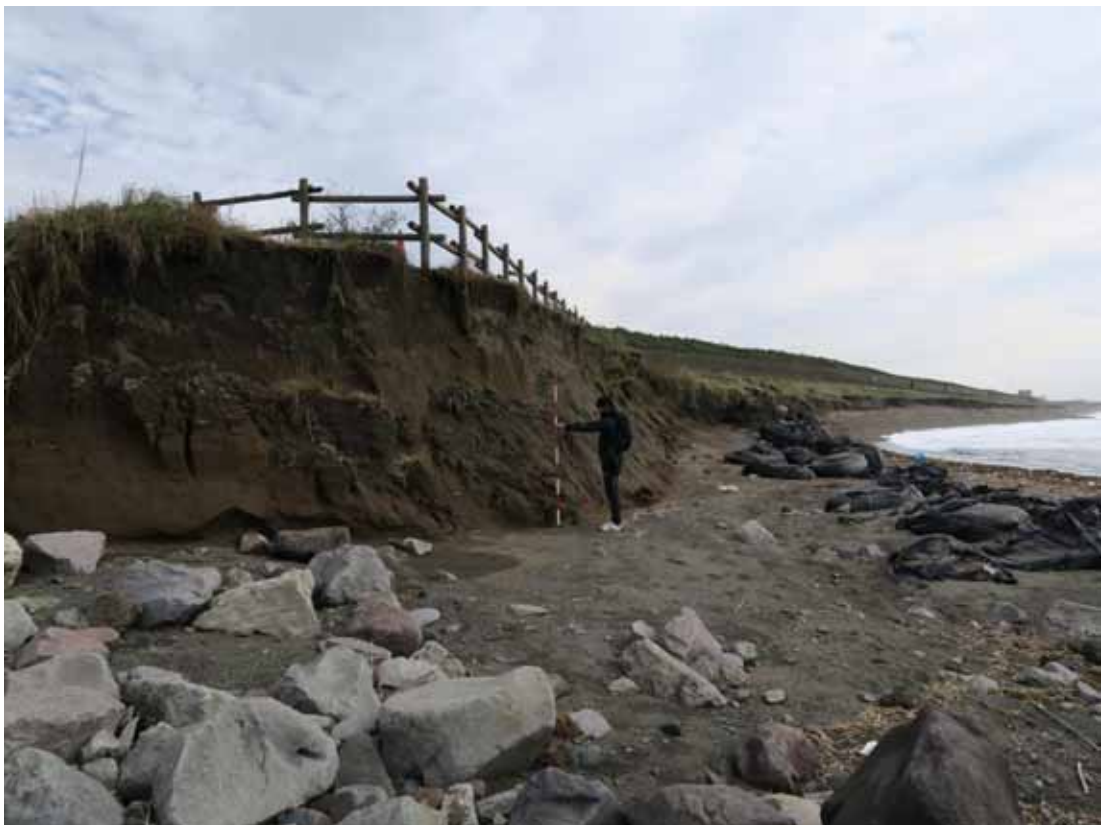
写真-5 盛り土端部が激しく侵食されてできた比高2.9 mの浜崖

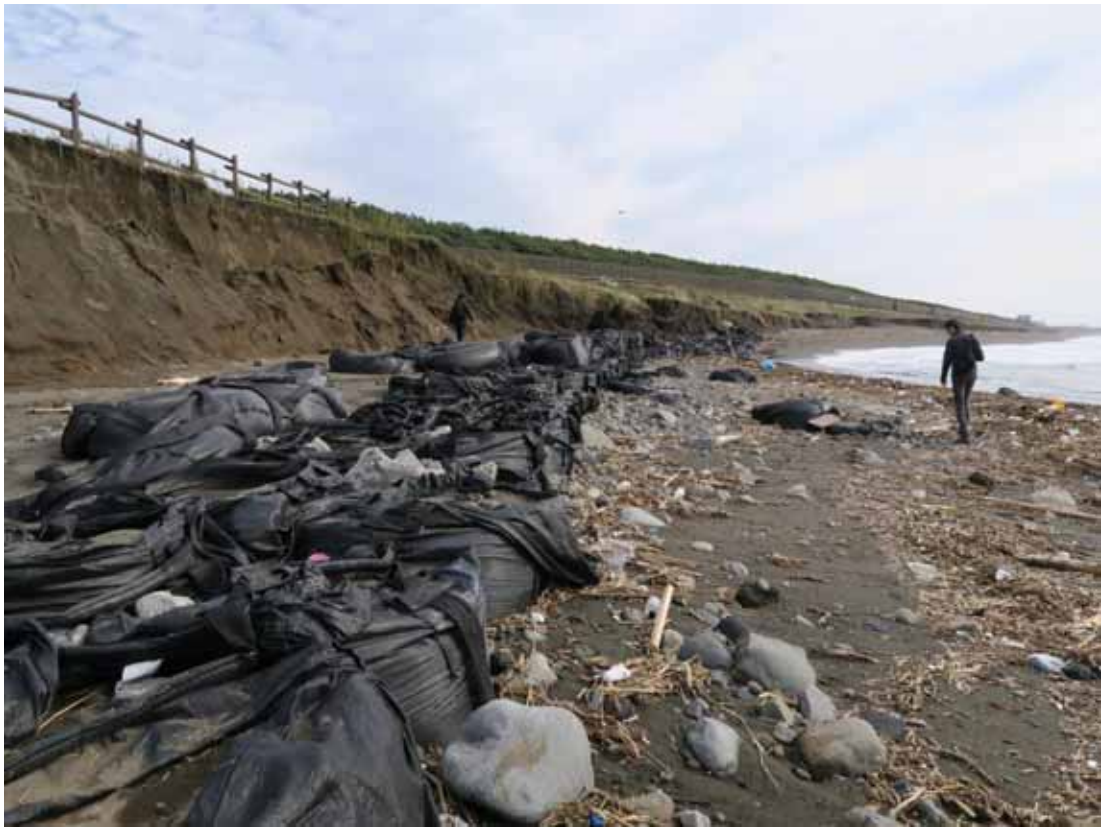
写真-6 盛り土の基礎として使われていた大型土嚢の露出

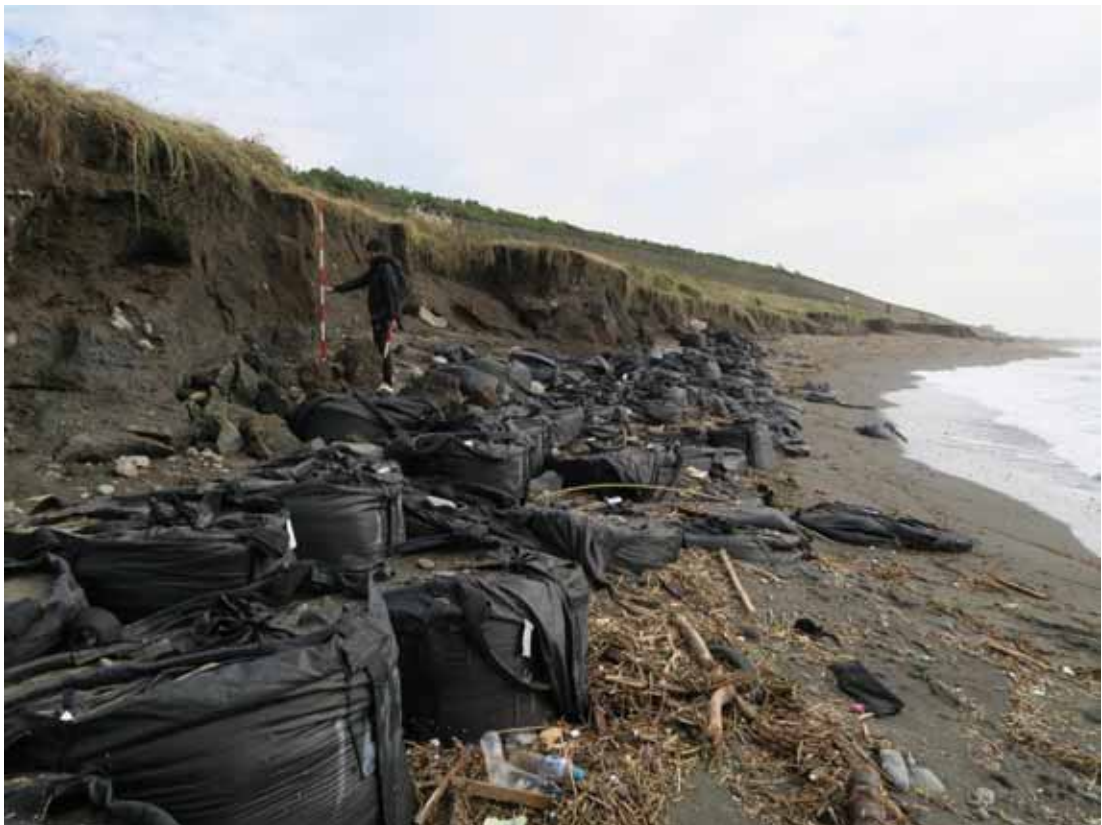
写真-7
基礎として埋められていた大型土嚢の露出とその背後に形成された比高約2 mの浜崖

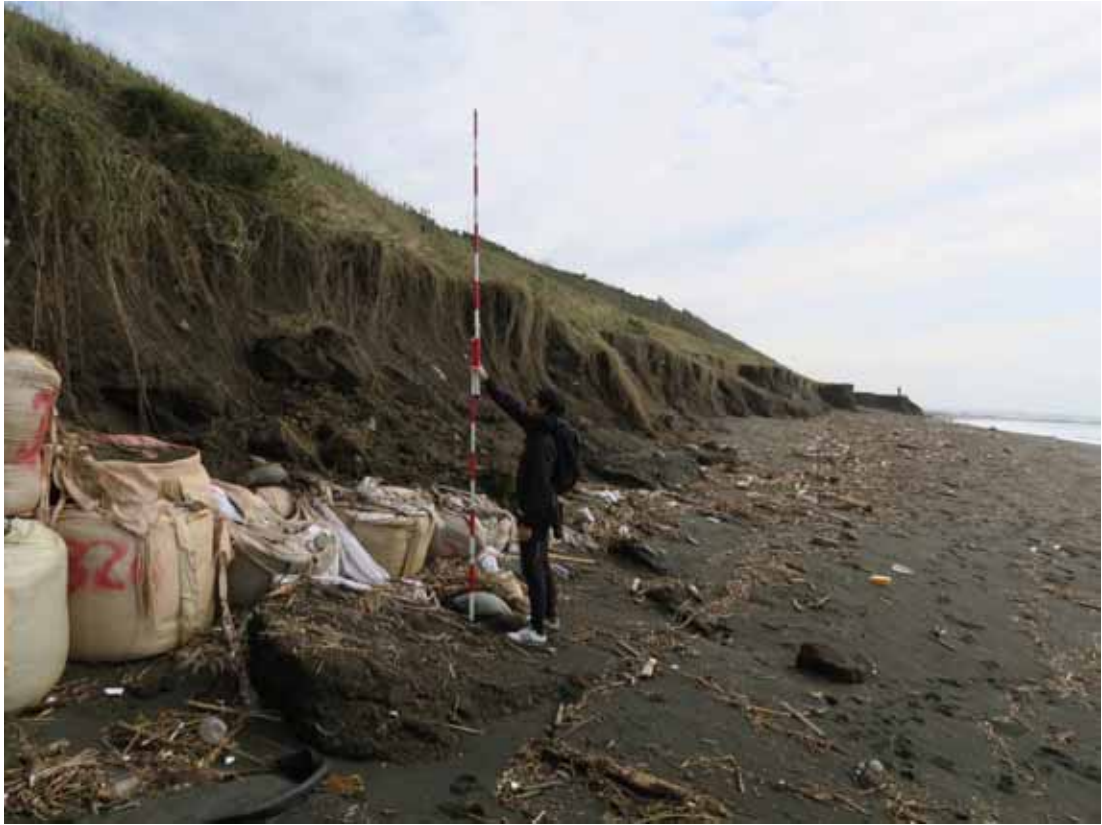
写真-8
比高2.7mの浜崖はできたものの基礎用の大型土嚢は一部現れたのみの地点8の状況

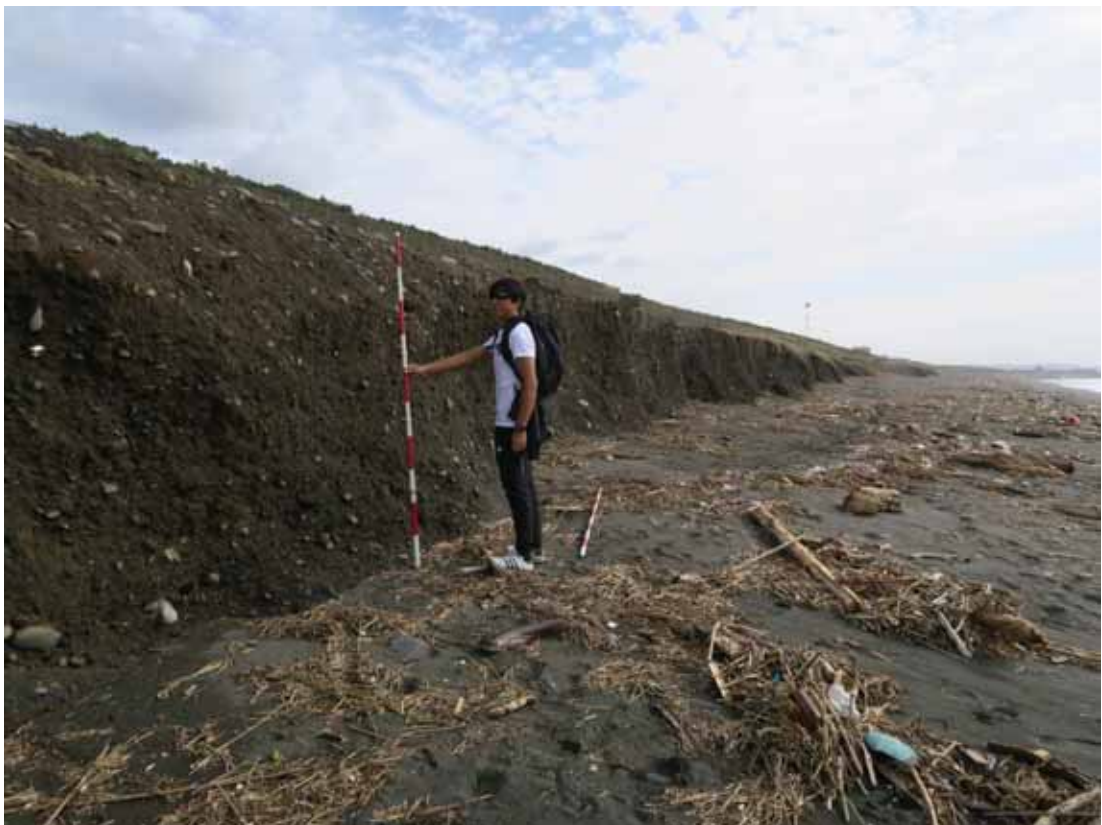
写真-9 柳島消波堤の東端から800 m地点での比高の低下した浜崖

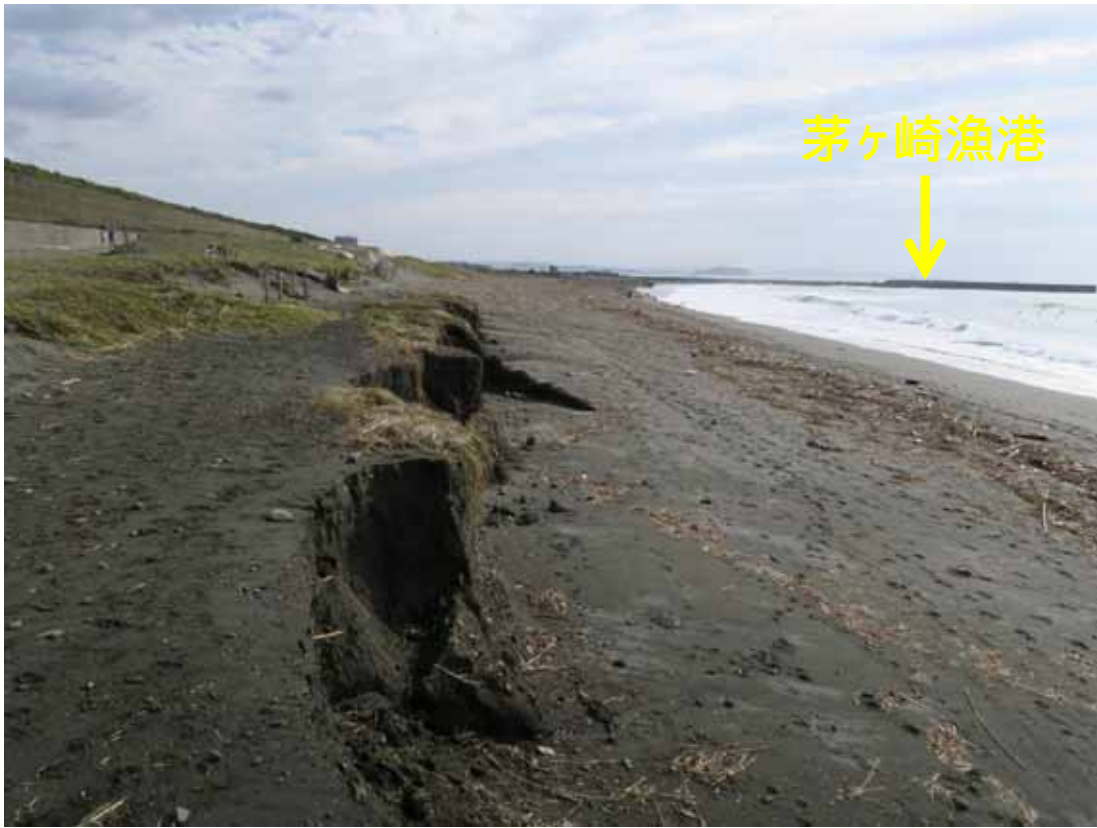
写真-10 遠方に茅ヶ崎漁港を望む地点10付近での浜崖形成状況

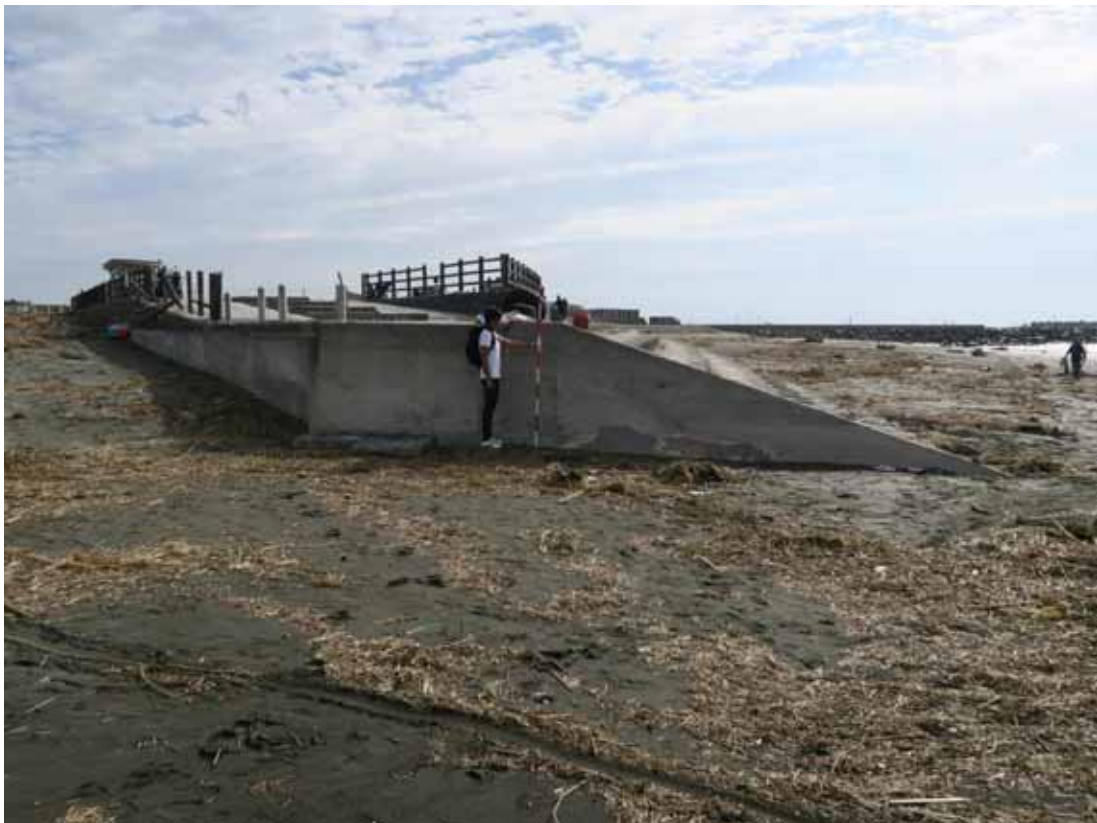
写真-11 茅ヶ崎漁港の西側に設置されている傾斜護岸の端部

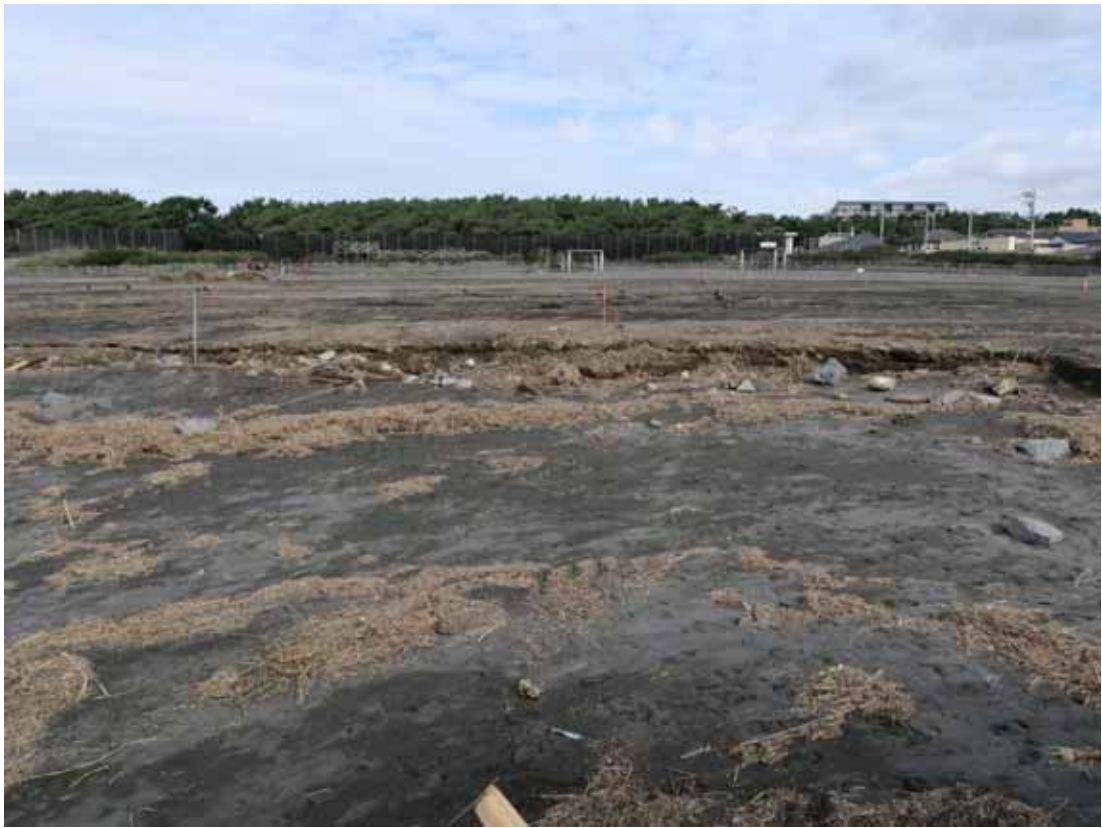
写真-12 茅ヶ崎漁港の西側に隣接する駐車場からの砂の流出

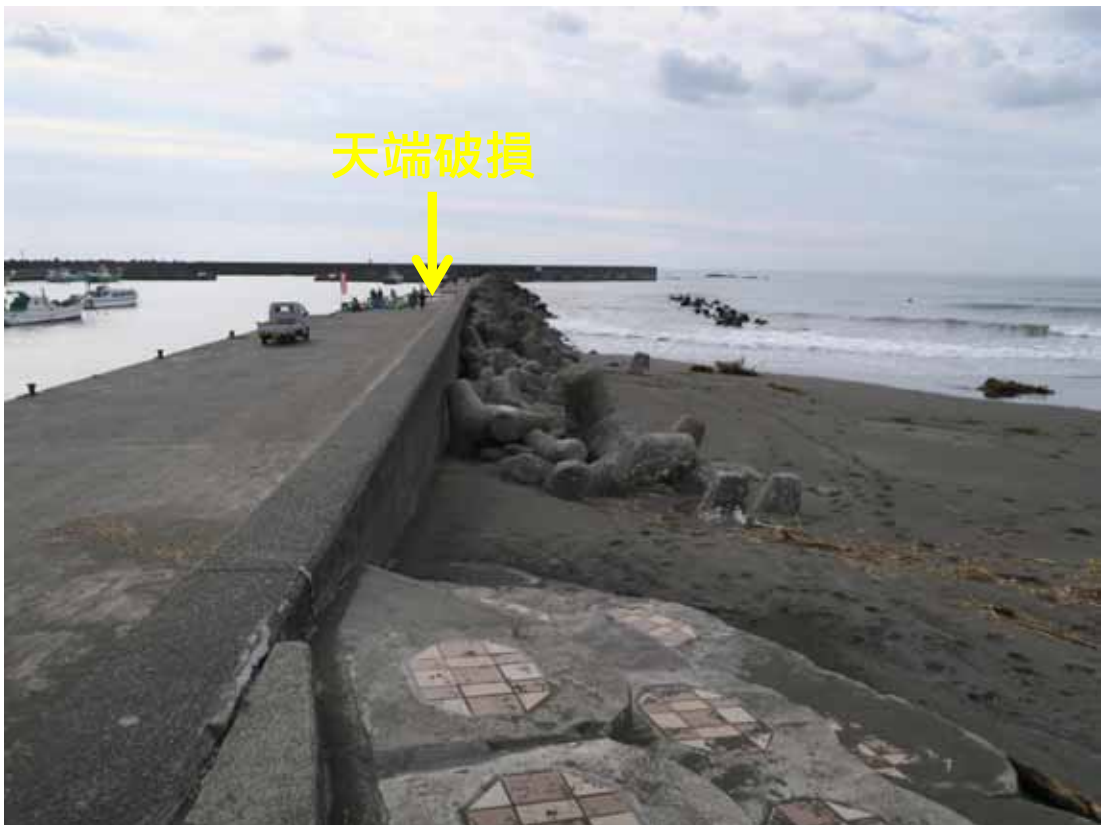
写真-13 越波により天端が破損した茅ヶ崎漁港の西防波堤

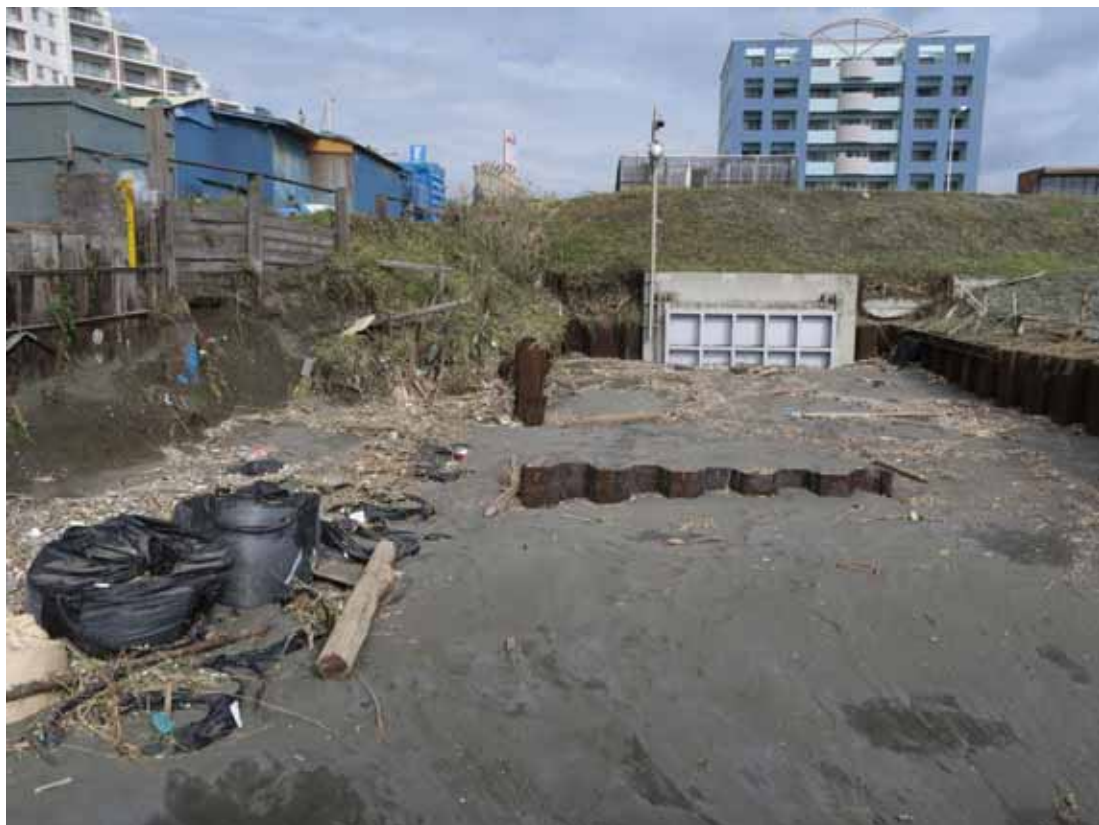
写真-1 砂に埋まった6号水路の吐口

高波浪により砂が岸向きに運ばれた結果、6号水路は完全に閉塞した。

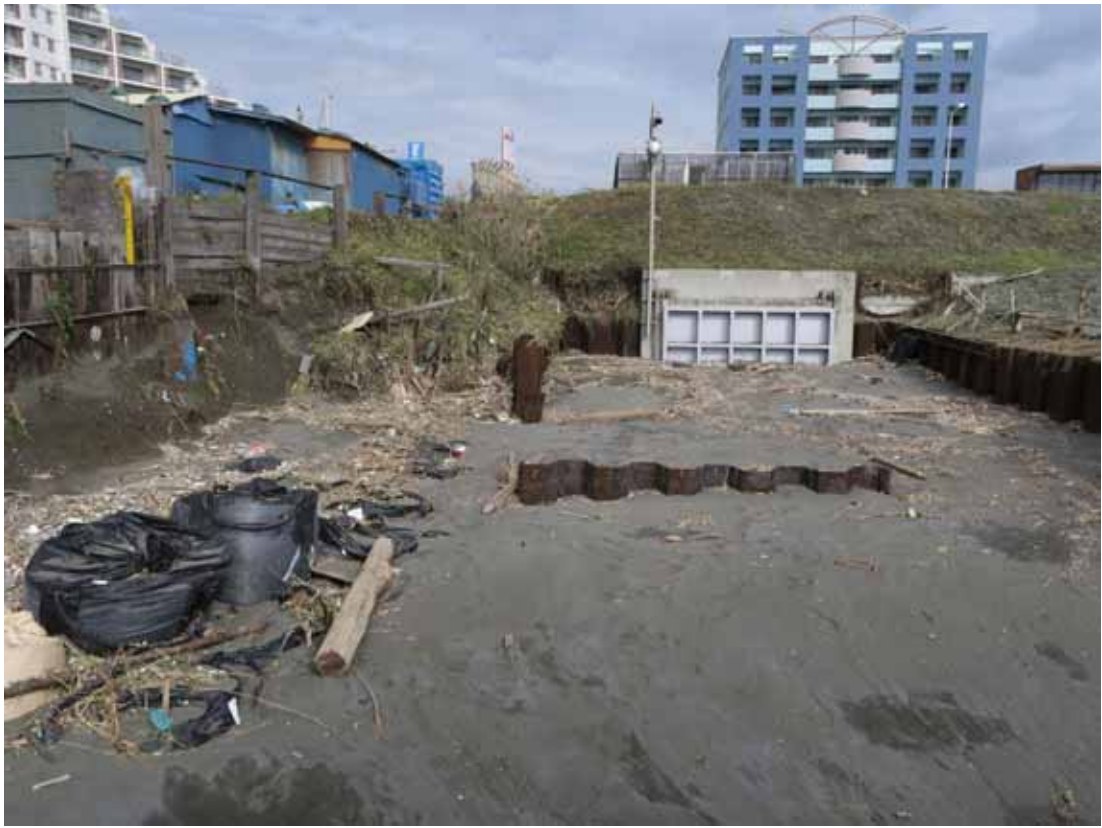
写真-2 盛り土区間（砂）上に残された遡上痕跡

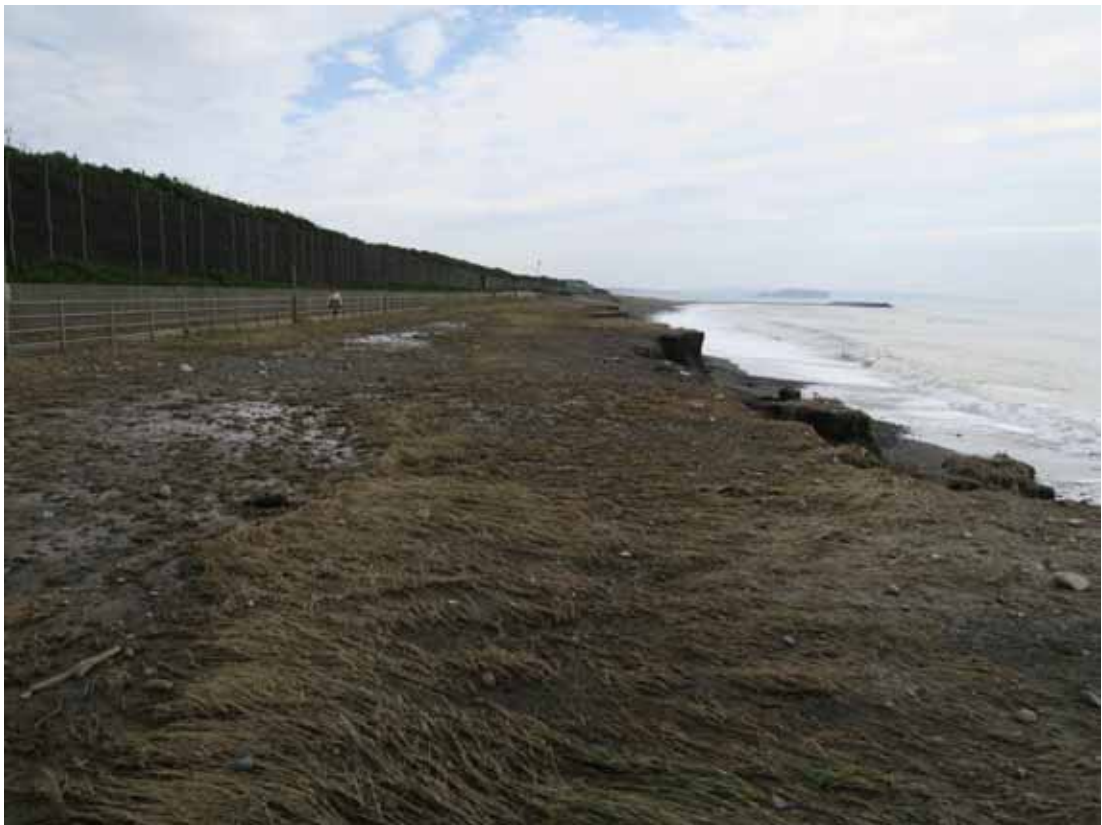
写真-3 盛り土区間（粗粒材）上に残された遡上痕跡

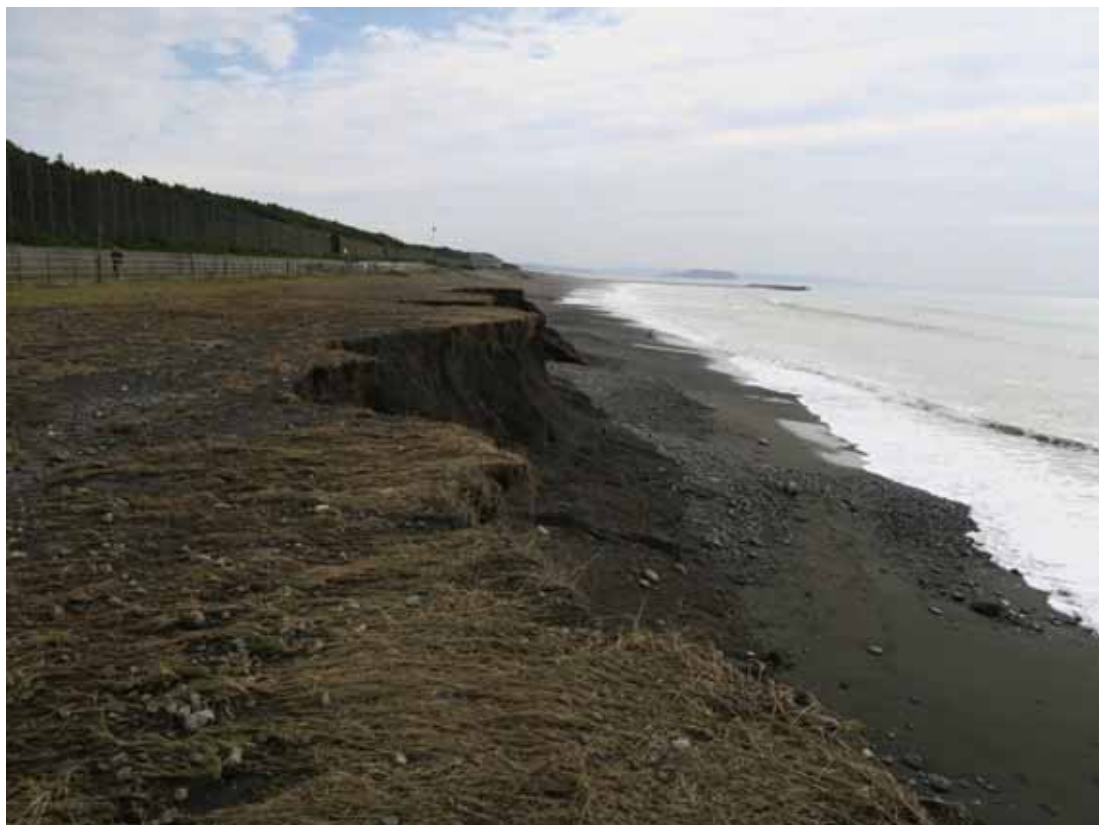
写真-5 粗粒材養浜区間に残された遡上痕跡

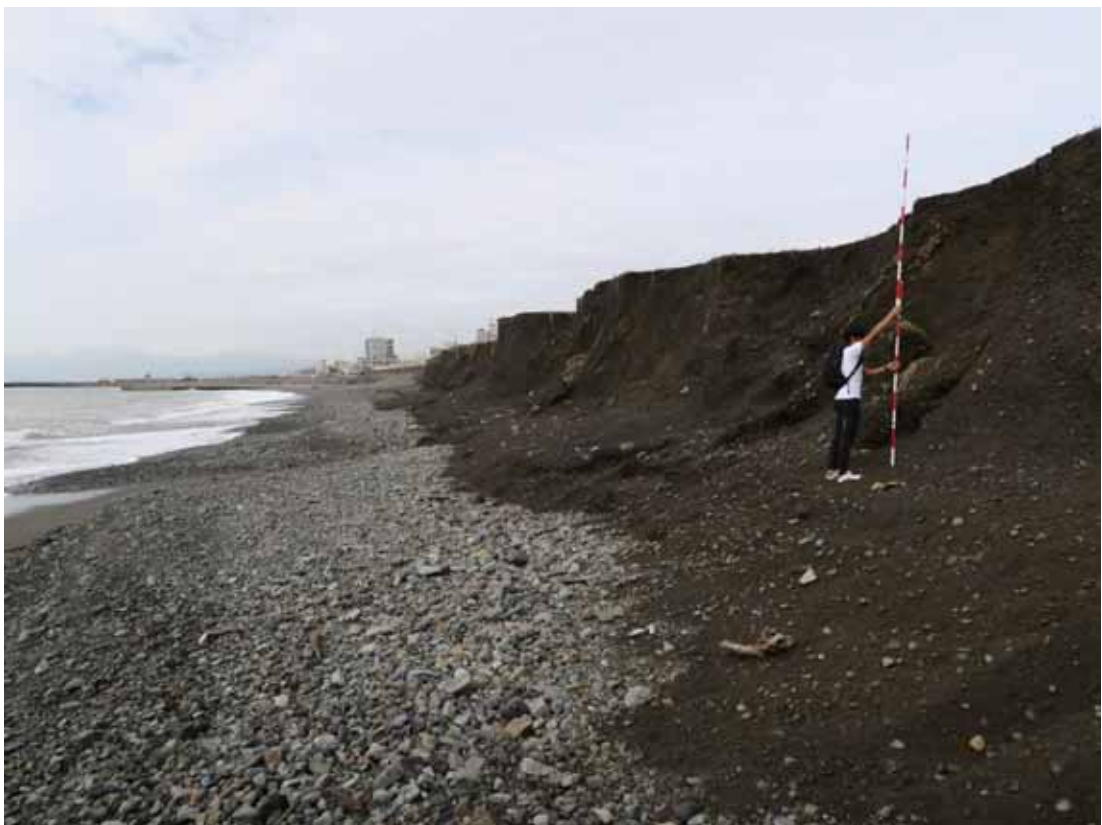
写真-7 盛り土区間に形成された比高約3 mの浜崖

盛り土養浜区間では天端高が高い養浜盛り土が行われていたため、これが堤防として機能し、一部は削られたものの背後地への越波および波による被害は他の場所と比べて小さかった。これは盛り土養浜が持つ新しい機能と考えられる。

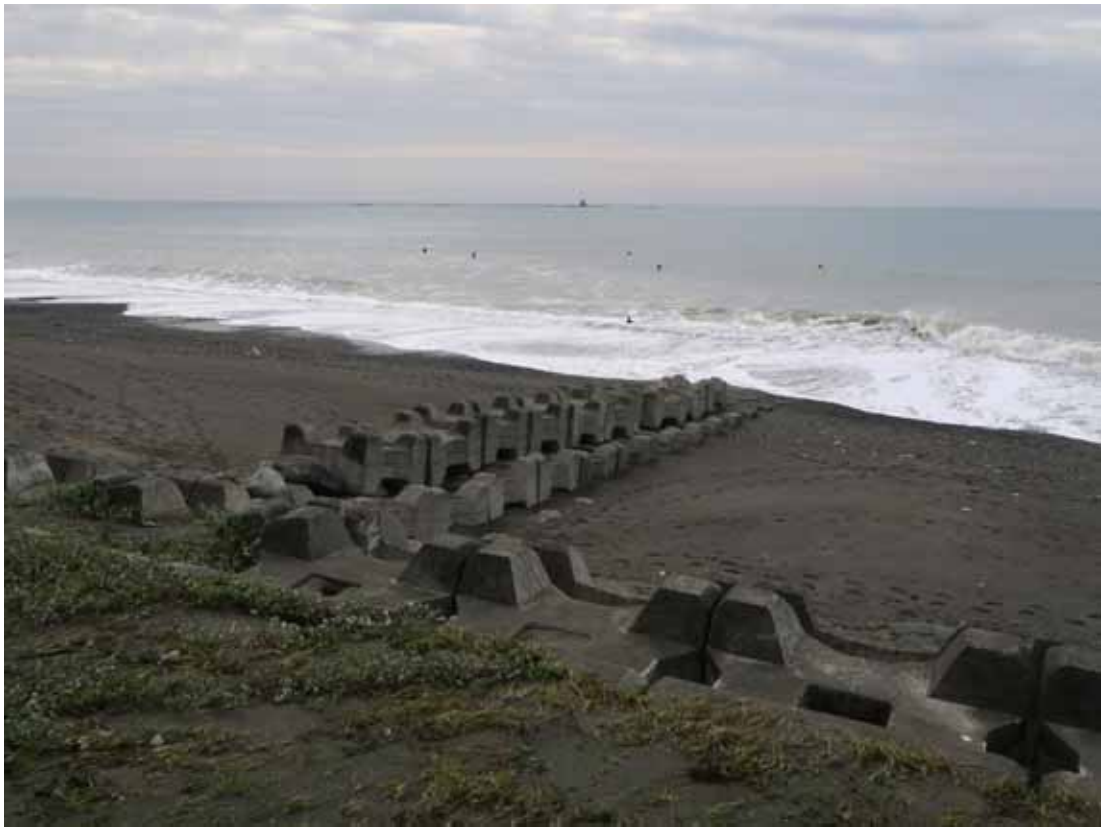
写真-8 ブロックが大きく露出した突堤の付け根付近

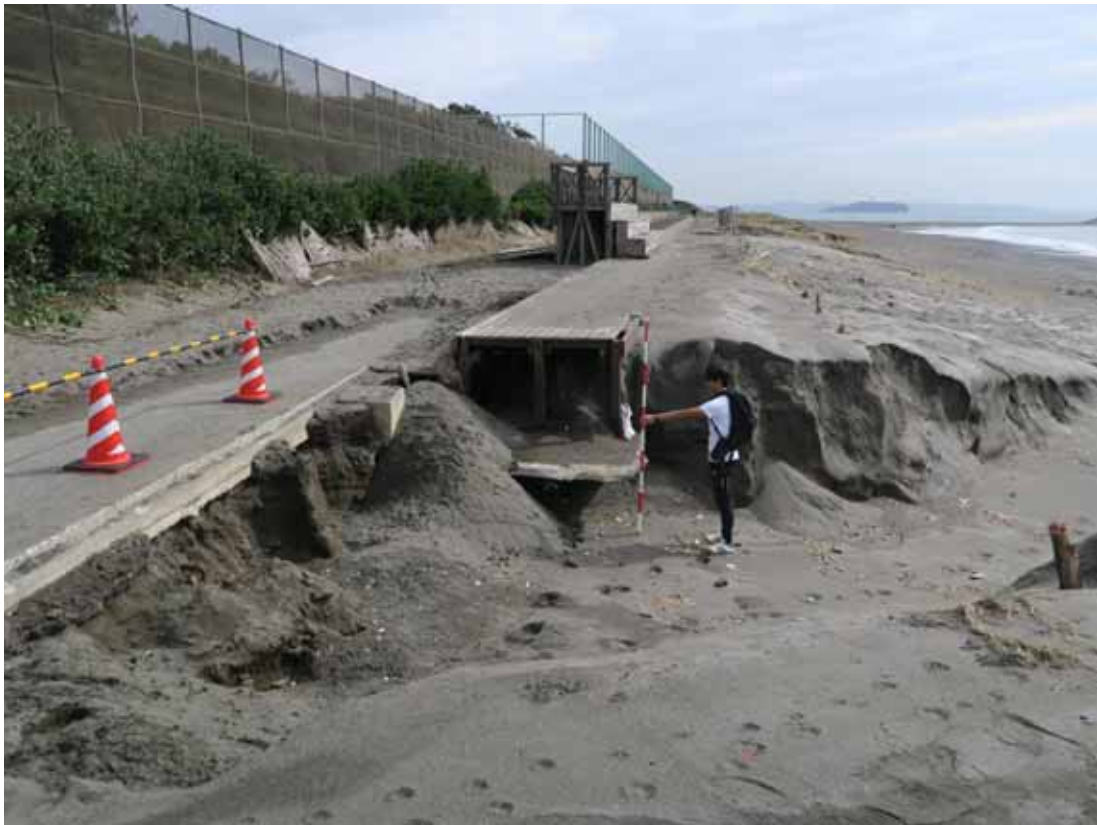
写真-10 遊歩道からの戻り流れによる侵食

盛り土養浜が行われていない場所では、緩勾配の砂浜を高波浪が遡上した結果、遊歩道に設置されたボードウォークなどが破壊された。同時に、打ち上がった海水が汀線へと戻る場所では集中的な流れとなったためその付近が大きく侵食された。

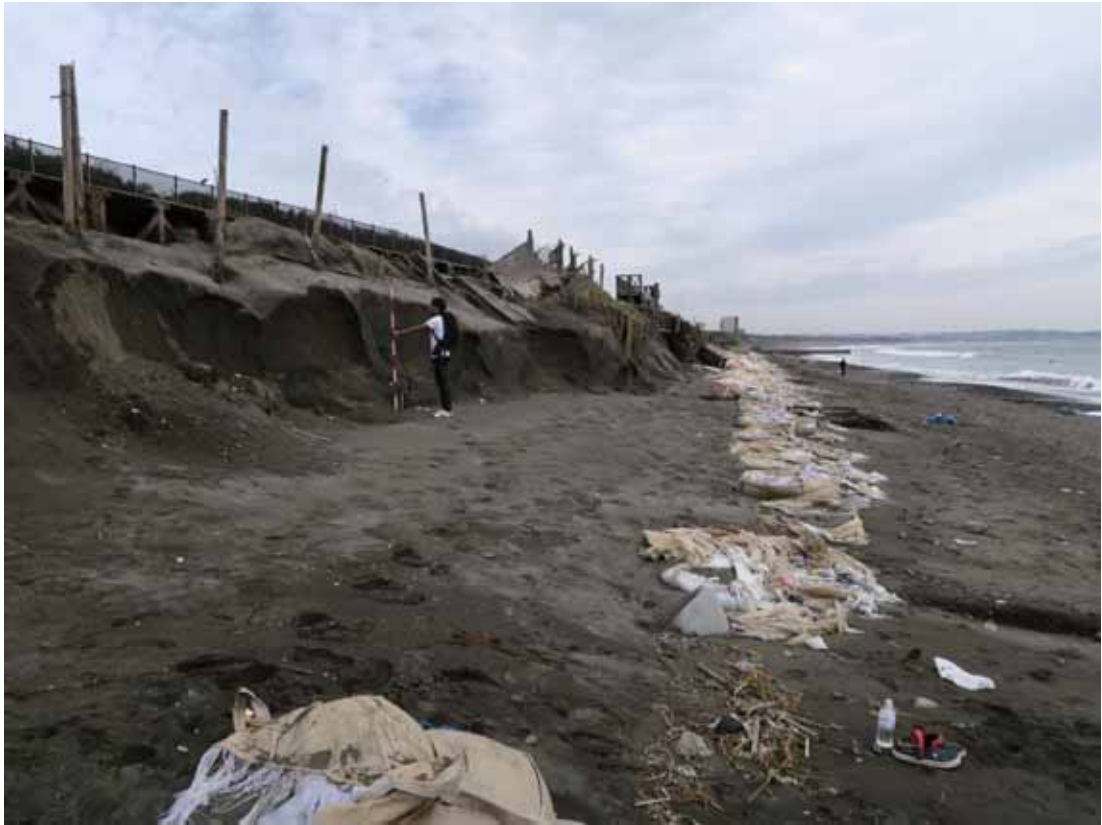
写真-1 盛り土養浜の海側斜面にできた比高約1.7 mの浜崖
(茅ヶ崎ヘッドランドの東420 mの地点1)

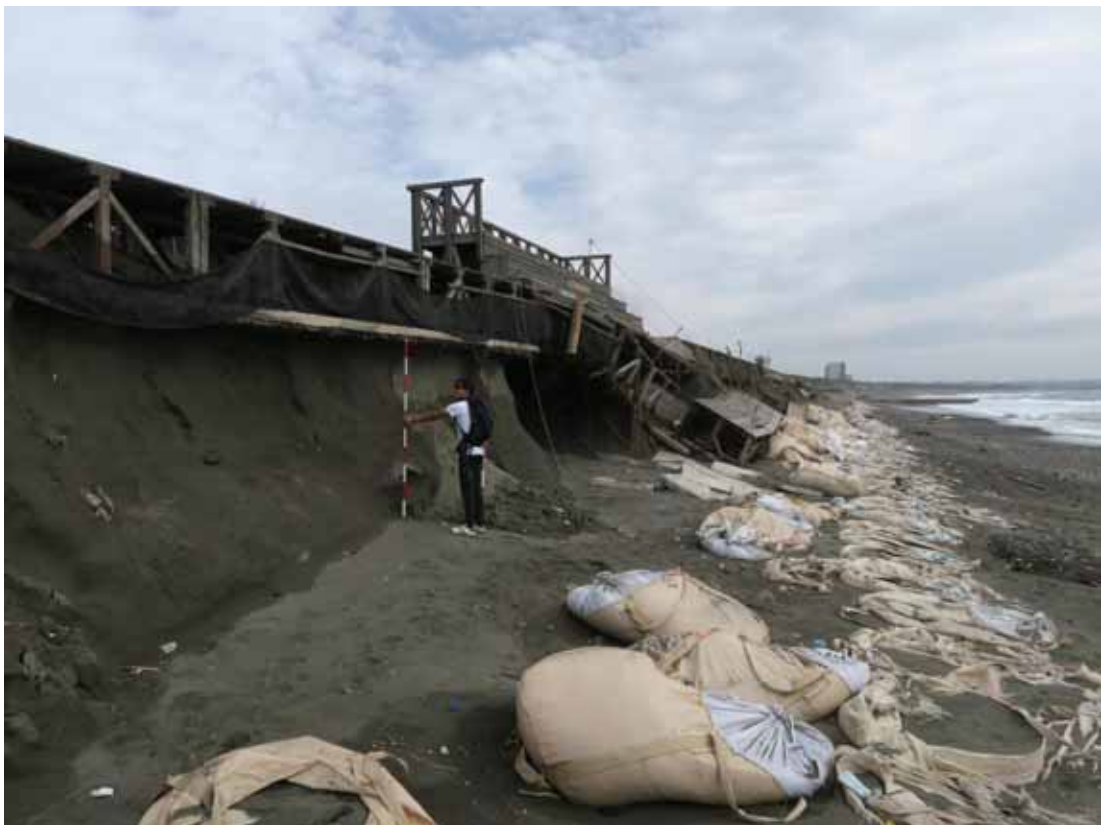
写真-2 侵食されて宙ぶらりんになったボードウォークの下部 (地点2)

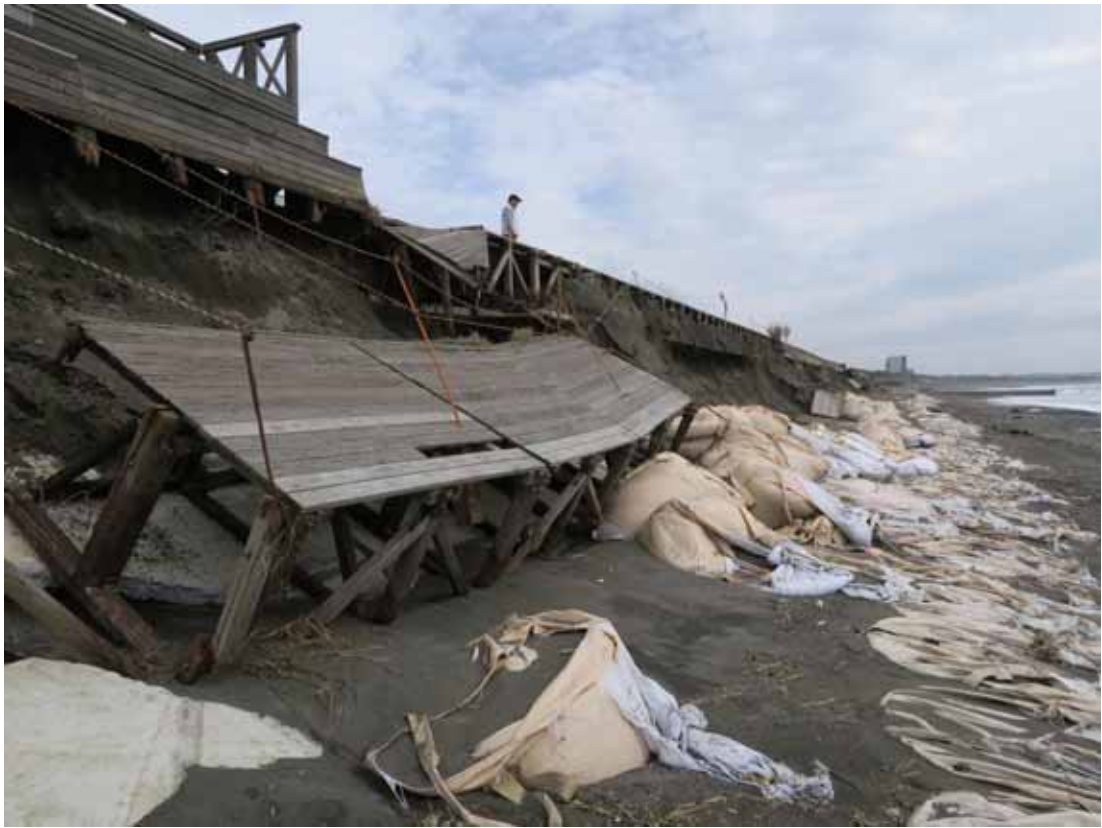
写真-3 遊歩道上にあったボードウォークの転落（地点3）

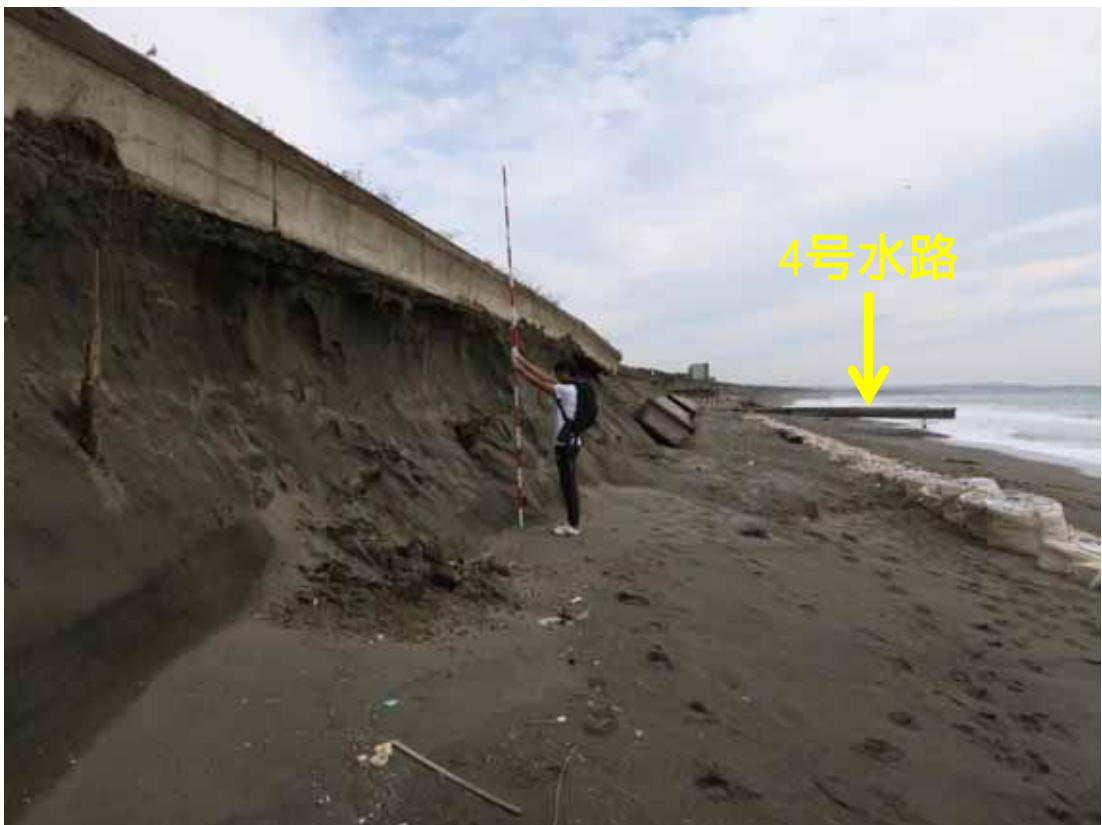
写真-4 直下にオーバーハングができて崩落寸前のボードウォーク（地点4）
