2017年11月19日 「山川海の連続性を考える県民会議」

台風21号に伴う高波浪による 湘南海岸の大規模侵食

一般財団法人土木研究センター
なぎさ総合研究所長・日本大学客員教授
工博 宇多高明
Dr. Takaaki Uda

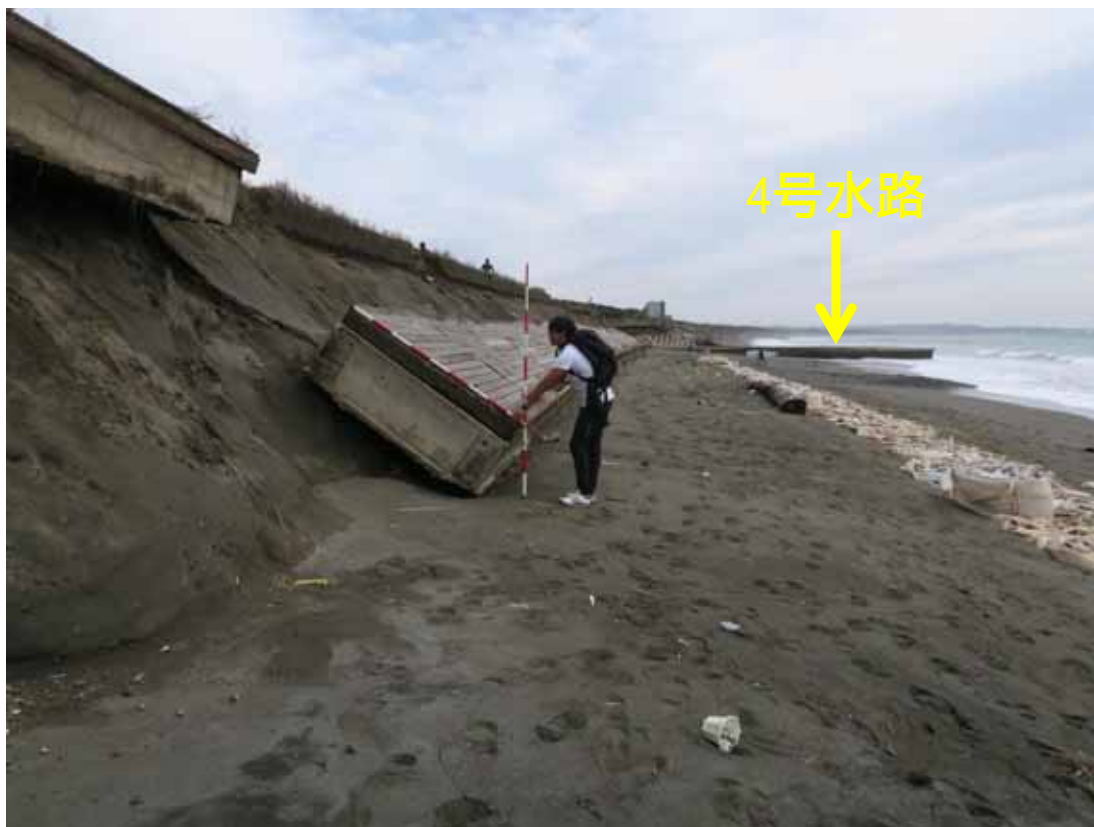
写真-5 基礎部分が侵食されたため落ち込んだボードウォーク（地点5）

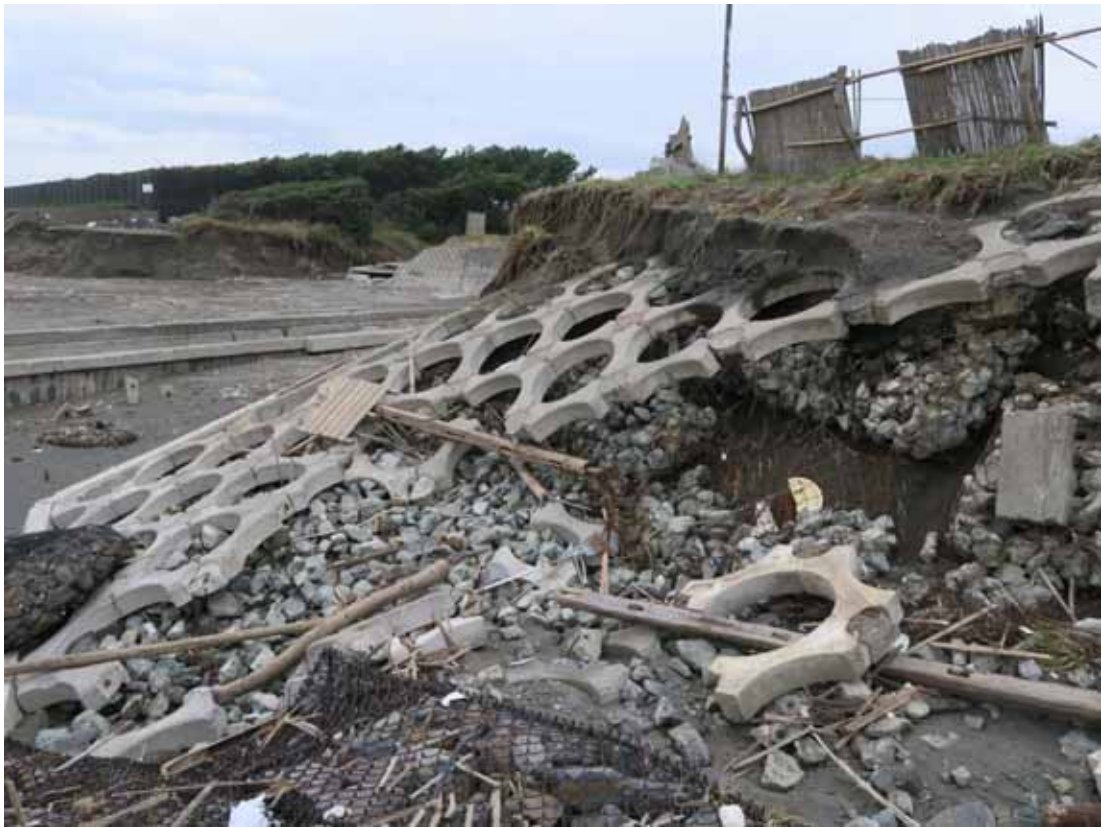
写真-7 4号水路左岸の護岸破壊状況(地点7)

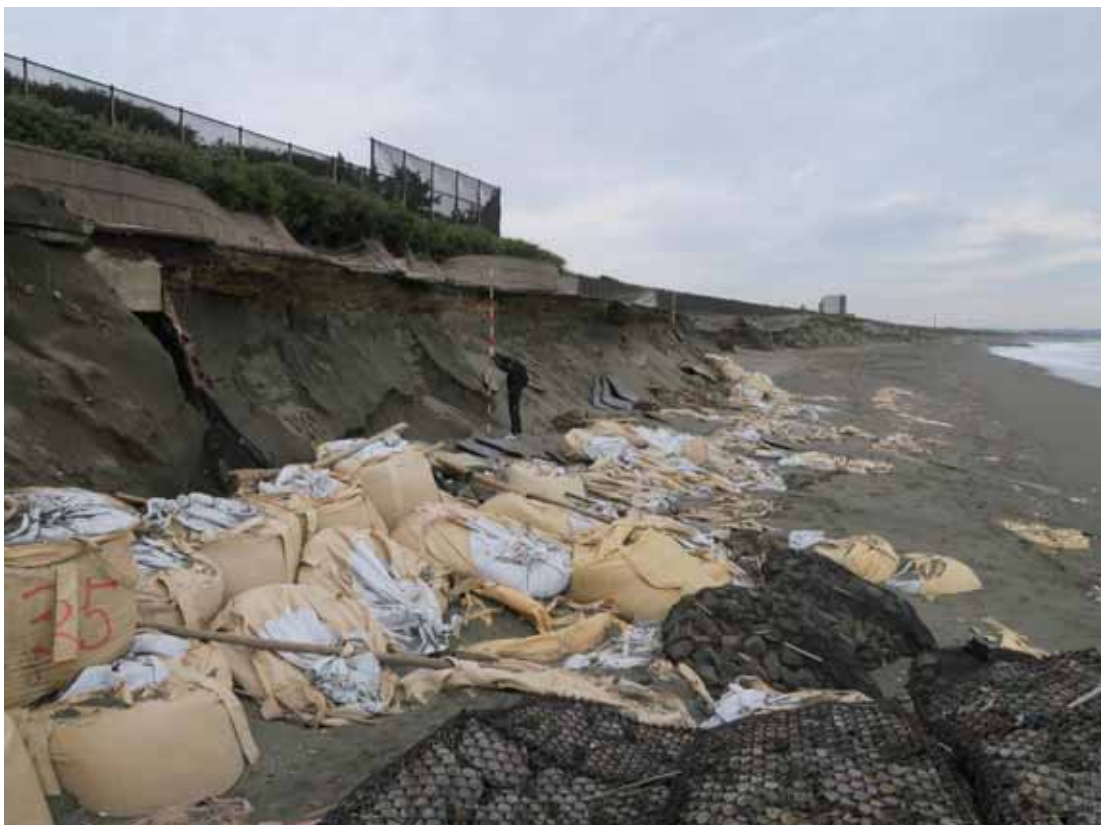
写真-8 4号水路の東側隣接部にできた比高3 mの浜崖(地点8)

菱沼海岸は台風21号に伴う高波浪により著しい侵食を受けた。菱沼海岸は茅ヶ崎ヘッドランドの東側に位置していることから、波が右回りの方向から入射したために東向きの沿岸漂砂が発達する一方、ヘッドランドにより沿岸漂砂が阻止されたため侵食が進んだと考えられる。また、対象地区のほぼ中央部に設置されていた4号水路の東側隣接部でとくに著しく侵食が進んだ理由は、4号突堤による沿岸漂砂の阻止効果がこれに重なって現れたためと考えられる。また、全長約900 mにわたって浜崖形成が進んだが、踏査区域では侵食された土砂が堆積した状況はいずれの場所でも見られなかった。この理由として、菱沼海岸での養浜が細砂を用いて行われてきていることに多く起因すると考えられる。すなわち、高波浪により細砂分が急激な冲向き漂砂により運び去られ、同時に東向きに運ばれて侵食区域に残されなかったためと考えられる。

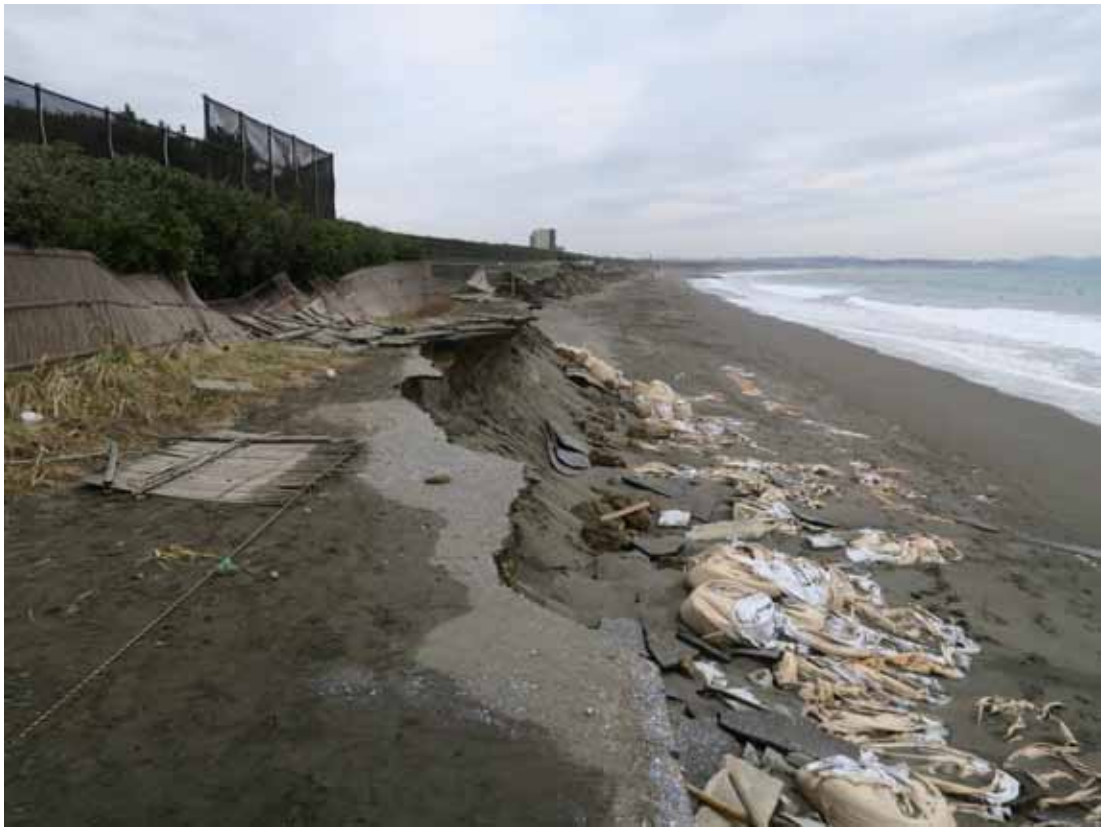
写真-9 4号水路の東側隣接部で切れた遊歩道（地点9）

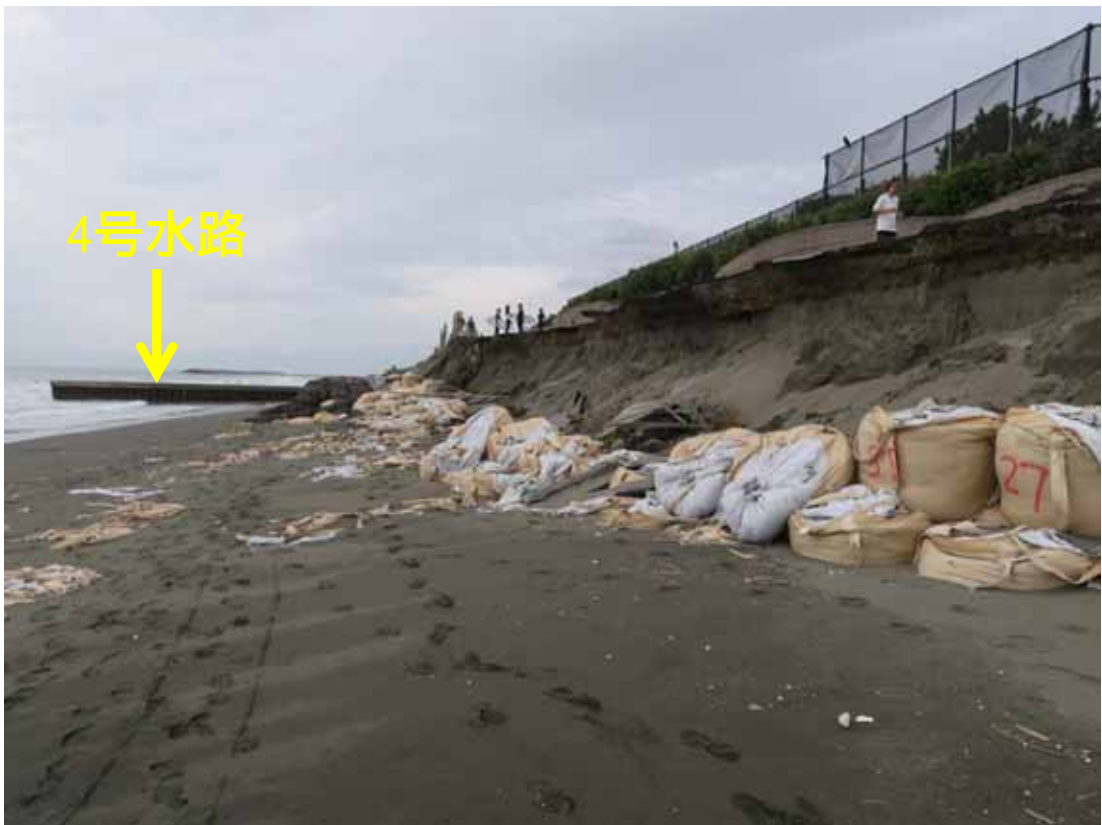
写真-10 4号水路の東側で宙ぶらりんとなった遊歩道（地点10）

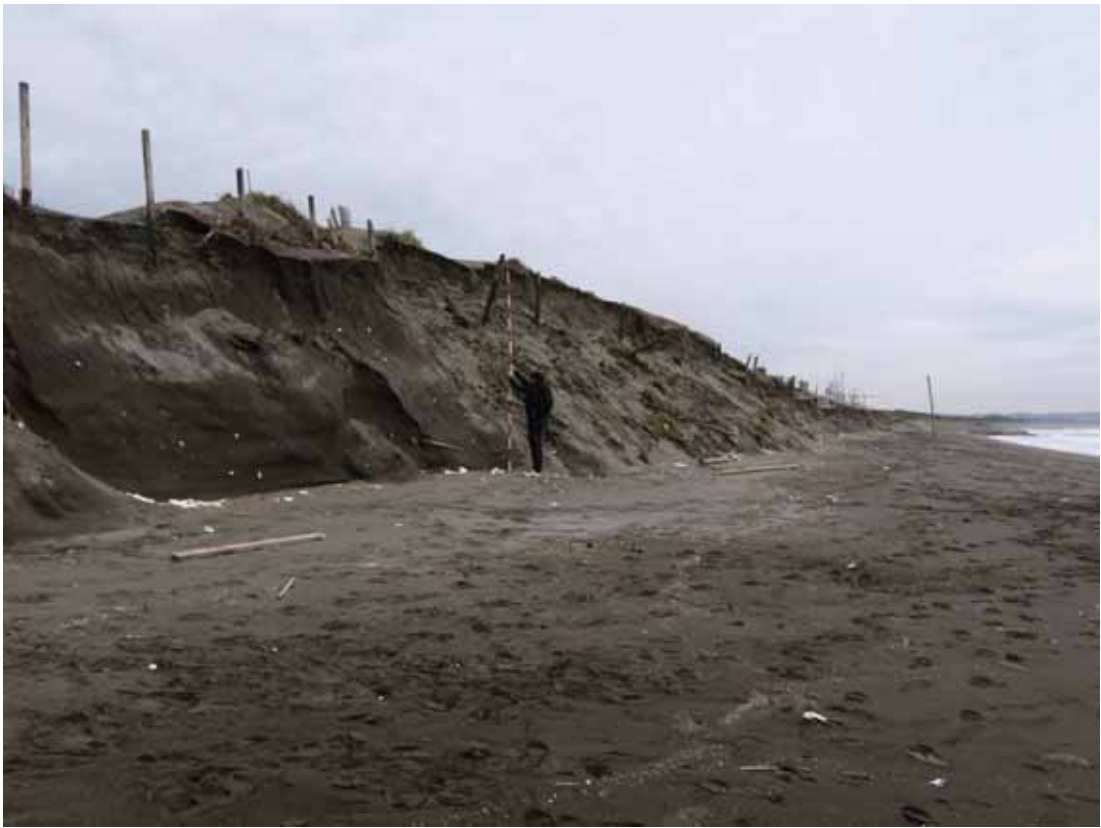
写真-11 4号水路の東側隣接部にできた比高3.5 mもの浜崖（地点11）

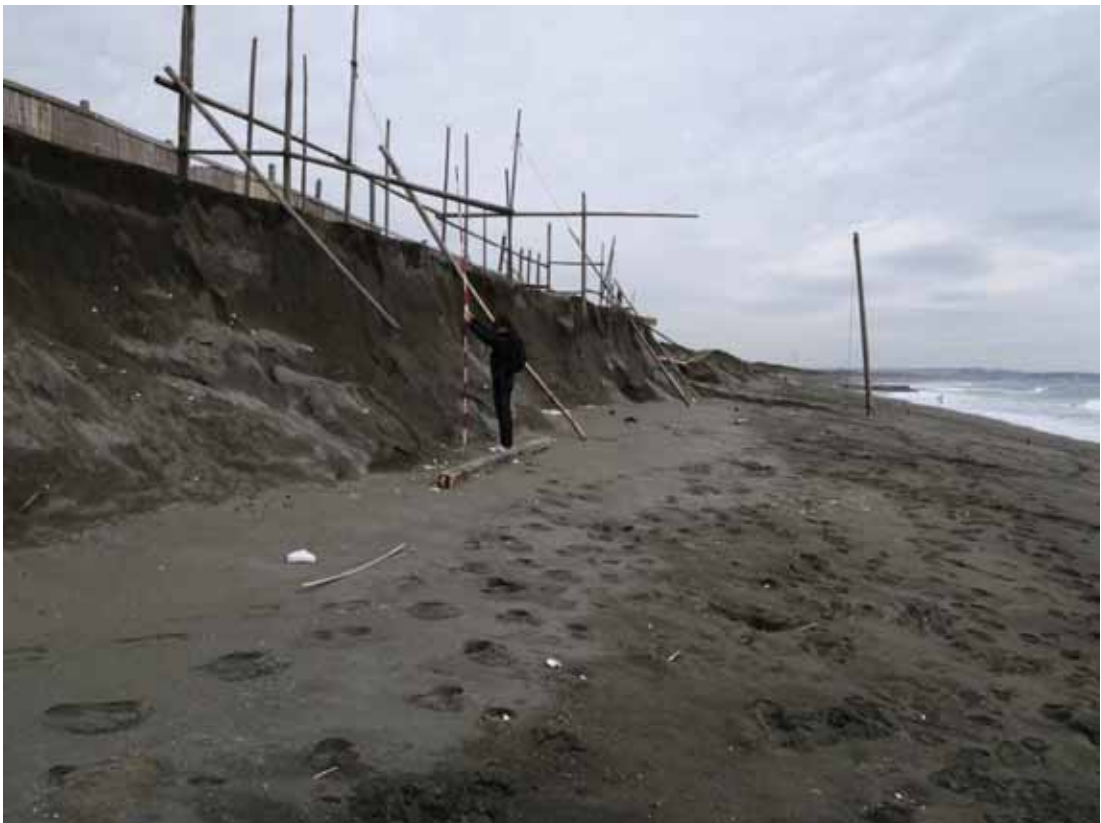
写真-12 地点11の東側で比高が2.4 mまで低下した場所（地点12）

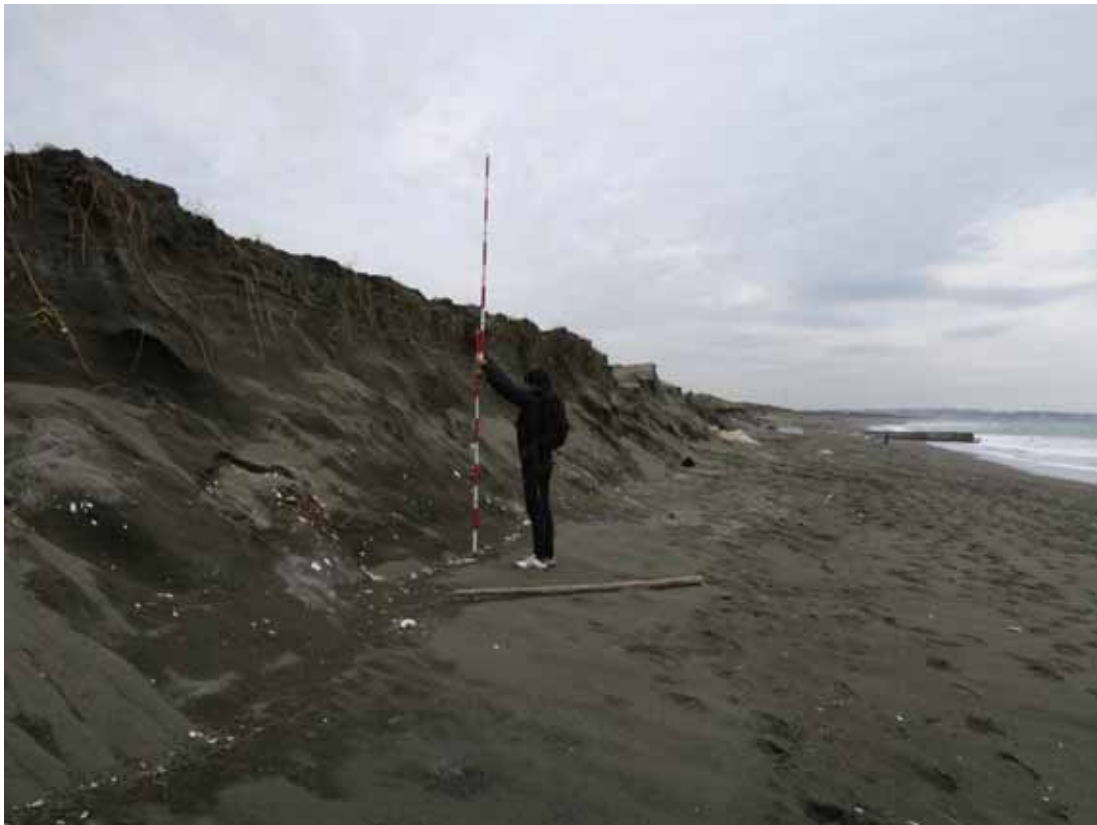
写真-13 4号水路の東380 mの地点13に形成されていた比高2.2 mの浜崖

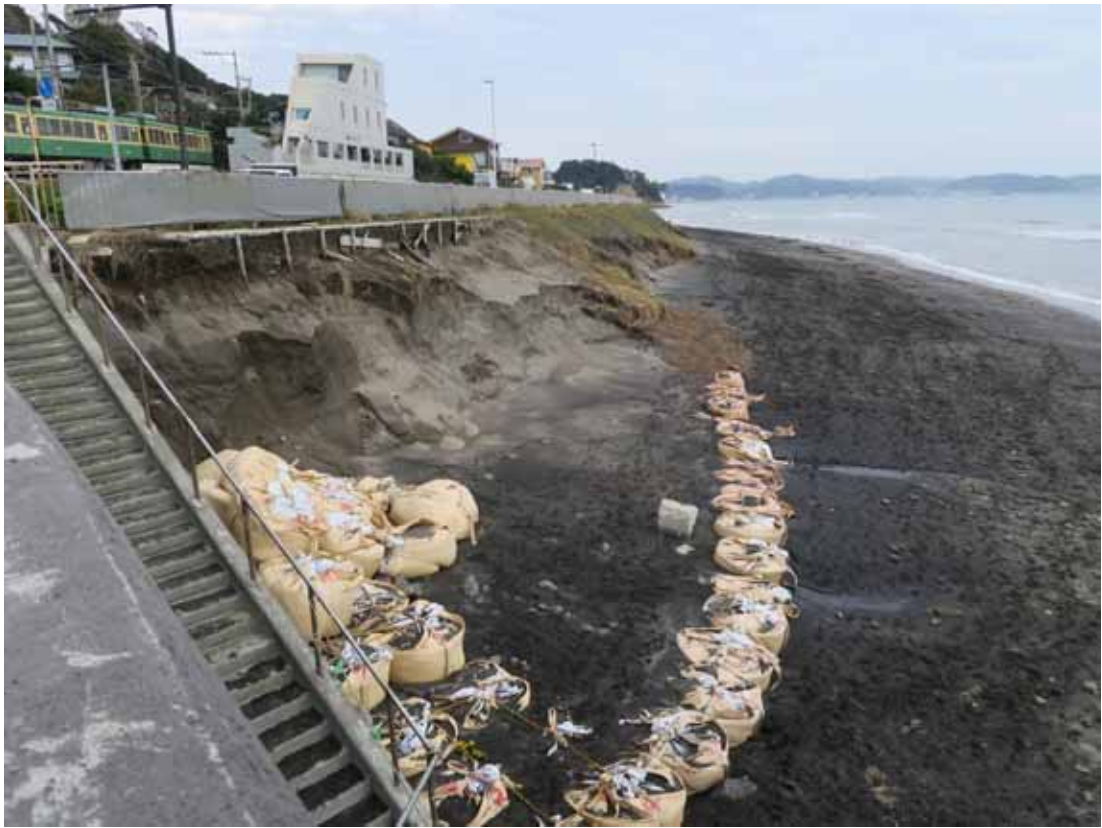
写真-3 駐車場の東端部の侵食状況

台風21号に伴う高波浪により、七里ヶ浜中央部にある駐車場より東側、稲村ヶ崎に至る区間で著しい侵食が起きた。稲村ヶ崎周辺では岩盤が露出していたため侵食の程度は低かったが、駐車場の東側にあった砂丘地では大量の砂が削り取られた。駐車場の東側直近から激しい侵食が起きた状況から判断すると、高波浪が海岸線に立てた法線に対して右回り(西寄り)から入射したことが侵食原因と推定される。

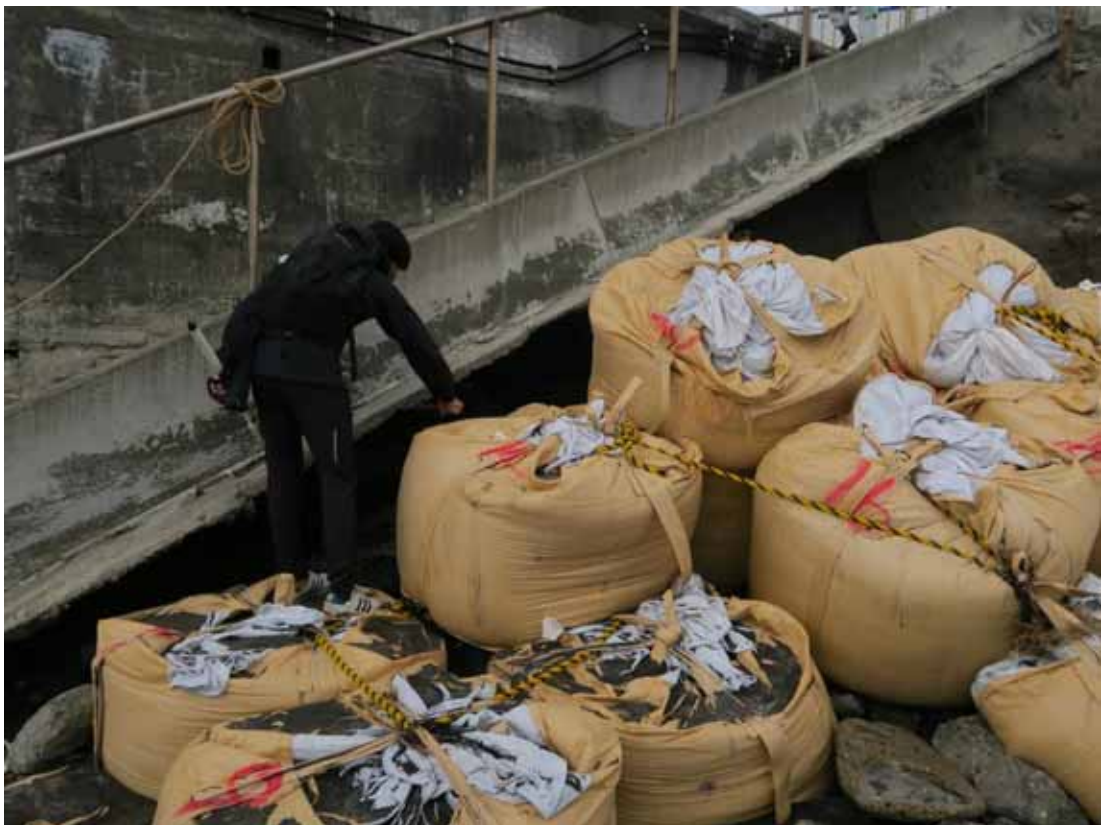
写真-4 空洞化した駐車場に隣接する階段（2mのポール全体が入る）

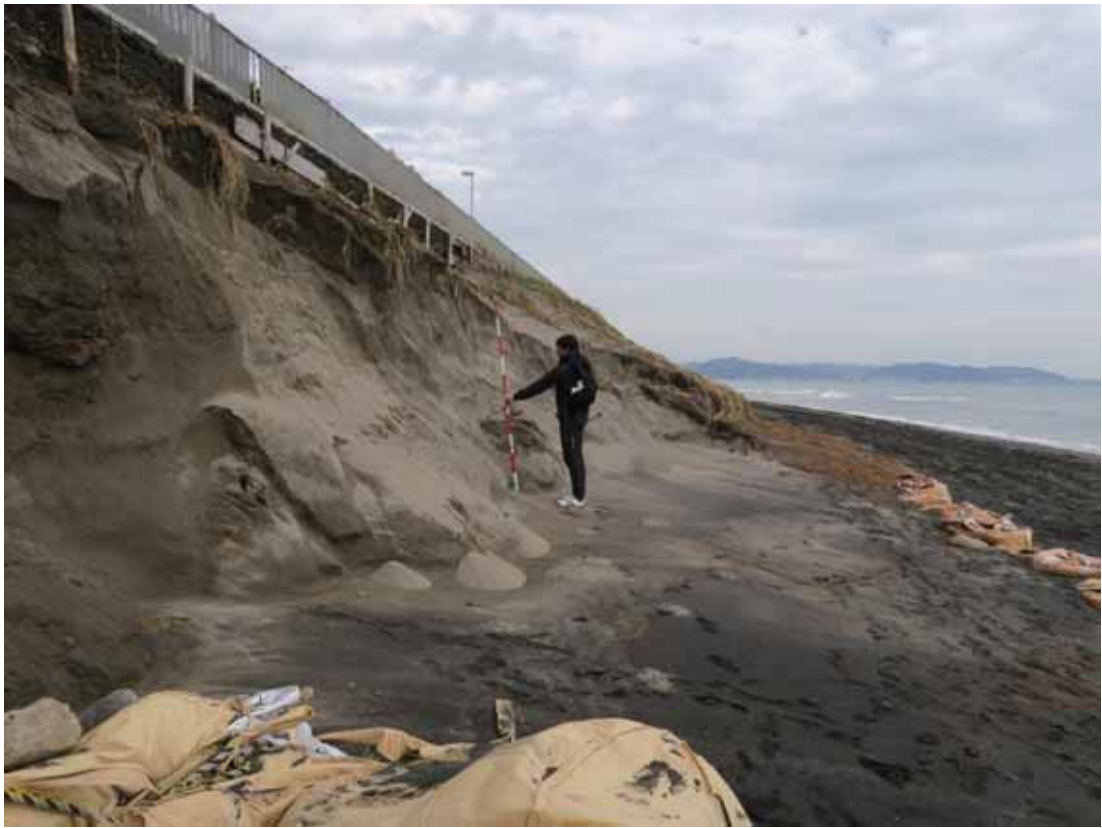
写真-5 階段の東側隣接部にできた比高約3 mの浜崖

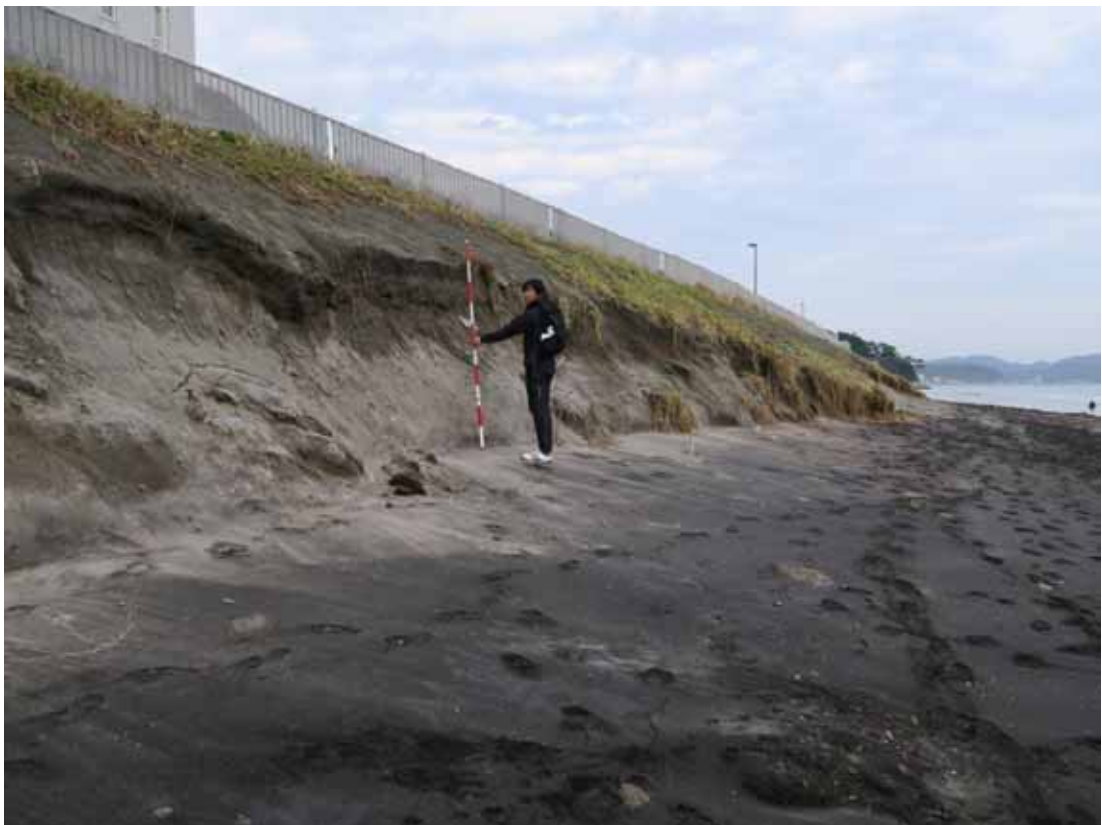
写真-6 地点6での比高約2 mの浜崖

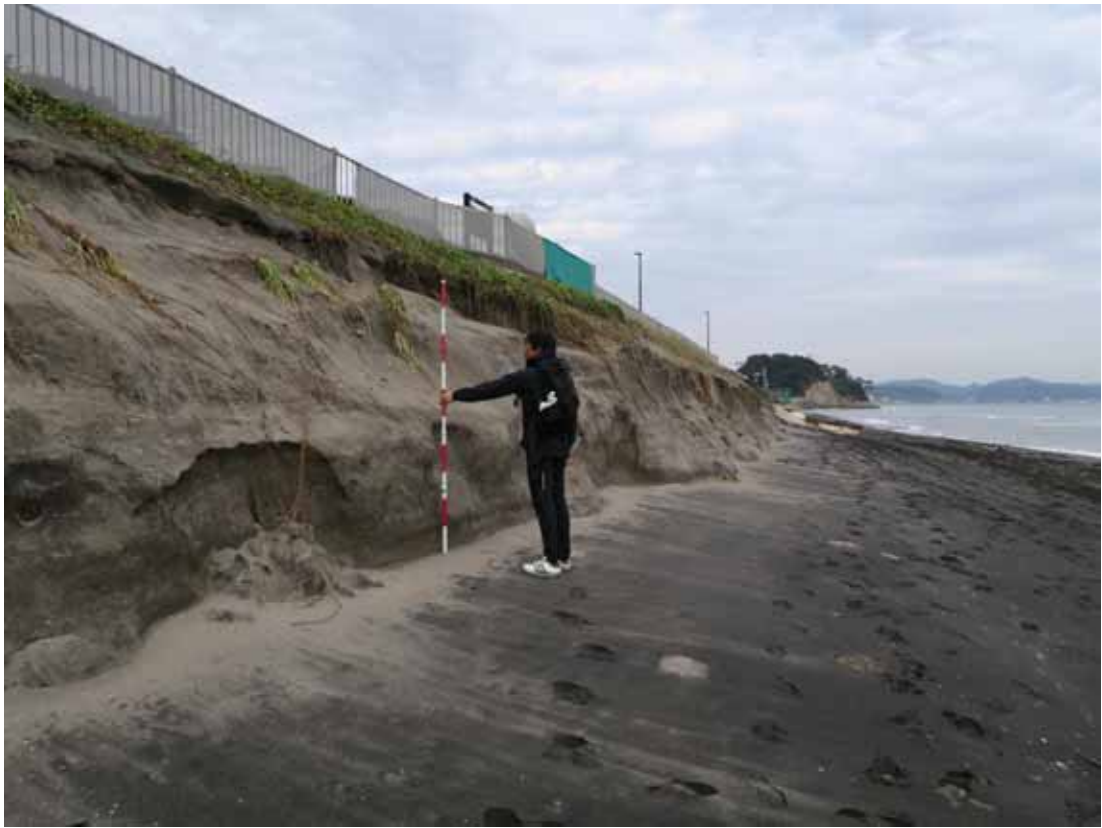
写真-7 地点7で再び3 mまで比高の増した浜崖

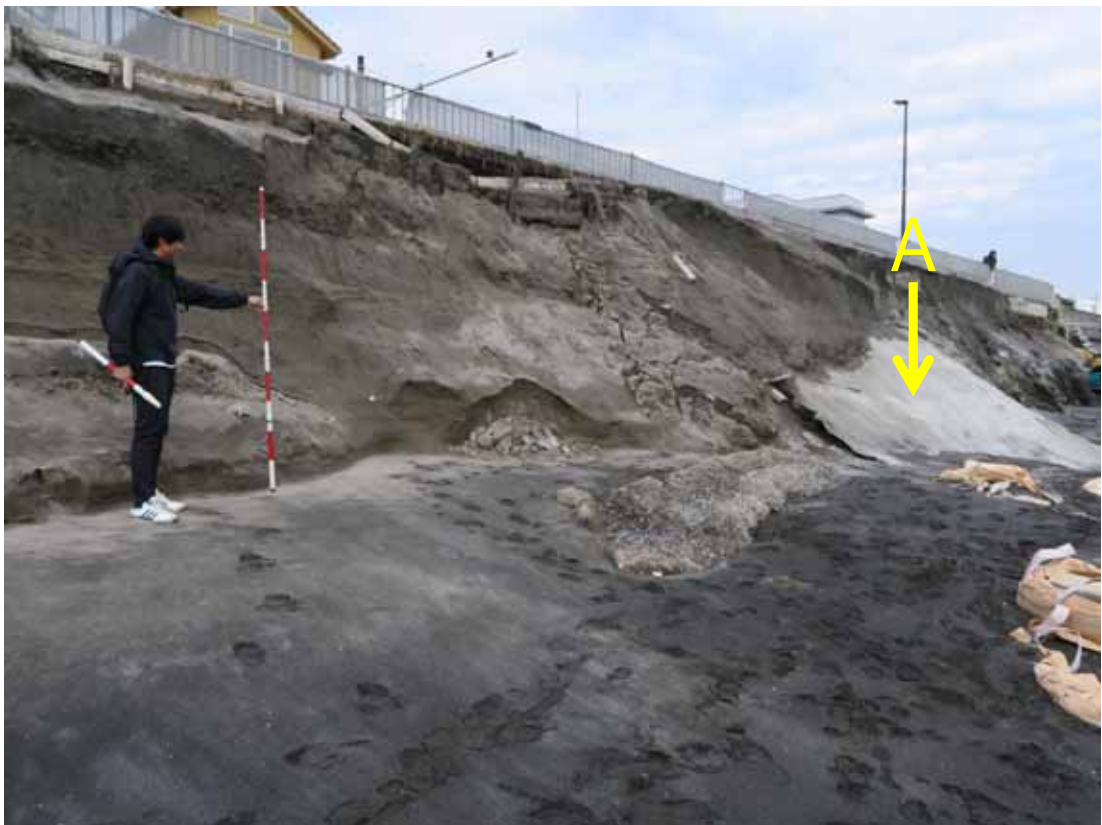
写真-8 比高3 m以上に及んだ浜崖と壊れた国道134号線の歩道

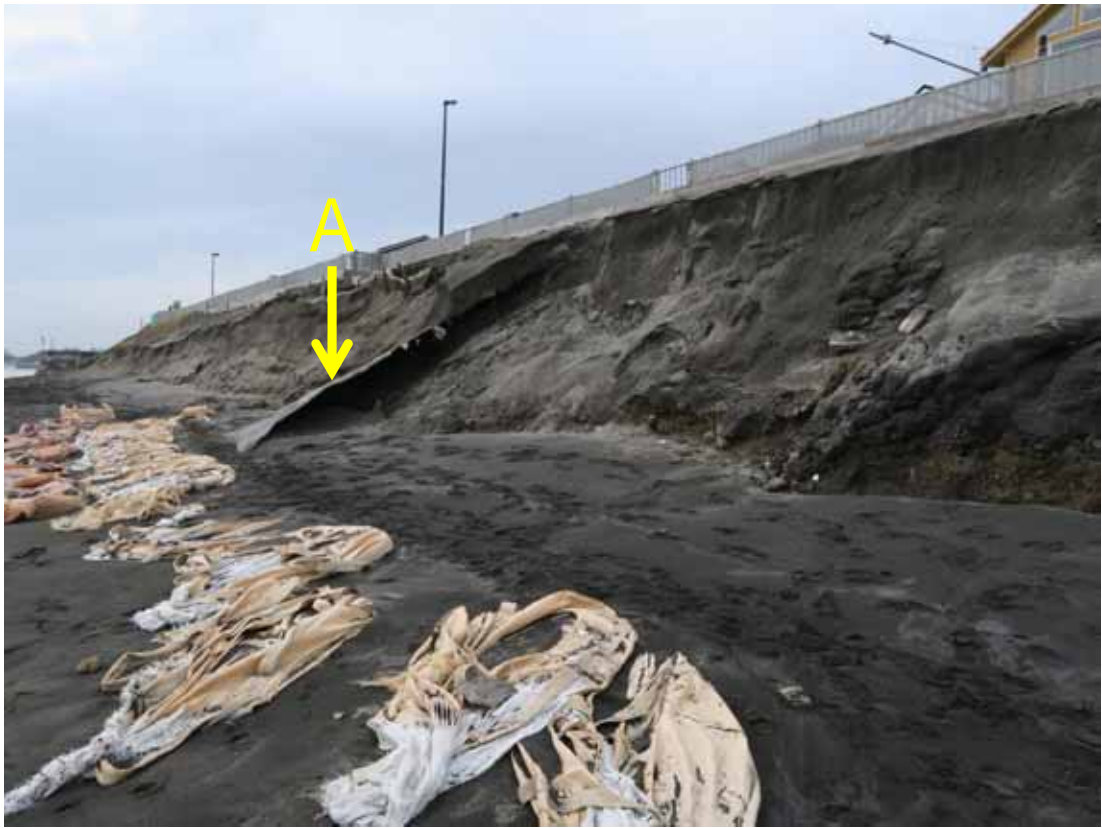
写真-9 斜面防護のために斜面を覆って簡易的に張られたコンクリートの残骸

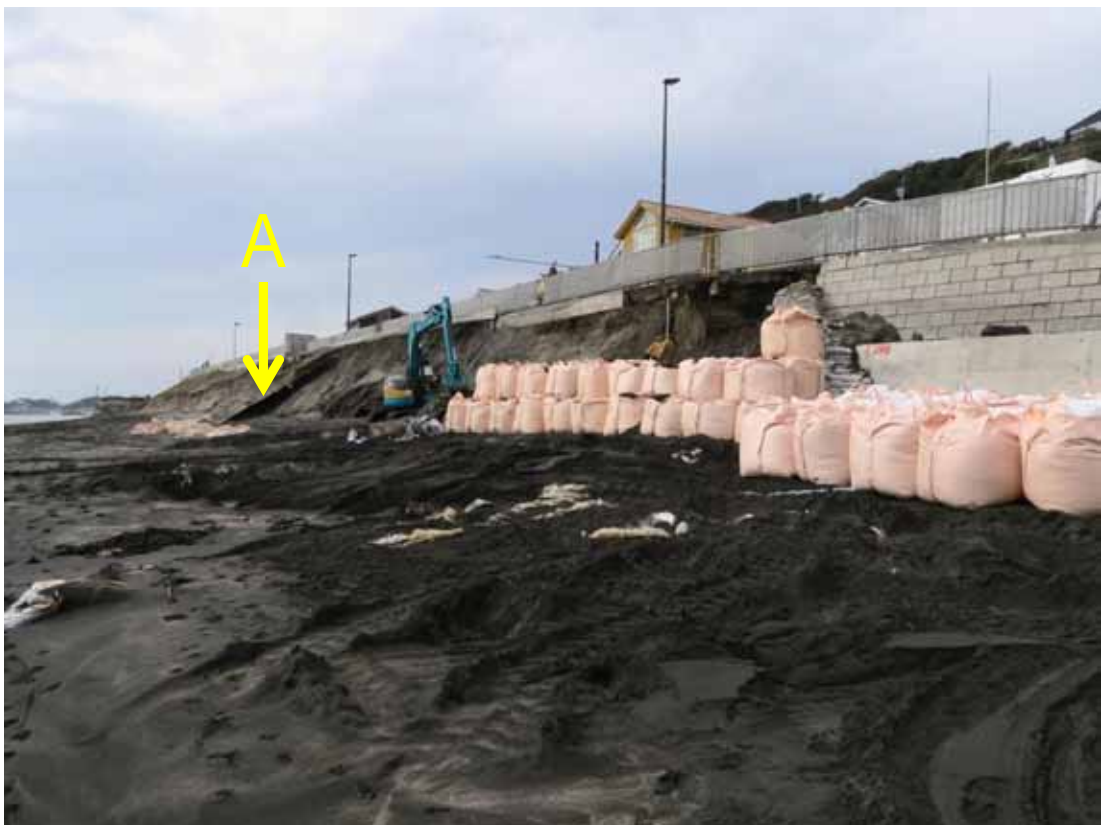
写真-10 国道134号線が著しく侵食された場所での大型土嚢の設置状況

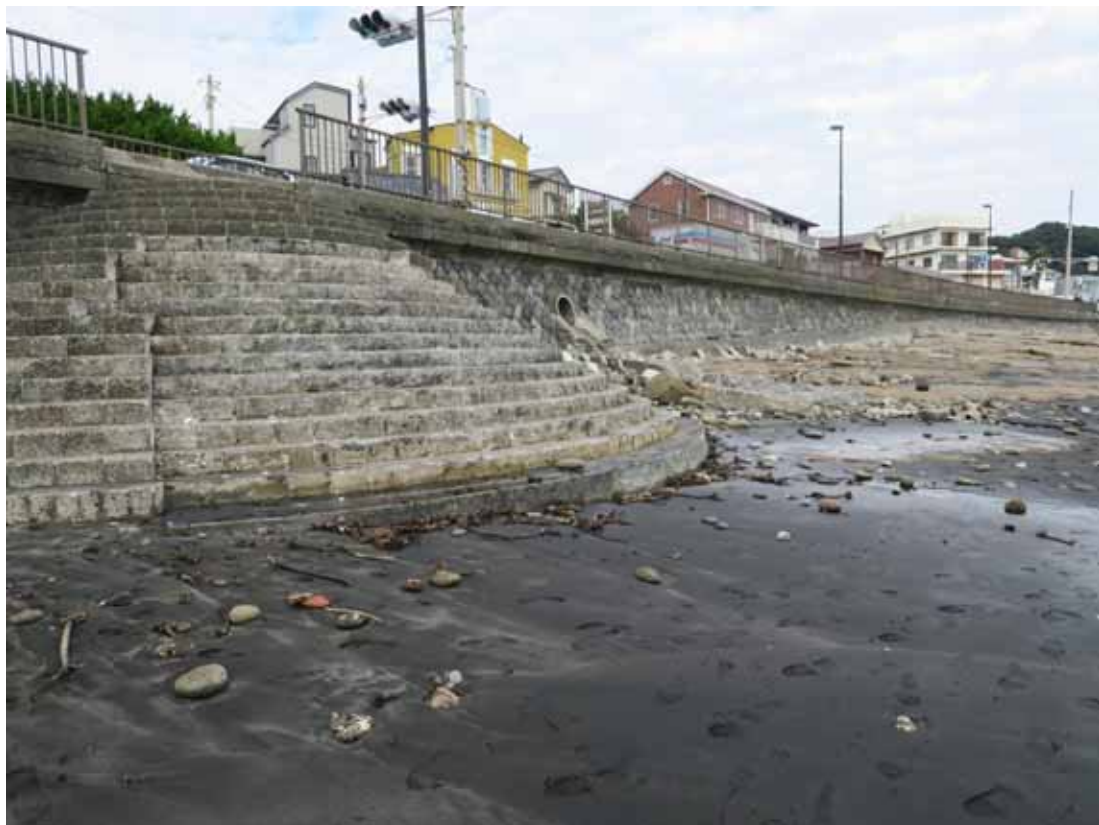
写真-12 石段がはげ落ちた円形階段

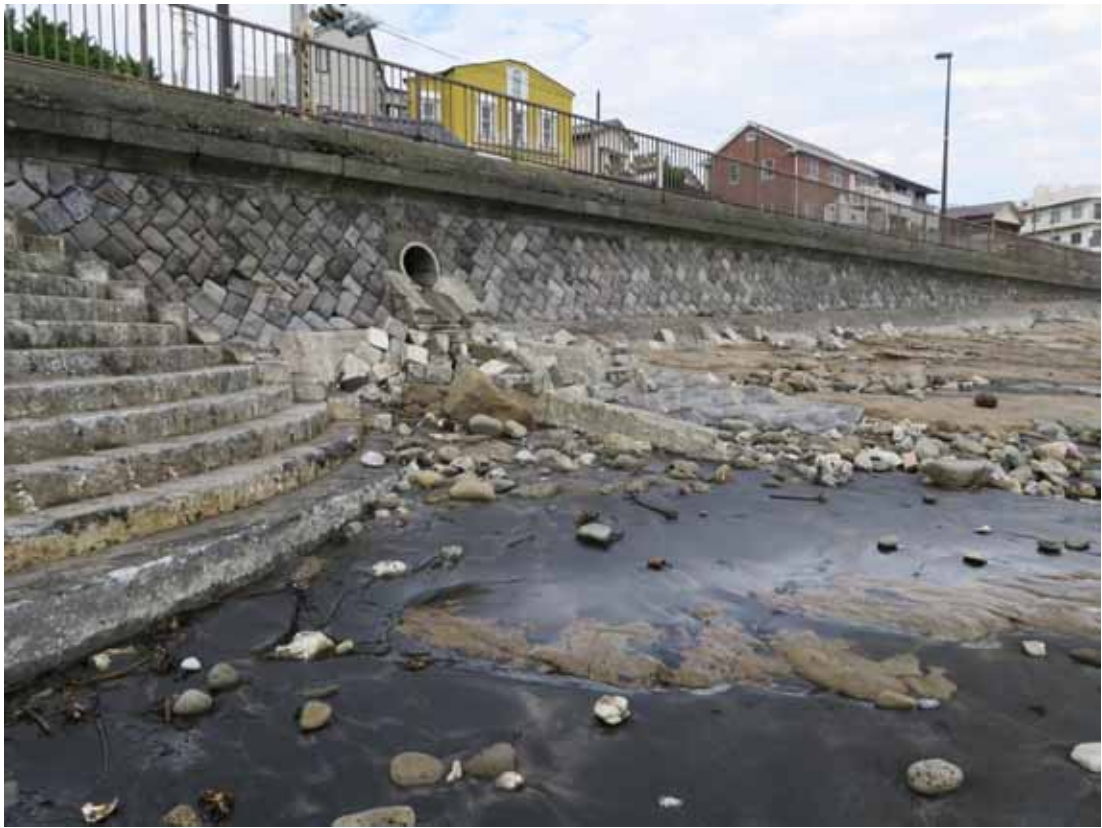
写真-13 バラバラに東側に散乱した石段
