整理番号 H22-32	事故名称 塩素蒸発器の液面コントロール弁からの漏えい			
発生日 2010年9月17日	事象 噴出・漏えい		原因大分類 設備	KHK Code 2010-0273
発生場所 川崎市	ガスの種類 塩素		原因中分類 製作不良	主な材料 Ni casting (弁箱)
事故区分 製造事業所(コ)	死亡 0	重傷 0	軽傷 0	原因補足 バルブのノズルの偏芯
常用の条件 1.37MPa / 35°C

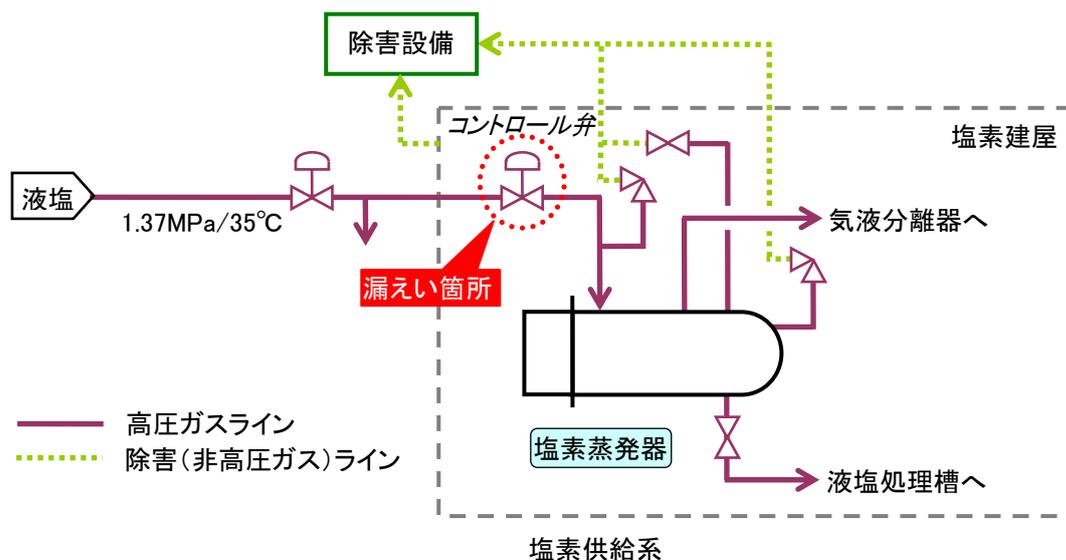
図 1 概略フロー図(塩素ガス製造施設)

10時30分頃、運転員が塩素ガス製造施設の建屋内をパトロール中、異臭に気付いた。監視室では塩素建屋内のガス検知器の指示値が 0.1ppm(じよ限量は 0.5ppm)であることを確認した。なお、屋外のガス検知器には指示がなく、建屋外への漏えいはなかった。運転員が検知用アンモニア水で漏えい箇所を調査した結果、塩素蒸発器の液面コントロール弁本体(casting品、1・1/2B×1B)から塩素ガスが漏えいしていることを確認し、10時45分に施設の運転停止作業を開始した。なお、漏えいは微量(約 15mg)であった。(図 1)
