米軍オスプレイ墜落事故に関する事故調査報告について

屋久島の沖合で発生した米空軍横田基地所属のCV-22
オスプレイの墜落事故に関する事故調査報告書について

屋久島の沖合で発生した米空軍横田基地所属のCV-22 オスプレイの墜落事故に関する事故調査報告書の概要

屋久島の沖合で発生した米空軍横田基地所属の CV-22オスプレイの墜落事故に関する事故調査報告書

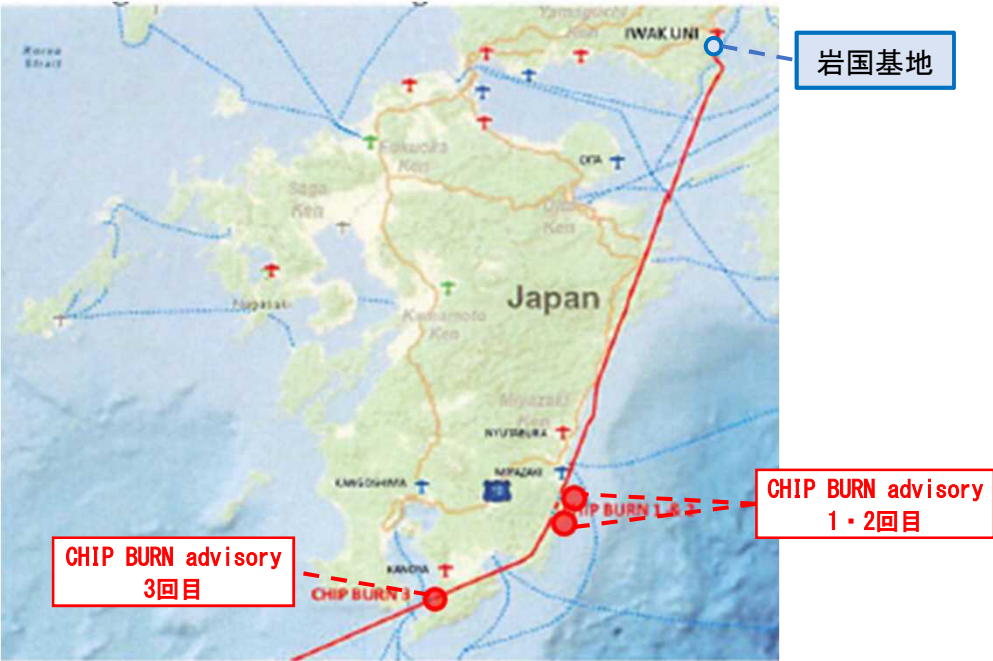
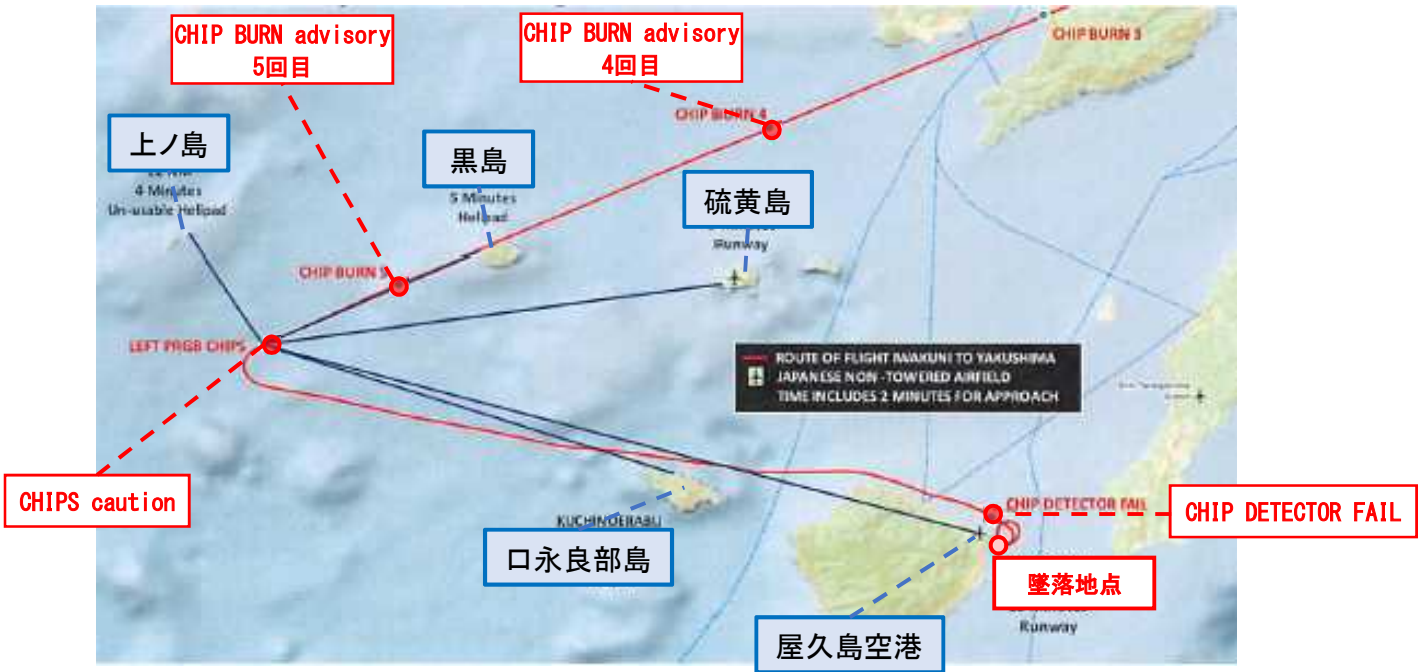
(参考) 位置図イメージ

- 事故機は、米空軍横田基地の第353特殊作戦群第21特殊作戦中隊に所属。
 - 令和5年11月29日午後1時9分、事故機は、演習のため岩国基地を離陸し、嘉手納基地に向けて飛行。
 - 離陸から約40分後、左側のプロップローター・ギアボックス（PRGB）内で、発生した金属片を燃焼した旨の警告灯（CHIP BURN advisory）が初めて表示（以後、計5回表示）。当該警告灯が3回表示された場合、「実施できる範囲で速やかに着陸する」とされていたが、事故機は計画通りの飛行を継続（ただし、規則上、飛行継続の可否は指揮権のある操縦士に決定権あり）。
 - 搭乗員は、その時点において最も近い飛行場であった鹿屋飛行場への着陸について議論しなかった上、操縦士は、任務の代替を依頼できる僚機に対して、自らそのまま任務を継続する旨伝達した。
 - 離陸から約71分後、PRGB内の金属片を燃焼し切れなかった旨の警告灯（CHIPS caution）が表示。当該警告灯が表示された場合、最近傍の着陸できる場所に「可能な限り速やかに着陸する」とされており、黒島や硫黄島（鹿児島県）での着陸の選択肢があったにもかかわらず、これらについて議論することなく、屋久島空港に着陸しようとした。
 - 屋久島空港へ接近し、操縦士は滑走路への着陸を要求。空港運用担当者から「エマージェンシー」かどうかの確認を求められるまで自ら「エマージェンシー」を申告しなかったことに加えて、事故機には、「チップ探知機失敗（CHIP DETECTOR FAIL）」の警告灯が表示されたが、操縦士は、これまでの警告がチップ探知機の故障によるエラーと思い込み、もう心配はしていない旨コメントした。
 - 午後2時40分頃、屋久島空港への最終進入時、高度約800フィート（約240メートル）の地点で左側のPRGBが故障した結果、事故機が左側に2回転し、海面に墜落。
- (※) ギアボックスの内部では、ギアが高速回転しているため、様々な部品が摩耗し、金属片が発生。
金属片の状況に応じて、各種警告灯が表示。
