今年度発生した異常現象 及び 高圧ガス事故の特徴について

平成31年3月12日（火）

防災管理者等研修会・コンビナート事業所保安対策推進連絡会

神奈川県 暮らし安全防災局 防災部 工業保安課

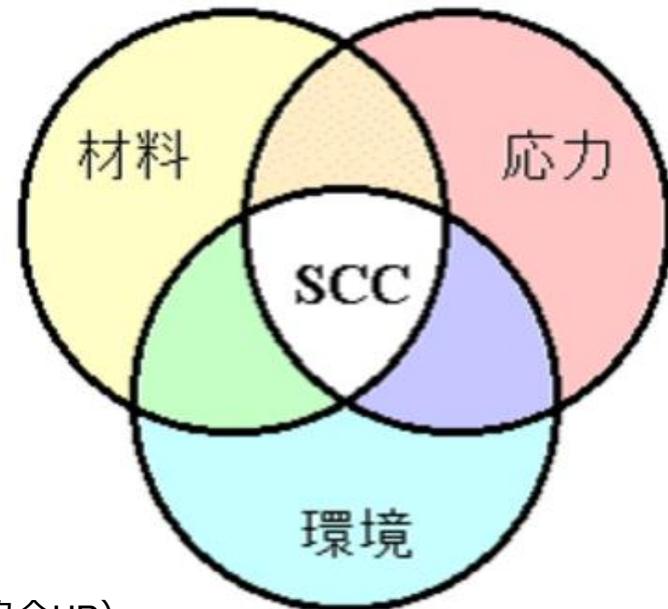
応力腐食割れ概念図
(一般財団法人機械振興協会HP)

- ◆ 保温材内への**雨水の侵入**
- ◆ スチームトレースによる加熱で湿乾が繰り返されることで**塩化物イオン**の蓄積
→ 導圧配管の**応力腐食割れ**が発生

■ 応力腐食割れとは

金属材料に発生する経年劣化損傷の一種。

- 材料因子 (SUS304)
- 応力因子 (引張応力)
- 環境因子 (塩素イオン)

発生因子をなくす
(少なくする)

- ◆ 配管材質を、**応力腐食割れに強い材質(SUS316)に変更**
- ◆ 導圧配管にアルミテープを巻いて**雨水を遮断**し、塩化物イオンの蓄積を防止
- ◆ 応力腐食割れの傾向を監視する
検査計画を策定。
→**雨水が滞留しやすい箇所を点検**
