平成27年度 石油コンビナート事業所実態調査業務

－ コンビナート事業所の高圧ガス事故等に関する事例分析 －

平成28年3月

一般社団法人 神奈川県高圧ガス保安協会

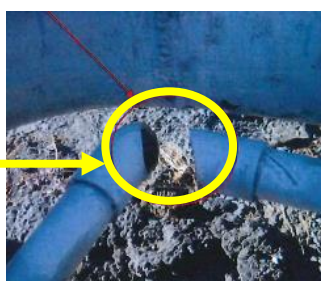
写真2

事故は、②での送液の際、塩ビ製配管(40A)のエルボ部分が破損し(写真 1,2)、使用済み硫酸(4.5m³)が漏洩した。さらに一部は地中に浸み込み、護岸コンクリート壁の隙間から海上へ流れ出た(写真 3)。

- 1 塩ビ製配管の経年劣化(40 年間使用)による強度不足と送液時の熱収縮による破損
- 2 使用済硫酸配管が地上に設置されており、液漏洩時は土壤に浸透してしまう構造
- 3 配管点検範囲に該当箇所が入れられていない

- 1 塩ビ製配管は屋外設置で、劣化のおそれがあるにもかかわらず目視点検のみであった。
目視では劣化状態が分らないので、定期的に更新する必要がある。
- 2 配管から漏洩の際、海上へ流出させない措置が必要である。

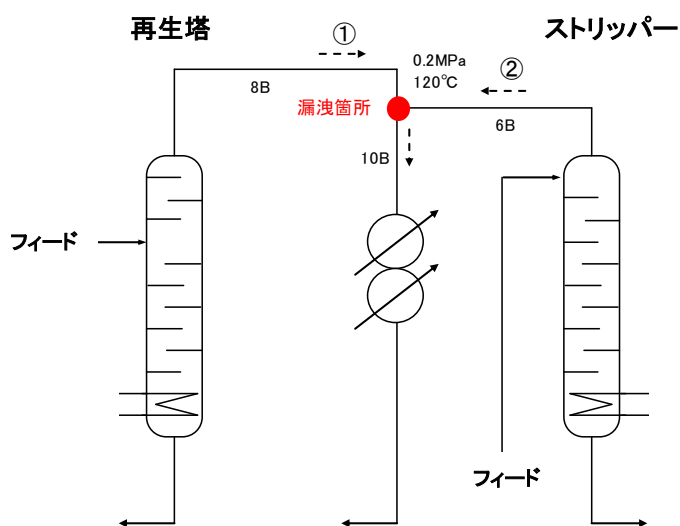
漏洩箇所フロー図

- ・担当者は発生した地震後の現場パトロールに向かい、道路から装置内を見たところ白煙があがっているのを見つけた。
- ・担当者は、構内 PHS にて計器室の班長に状況を連絡。連絡を受けた班長は、再生塔の停止を指示。
- ・装置停止指示と通報(119)を実施。
- ・公設消防車到着、その後目視で酸性ガスの漏洩停止確認。公設消防が現場の安全を確認。

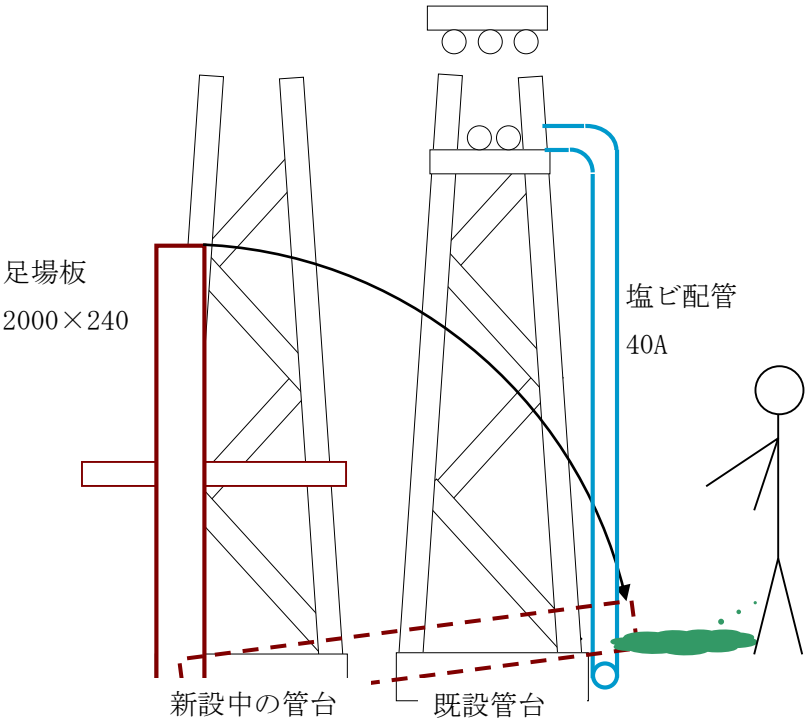
整理番号 H22-16	事故名称 使用済み硝フッ酸漏洩	
発生日 H22.6.25	事業所の種類 非鉄金属製造業	事故の場所 [配管系] 配管
事故の種類 漏洩	発生施設名 廃酸配管	事故時の状況 定常運転時
原因区分 [運転管理関係] 外部加重	関係物質名 硝酸、フッ酸	人的被害 なし
事故状況 <p>ステンレス鋼板の製造工程で酸洗処理に使用している硝フッ酸の配管の近傍で、配管ラックの新設工事を行っていた。この工事の資材で立て掛けてあった足場材 2000×240mm が倒れ、塩ビ製 40A の酸配管に当たって配管が割損した。亀裂部から内部に溜まっていた廃酸が漏洩した。作業員一名に酸がかかったがシャワーを浴びて着替え負傷はなかった。</p> <p>現場から1次請け⇒元請け⇒工事管理部署⇒工場と報告があがったが規定上の通報部署(門警備室)へ通報がなかった。</p>

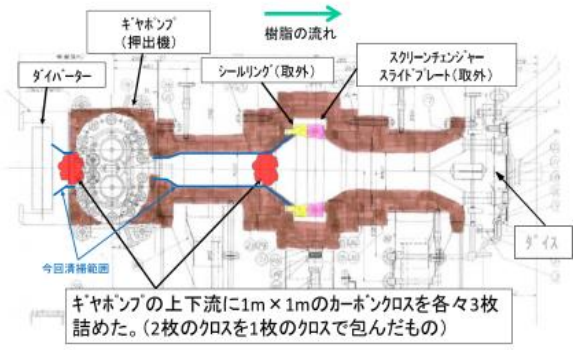
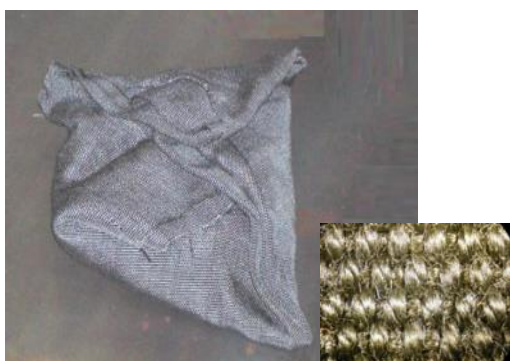
整理番号 H25-38	事故名称 ポリエチレン造粒設備押出機の養生クロスからの発火	
発生日 H25.10.18	事業所の種類 石油化学業	事故の場所 [付属設備] その他
事故の種類 火災	発生施設名 付属設備	事故時の状況 修理中
原因区分 [設備関係] その他	関係物質名 ウレタン、パーライト	人的被害 なし
事故状況 <p>ポリエチレン樹脂パウダーをペレット化する押出機において、設備停止中に設備の内面に付着した樹脂を清掃する作業を行っていた。清掃作業の前日朝から付着した樹脂を溶融するため 230℃に加熱状態とし、清掃初日に設備を分解し樹脂を粗く除去し、作業終了の 17 時に開口部に養生用カーボクロスを入し 230℃で一晩保持した。</p> <p>翌日 8 時 53 分に開口部付近で樹脂が付着したカーボクロスから約 20cm の火炎が上がっているのを発見し、すぐに消火した。</p>		
事故原因 <p>火災発生の原因を探るために各種分析を行った。</p> <ul style="list-style-type: none"> ・養生用に使用したカーボクロスは 123℃で酸化由来の発熱反応が発生し、その後加熱すると 207℃で熱分解による発熱反応を開始することが分かった。 ・一定温度(火災発生時は 230℃)に保持すると分解由来の熱が蓄積し、赤熱することが分かった。 <p>以上より、養生用に使用したカーボクロスが加熱保持される環境下で分解熱により蓄熱して、加熱され分解ガスとなったポリエチレン樹脂が発火したと推定した。</p> <p>(カーボクロスの SDS より 250℃で発熱分解することは把握していたが押出機加熱温度 230℃では着火に至らないと認識していた。また、カーボクロスは溶断、溶接の際の火気養生用に定修等で使用していることから、耐熱性があると考えていた。)</p>

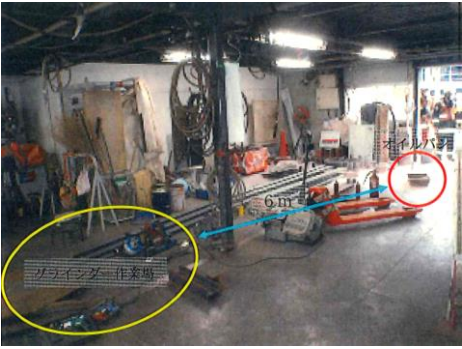
<p>内作場写真</p>

整理番号 H26-12	事故名称 協力会社内作場における洗浄液入りオイルパンの火災	
発生日 H26.4.18	事業所の種類 電気業	事故の場所 [その他] 協力会社内作場
事故の種類 火災	発生施設名 洗浄液入りオイルパン	事故時の状況 定常運転時
原因区分 [運転関係] その他(工事管理の不備)	関係物質名 洗浄液(第4類第一石油類)	人的被害 なし
事故状況 <p>協力会社センター内作場において、グラインダーを用いて鉄板加工作業を行っていたところ、別作業で使用した洗浄液の入ったオイルパンにグラインダーから発生した火花が飛散し、火災が発生した。</p>		
事故原因 <p>内作場においてグラインダーを用いて鉄板加工作業をするにあたり、同じ作業エリア内で実施していたフランジの洗浄作業が終了していることは確認した。しかし、洗浄作業で使用したオイルパンが残置されており、その中に洗浄液(第一石油類)が残っていることに気づかないまま作業を開始した。作業開始当初はグラインダーから発生した火花が衝立(鉄製枠に防災シートをはったもの)に当たるように作業姿勢を保っていたが作業が進むにつれ、加工位置・作業姿勢が変化し、オイルパンにグラインダーからの火花が飛散し、引火した。作業場所からオイルパンまでは6mであった。</p>		
  <p>内作場見取り図</p>

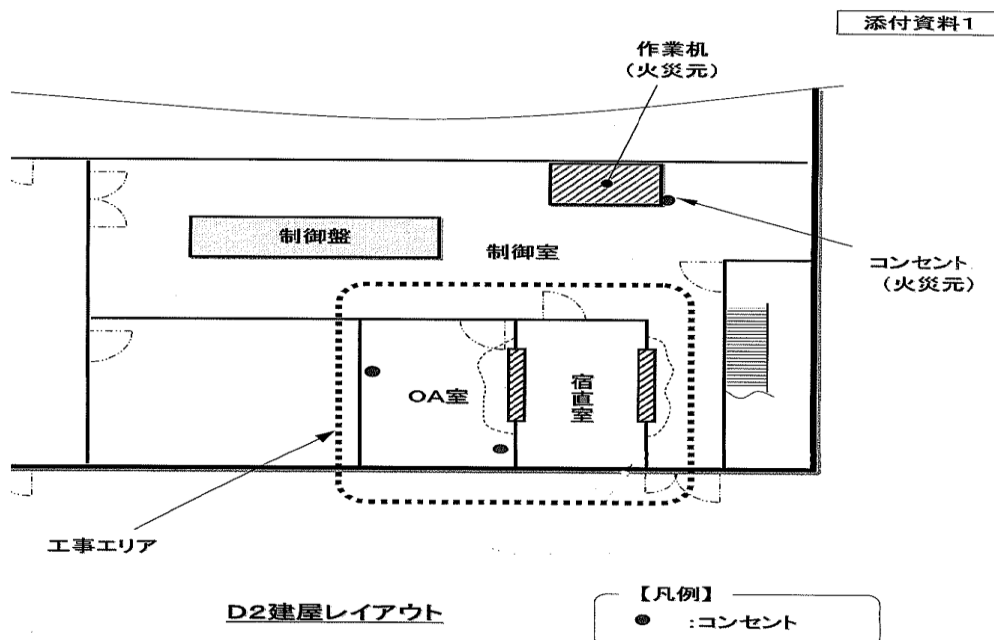
- 1 容量 15Aのブレーカー、スライダックを介してコンセントをセットして事務機の脚に設置（100V 電源に接続）
- 2 制御室内の工事のため、制御室内で扉設置工事が行われ、コンセントに工事業者が電気溶接機を接続し、電源を使用していた。
- 3 その後、工事は終了し、片付け、現場確認後退出。
- 4 その後、火災報知機が発報。常駐警備員 2 名が駆けつけ、建物 1 階制御室内の机の下から出火しているのを発見。
- 5 初期消火を行うとともに消防に通報、消防の消火活動により鎮火。

- 1 制御室の作業机に設置されたコンセントの1次側に電圧調整器が接続されており、出火約2時間前迄工事施工業者が当該コンセントからバッテリー式溶接機の電源を取っていた。
- 2 しかし、電圧調整器の定格が小さいため(焼損により確認不能)、溶接作業時に定格を超える電流が流れ、中にあるコイル(エナメル線)の絶縁被覆が劣化した。
- 3 その後、時間の経過に伴い、劣化が進行したため、絶縁抵抗が低下し、最終的には短絡状態となり、発生した火花が周囲に引火して火災が発生したと推定される。

工場内の設備工事において、工事施工業者が使用する工事用機器の電源ケーブルを工事実施場所周辺のコンセントに接続する場合は、当該工事の当社責任者に許可を得た上で使用することを徹底する。

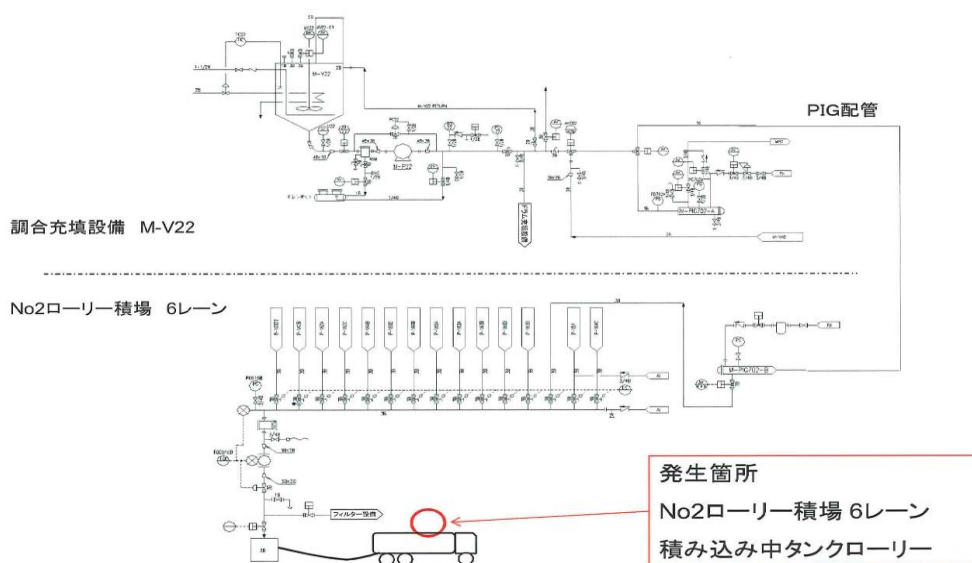
- 1 タンクローリー(2KL ハッチ)への積み込み開始
- 2 タンクローリーマンホールからオーバーフローし漏洩
- 3 充填バルブ閉止

- 1 油漏洩の懸念がある設備に対して定期点検・整備が重要である。
- 2 タンクの空容量と充填量を確認して、充填可能か判断するが、人的要因によりミスが発生する場合があるので、ハード対策を施し、オーバーフローを防止する。

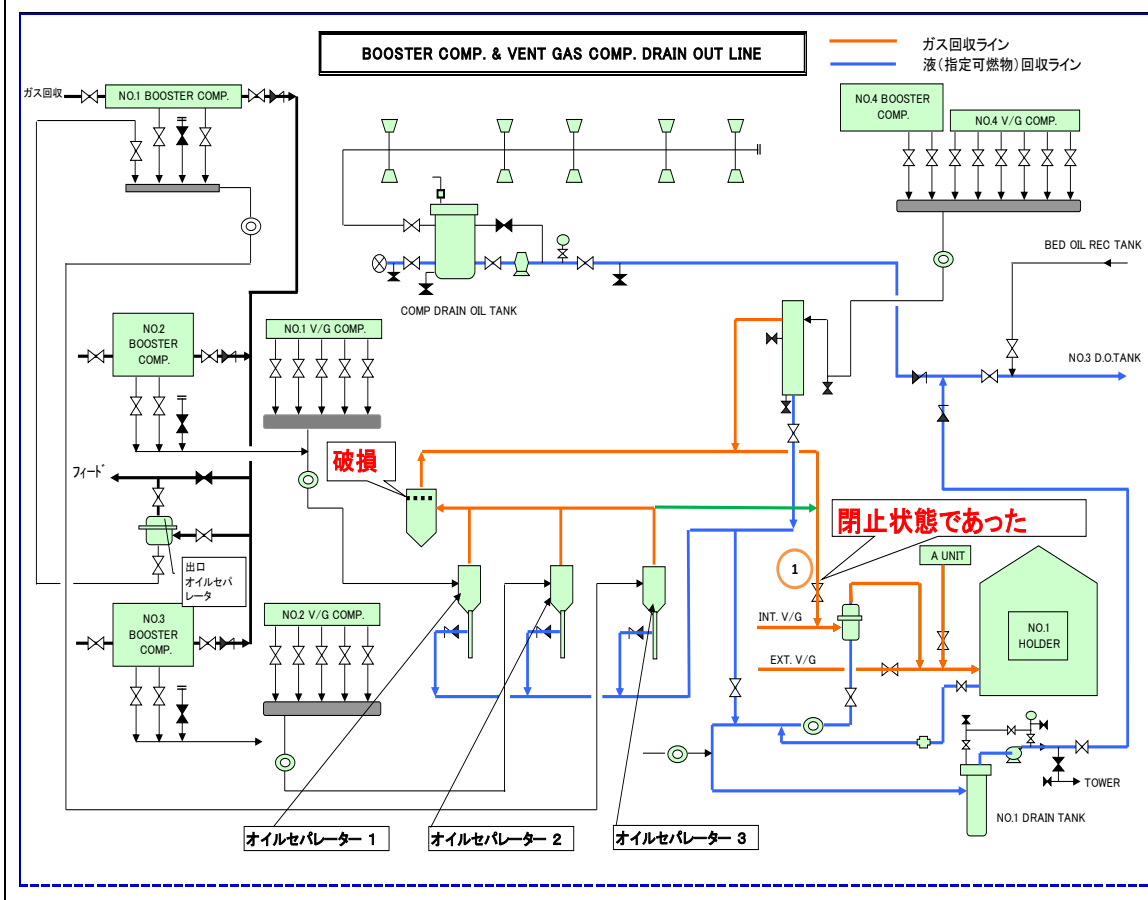
- 1 コンプレッサードレン抜き用セパレーターの気相ライン弁は、通常運転中開放されているが定期修理時に縁切りのため閉止し、封印管理とした。
- 2 運転開始に伴い封印は解除したが、閉止状態で運転に入り、少量のドレン回収時は、液相からガスが抜けていた。
- 3 しかし、大量のドレンを回収した際、ガスが抜けきらず圧力が上昇し破損に至ったものと推測される。

コンプレッサードレン抜き用セパレーターの気相ライン弁が閉止状態のため、内圧が上昇し、配管の破損に至った。

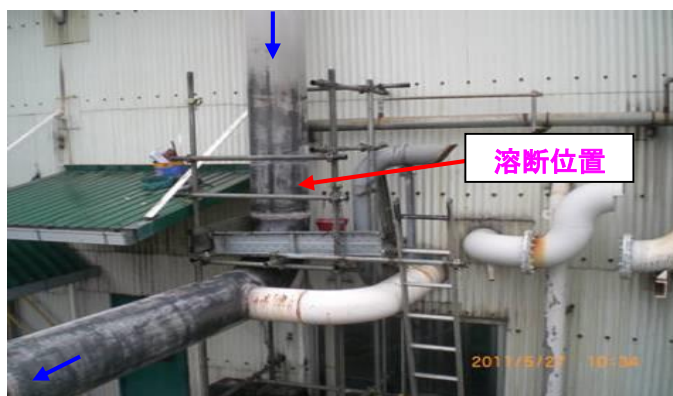
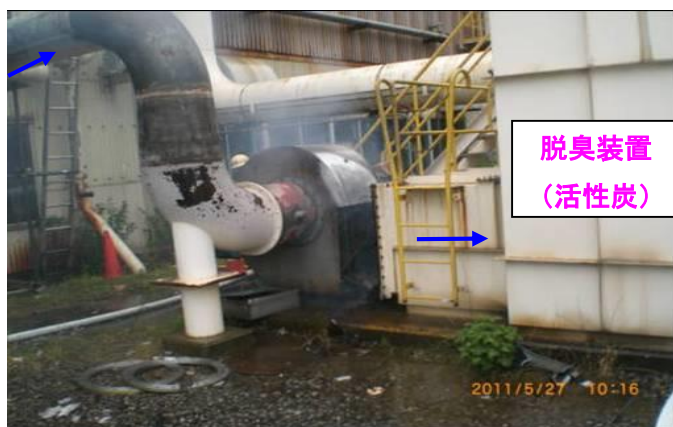
ダクト点検口新設工事を計画し、鋼管 500A 製換気ダクトをブロアー上流の垂直部で切断する工程に着手した。アセチレンでダクトを溶断し始め切断長 200mm に達したとき、ブロアー点検口から煙が出たので作業を中断し保安センターへ通報した。自衛消防および公設消防で消火活動をおこないブロアーおよび脱臭装置の活性炭の一部を焼いて鎮火した。

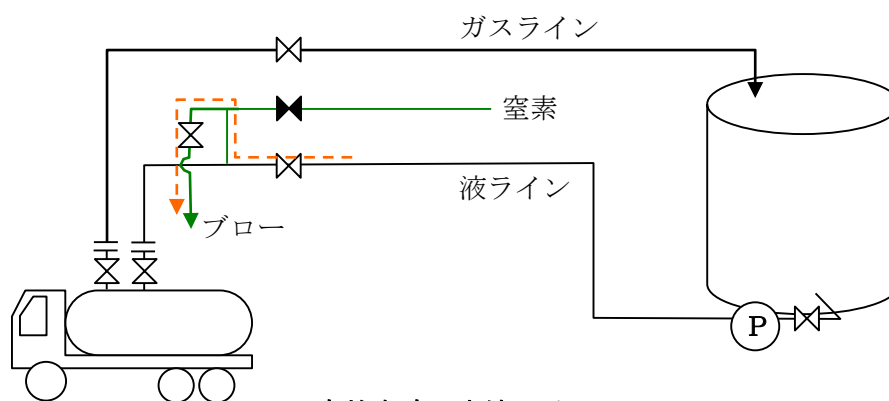
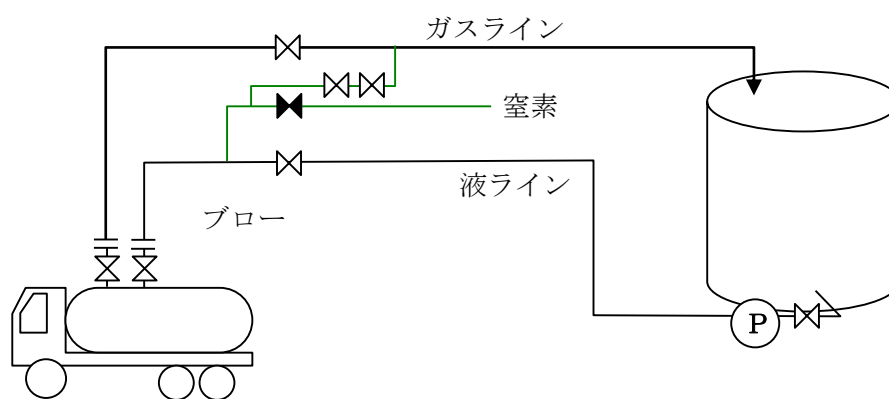
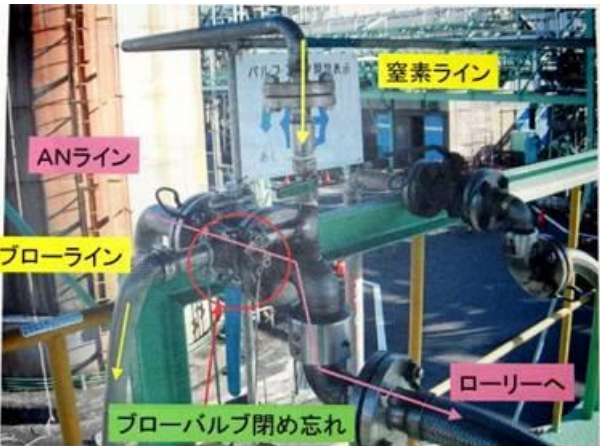
アクリロニトリルをローリーに移液開始したところ作業者がブローバルブからの漏洩を認知した。直ちにバルブを閉止したが約 140kg が充填場周辺に流出した。約 20 分後に工場にてガス濃度測定を行い風下直近で4ppmを検知し、直ちに公設消防および工業保安課へ通報した。漏洩箇所および近傍側溝を繰り返し洗浄し約 10 時間後にガスが検知されなくなった。

<p>事故原因</p> <p>充填前に充填ラインを気密テストした際、ブローバルブを閉め忘れた。充填作業のチェックリストにはブロー弁閉の項目がなかった。</p>
<p>措置・対策</p> <p>措置(防除活動)</p> <p>自衛 30 人により漏洩箇所前後のバルブを閉止し、側溝にたまったアクリロニトリルを回収した。</p> <p>対策</p> <ul style="list-style-type: none"> ・ ブロー弁閉を確認する項目をチェックリストに追加した。 ・ 大気開放していたブローラインを、ベントリーターン用ガスラインへ接続し、ブロー用バルブを二重化して漏洩しない構造にするとともに充填前のブロー弁開放作業を不要とした。 ・ 防爆エリアのため内線専用 PHS を使用していたが、防爆携帯電話または優先電話を設置し通報が遅延するのを防止する。
<p>教訓</p> <ul style="list-style-type: none"> ・ フェールセーフ、フールプルーフを考慮したライン設計を行う。

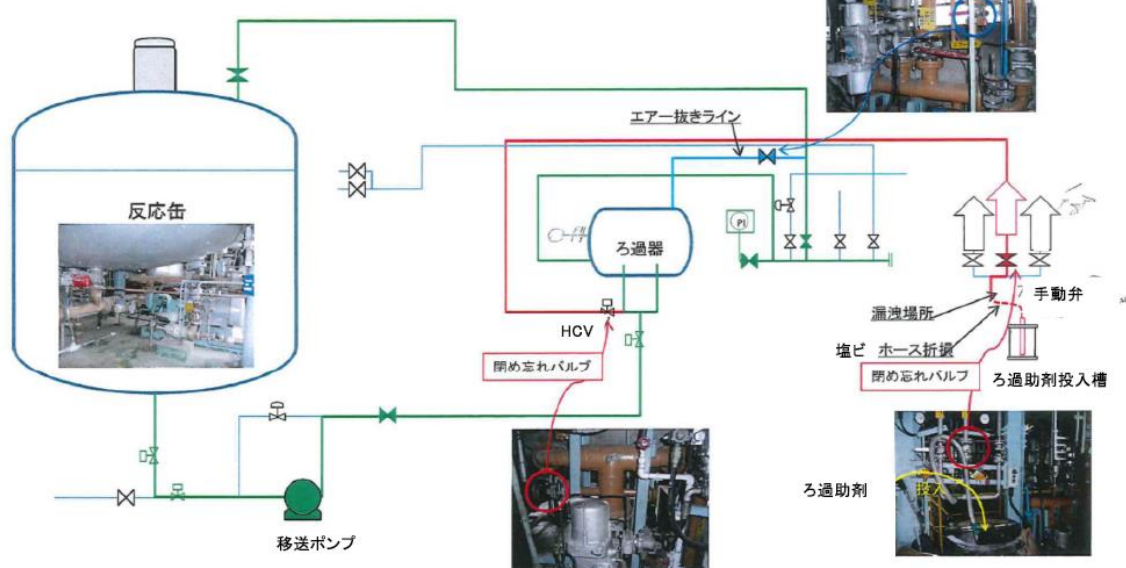
漏洩事故 現場概略フロー

ろ過器エア抜き作業が完了した時、助剤投入槽上部から可塑剤(約 200 リットル)が漏洩した。投入槽上部の塩ビホースが破損していた。

すぐに、バルブの閉め忘れに気づき助剤投入槽側の手動弁を閉めた。

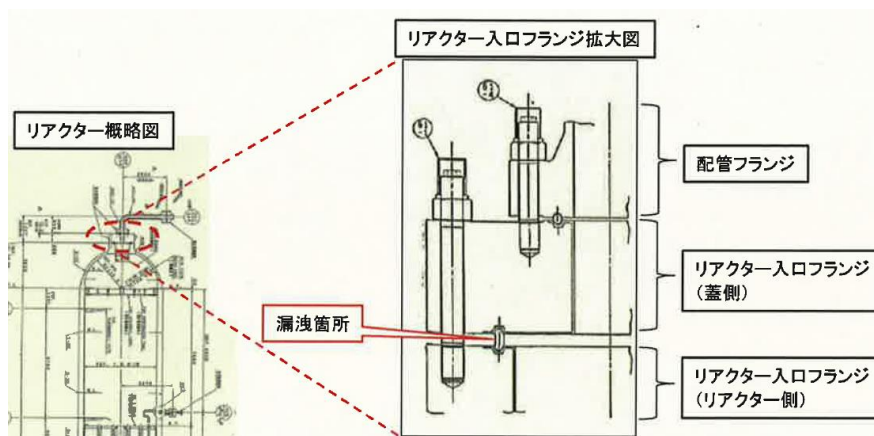
反応器(リアクター) 状況図

触媒交換のため二日前から装置シャットダウン操作を実施しており、発災時は、反応器(リアクター)のオイルカット作業を実施していた。その際、反応器(リアクター)入口フランジから水素ガスの漏洩を確認。

シャットダウン操作時は、反応器製作メーカーから提示されている温度・圧力の特性曲線上の必要最小ガスケット面圧を保つように細心の注意を払いながら降温・降圧操作を実施していたが、実際にはガスケットの経年劣化による僅かな変形が発生したことにより、必要最小ガスケット面圧が確保できる温度・圧力範囲内でも、必要最小ガスケット面圧を確保できずに漏れに至ったものと推定。

装置、機器の経年劣化に応じた管理値の設定(見直し)

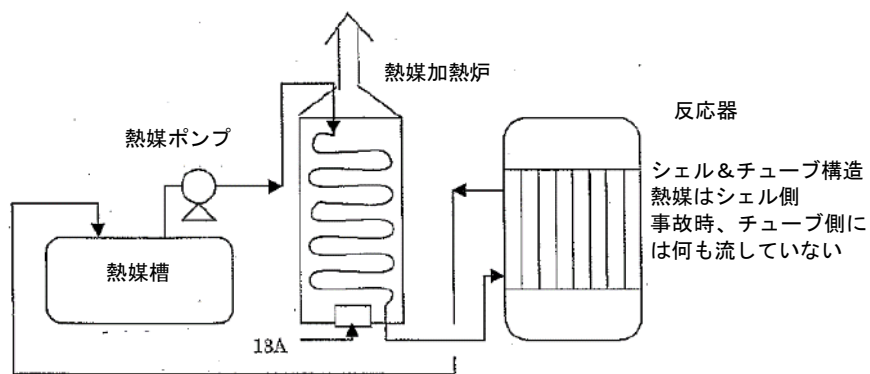
熱媒循環工程概略図

<p>すぐに消えたが、周囲の枯れ芝に残り火があったので消火器で消火。</p> <p>11 時 24 分 漏洩した熱媒をせき止めるため、土嚢設置。</p> <p>11 時 27 分 119 番通報。</p>
<p>事故原因</p> <p>加熱炉のバーナー点火後、熱媒ポンプの試運転作業などに手間取り、通常よりも長い空焚き状態が続いた。また、加熱炉の運転管理(上限)を決めていなかったことにより、温度が高いことに対する対応がとられず、炉の温度が必要以上に上昇した。</p> <p>コイルに使用していた材料が、耐熱温度以上の高温に曝されたため、流体の内圧と自重でクリープ変形により破断したと推測。そこから内部を流れる熱媒が流出し、空気存在下でコイル配管を激しく酸化腐食させ、それにより生成した非常に高温の溶融混合物が下部にあったバーナー接続部に流れ、バーナーの脱落を誘引したと推測している。</p>
<p>措置・対策</p> <ol style="list-style-type: none">1 加熱炉の炉内温度およびコイル配管温度が管理値以上に上がらないよう、これらの温度高により燃料ガスの元弁を遮断するシーケンスを作成した。2 コイル材質をより耐熱性能の高い材料に変更した。
<p>教訓</p> <p>熱媒ポンプの起動タイミングや加熱炉の温度上限を明文化するとともに、なぜ温度を上げ過ぎてはいけないかというノウ・ホワイを運転員に教育し、管理強化する。</p>

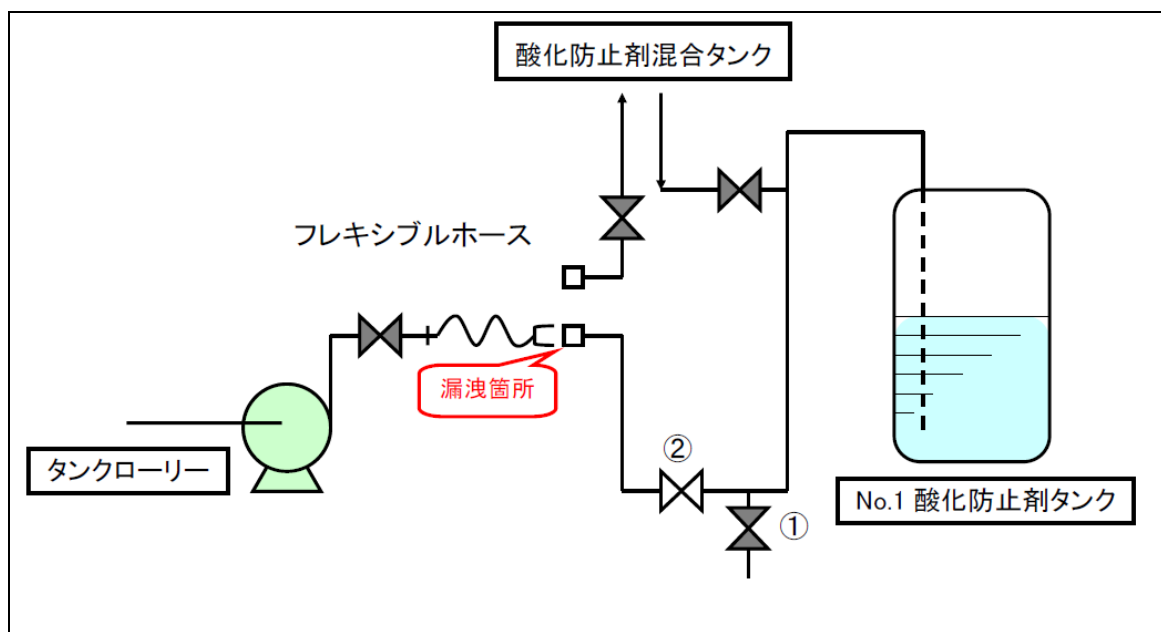
整理番号 H24-37	事故名称 有機溶媒流出	
発生日 H24.11.1	事業所の種類 有機化学工業製品製造業	事故の場所 [配管系] 継手
事故の種類 漏洩	発生施設名 酸化防止剤混合設備	事故時の状況 修理中
原因区分 [運転管理関係] 作業基準の不備	関係物質名 酸化防止剤入有機溶媒(溶媒:第4類第一石油類)	人的被害 なし
事故状況 【背景】 酸化防止剤混合設備である混合タンクが修理中のため、No.1 酸化防止剤 タンクにおける混合を実施する事にした。当該タンクによる混合は過去数年間実施されておらず、非定常作業手順書を作成した。 手順書作成過程で、有機溶媒受入ラインの閉塞が懸念されたため、予め当該ラインの導通確認を行う事を決定したが、非定常作業手順書にはその準備作業であるライン閉塞の確認手順は含まれていなかった。また日勤運転員が一人で作業を実施した。 【経緯】 運転員は有機溶媒受入ラインが挿入管(ディップ・チューブ)構造になっている事を失念していたため、有機溶媒受入ラインのブロー弁①を開放して No.1 酸化防止剤タンクの窒素ガス(280kPa)が出る事を確認しようとした。実際には窒素ガスと少量の酸化防止剤の有機溶媒が出た。 当該タンクに掛かっている窒素圧を利用してライン導通を行うため、メインラインのバルブ②を約 1 分間開放後、バルブ閉止作業をした(実際には完全に閉止されていなかった)。 受入ラインに設置したフレキシブルホース下部に回収容器を設置した。 フレキシブルホースを取り外した時に、酸化防止剤入有機溶媒が漏洩した。 メインラインのバルブ②を完全に閉止して漏洩は止まった。

1. ラインの導通作業も非定常作業であるにも関わらず作業計画に不備があった
2. 日勤運転員がシフト運転員に報告・連絡をせずに現場作業を実施した
3. 設備資料に不適切な箇所があり、また設備の理解が不十分であった

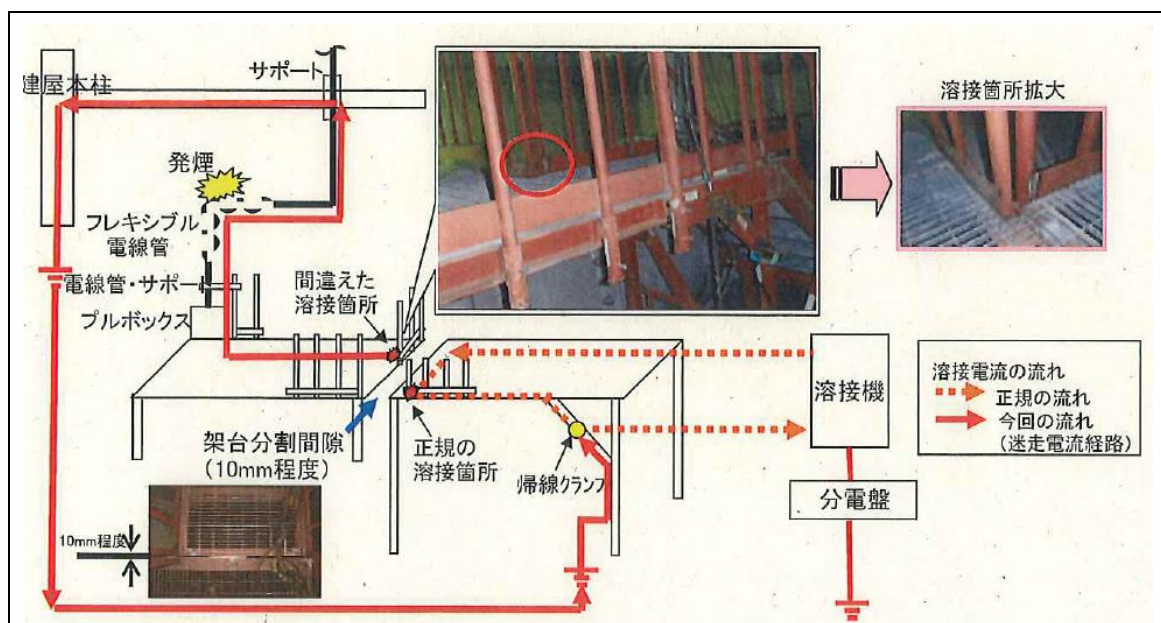
架台手摺溶接の進捗により帰線（溶接アース）取付架台溶接しているとの思い込みで、誤って近接する2線引き（アース接続）されていない課題に溶接を行い、迷走電流が“溶接した架台⇒プルボックス又は電線管サポート⇒電線管⇒フレキシブル電線管⇒梁・建屋本柱⇒アース（接地）⇒溶接機”と流れ、フレキシブル電線管を損傷した。

アースの未実施やアース取付け場所の不備により、迷走電流によりフレキシブル電線管やケーブルを損傷する場合がある。

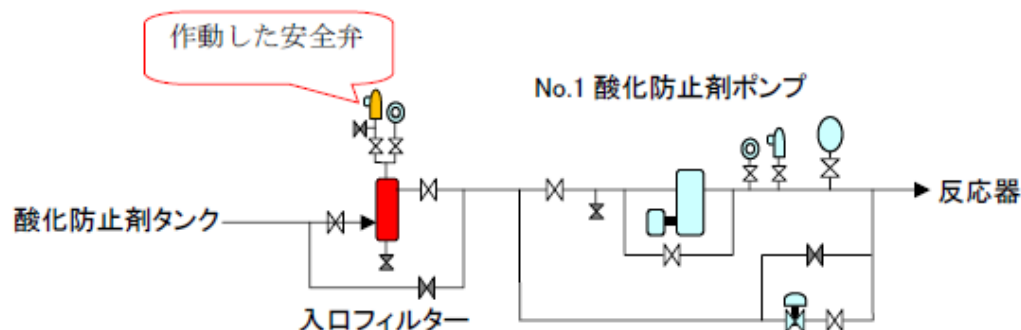
9:00 ごろの定時パトロールで No.1 酸化防止剤注入ポンプ No.1 酸化防止剤ポンプ入口圧力のハンチングが見られたので、ペーパー抜き作業を行った。(ハンチング幅が小さくなった)
10:45 ごろ当該ポンプ入口に設置されている安全弁が断続的に作動しているのを発見した。
安全弁出口から防液堤内に有機溶媒が排出されていた(40 リットル)。
計器室に連絡をし、当該ポンプの停止操作を行った。ポンプ停止により、安全弁の作動は停止した。

1. No.1 酸化防止剤ポンプの一次側フィルターに酸化防止剤による閉塞があった。
2. 当該ポンプは、吐出圧力を一定にするように圧力調整弁によりポンプ吐出液の一部をポンプ一次側(フィルター二次側)に戻す設備となっているが、当該フィルターの詰まりによりポンプ一次側に戻した吐出液の逃げ場がなくなり、ポンプとフィルター間の圧力が安全弁のセット圧力(690kPa)迄上昇し安全弁を作動させた。
3. 当該フィルターの管理は、詰まりが発生したらクリーニングをすることとなっているが、明確な基準がなかった。
