2021年度 石油コンビナート事業所実態調査業務

－ コンビナート事業所の高圧ガス事故等に関する事例分析 －

2022年1月

一般社団法人 神奈川県高圧ガス保安協会

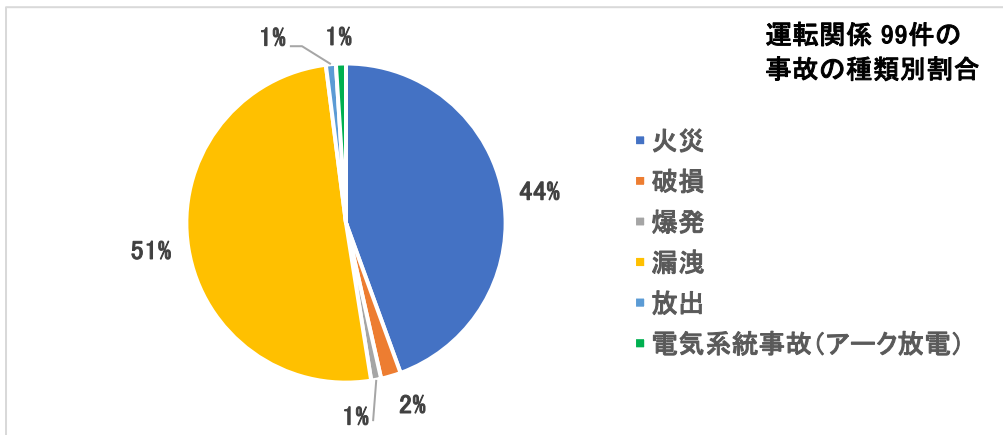
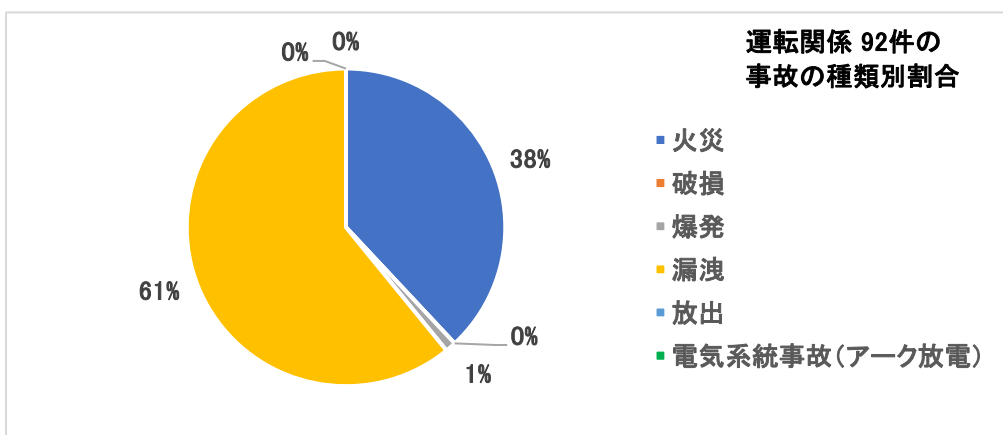
(ア) 図 13 a bについて、事故の種別割合は、51% (50/99 件) が漏洩、44% (44/99 件) が火災となっている。漏洩の割合が減少傾向、火災の割合が微増しているものの、その他の傾向については前回調査と大きな差はみられない。

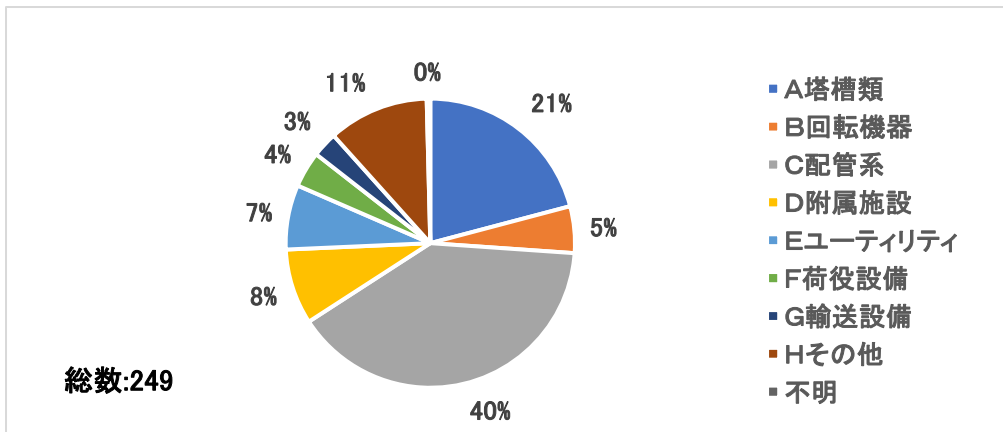
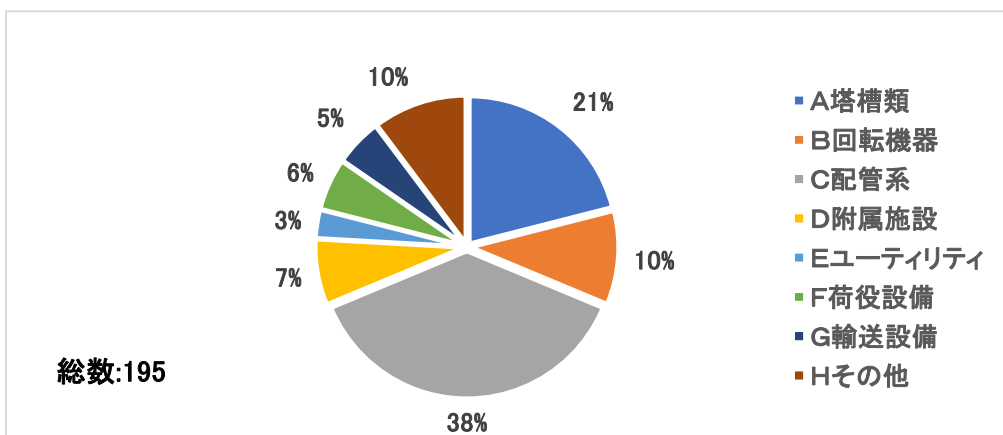
(ア) 表 4、図 15 a bについて、今回調査では配管系が 99 件 (40%)、塔槽類が 52 件 (21%) で全体の 61%を占めている。前回調査の配管系が 73 件 (37%)、塔槽類が 41 件 (21%) に比較して件数は増加しているが、発生場所の割合の傾向は、前回調査と大きな差はみられない。

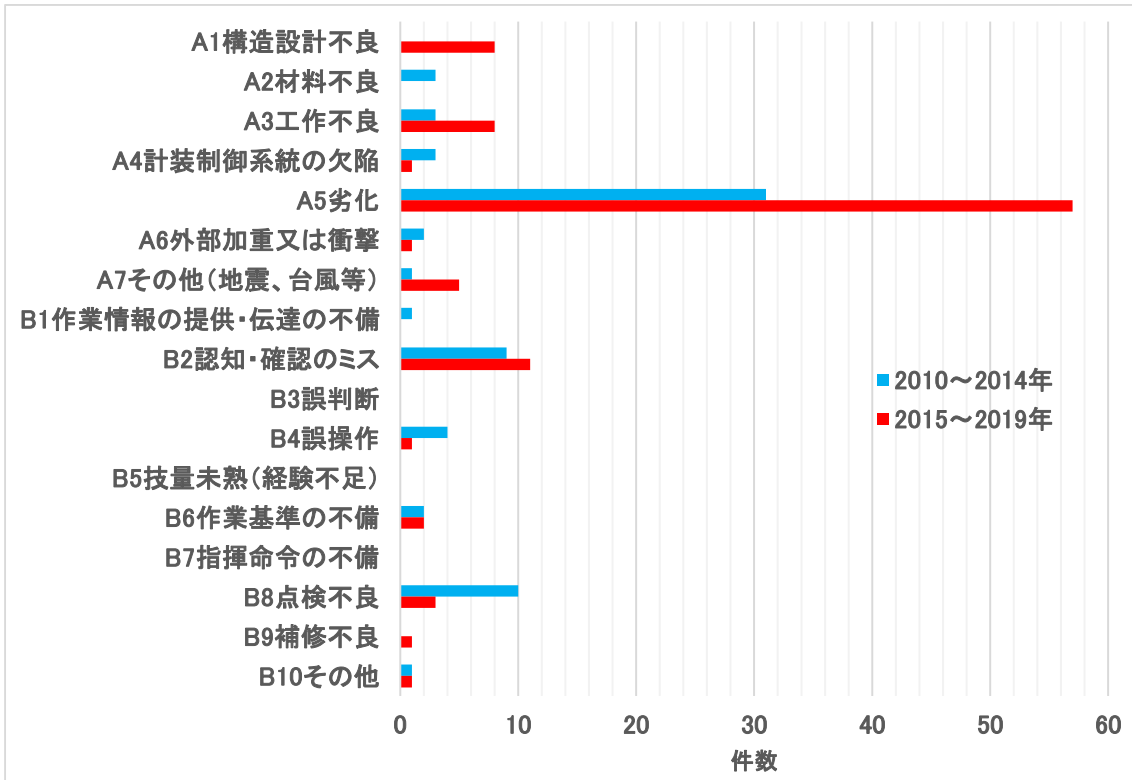
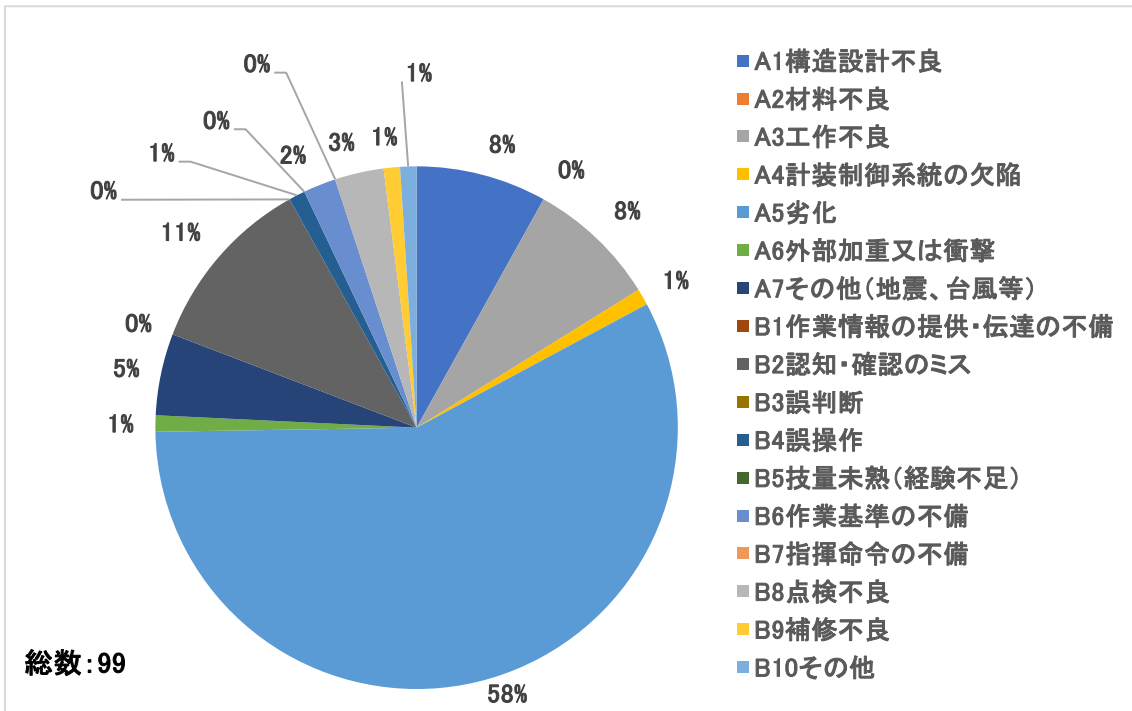
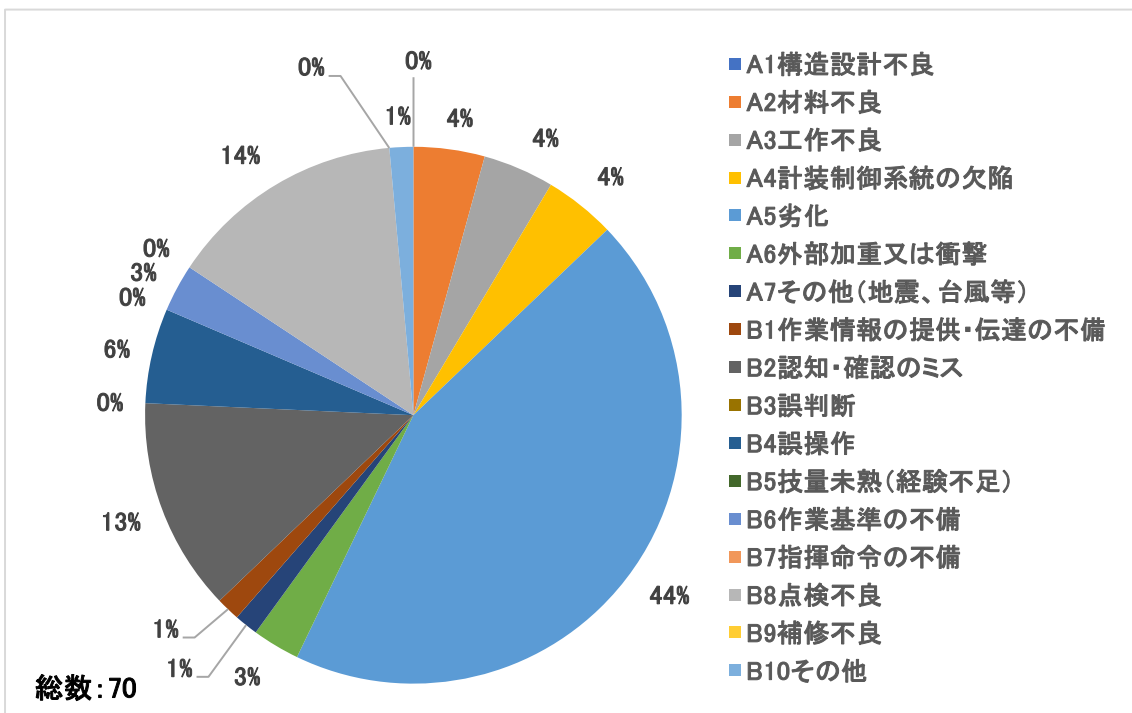
(7) 表 5 a b、図 16、図 17 について、配管系事例は前回調査と同じく、設備関係の「A5 劣化」57 件 (58%)と運転管理関係の「B2 認知・確認のミス」11 件 (11%)が顕著で、事故全体の原因種別と同じ傾向である。

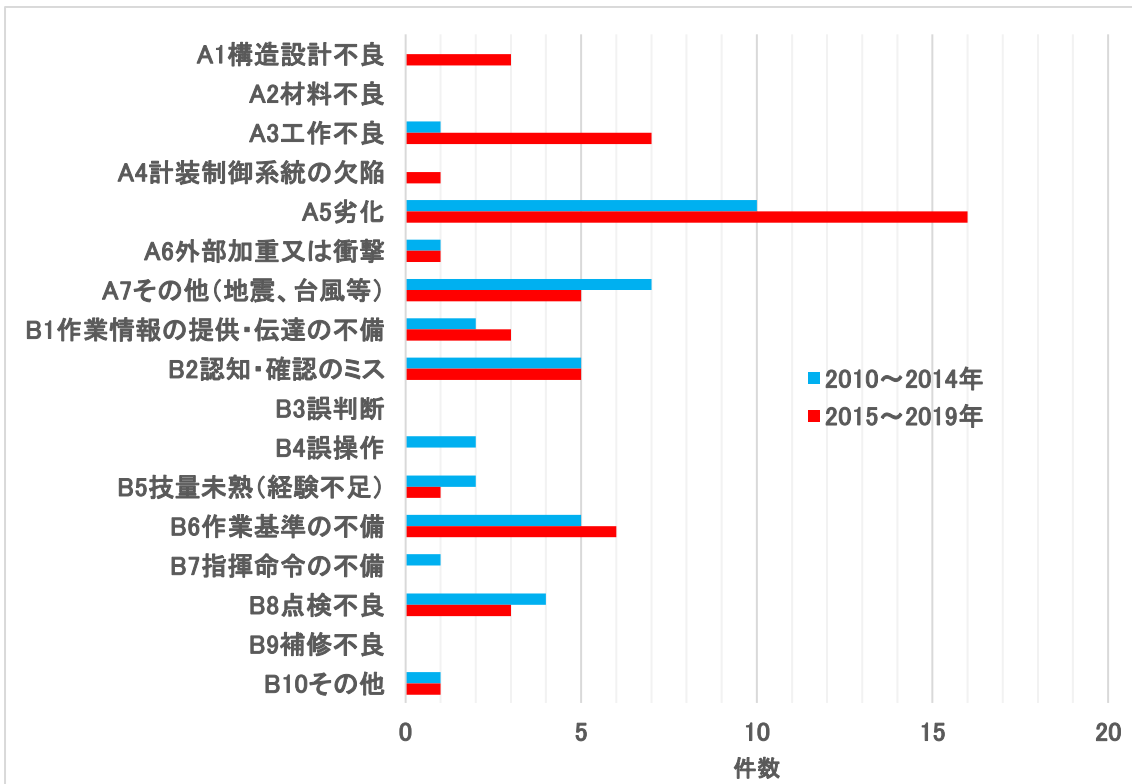
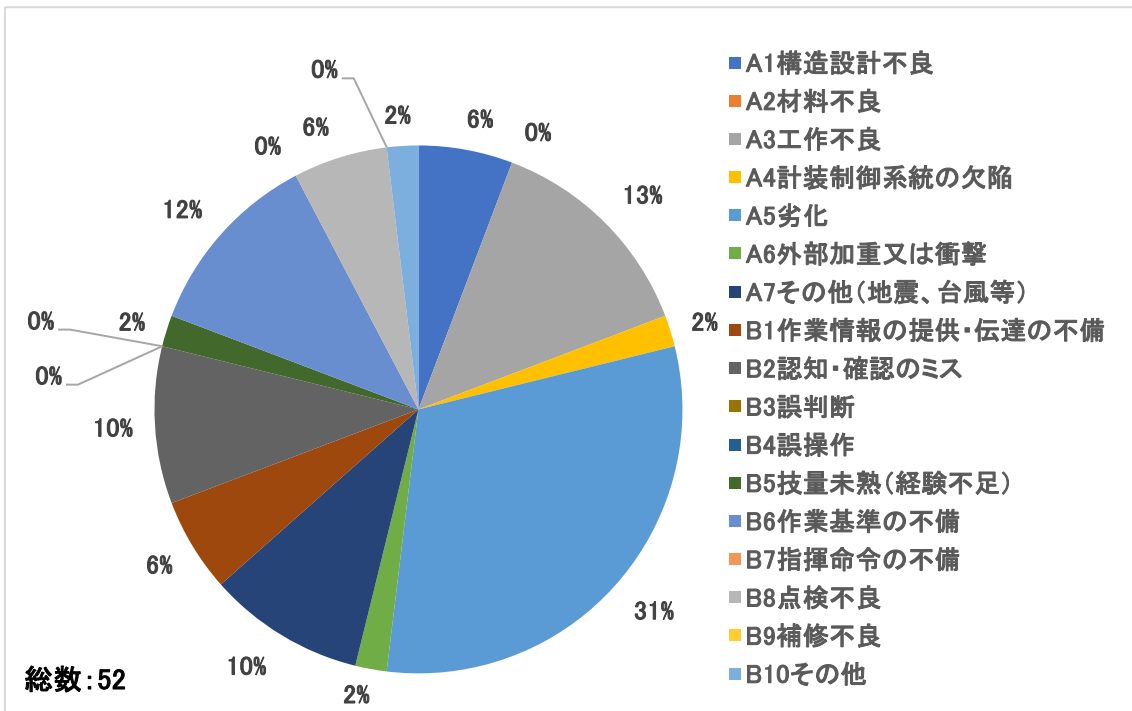
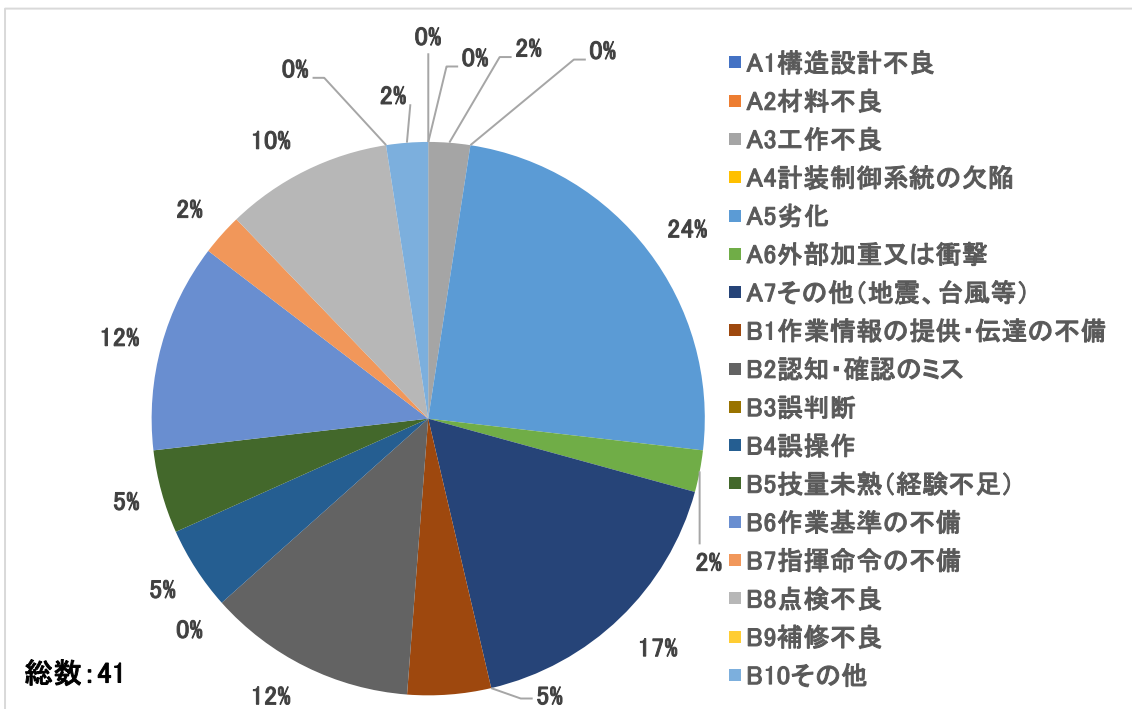
(7) 表 6 a b、図 18、図 19 について、塔槽類事例も設備関係は「A5 劣化」16 件 (31%)が主たる要因となっている。運転管理関係は「B2 認知・確認のミス」5 件 (10%)に加えて、「B6 作業基準の不備」6 件 (12%)が顕著となっている。塔槽類事例の要因では「B6 作業基準の不備」が多いことが特徴である。

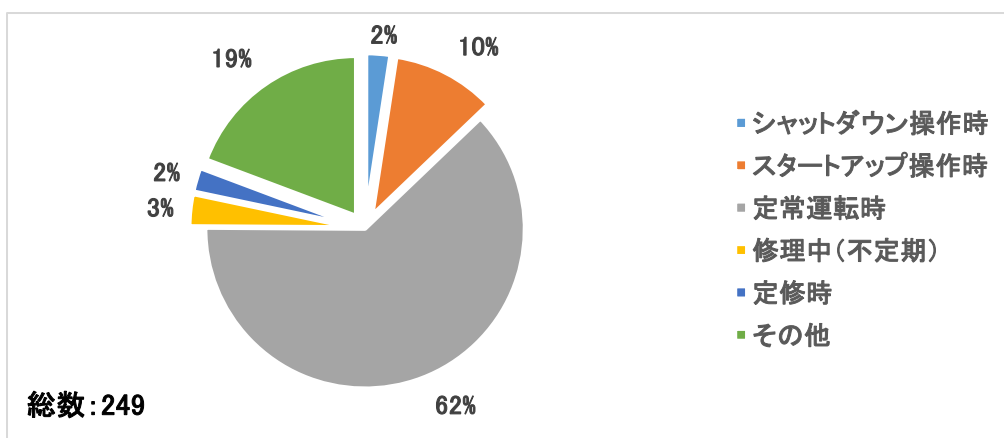
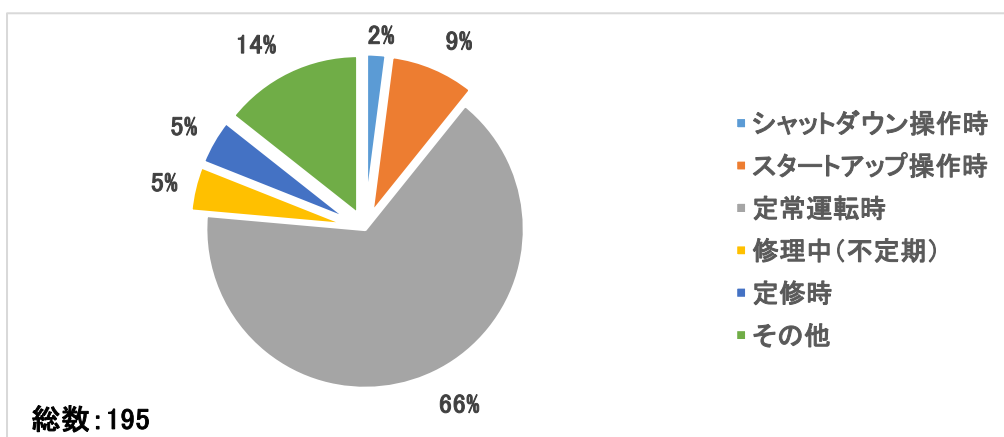
ア 表7及び図21のとおり、事故発生時の運転状況については、前回調査と同様の傾向があり、定常運転時が最も多く、155件で全体の62%を占めている（前回調査時128件、66%）。また、非定常運転に関わる運転状況は、シャットダウン操作中6件、スタートアップ操作時26件の合計で32件、12%（前回調査時21件、11%）となっている。運転状況の時間あたりの件数でイメージする（例えばシャットダウン操作・スタートアップ操作の運転時間を1週、定常運転の運転時間を40週と仮定した場合）と、非定常運転時（特にスタートアップ操作時）の事故の発生頻度が、定常運転時より顕著に高くなる。

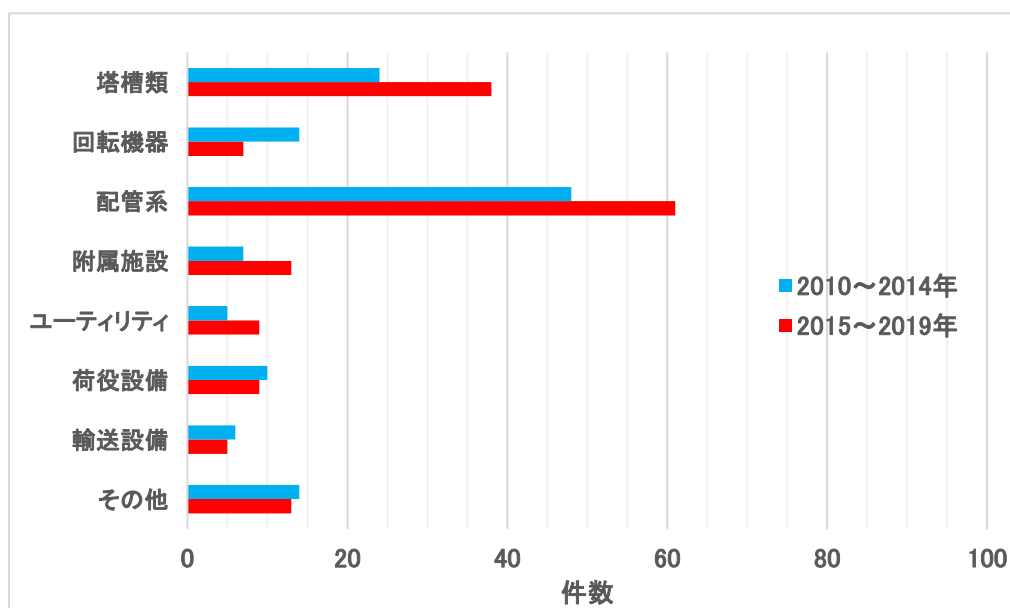
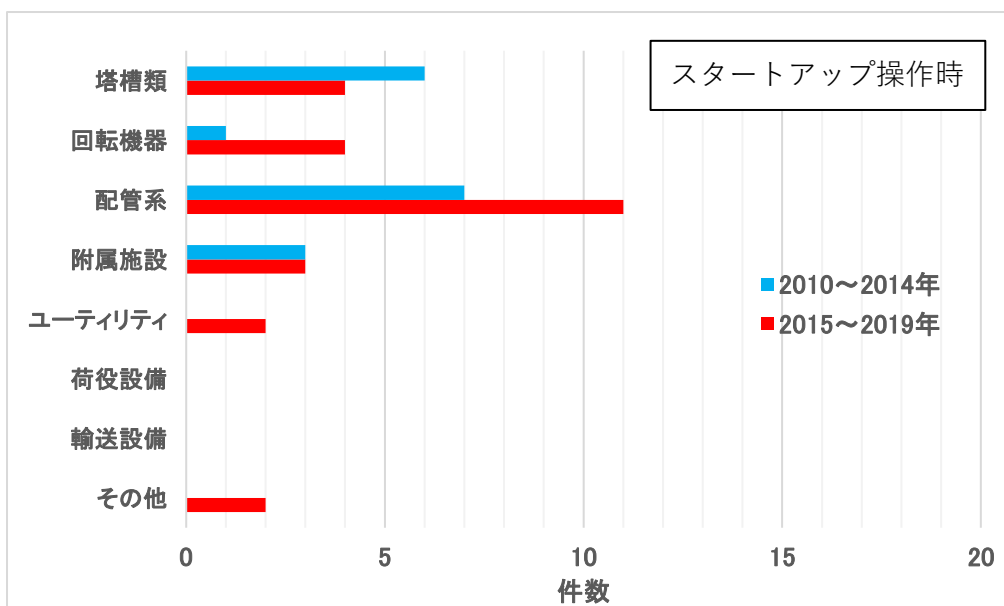
イ 表8および図22、図23のとおり、事故の発生場所は、定常運転時とスタートアップ操作時において配管系が最も多くなっている。次に塔槽類の件数が多い状況であり、この傾向は前回調査時と変わっていない。一方、回転機器の事故発生件数は11件と前回調査の17件から減っており、定常運転時が7件と前回調査の14件から半減している。

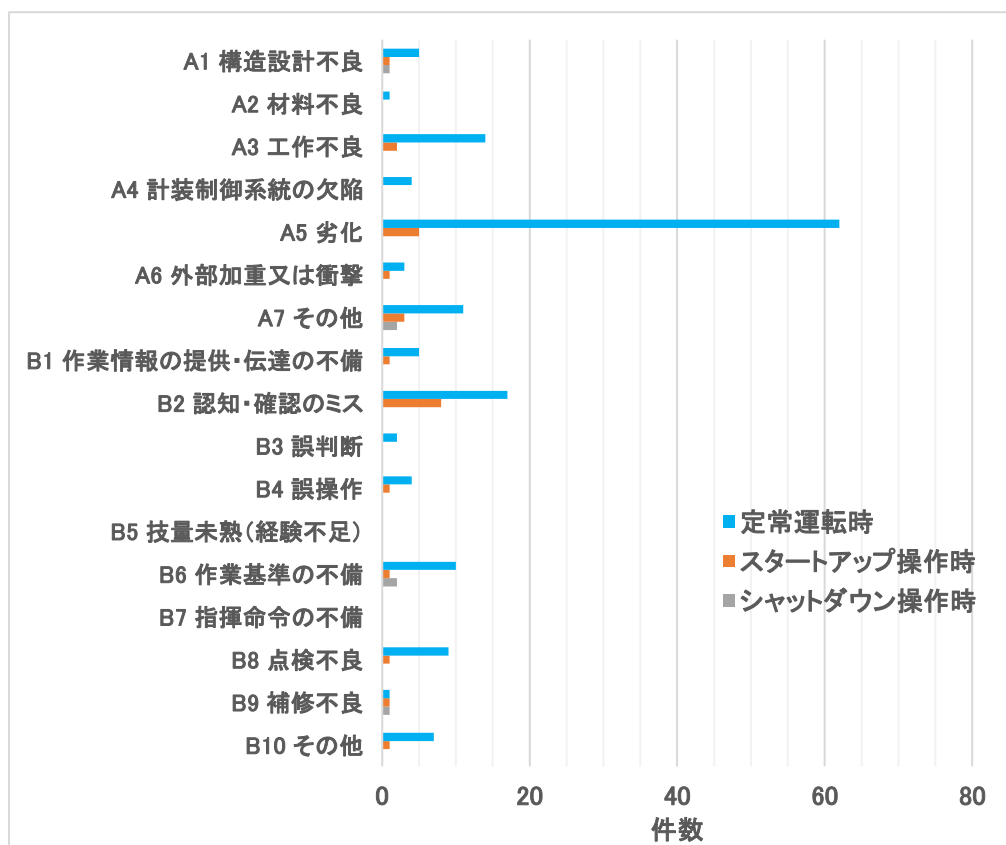
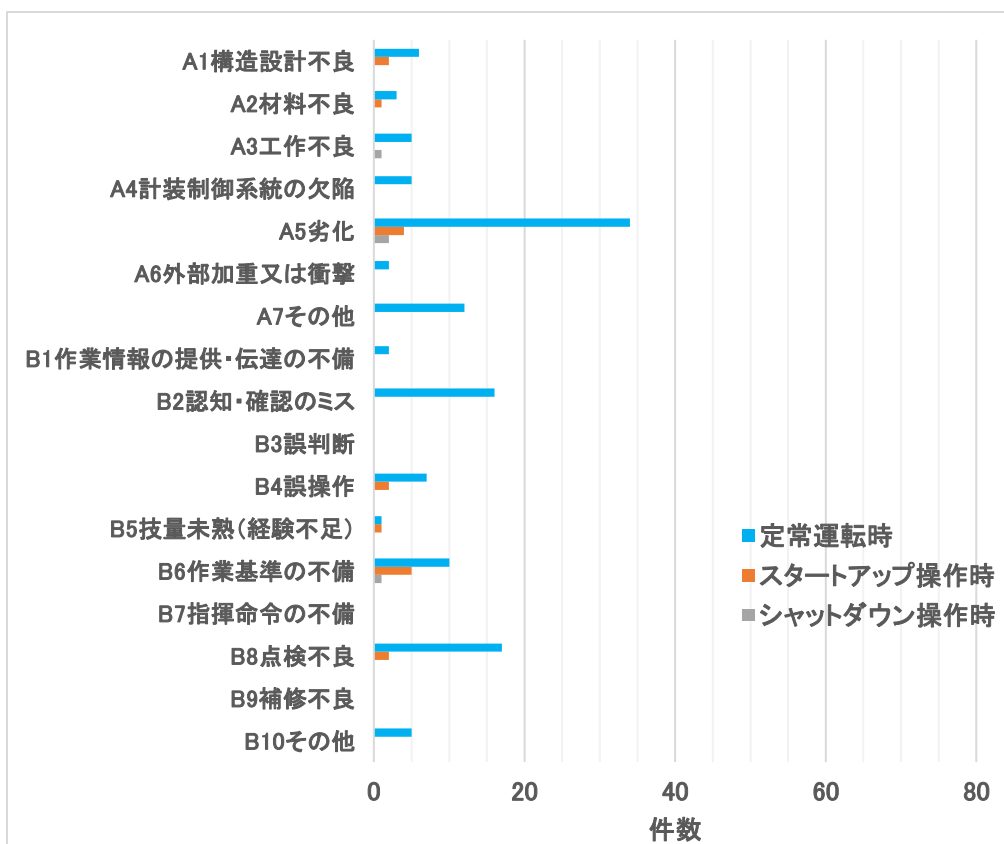
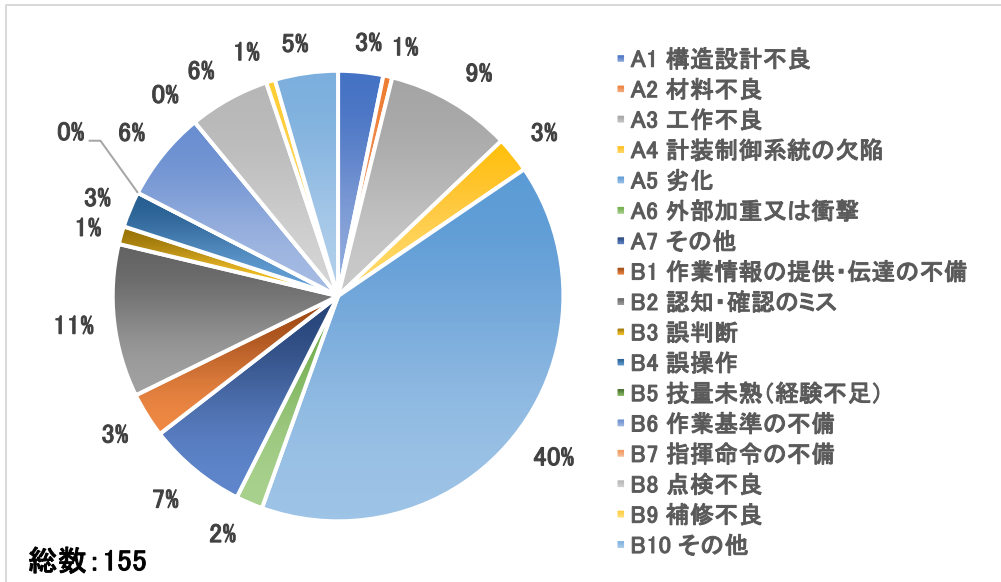
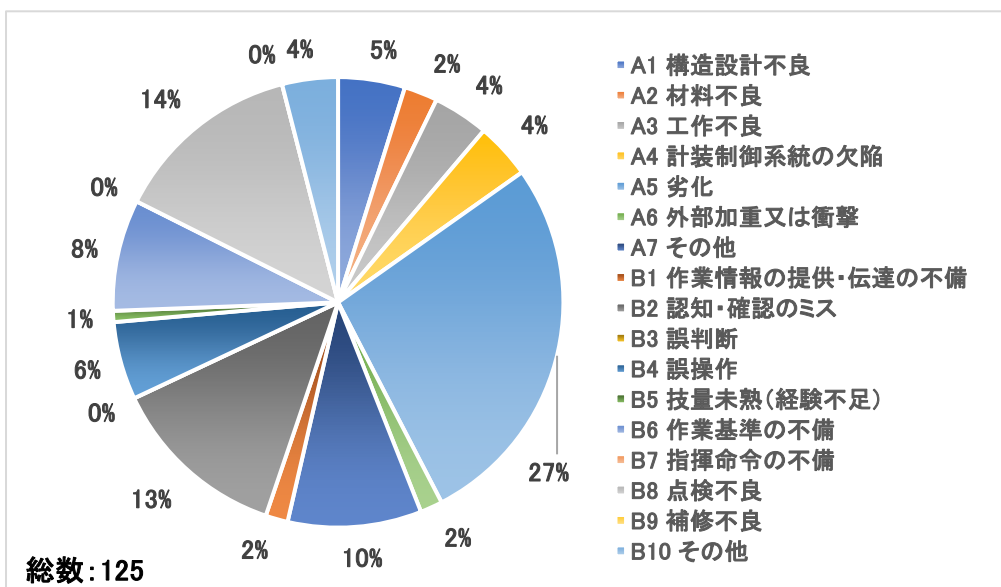
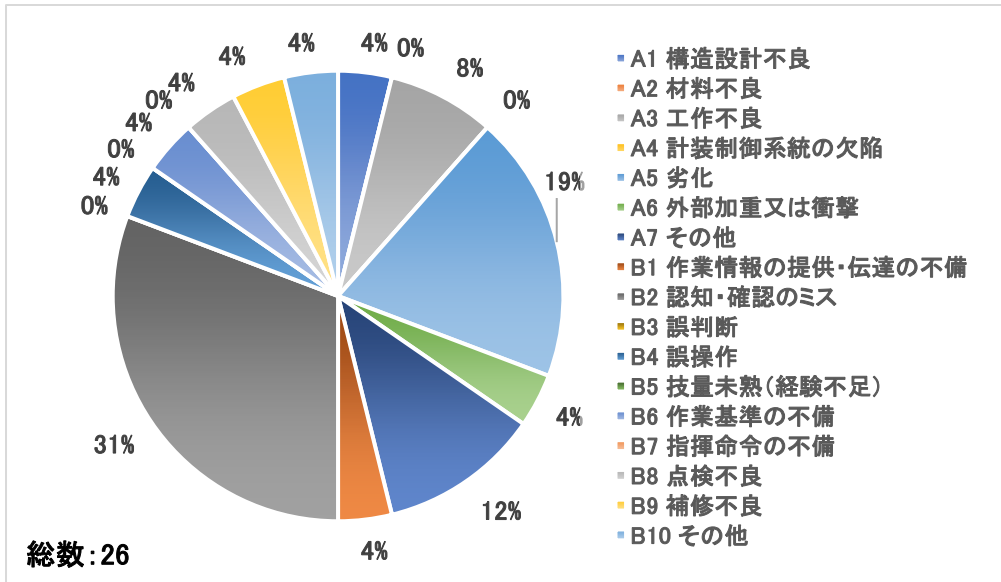
ウ 表9および図25～27のとおり、発生原因別の事故件数を設備関係と運転管理関係で比べると、定常運転時では前回調査時と比較して設備関係の比率が52%から65%に上昇している。その中でも「A5劣化」の増加が顕著であり、62件（40%）と前回調査時の34件（27%）よりも大幅に増加している。

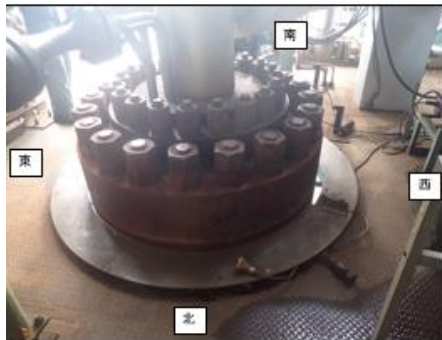
・ボルトねじ山の摩耗により、ボルトとナットの接触面が減少(軸力を保つ摩擦力が低下)し、運転温度の変化やバーナー燃焼時の振動等の要因が加わることで緩みが生じ、フランジ面の締付面圧が低下したことから、ガスがフランジから外部に噴出し、異常燃焼が発生した。

◎発災箇所全景

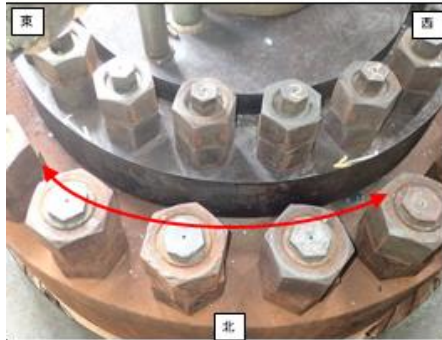
◎発災フランジ

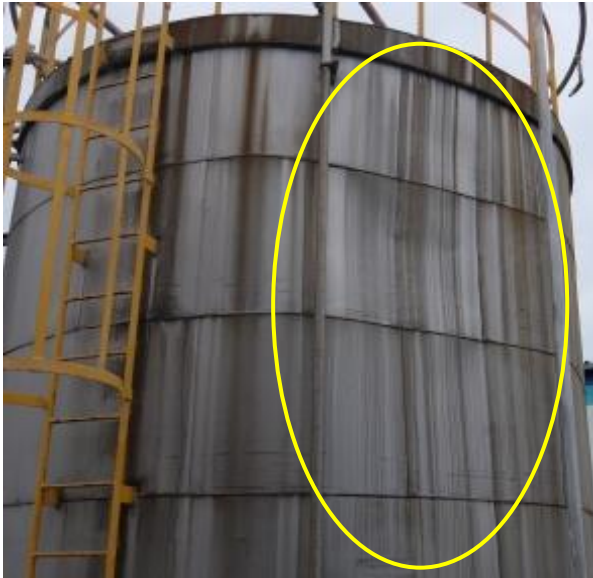
【写真】 シクロヘキサンタンク

整理番号 H29-115	事故名称 シクロヘキサンタンク変形	
発生日 H29.11.7 (2017.11.7)	事業所の種類 化学工業	事故の場所 塔槽類(貯槽)
事故の種類 破損	発生施設名 シクロヘキサンタンク	事故時の状況 定常運転時
原因区分 劣化計装制御システムの欠陥 [運転管理関係](点検不良)	関係物質名 (シクロヘキサン)	人的被害 なし
事故状況 <p>11月7日、9時45分頃の現場点検において、バッチ反応に使用している回収シクロヘキサン(有機酸を含有)のタンクの胴体上部に一部へコミを確認し、消防局に連絡した。</p> <p>タンク液面の変動履歴を調査したところ、11月1日と3日の挙動が平常と異なることから、その頃のポンプによる払い出しの際にタンク内部が減圧になり、変形したと推定される。</p>		
事故原因 <p>タンクから反応器にシクロヘキサンを供給する際には、不活性ガスシール用の窒素ガスが供給されるが、窒素の減圧弁(RV)が正常に作動せず、窒素の流量が不足したと考えている。</p> <p>また、タンク保護装置であるブリーザー弁(BV)を分解点検したところ、作動に異常は認められなかったが、錆の存在が確認されたことから、シクロヘキサンに含まれる有機酸により発生した鉄さびでブリーザー弁の弁体が固着し、作動が遅れたと考えられる。</p> <p>上記2点から、シクロヘキサン払い出し時にタンク内部が減圧になったものと断定。</p>		
措置対策 <ul style="list-style-type: none"> ・減圧弁の定期点検の強化を行う ・ブリーザー弁の作動点検の強化を行う ・ブリーザー弁は鉄さびを発生しないよう材質変更を検討する 		
教訓 <ul style="list-style-type: none"> ・ブリーザー弁は、鉄さび、内容物で固着する場合がある。このとき、窒素シール系の制御に不具合があるとタンクは凹んでしまう。

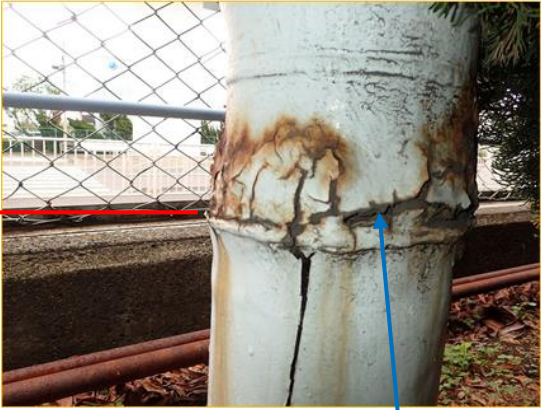
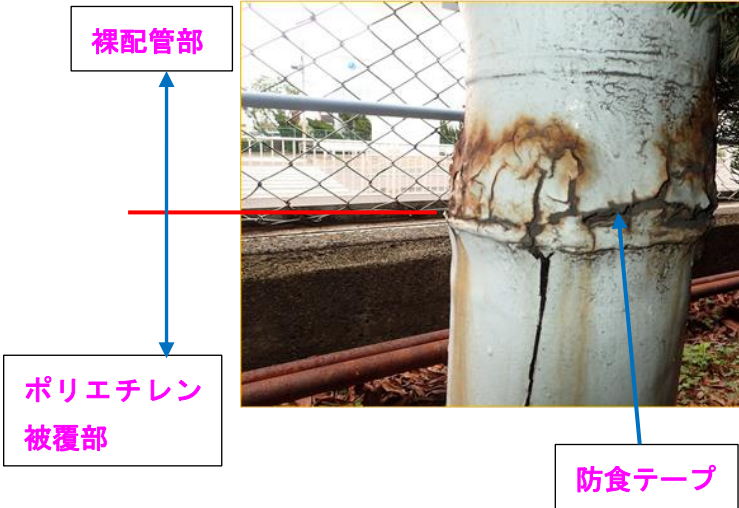
整理番号 R1-207	事故名称 都市ガス供給配管微量漏洩	
発生日 R1.6.14 (2019.6.14)	事業所の種類 石油化学	事故の場所 配管系(配管)
事故の種類 漏洩	発生施設名 都市ガス供給配管	事故時の状況 定常時運転
原因区分 [設備関係] 劣化(外面腐食)	関係物質名 都市ガス	人的被害 無
<p>事故状況</p> <p>コージェネレーション設備及び排ガス燃焼処理設備に使用している都市ガスの供給配管に腐食を認め、点検したところ、ガス検知器にてガスを検知したため、消防署及びガス会社に通報した。</p> <p>当該腐食箇所は、弊社前の国道下から埋設管で弊社境界線のフェンス際で立ち上がっている部分であり、ポリエチレン被覆鋼管の被覆部から裸配管に変わる境目付近であった。</p>		
<p>事故原因</p> <p>腐食発生箇所には防食テープが施工されているが、防食テープの劣化により雨水が浸入し、外部腐食が進行した。</p> <p>また、当該配管の管理所掌はガス会社側と認識しており、2016年のガス会社の点検報告には当該部位の塗装改善を推奨されたが特に対応をとらなかった。</p> <p>契約を確認した結果、弊社敷地内である当該配管は弊社資産であり、保守管理も弊社区分であることが判明し、管理区分の認識の誤りが管理不良を招いた。</p>

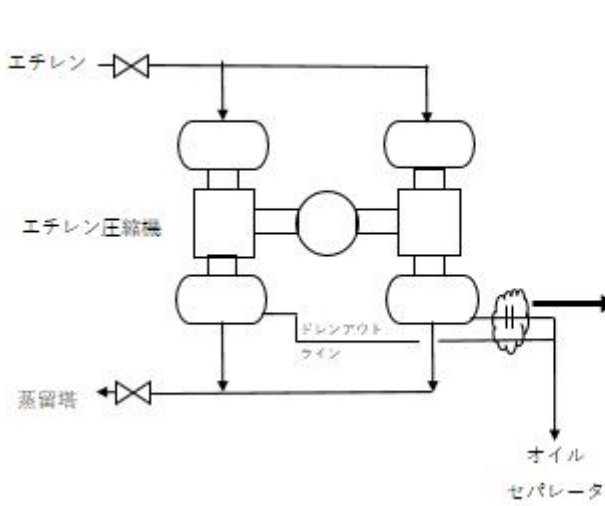
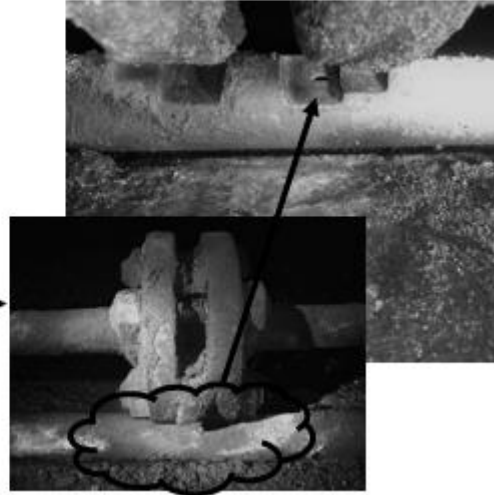
</div> </div>		
<p>事故原因</p> <p>上下に並行して設置されていた2本の配管においてサポート設置状態が不適切であったため、上側配管のフランジが下側の配管に接触していた。これが運転中の振動により経年的に配管を摩耗させ穿孔に至った。</p>

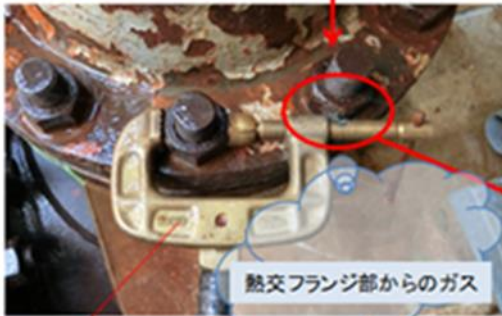
TIG溶接用のアース

整理番号 H30-146	事故名称 配管補修における熱交換器フランジ部からの火災	
発生日 H30.6.6 (2018.6.6)	事業所の種類 石油精製業	事故の場所 配管系(継手)
事故の種類 火災	発生施設名 高圧ガス製造施設	事故時の状況 定常運転時
原因区分 その他(シール管理)	関係物質名 エチレン	人的被害 なし
事故状況 <p>外面腐食の配管を取替えるため腐食部を切断し、新管を溶接(1層目)していたところ、熱交換器シェル側入口フランジ部の仕切り板挿入部から、赤色の火炎が発生した。</p> <p>窒素吹きかけにて消火した。</p>		
事故原因 <p>発災箇所のフランジ締結不足により可燃性ガスに引火した</p> <ul style="list-style-type: none"> ・仕切り挿入時のフランジ締結管理が不足していた。 ・切欠きガスケットを使用した仕切り板挿入については、ガスケットを必要以上に潰さないために切欠き側の締結自体を緩くしており、結果的に片締めとなり、全体の締め付け力が不足していた。 ・溶接時にフランジ部に取り付けたアースから火花が生じ、フランジから漏れいしている可燃性ガスに引火した。 		
措置・対策 <ul style="list-style-type: none"> ・切欠きガスケットを使用する場合は、フランジの締結管理を行う。 <ul style="list-style-type: none"> ①ボルトの緩みが無いことを、ハンマリングによる打音検査で確認する ②フランジの片締めが無いことを、スキマゲージによるフランジ面間測定で確認する ・溶接アースの取り付け箇所は火気として環境管理を行う。 		
教訓 <ul style="list-style-type: none"> ・作業場所周辺の可燃性ガスの測定含む作業環境の確認を確実に実施することが必要。

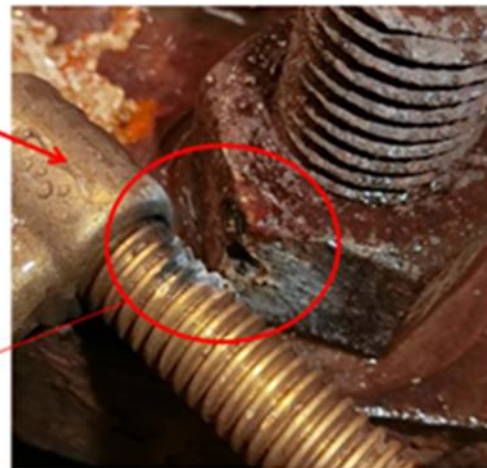
スパーク跡
(着火源)
