異常現象事例情報シート

整理番号 H26-23	事故名称 塩酸注入ポンプケーシングからの塩酸漏洩	
発生日 H26.8.15	事業所の種類 電気業	事故の場所 [回転機器] ポンプ
事故の種類 漏洩	発生施設名 排水処理装置薬品ヤード	事故時の状況 定常運転時
原因区分 [設備関係] 構造設計不良	関係物質名 塩酸	人的被害 なし
事故状況 <p>守衛が巡視中に薬品ヤード内から蒸気のようなものを発見し、運転センターに連絡。</p> <p>消防へ通報するとともに、現地対策本部を設置。</p> <p>総合排水処理塩酸タンクレベル低下が確認され、総合排水処理塩酸タンク出口弁他を全閉とし、タンクレベル低下が停止した。</p> <p>漏洩箇所調査の結果、総合排水処理塩酸タンクから排水処理系統へ35%塩酸を送液する2台のポンプ(マグネットポンプ)の内、1台のポンプから塩酸がリークしたことを確認した。</p>		
事故原因 <p>ポンプ内部のリヤケーシングが破損したことによりブラケット側に塩酸が流入し、ブラケット低部の開口穴(液漏れ確認用に設けられている)から外部に塩酸が漏洩した。</p> <p>リヤケーシングの破損は、ポンプ運転中にキャビテーションが発生したことが原因と推定。</p> <p>キャビテーションの原因は、1号ポンプと2号ポンプ同時のミニマムフロー運転時に、系統の合流部において流量が干渉し、2号ポンプ流量及び吐出圧力の低下により、ポンプ内部で塩酸が攪拌・温度上昇し、気泡の発生によりキャビテーションが発生したものと推定。</p> <p>これまでの運転において、このキャビテーションが限定的な運転である両ポンプ同時のミニマムフロー運転時に発生したことが起因となり、インペラ揺動状態が発生し、リヤケーシング破損に至ったと推定される。</p> <div data-bbox="391 1630 1061 1937"> <p>5. 参考図</p> <p>【塩酸注入ポンプ配管レイアウト】</p> <p>【(K6) 塩酸注入ポンプ断面図】</p> </div>

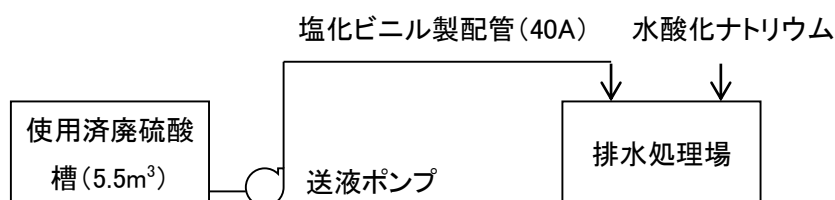
図1 使用済硫酸の処理フロー

- ①ステンレス鋼板を硫酸で洗った後、使用した硫酸は工場建屋内にある槽(5.5m³)に受ける。
- ②槽が満液になると、4.5m³を廃水処理場へ塩化ビニル(塩ビ)製配管を経由して送液する。
- ③廃水処理場では水酸化ナトリウムにより中和し、固形物を沈殿させた後、公共排水に導く。

事故は、②での送液の際、塩ビ製配管(40A)のエルボ部分が破損し(写真 1,2)、使用済み硫酸(4.5m³)が漏洩した。さらに一部は地中に浸み込み、護岸コンクリート壁の隙間から海上へ流れ出た(写真 3)。

- 1 塩ビ製配管の経年劣化(40 年間使用)による強度不足と送液時の熱収縮による破損
- 2 使用済硫酸配管が地上に設置されており、液漏洩時は土壤に浸透してしまう構造
- 3 配管点検範囲に該当箇所が入れられていない

- 1 塩ビ製配管は屋外設置で、劣化のおそれがあるにもかかわらず目視点検のみであった。
目視では劣化状態が分らないので、定期的に更新する必要がある。
- 2 配管から漏洩の際、海上へ流出させない措置が必要である。

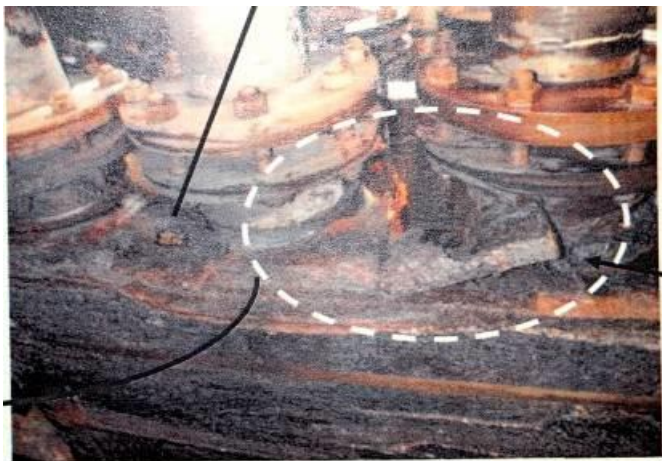
整理番号 H23-36	事故名称 高級潤滑油製造装置内の MEK 脱ろう装置の熱交換器からの火災	
発生日時 H23.10.9	事業所の種類 石油精製業	事故の場所 [塔槽類] 熱交換機
事故の種類 火災	発生施設名 MEK 脱ろう装置	事故時の状況 修理中
原因区分 [運転管理関係] その他(工事管理の不備)	関係物質名 潤滑油、メチルエチルケトン、トルエン	人的被害 なし
事故状況 <p>2 年に一度の定期修理の 4 日目に、作業員が MEK 脱ろう装置の熱交換器付近からの火炎を発見し、当直と公設に通報した。保冷材約 1m³ を焼損し、冷却散水により約 2 時間後に鎮火確認された。</p>

事故原因 <p>ロウ分を含む原料油を MEK(メチルエチルケトン)、トルエンなどの溶剤と混合しロウ分を含まない潤滑油と熱交換により冷却を行なう装置内で漏洩が発生し、装置を覆う保冷材の中に滞留していて、定修工事中の何らかの火気により着火した。</p>		
措置・対策 <p>措置(消火活動) 自衛 3 台 165 人、公設 19 台 62 人により装置全体を散水により冷却した。</p> <p>対策 熱交換器の点検の強化 工事計画における裸火の使用を避ける施工方法の検討 火気使用対象物および周辺の見視およびガス検知器による可燃物除去の確認 裸火を使用する場合の周囲への散水や火の粉飛散養生</p>

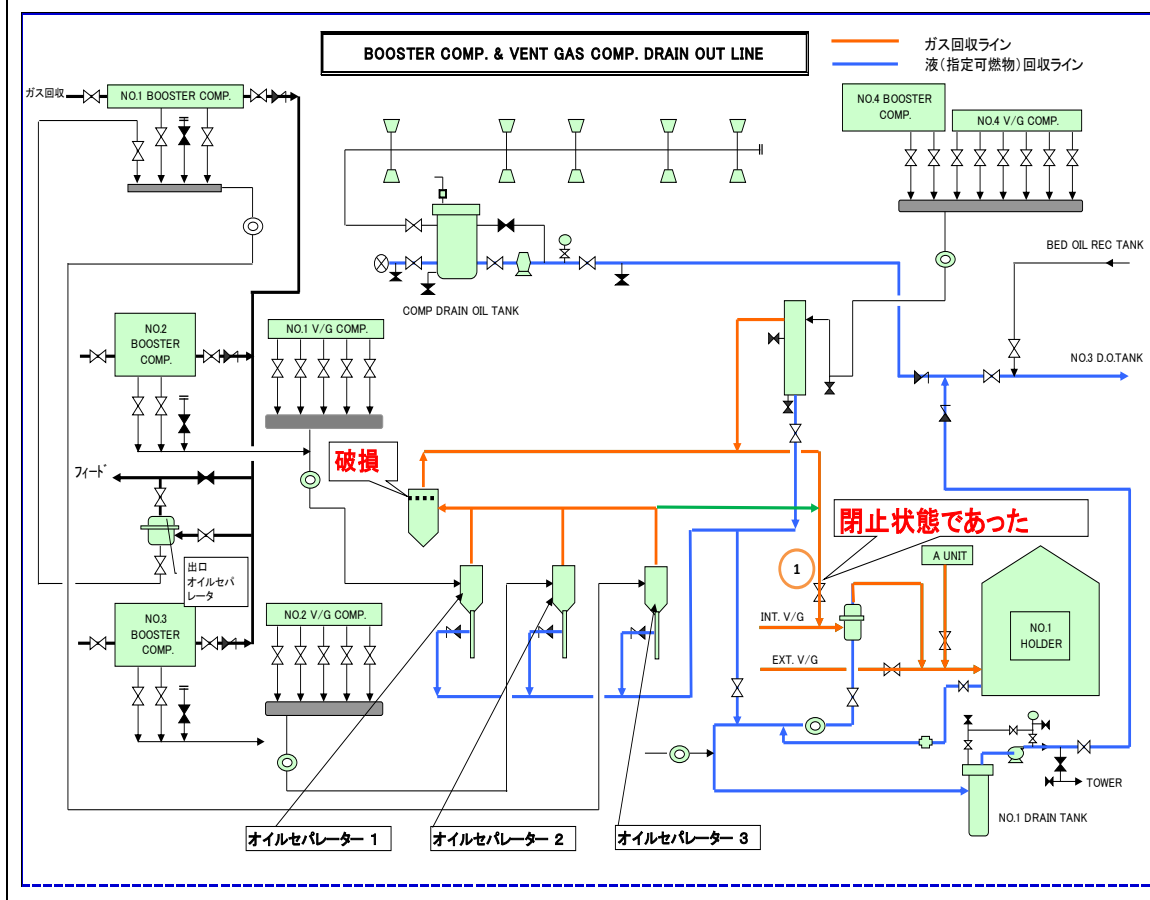
- 1 コンプレッサードレン抜き用セパレーターの気相ライン弁は、通常運転中開放されているが定期修理時に縁切りのため閉止し、封印管理とした。
- 2 運転開始に伴い封印は解除したが、閉止状態で運転に入り、少量のドレン回収時は、液相からガスが抜けていた。
- 3 しかし、大量のドレンを回収した際、ガスが抜けきらず圧力が上昇し破損に至ったものと推測される。

コンプレッサードレン抜き用セパレーターの気相ライン弁が閉止状態のため、内圧が上昇し、配管の破損に至った。

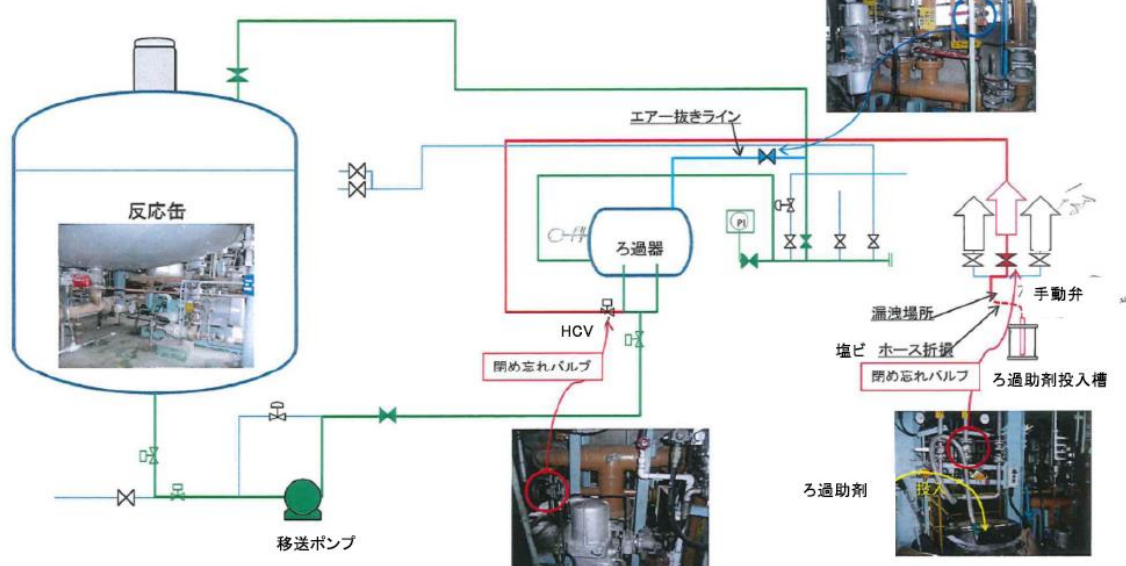
漏洩事故 現場概略フロー

ろ過器エア抜き作業が完了した時、助剤投入槽上部から可塑剤(約 200 リットル)が漏洩した。投入槽上部の塩ビホースが破損していた。

すぐに、バルブの閉め忘れに気づき助剤投入槽側の手動弁を閉めた。

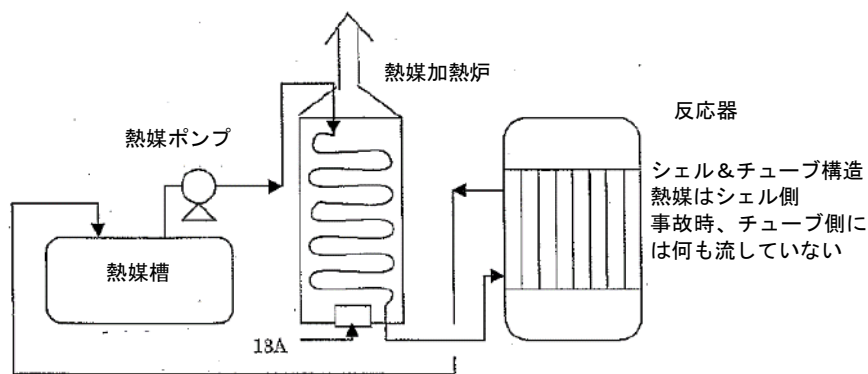
熱媒循環工程概略図

発災日は設備のスタートを明後日にひかえ、スタート準備中であつた。熱媒加熱炉は化学品プラントの反応器の熱媒を加熱するための設備である。加熱炉は13Aガスを燃料とし、バーナーで炉内のコイルにある熱媒配管を加熱する。

<p>すぐに消えたが、周囲の枯れ芝に残り火があったので消火器で消火。</p> <p>11 時 24 分 漏洩した熱媒をせき止めるため、土嚢設置。</p> <p>11 時 27 分 119 番通報。</p>
<p>事故原因</p> <p>加熱炉のバーナー点火後、熱媒ポンプの試運転作業などに手間取り、通常よりも長い空焚き状態が続いた。また、加熱炉の運転管理(上限)を決めていなかったことにより、温度が高いことに対する対応がとられず、炉の温度が必要以上に上昇した。</p> <p>コイルに使用していた材料が、耐熱温度以上の高温に曝されたため、流体の内圧と自重でクリープ変形により破断したと推測。そこから内部を流れる熱媒が流出し、空気存在下でコイル配管を激しく酸化腐食させ、それにより生成した非常に高温の溶融混合物が下部にあったバーナー接続部に流れ、バーナーの脱落を誘引したと推測している。</p>
<p>措置・対策</p> <ol style="list-style-type: none">1 加熱炉の炉内温度およびコイル配管温度が管理値以上に上がらないよう、これらの温度高により燃料ガスの元弁を遮断するシーケンスを作成した。2 コイル材質をより耐熱性能の高い材料に変更した。
<p>教訓</p> <p>熱媒ポンプの起動タイミングや加熱炉の温度上限を明文化するとともに、なぜ温度を上げ過ぎてはいけないかというノウ・ホワイを運転員に教育し、管理強化する。</p>

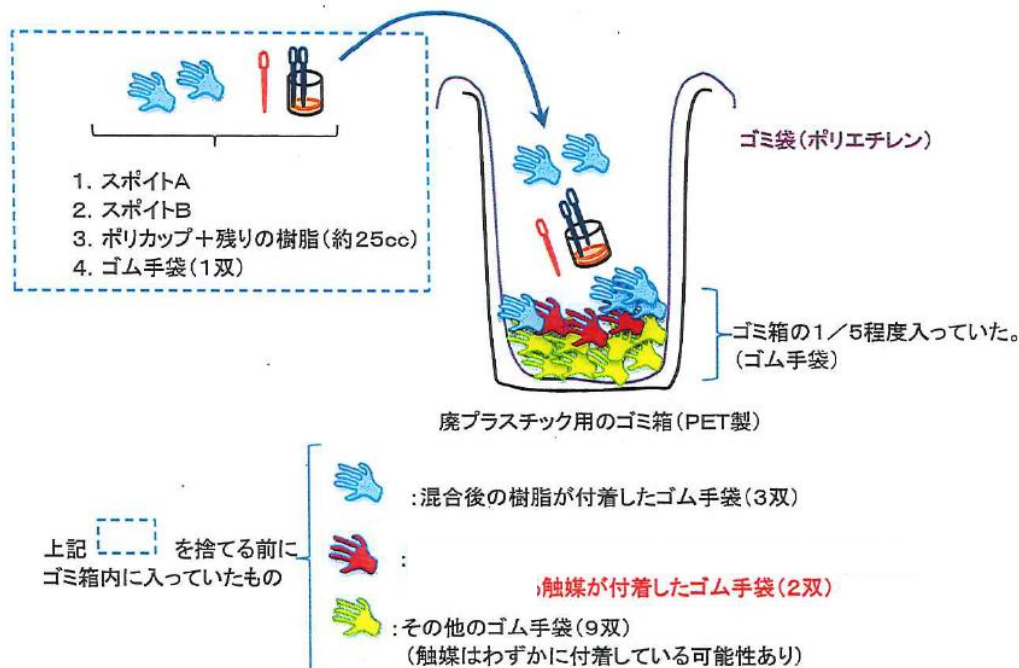
当該ゴミ箱の当日の内容物（フタは省略）

整理番号 H26-17	事故名称 分析機器室火災	
発生日 H26.6.19	事業所の種類 化学工業	事故の場所 [その他] 研究室
事故の種類 火災	発生施設名 研究室	事故時の状況 定常運転時
原因区分 [運転管理関係] 作業基準の不備	関係物質名 触媒および有機過酸化物	人的被害 なし
事故状況 <経緯> 【6月19日】 16 時頃～ 触媒の分析を行っており、この触媒粉が微量付着したゴム手袋をゴミ箱に廃棄した。 17 時～ 触媒の樹脂による固定化作業を開始した。 17 時 30 分 作業に使用したゴム手袋、硬化剤を含むスポイト、ポリカップおよび硬化剤が添加された樹脂の残り(約 25cc)をゴミ箱に廃棄した。 18 時 17 分 煙感知器が作動して火災報知機が発報。駆け付けた作業員が煙と火炎を発見し、119 番通報を行った。並行して消火器にて消火を行った結果、すぐに火は消えた。		
事故原因 触媒が付着した使用済みのゴム手袋をゴミ箱に廃棄した。その後、他の作業にて使用した硬化剤(危険物第 5 類、自己反応性物質)と硬化剤が入った樹脂の残りを同じゴミ箱に廃棄した。 そのため、手袋に付着した触媒と硬化剤中の有機過酸化物とが接触し、発熱し発火したと推定される。

上記の状況から、硬化剤が触媒に接触し、自己反応を開始し、発熱・燃焼したと推測。

そもそも触媒は反応を促す物質であり危険性も高い。研究室は多種多様な物質を扱うことから、破棄する際にも十分な注意が必要である。
