漂砂メカニズムについて（元資料）

一般財団法人土木研究センターなぎさ総合研究所兼
日本大学理工学部海洋建築工学科

工博 宇多 高明

1. 七里ヶ浜の侵食機構に関する一考察（2022年8月5日）

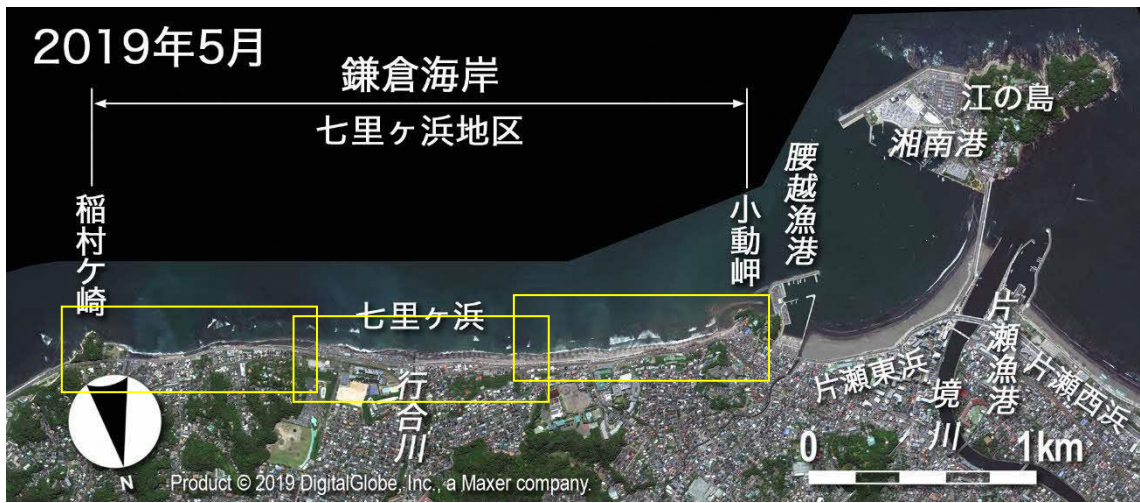
図-1 七里ヶ浜地区の空中写真と衛星画像

-2に示す。稲村ヶ崎の西側隣接部では、2009～2019年に砂浜が狭まり、国道134号線の海側で露岩域が大きく広がった。この場合、2009年当時の汀線は、稲村ヶ崎の西50 mに流入する極楽寺川河口導流堤の先端付近を通り、稲村ヶ崎の海蝕崖の西面まで伸びていた。そこで、図に示すように、稲村ヶ崎直近において汀線に法線を立て、その方向角を読み取るとS29°Wとなる。この汀線の東側は稲村ヶ崎の固定境界なので、この方向角は2009年当時における波の入射方向を近似的

に与えている。しかし、2019年までには導流堤の両側で侵食に伴い汀線が大きく後退しただけでなく、海浜表面が砂鉄層で覆われたため海浜が黒ずんだ。同様に、七里ヶ浜中央部にある駐車場付近でも2009～2019年に砂浜が大きく狭まった。2019年の衛星画像によれば、駐車場の東側には砂の堆積した dry beach が全くないのに対し、駐車場西側の行合川河口以西では dry beach が残されていたことから、駐車場を境に侵食状況が異なり、駐車場の東側で侵食が集中的に進んだことが分かる。

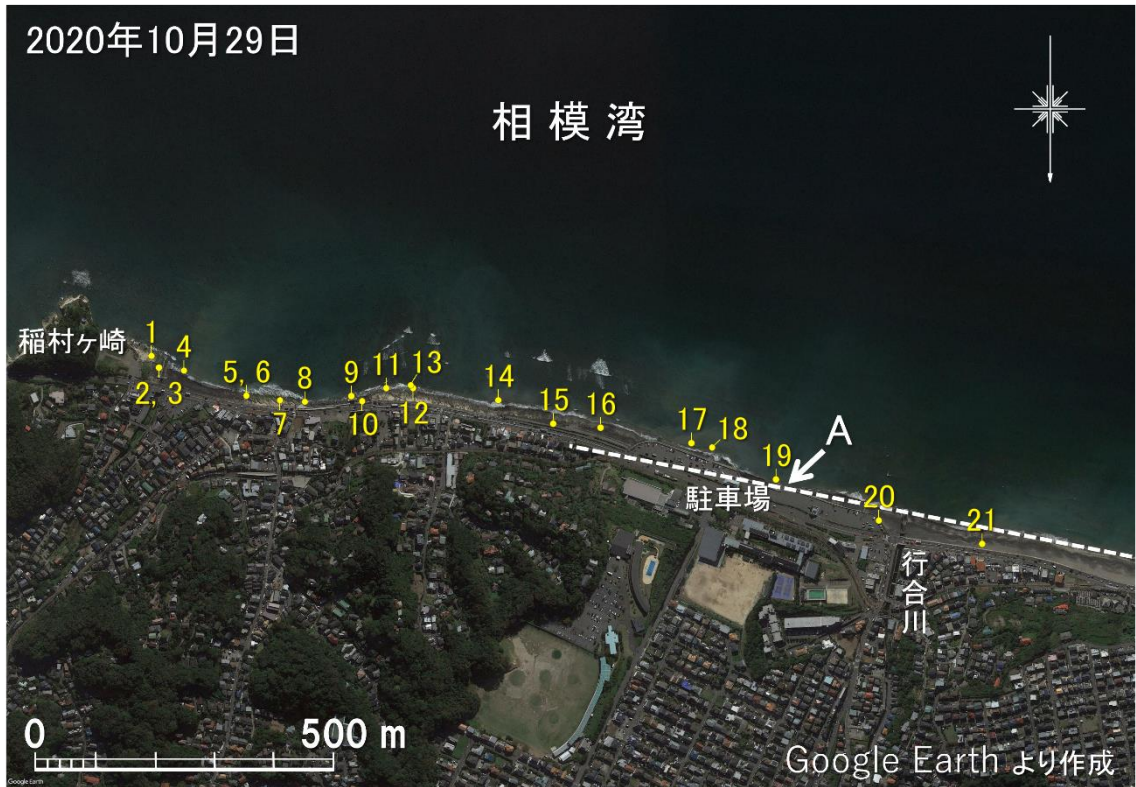
図-6 七里ヶ浜の現地調査地点

さらに七里ヶ浜中央部にある駐車場を境として東西での侵食速度の違いについては、駐車場自体が東向きの沿岸漂砂を阻止していることが理由と考えられる。図-6 に示したように、駐車場前面の地点 A では、駐車場を守る護岸線の方向が西側の汀線の走行方向に対して時計回りに傾いており、西側の汀線から見ると駐車場の護岸が全体として海側に張り出している。このため駐車場の護岸が突堤と同様な沿岸漂砂の阻止機能を発揮し、西側海浜からの東向きの沿岸漂砂を阻止していることによる。

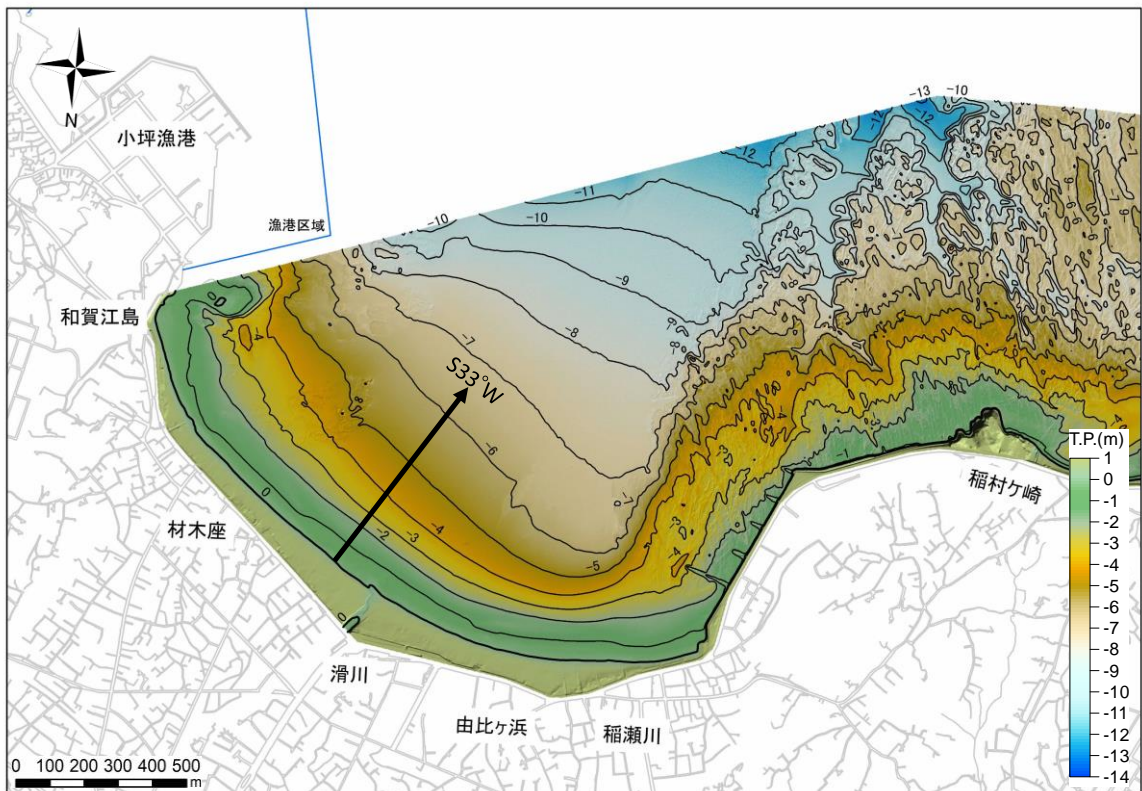
図-9 由比ヶ浜と材木座地区の航空レーザ測深結果

同様にして図-9には由比ヶ浜、材木座海岸の深浅図を示す。稲村ヶ崎から由比ヶ浜の西端（坂ノ下）の沖合には稲村ヶ崎から続く露岩域が広がる。この露岩域は東向きにその幅が狭まり、由比ヶ浜と材木座地区沖では-5 m 以浅の等深線が沿岸方向になだらかに伸びることから、沖合は砂で覆われた海底面となっていると推察される。

由比ヶ浜、材木座地区は深浅図（図-9）に示すように、両端を岬により挟まれたポケットビーチである。そこでこのポケットビーチのほぼ中点において汀線直角方向に法線を引き、その方向角を求めると $S33^{\circ}W$ となる。このポケットビーチは現況で安定していることから、その中点の汀線に立てた法線の方法線は卓越波の入射方向を近似的に与えている。したがってこのポケットビーチではほぼ $S33^{\circ}W$ 方向から卓越波が入射していると推定される。これを考慮して図-8 に示した稲村ヶ崎の西側隣接部の道路護岸の被災箇所付近にこの方向角を記入すると、その方向は沖合から岸向きに発達した深みの方向に近い。また卓越波の入射方向はほぼ $S33^{\circ}W$ は、図-2 で汀線への法線から求めた入射方向 $S29^{\circ}W$ と近い値である。すなわち、稲村ヶ崎付近では海岸線に立てた法線に対して右回りに傾いた方向から卓越波が入射すると推定され、沖合にある深い溝の走行方向とほぼ同じ方向から卓越波が入射するため、汀線への到達波浪エネルギーが大きくなることが分かる。さらに、この方向からの入射波に対しては、稲村ヶ崎の沖向き突出量が小さくなるので、結果的に沿岸漂砂の阻止能力が低く、このため東向きの沿岸漂砂が稲村ヶ崎を回り込んで流出したと推定できる。

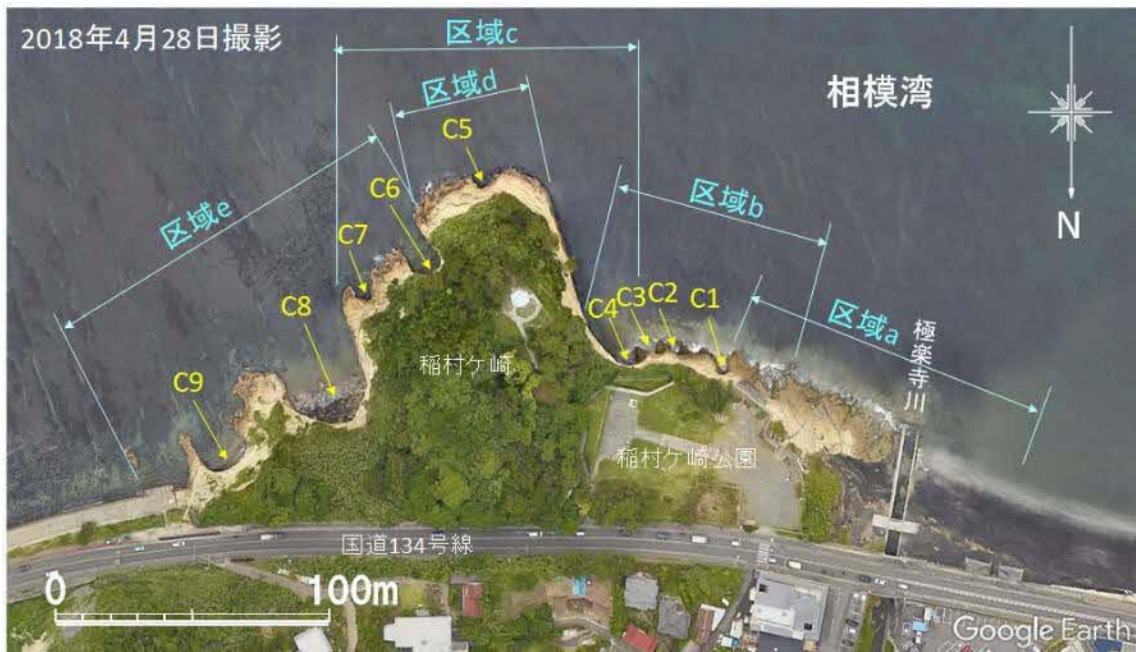
図-1 稲村ヶ崎の衛星画像

星上ら¹⁾は、図-1の衛星画像に示すように、稲村ヶ崎を囲むようにして設定した区域a～eごとに海岸の斜め画像の判読を行うとともに、海蝕洞（Sea cave）については、西から東向きにC1～C9と呼び、岩盤上に線状構造として残された多数の層理面（bedding plane）はP1～P11と、また断層（Fault）はF1～F9として各区域の画像に示した。図-2～図-6には区域a～eの判読結果を示す。個々の図の特徴の説明は、星上ら¹⁾で述べているので省略し、ここでは藤沢土木事務所が撮影した図-7, 8, 9に示す斜め写真との比較を行った。

まず、1987年取得の稲村ヶ崎の斜め写真を図-7, 8に示す。図-7は、稲村ヶ崎を南東側から望んだ写真を示すが、この写真では、稲村ヶ崎の西側（左）直近に流入する極楽寺川の河口付近には砂浜が広がっていた。また、図-1に位置を示した海蝕洞C8の基部には、1987年当時小規模なポケットビーチが残されており、その汀線に立てた法線の方向はほぼSを向いていた。これと比べると、2019年取得の図-6では、C8の基部が波に洗われており、侵食が進んだように見える。

同じく1987年に稲村ヶ崎を南側から望んだ図-8では、図-1に示した海蝕洞C1～C4の前面にいずれも砂浜が残されていた。これに対し、図-3で同じ場所の状況を調べるとC1～C4の前面の砂浜は消失し、波に曝される状況となっており、稲村ヶ崎の西側隣接部では侵食が進んだことが確認できる。
