4 酒匂川流砂系の課題

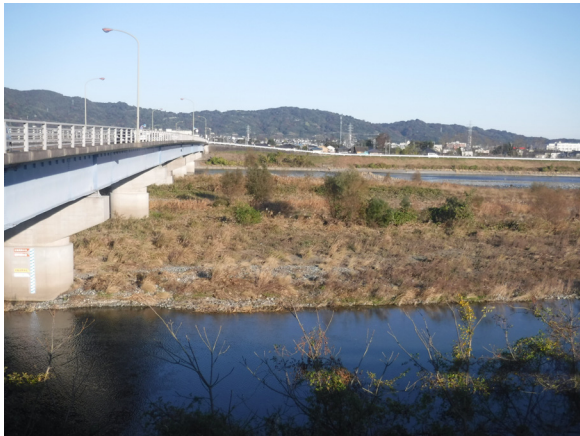
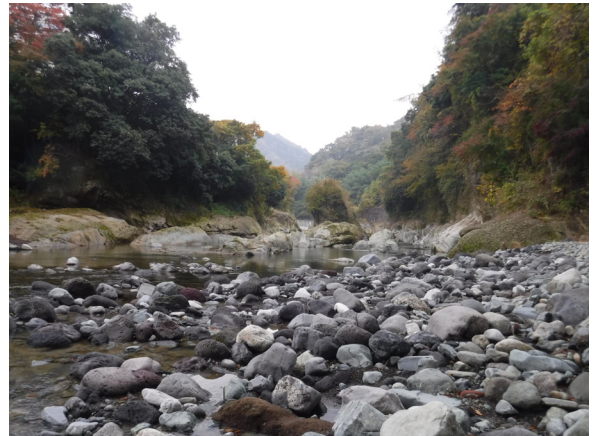
写真1 酒匂川の河道の状況

中下流域・土砂堆積状況（5.1km付近）

上流域・粗粒化状況（24.2km付近）

酒匂川の中下流部の河床は、区間によって堆積や侵食など傾向が異なっている。

侵食傾向にある区間では、河床の粗粒化も進んでおり、砂礫層の減少によって岩盤が露出し、水棲生物の生息場となる浮き石や瀬・淵がある河床環境が減少するなど、内水面漁業の重要魚種であるアユなどの生息環境等への影響が懸念されている。

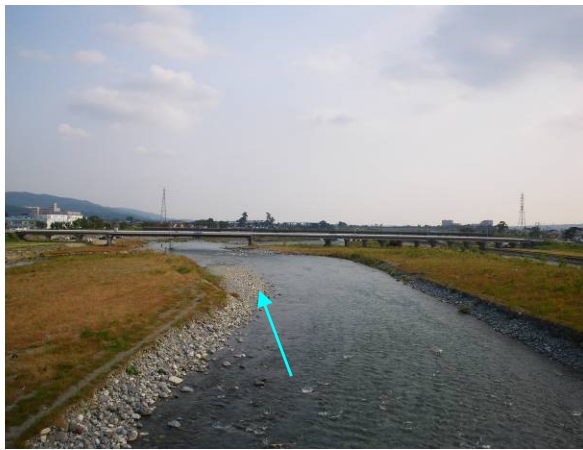
写真2 平成22年台風第9号前後の富士道橋下流の土砂堆積状況

台風前（平成21年10月）

台風後（平成22年11月）

こうした懸念がある中、記録的な豪雨となった平成22年の台風第9号では、上

流の山腹崩壊等により河川に多量の土砂が流出し、酒匂川中下流部の河道内の土砂堆積が顕著となるとともに、堰の取水への影響や、アユの生息環境を一変させるなど、内水面漁業にも大きな影響を及ぼした。

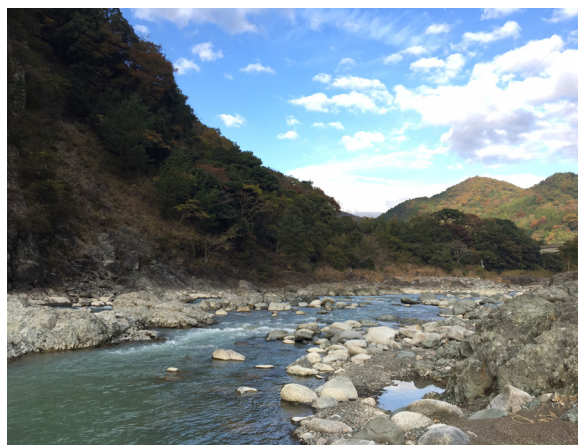
写真3 河内川の河道の変化（3.4km付近）

河内川は、昭和53年の三保ダム完成以降、土砂供給量の減少による河床の低下が進行しており、床止め工の設置等の対策を行ってきたものの、依然として低下傾向は継続している。その結果、酒匂川との合流点から3.4km上流地点付近では昭和47年から昭和61年までに、最大2m程度の河床低下が確認されており、河川管理施設等の安全性の低下が懸念されている。

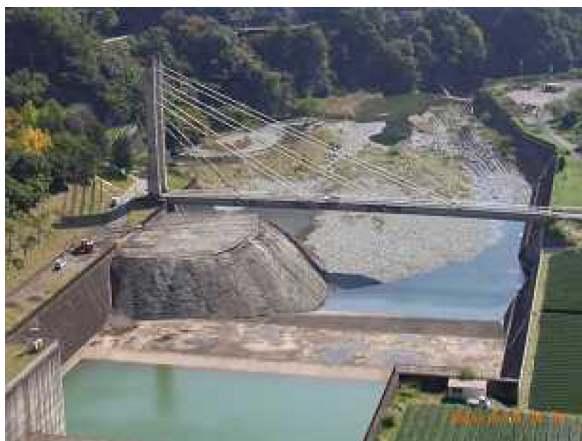
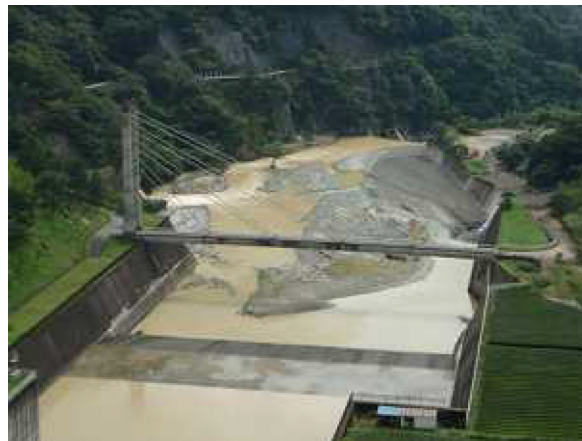
写真4 置き砂の状況（三保ダム直下流）

平成17年置き砂設置

平成22年台風第9号後

そこで、連続した土砂の流れを回復する試みとして、三保ダム下流の河内川において、三保貯水池に堆積した土砂を使用した置き砂を平成12年度から平成19年度までの8年間で合計約15万 m^3 、モニタリングを行いながら実施した。
