添付資料 5

土地の利用履歴等調査概要

令和3年5月

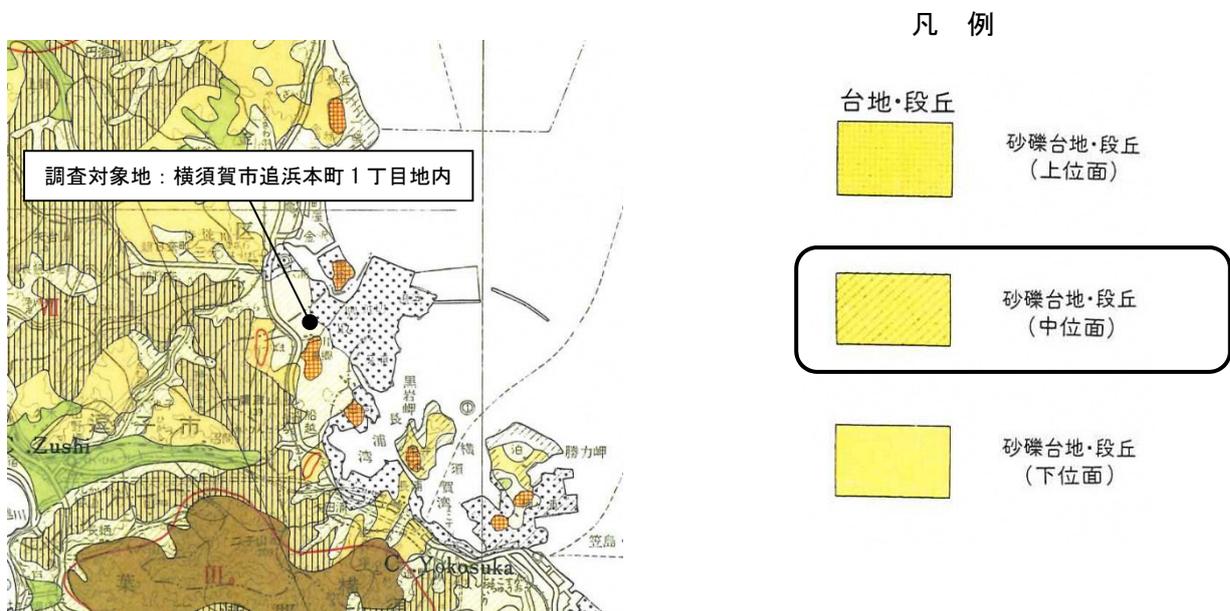
下図に示されるとおり、調査対象地の地形地域区分は「三浦丘陵」に属しており、砂礫台地・段丘（中位）におおよそ位置する。

資料出典：土地分類図（神奈川県）1975年 国土庁土地局

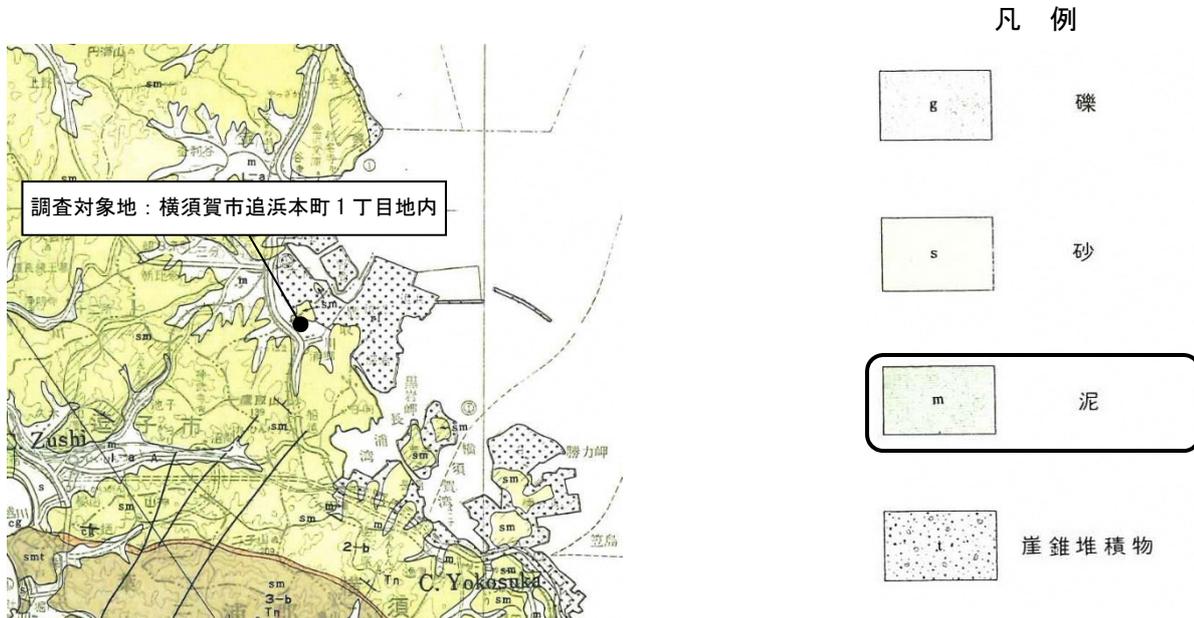
下図に示されるとおり、調査対象地の表層地質は、未固結堆積物である「泥」から形成され、各平野の後背湿地の泥がち沖積層、各丘陵、台地の侵蝕谷底を埋める泥がち沖積層で、泥炭、腐植物に富む。

資料出典：土地分類図（神奈川県）1975年 国土庁土地局
