# 茅ヶ崎海岸（中海岸地区と菱沼地区） のUAV画像の判読

一般財団法人土木研究センター  
なぎさ総合研究所長兼

工博 宇多高明

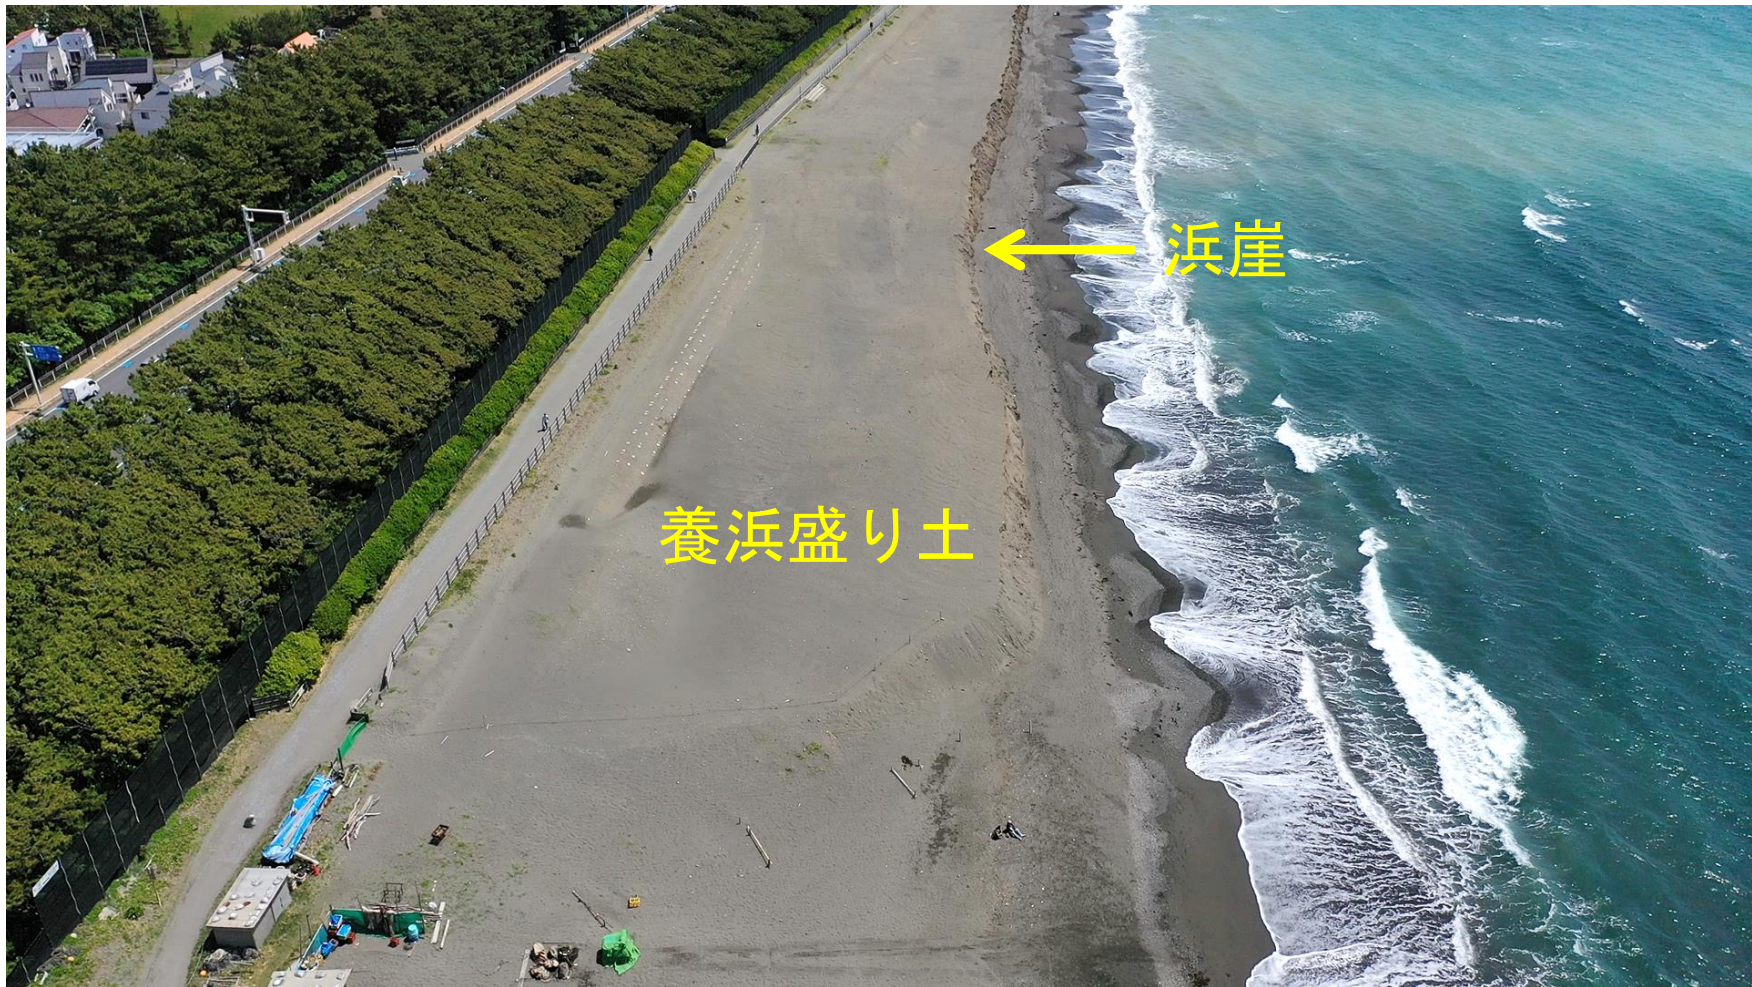
写真-2 養浜盛り土西部の斜め画像

波の作用により養浜盛り土の前面に浜崖が形成されている。汀線の湾入に合わせて浜崖線も湾曲しており、波の作用を強く受ける場所では浜崖の形成が顕著である。一方、浜崖の前面には浜幅20 m程度の一定幅の前浜が形成されており、浜崖が直接海に面する状況とはならない。これは浜崖侵食が高波浪時に進むために通常波浪条件下では浜崖の前面に前浜が必ず形成されることによる。

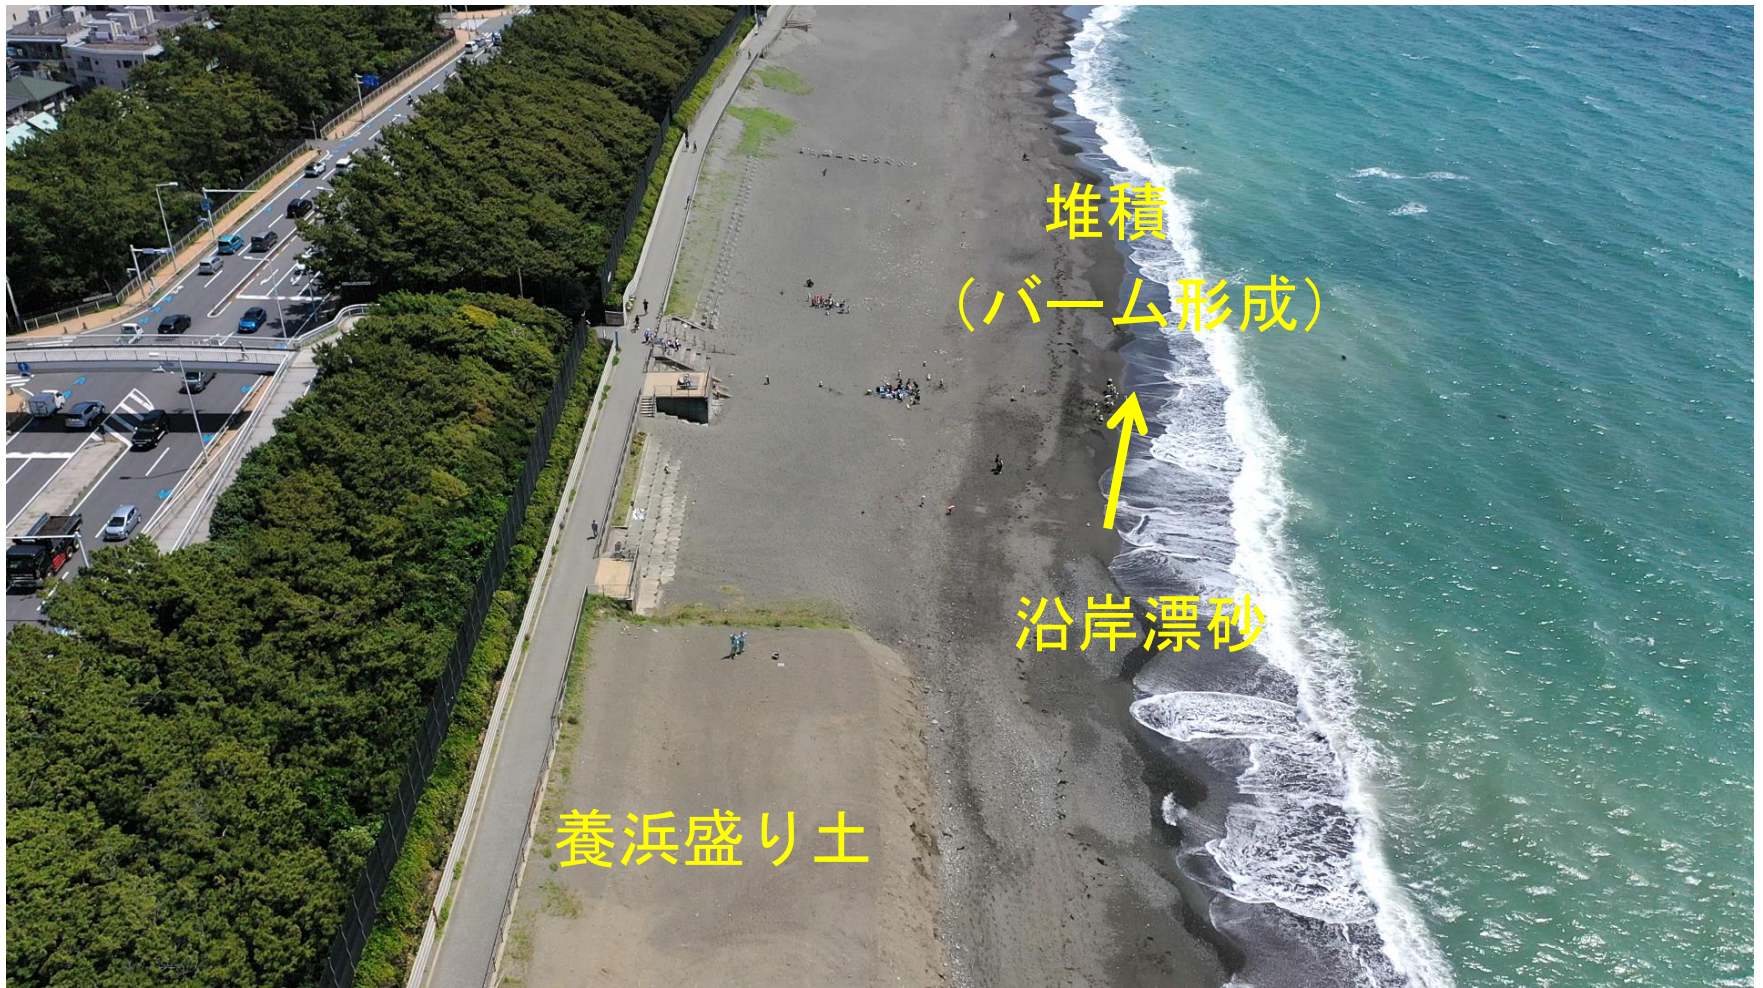
写真-3 中海岸中央部の展望台付近の斜め画像

養浜盛り土の東側でも養浜盛り土から供給された土砂が沿岸漂砂により運ばれ、堆積しバームを形成している。養浜盛り土の西側隣接部で観察されたのと同じ海浜状況が見られる。広い海浜が形成されているが、これが養浜の効果である。

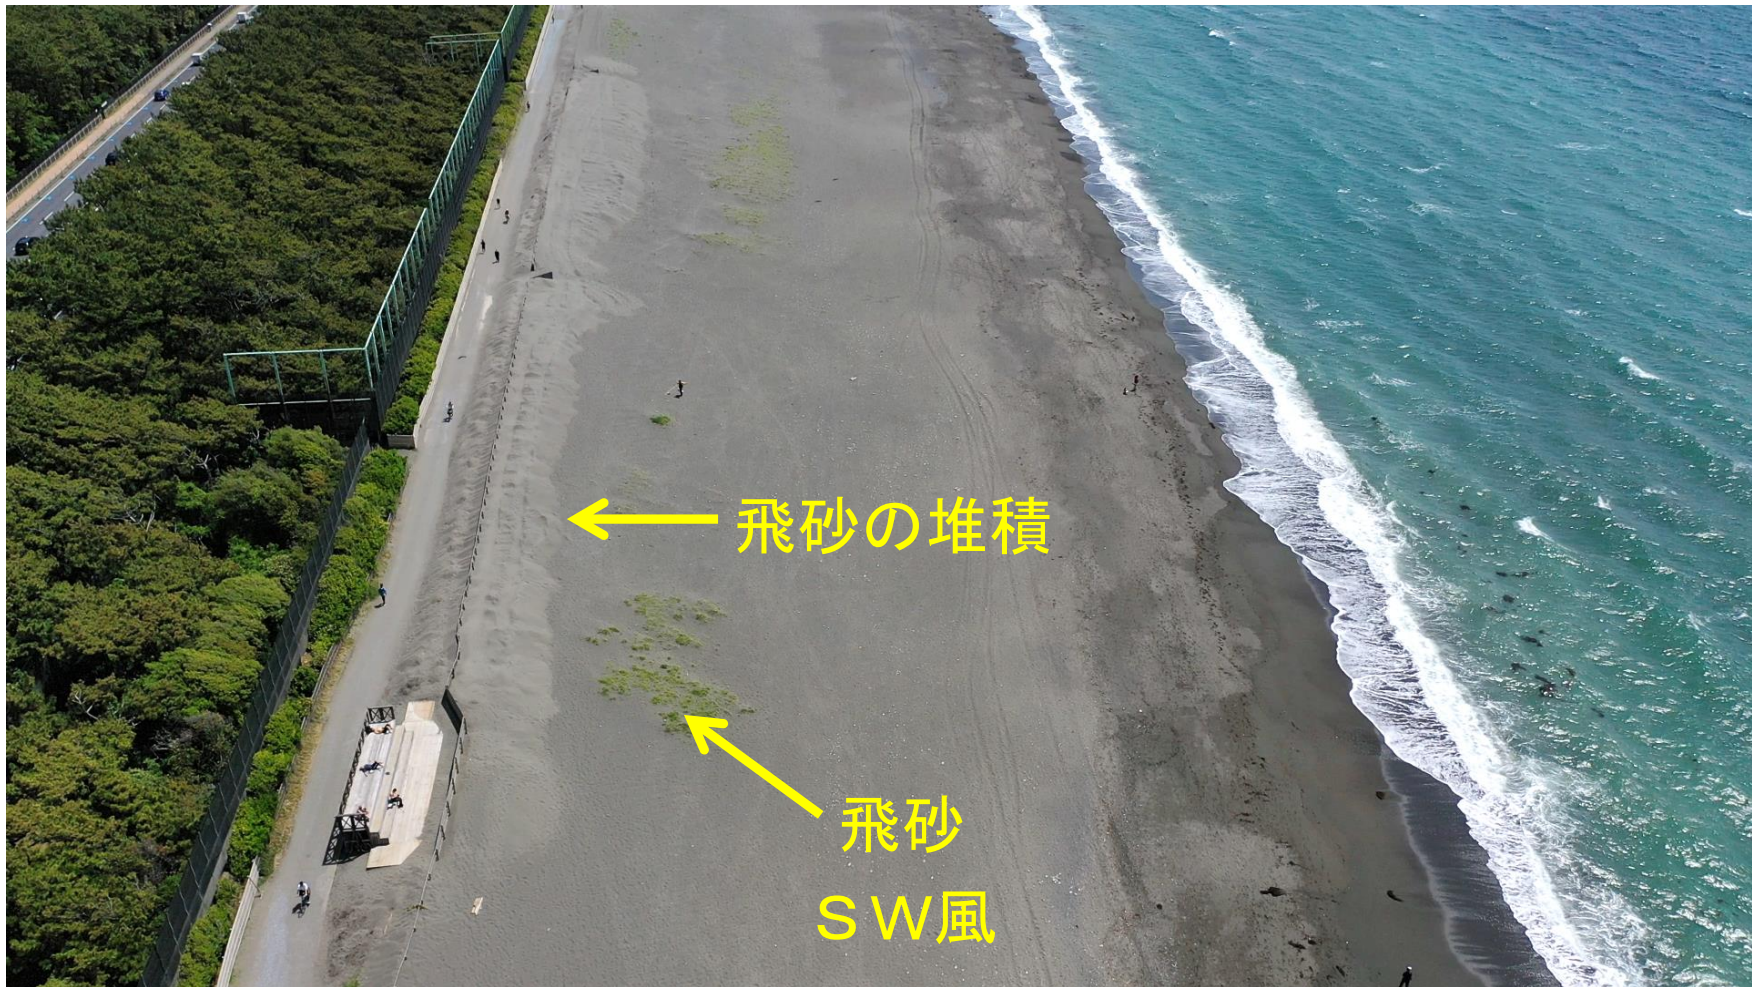
写真-4 広がった海浜からの飛砂による自転車道への堆砂

養浜盛り土から波の作用で削られ、汀線へと供給された砂は、東向き沿岸漂砂により運ばれている。砂が堆積して前浜が広がった海浜では、南西方向からの卓越風的作用により砂が内陸へと運ばれている。汀線に沿って運ばれた漂砂のうち、中砂・細砂分は選択的に飛砂となって陸側へと運ばれる。海浜背後には保安林があり、その前面には自転車道が通っているので、内陸へ運ばれた砂は必然的に自転車道に堆積することになる。

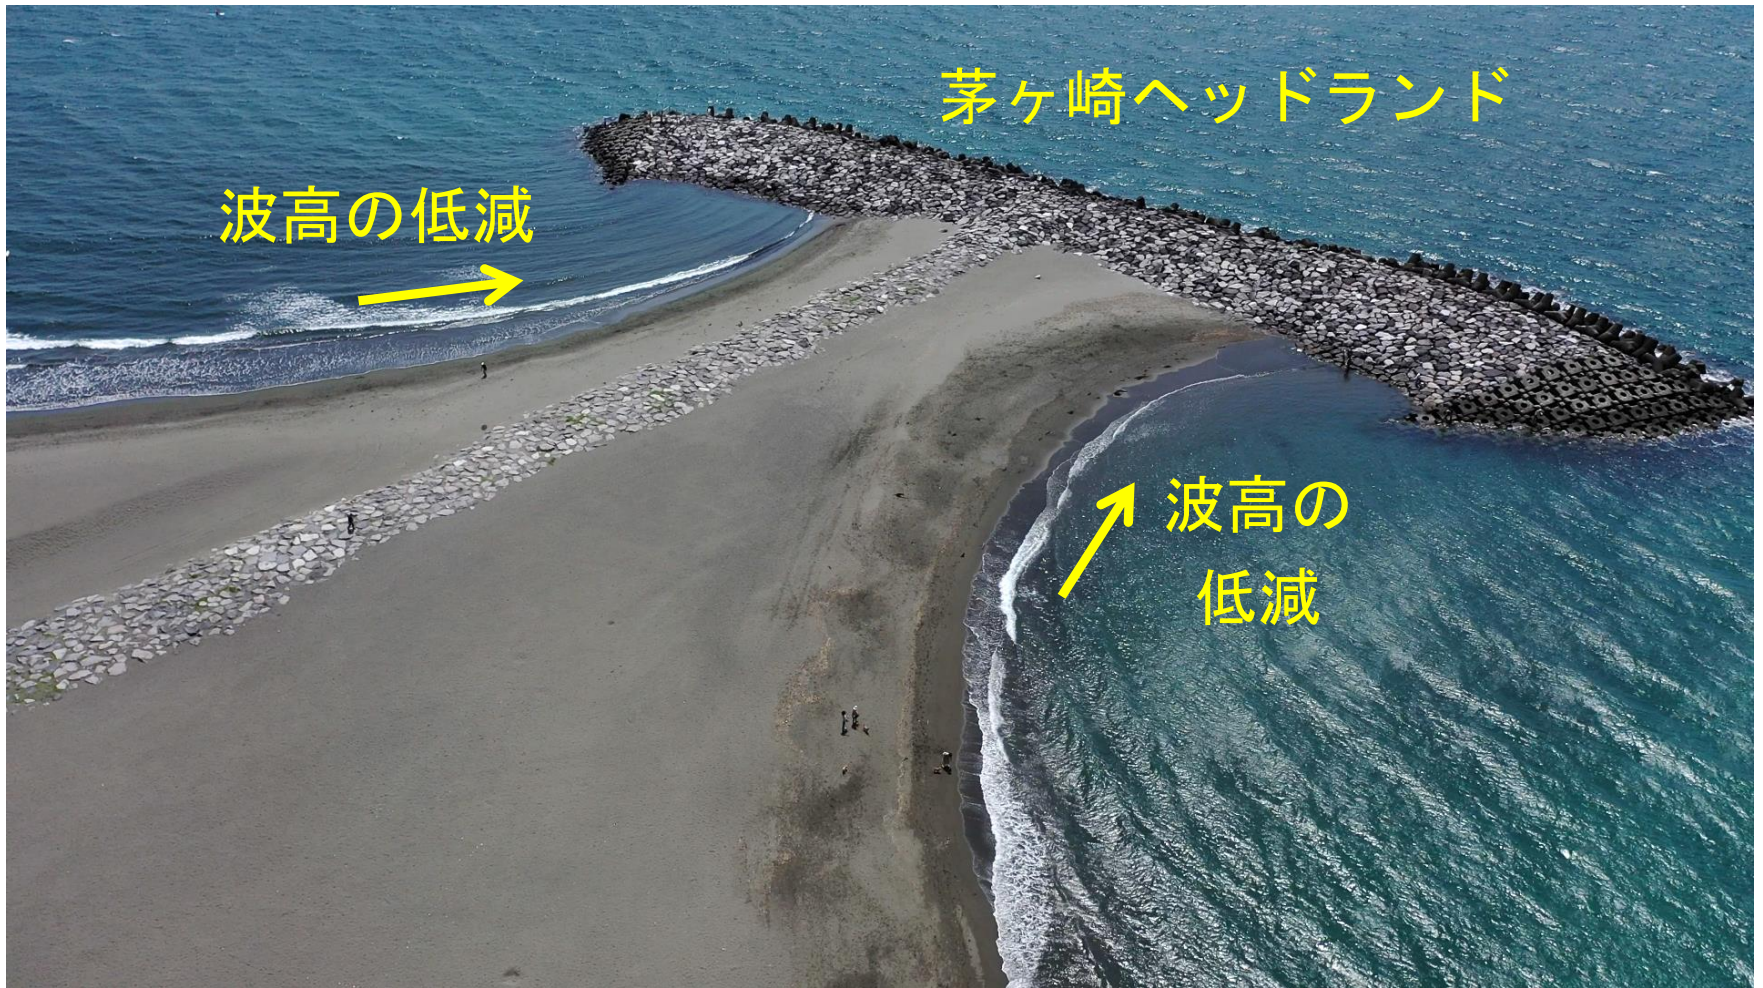
写真-5 茅ヶ崎ヘッドランド背後の海浜状況

茅ヶ崎ヘッドランドは横堤による波の遮蔽効果を発揮しているために、その両側でヘッドランドに近づくにしたい波高の低下が起きていることが碎波状況から見て取れる。これに合わせてヘッドランドの背後は細砂が堆積しやすくなり、緩勾配の海浜となる。また、ヘッドランド背後の汀線形状を比較すると、ヘッドランドの西（右）側の汀線が東（左）側の汀線と比べ前進している。このことは茅ヶ崎ヘッドランドにおいては東向きの沿岸漂砂が卓越していることを表している。

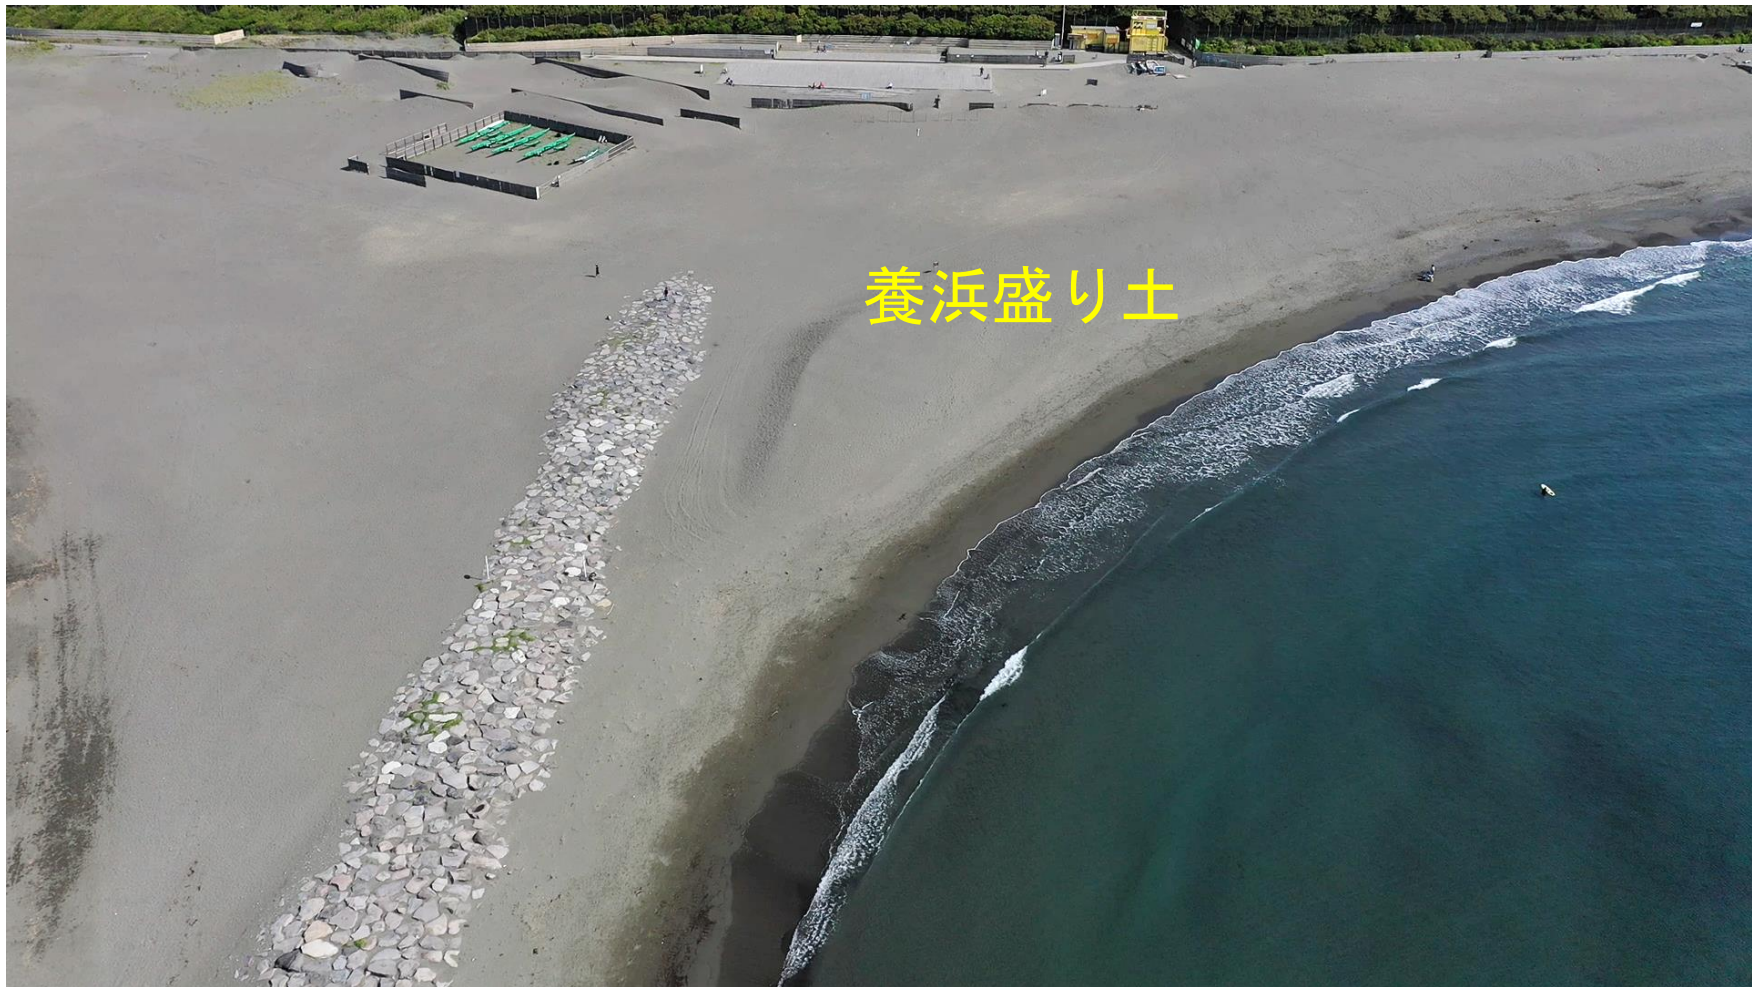
写真-6 茅ヶ崎ヘッドランドの東側側面にそのまま残された養浜盛り土

茅ヶ崎ヘッドランドの東側隣接部では，ヘッドランド自身による波の遮蔽効果があるため波の作用が弱い．このためそこに置かれた養浜盛り土は削られることがなく，そのままの姿で残されている．

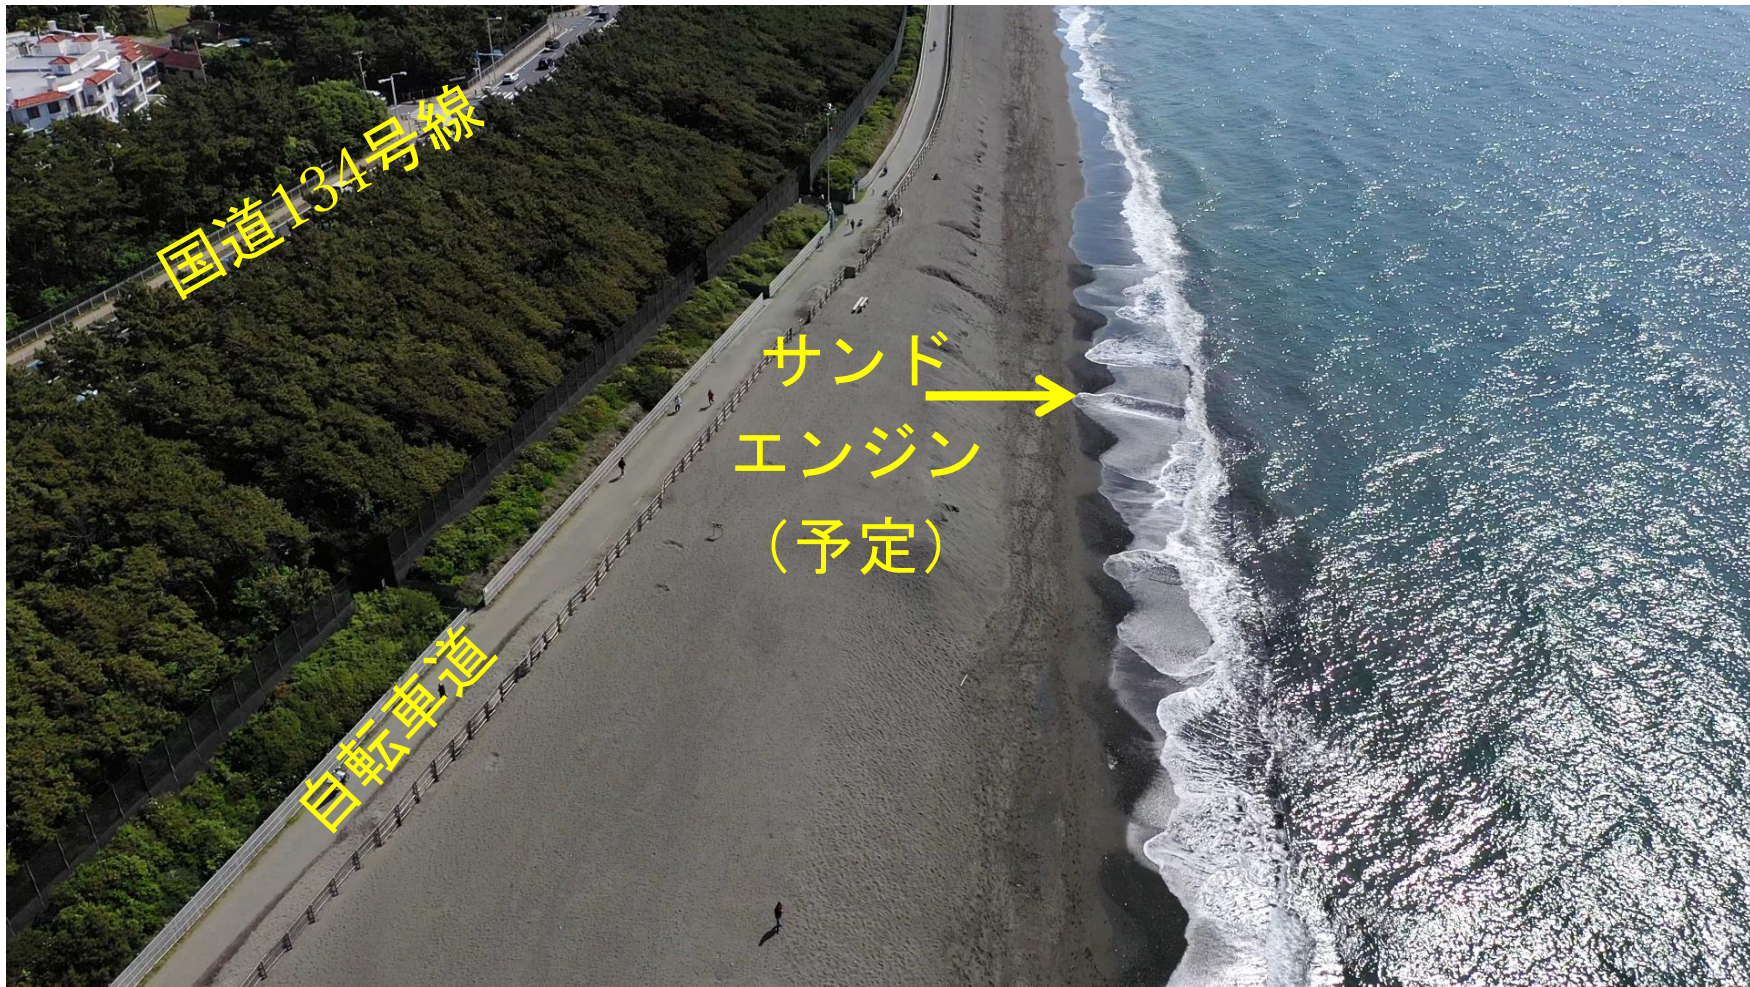
写真-7 菱沼地区の砂浜幅の沿岸方向の変化

菱沼地区では、背後地を通る国道134号線が海側に近づいているが、その海側の保安林と自転車道もまた汀線へと近づく。一方で汀線は直線的に伸びるために、砂浜幅は東向きに急速に狭まる。サンドエンジン養浜は砂浜が狭まる付近が予定地とされ、そこでの養浜により供給された砂が養浜箇所から東西に運ばれることを期待している。

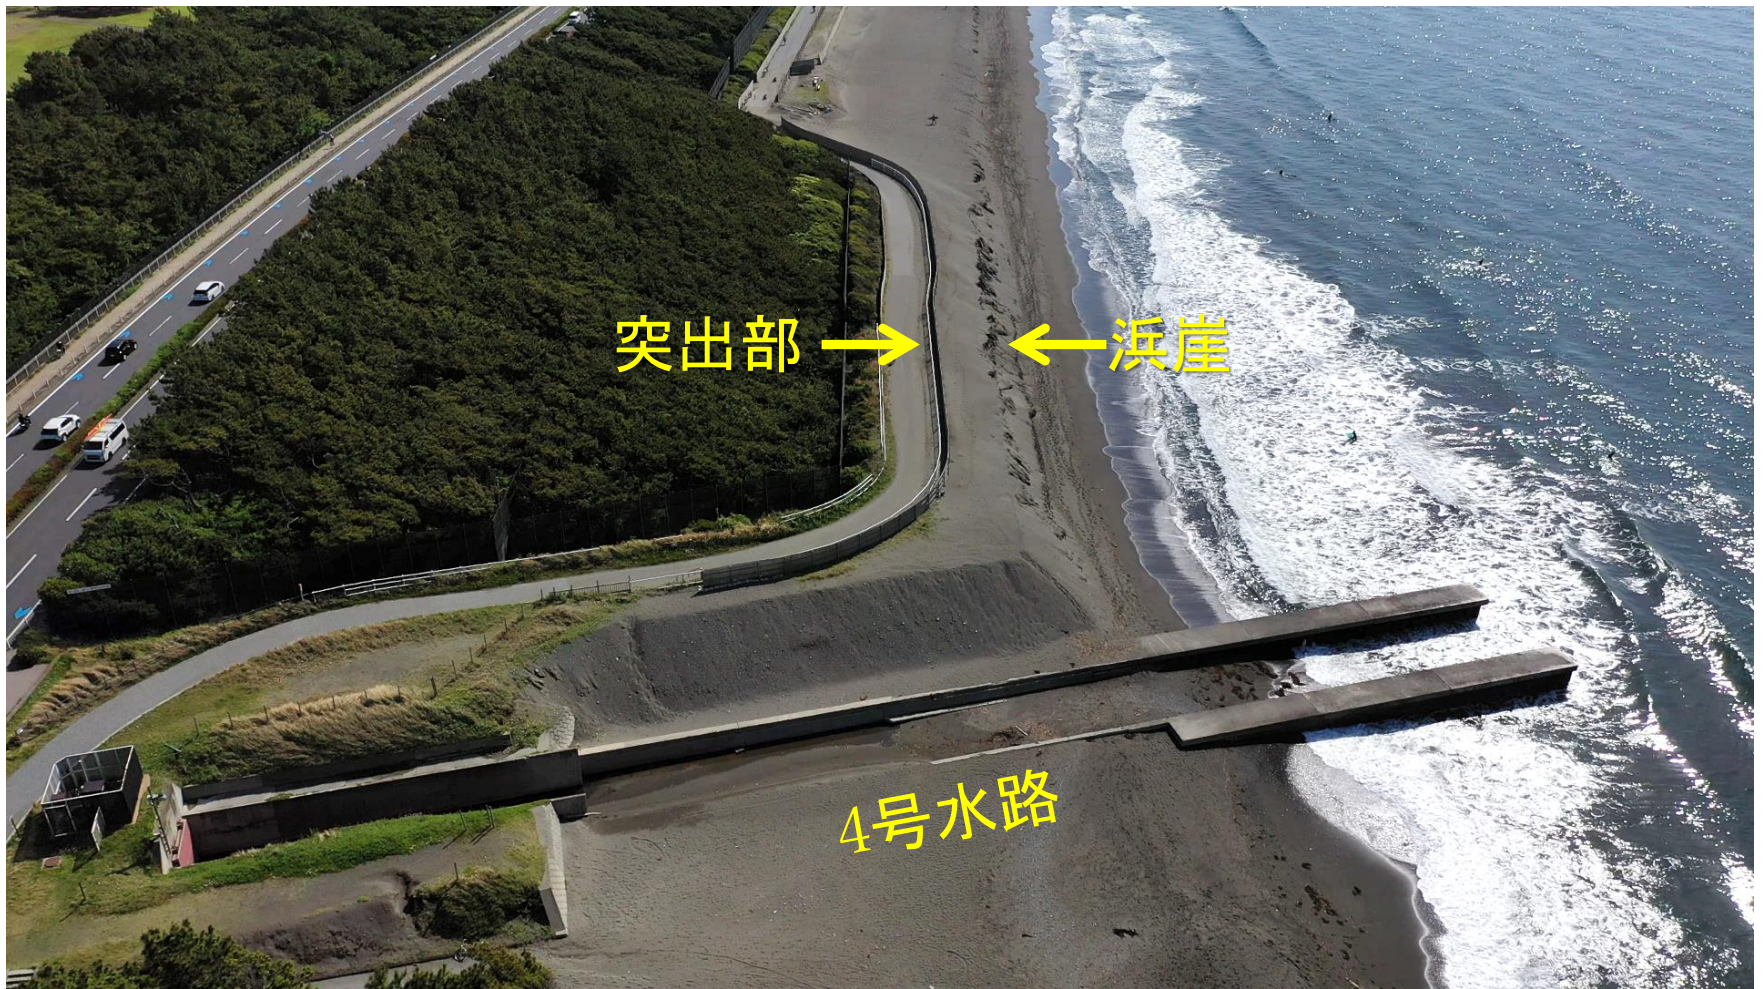
写真-10 4号水路周辺の斜め画像

4号水路東側の白浜地区にあっては自転車道が海側に突出しているため、その前面で浜崖形成が著しい。また4号水路を境に東西の汀線位置に差がないことから、東向きの沿岸漂砂はほぼ自由に通過していることが分かる。

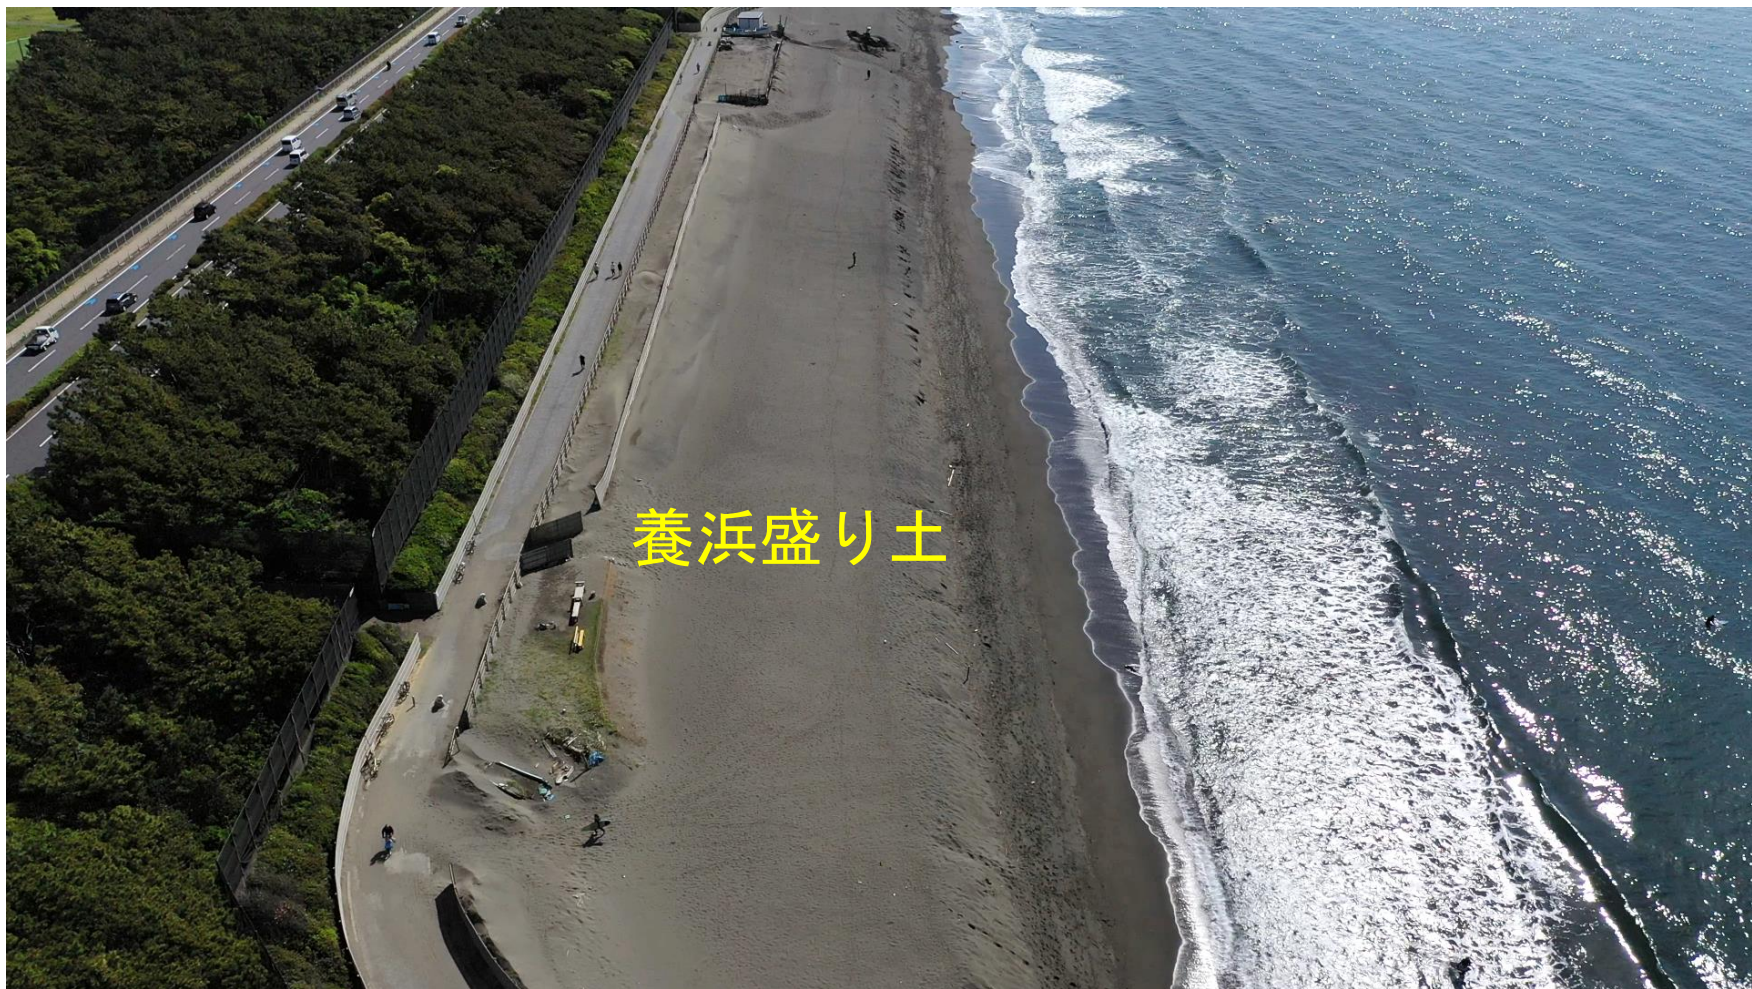
写真-11 白浜地区の4号水路と3号水路の間の養浜盛り土

この付近での養浜盛り土はその高さがT.P.4.5 mと低く，かつ前面勾配が1/3と緩くされたため，汀線付近での浜崖形成は顕著でない．このため養浜盛り土は平坦に見える．この方式での養浜によれば，過度な浜崖形成は防げる一方，投入土砂量は小さくなる．
