ちがさきかいがん 茅ヶ崎海岸

侵食対策事業

令和6年11月

藤沢土木事務所

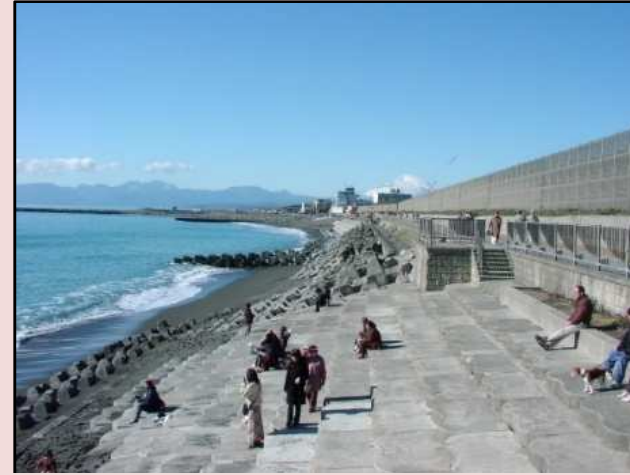
中海岸地区（養浜前）平成18年撮影

このうち、侵食の著しかった中海岸地区では、平成18年度から令和3年度までに年平均約3万㎡の計画的な養浜を行い、ほぼ計画とおりの浜幅に回復しました。現在は、侵食の著しい菱沼海岸地区において計画的な養浜に取り組んでいます。

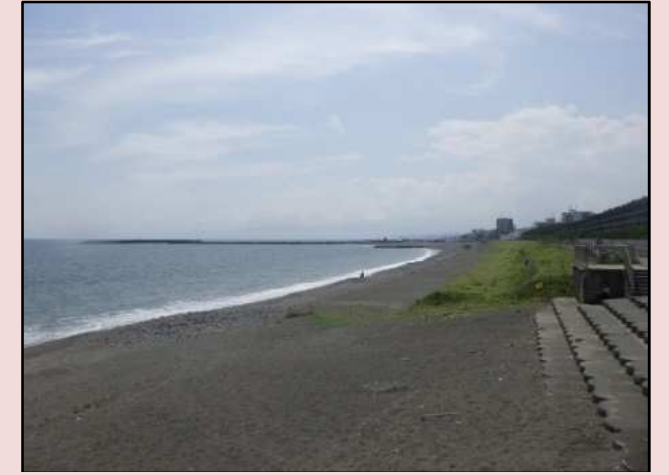
中海岸地区（養浜後）令和6年撮影

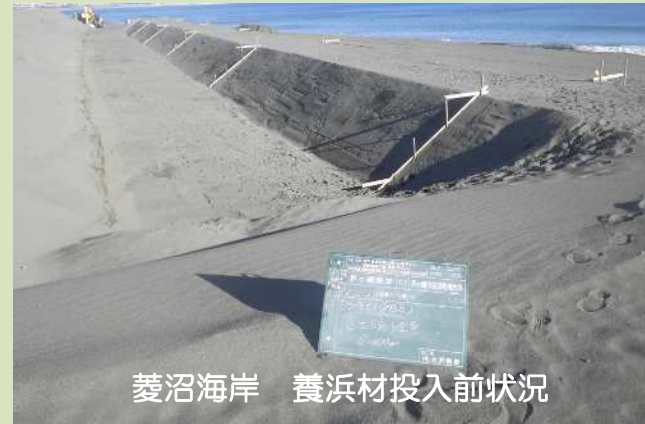
菱沼海岸 養浜材投入前状況

この対策として、特に侵食の著しいヘッドランド東側から3号水路付近で、海岸や河口に堆積した土砂を運搬して砂浜に盛る計画的な養浜（計画養浜）を実施し、砂浜幅を広げることで、防護、環境、利用の調和の取れた砂浜の回復を図ります。

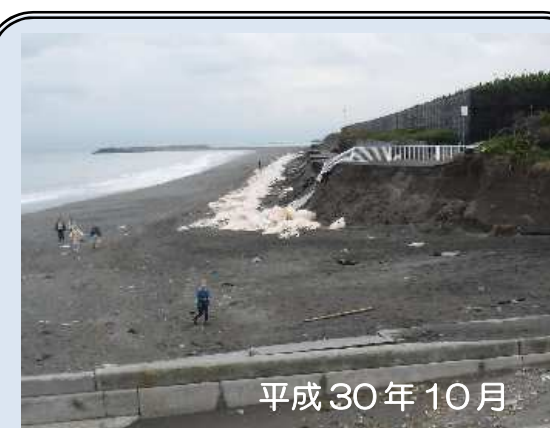
平成30年台風19号の被災の状況

平成30年10月の台風19号では砂浜背後の国道134号自転車歩行者道路が崩壊するなどの被害が生じました。
