図4 河川におけるBOD環境基準超過地点の経年推移表

図5 湖沼におけるCOD環境基準超過地点の経年推移表

図6 湖沼における全窒素・全燐環境基準超過地点の経年推移表

図7 海域におけるCOD環境基準超過地点の経年推移表

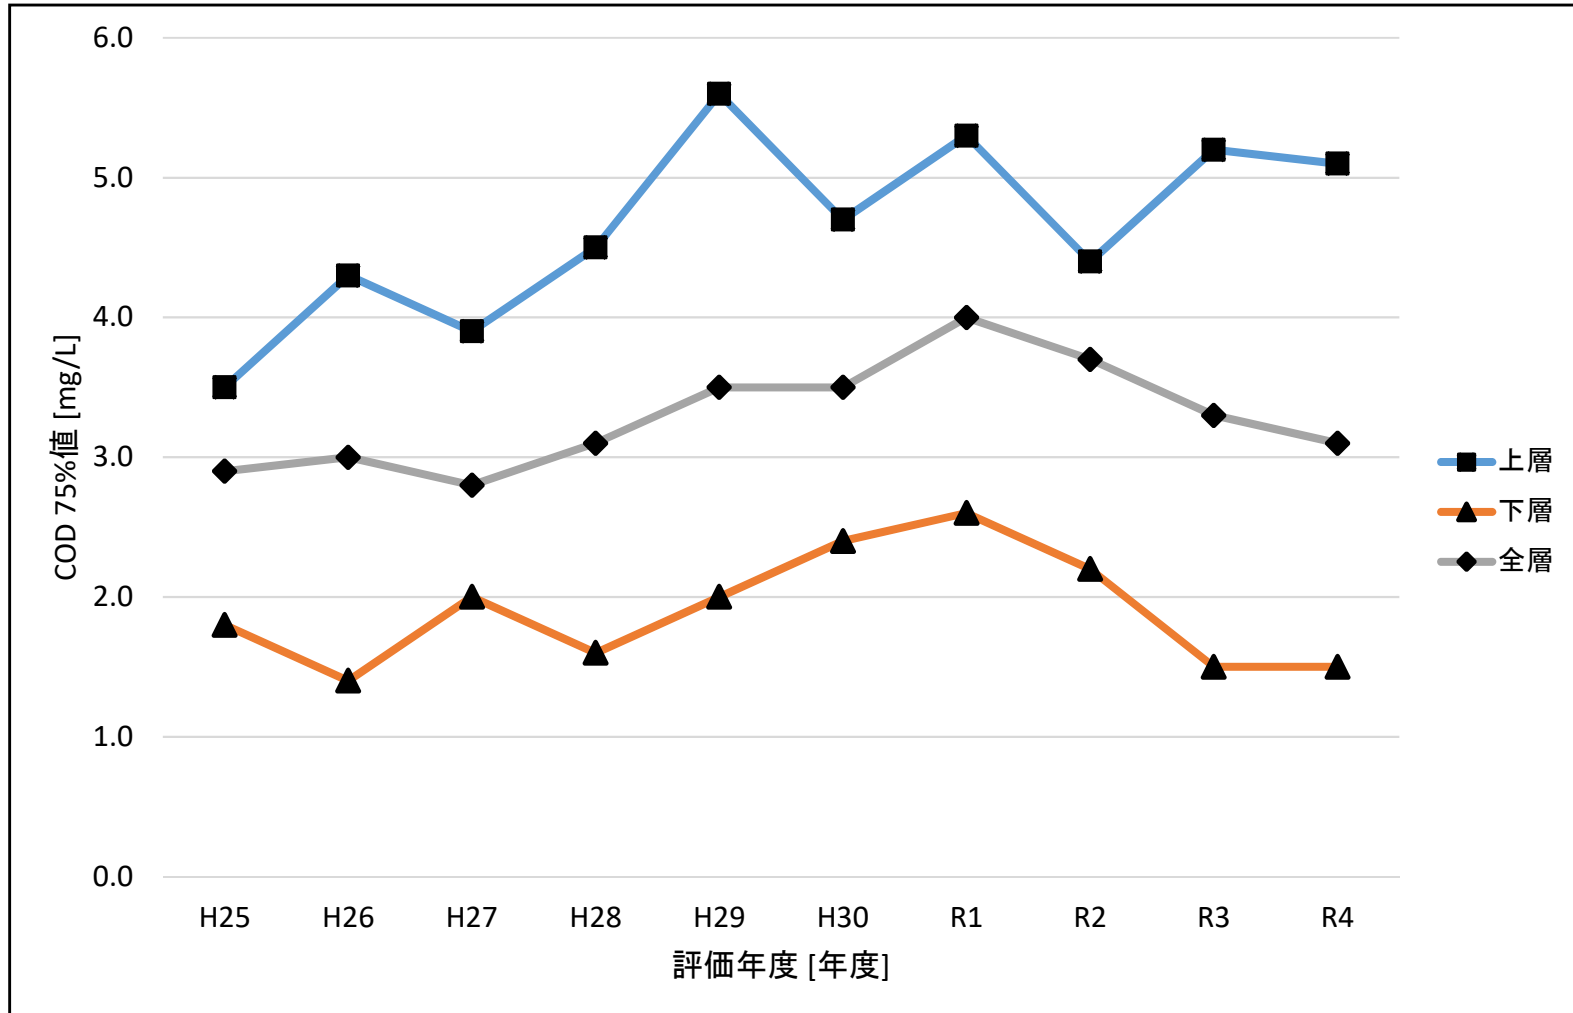
図7-1 東京湾・浮島沖におけるCOD75%値の経年推移

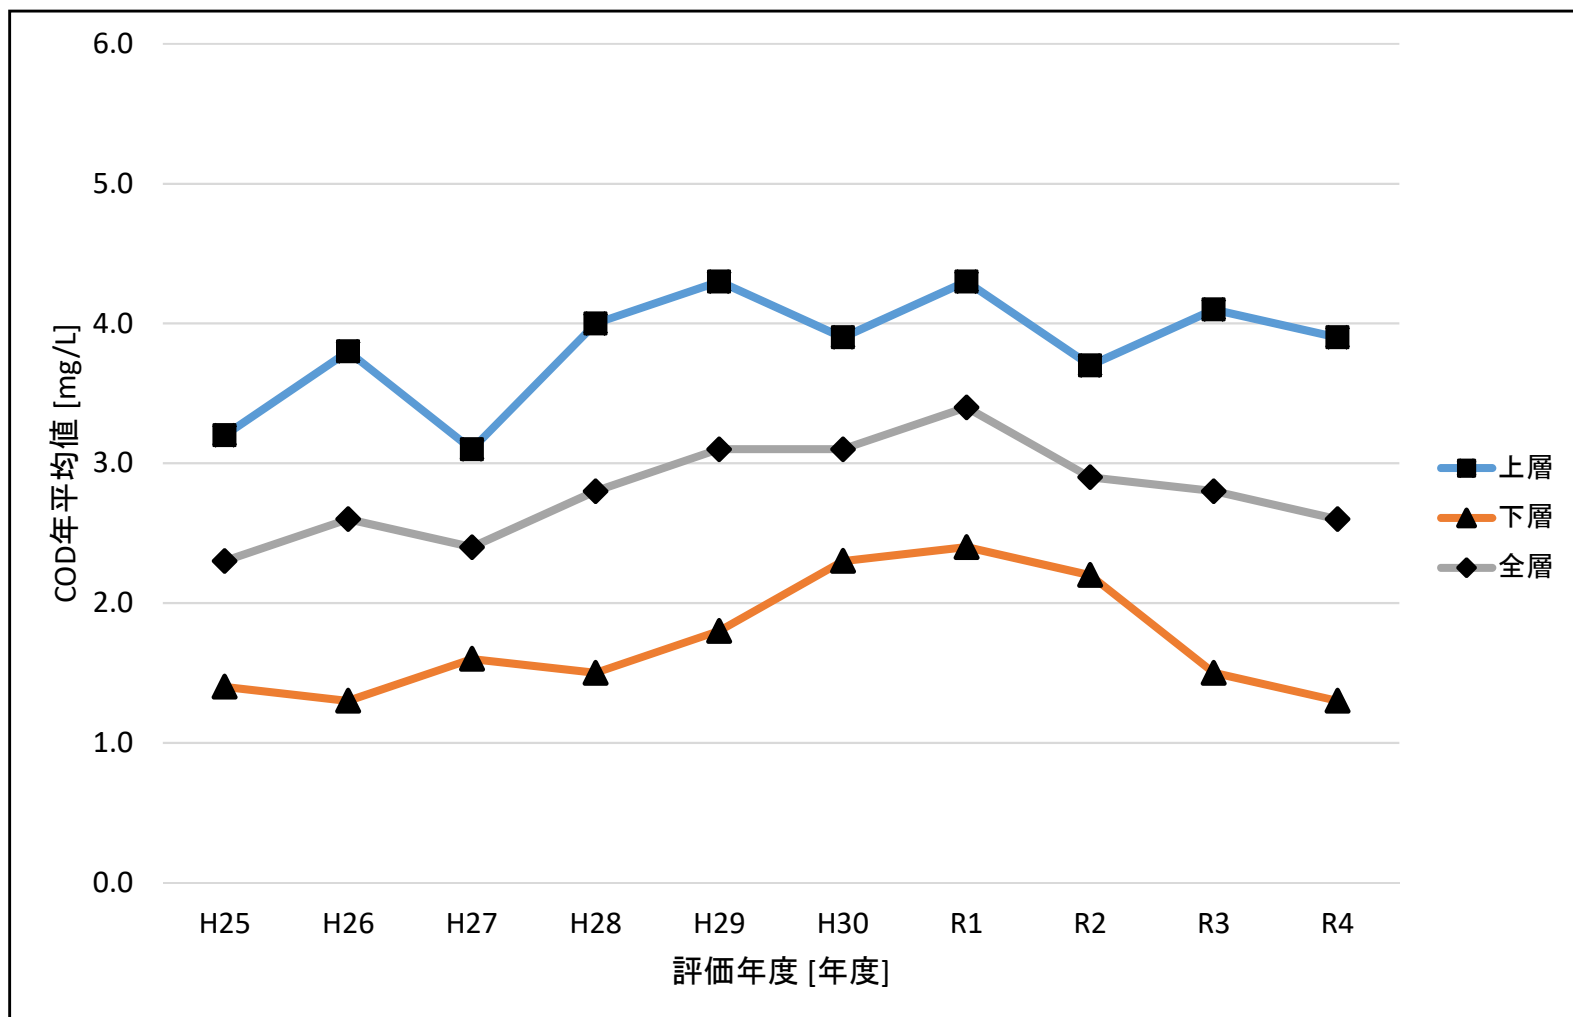
図7-2 東京湾・浮島沖におけるCOD年平均値の経年推移

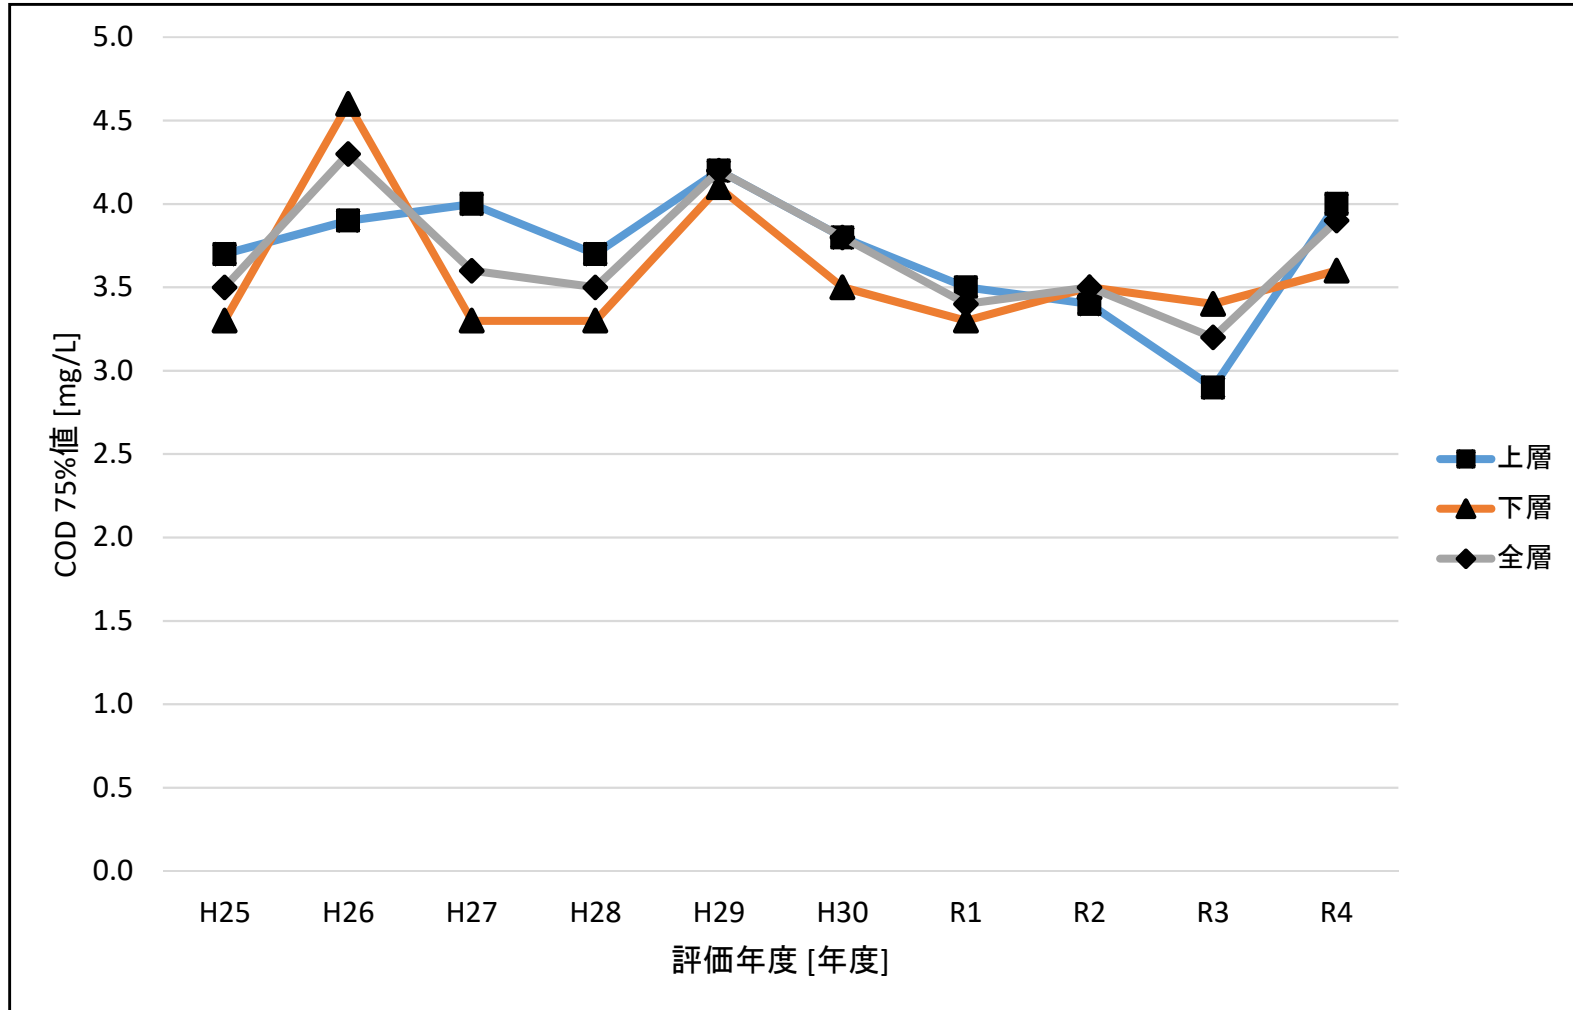
図7-3 東京湾・平潟湾内におけるCOD75%値の経年推移

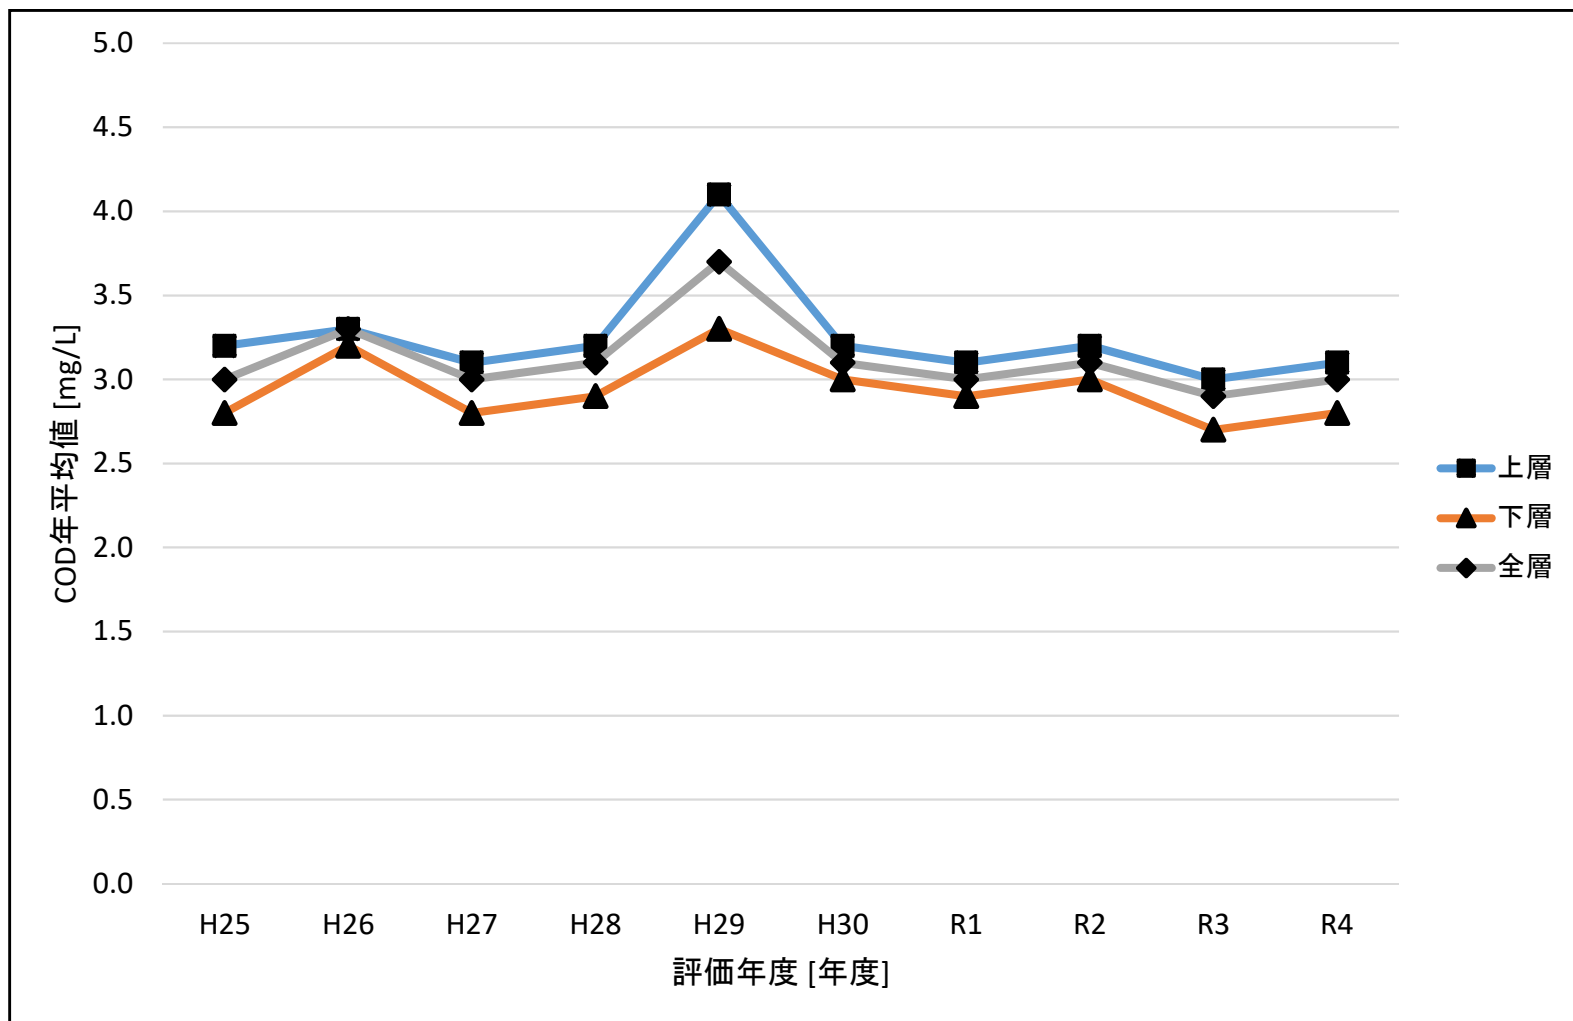
図7-4 東京湾・平潟湾内におけるCOD年平均値の経年推移

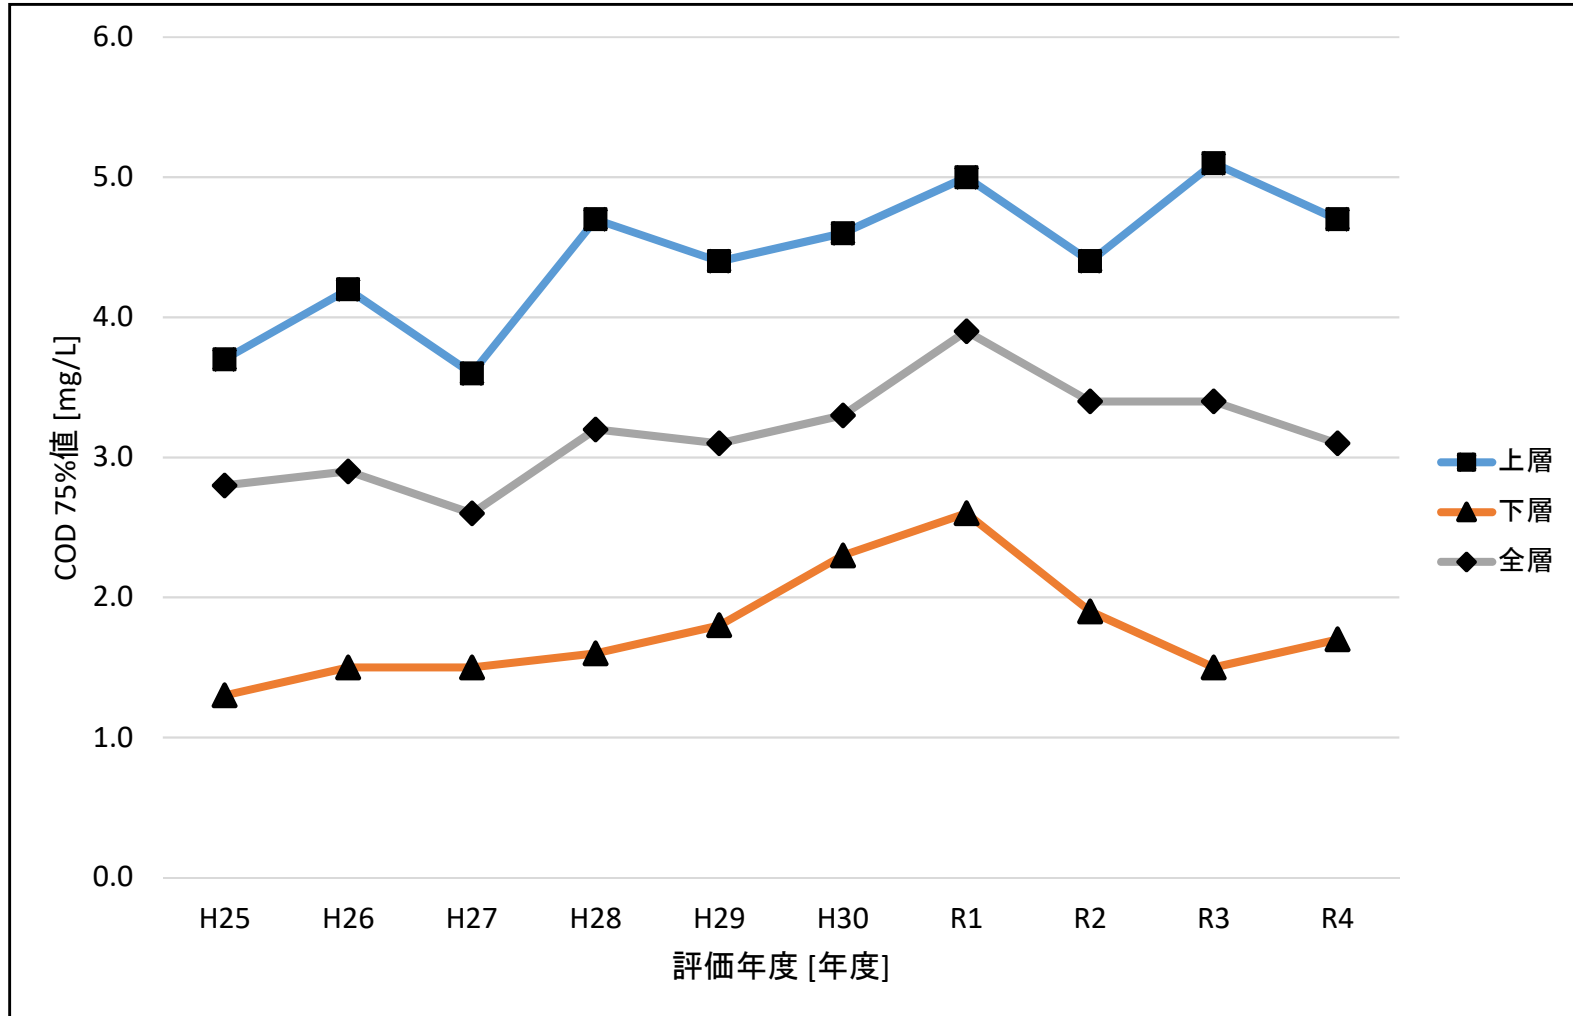
図7-5 東京湾・東扇島沖におけるCOD75%値の経年推移

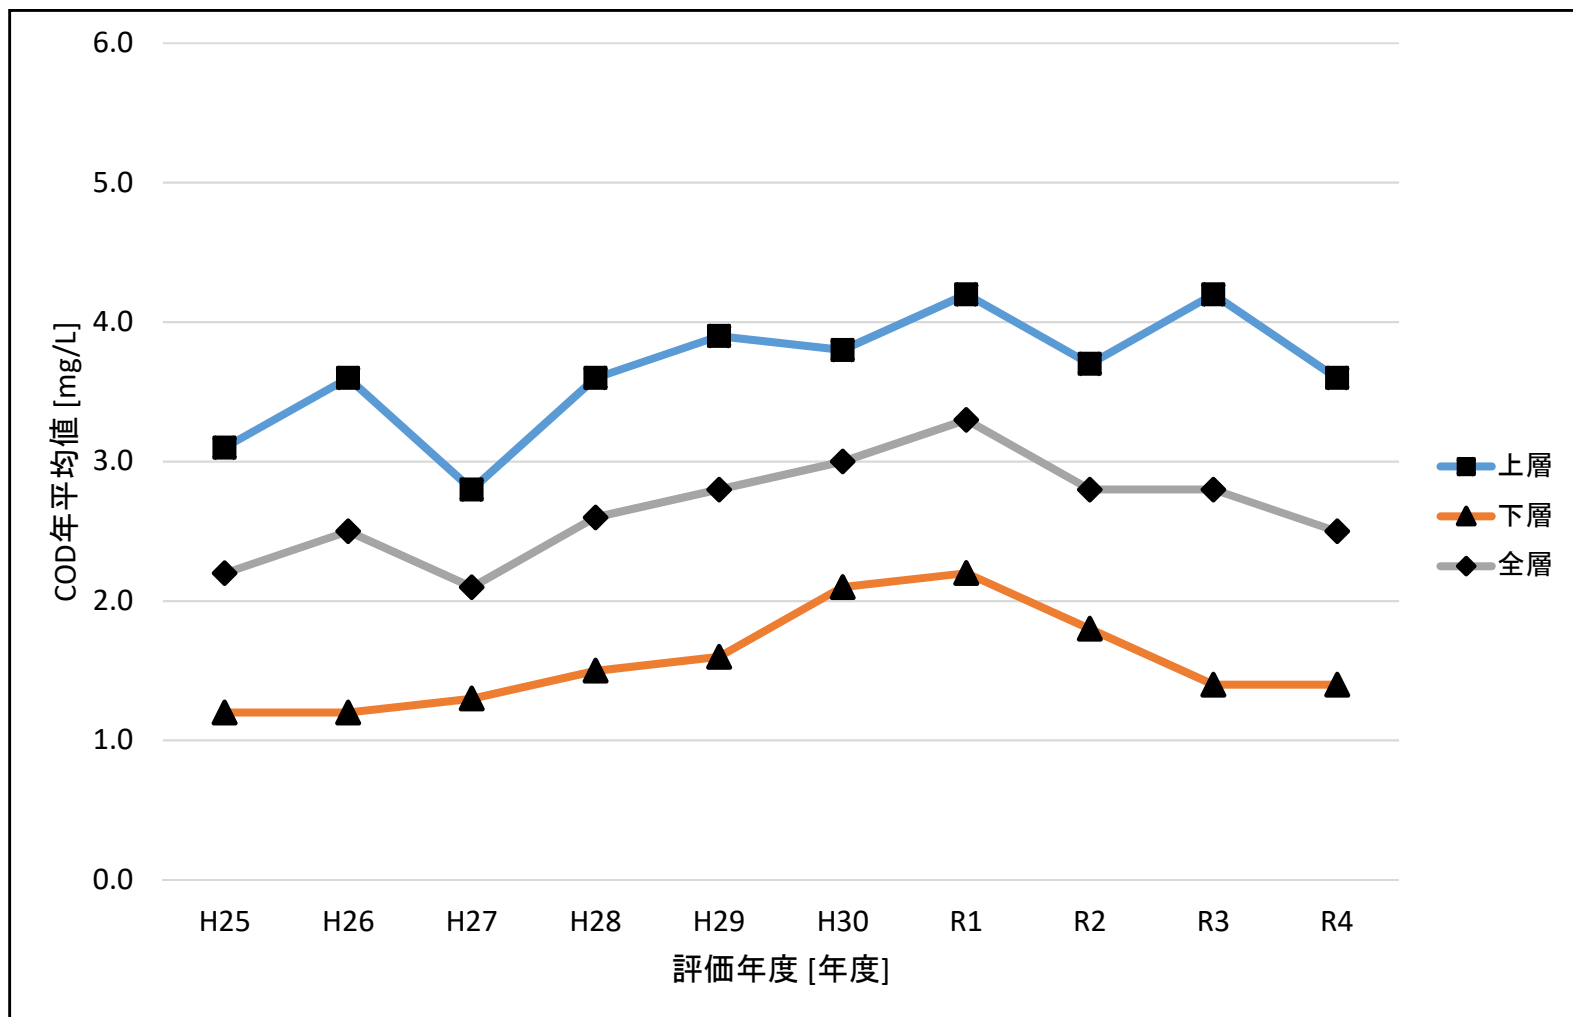
図7-6 東京湾・東扇島沖におけるCOD年平均値の経年推移

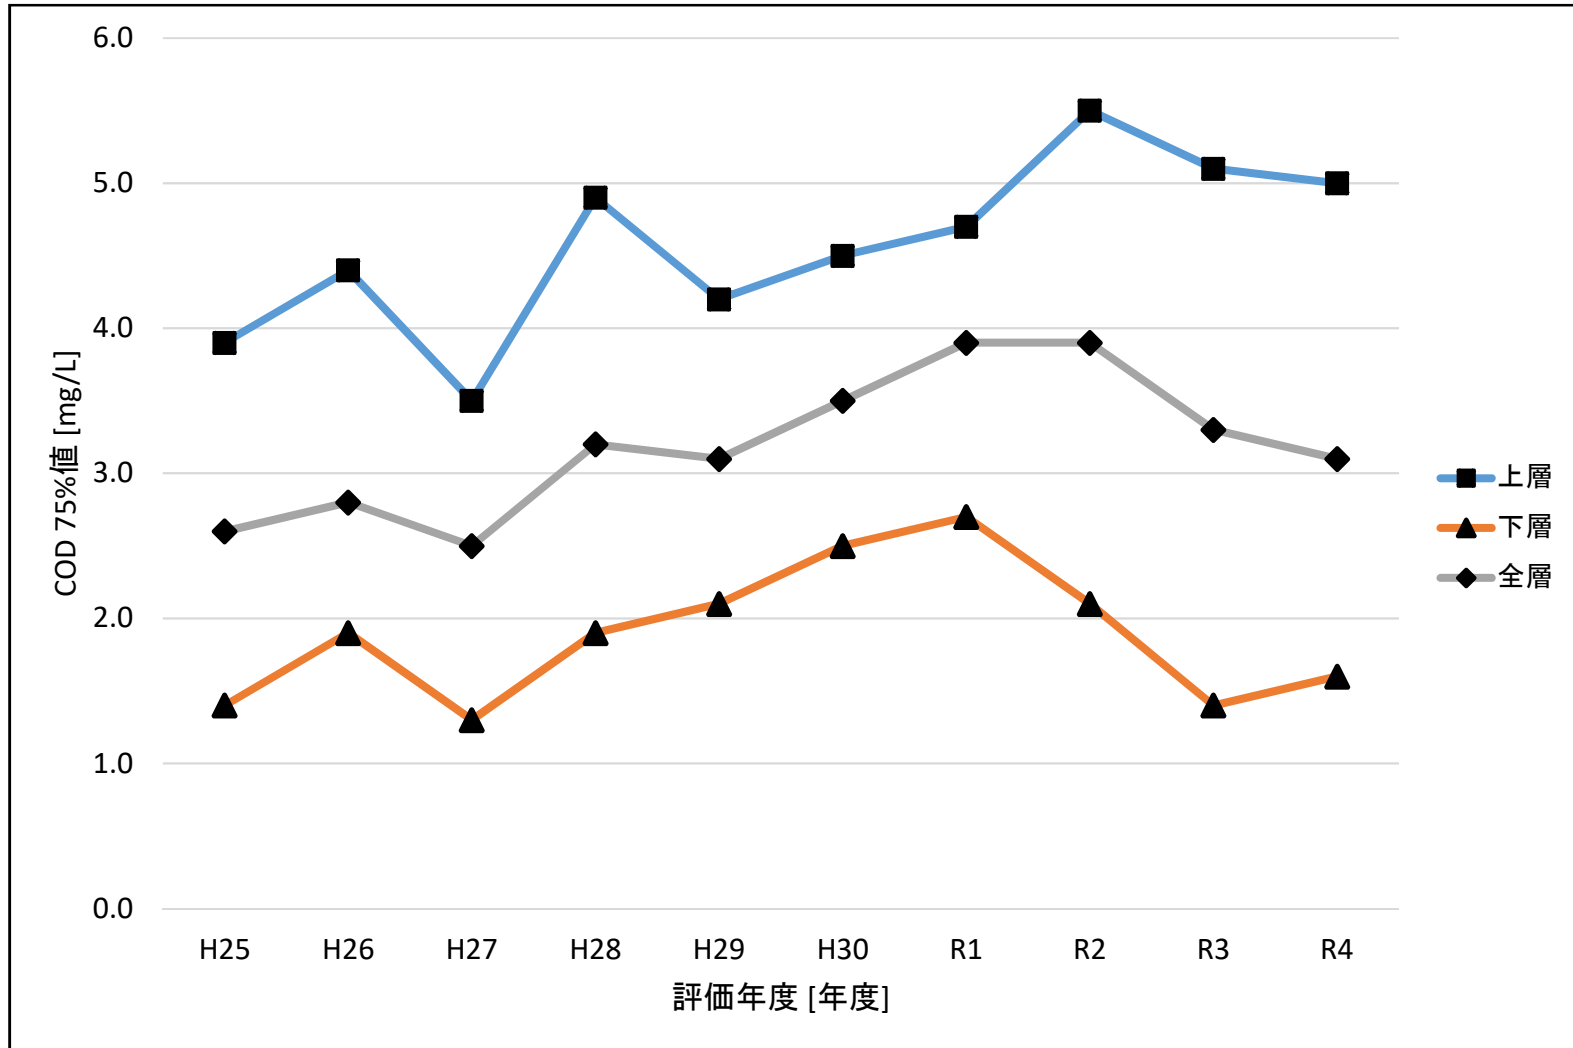
図7-7 東京湾・扇島沖におけるCOD75%値の経年推移

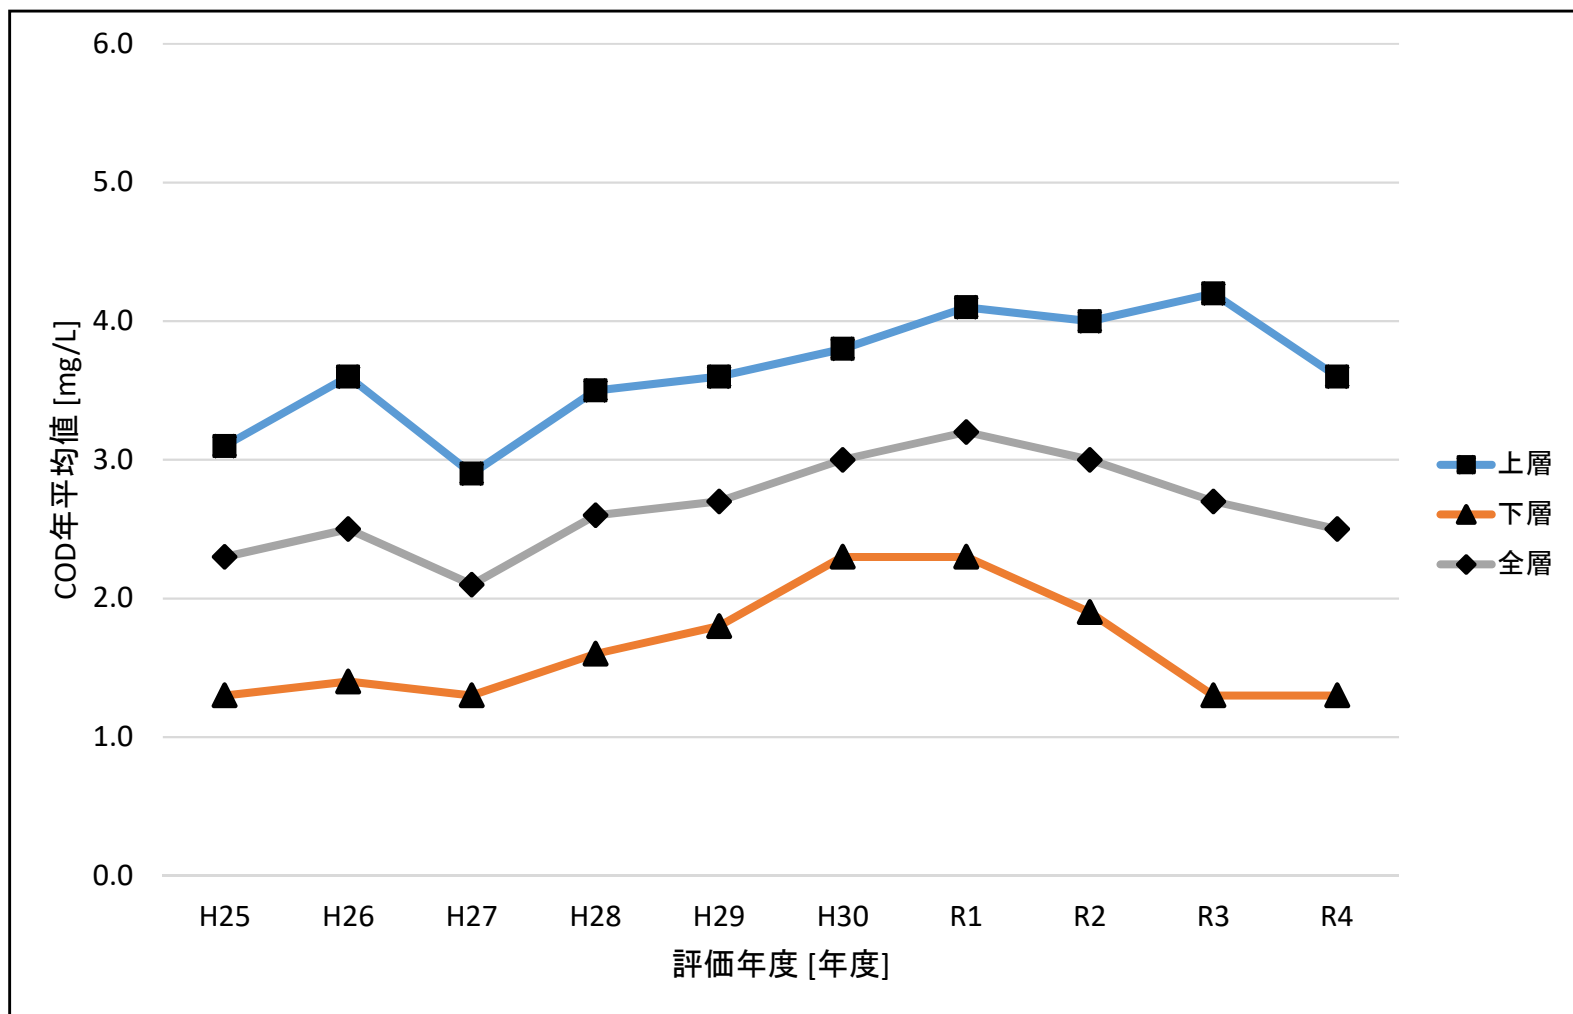
図7-8 東京湾・扇島沖におけるCOD年平均値の経年推移

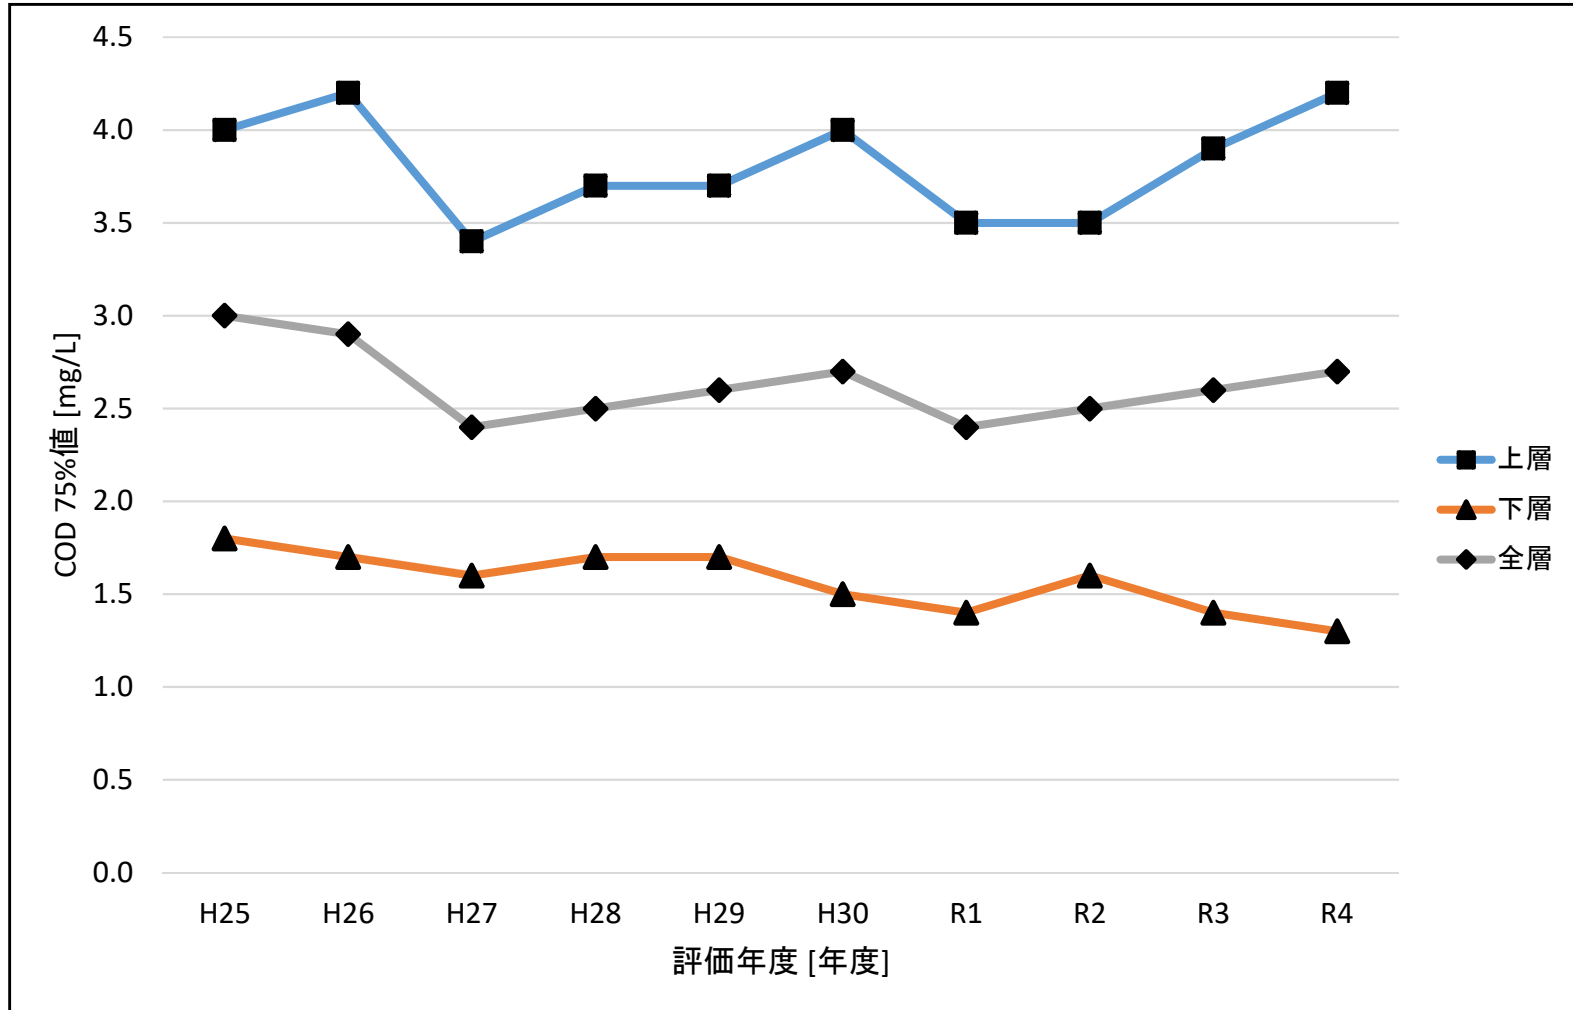
図7-9 東京湾・中の瀬北におけるCOD75%値の経年推移

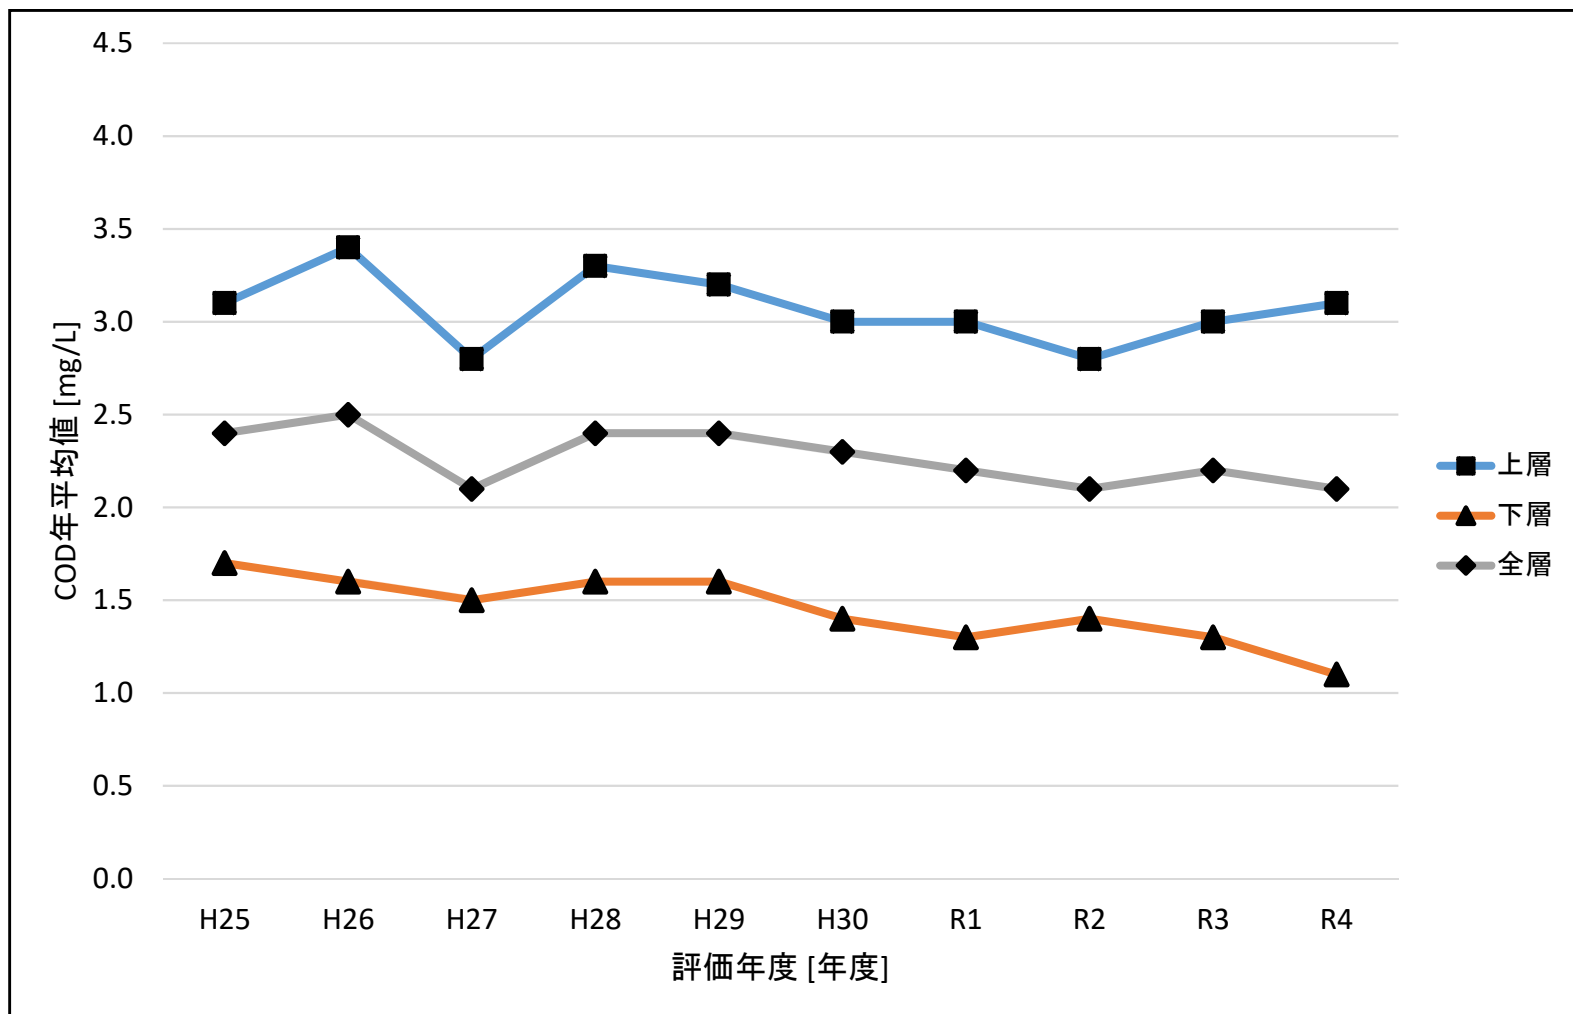
図7-10 東京湾・中の瀬北におけるCOD年平均値の経年推移

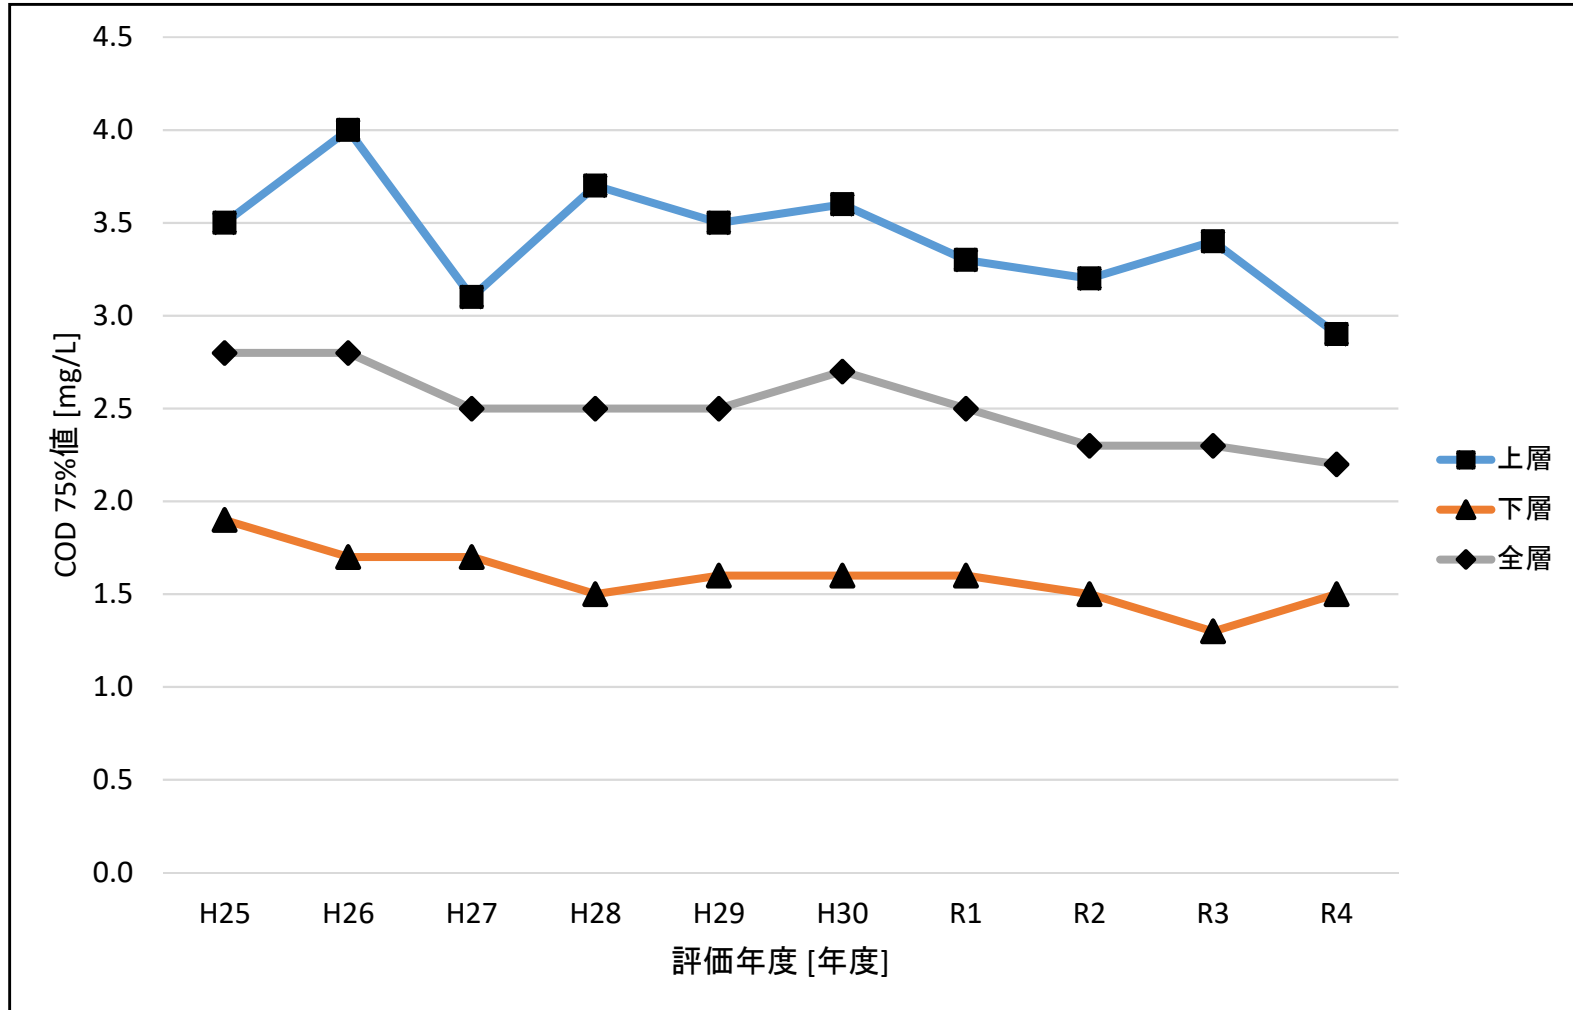
図7-11 東京湾・中の瀬南におけるCOD75%値の経年推移

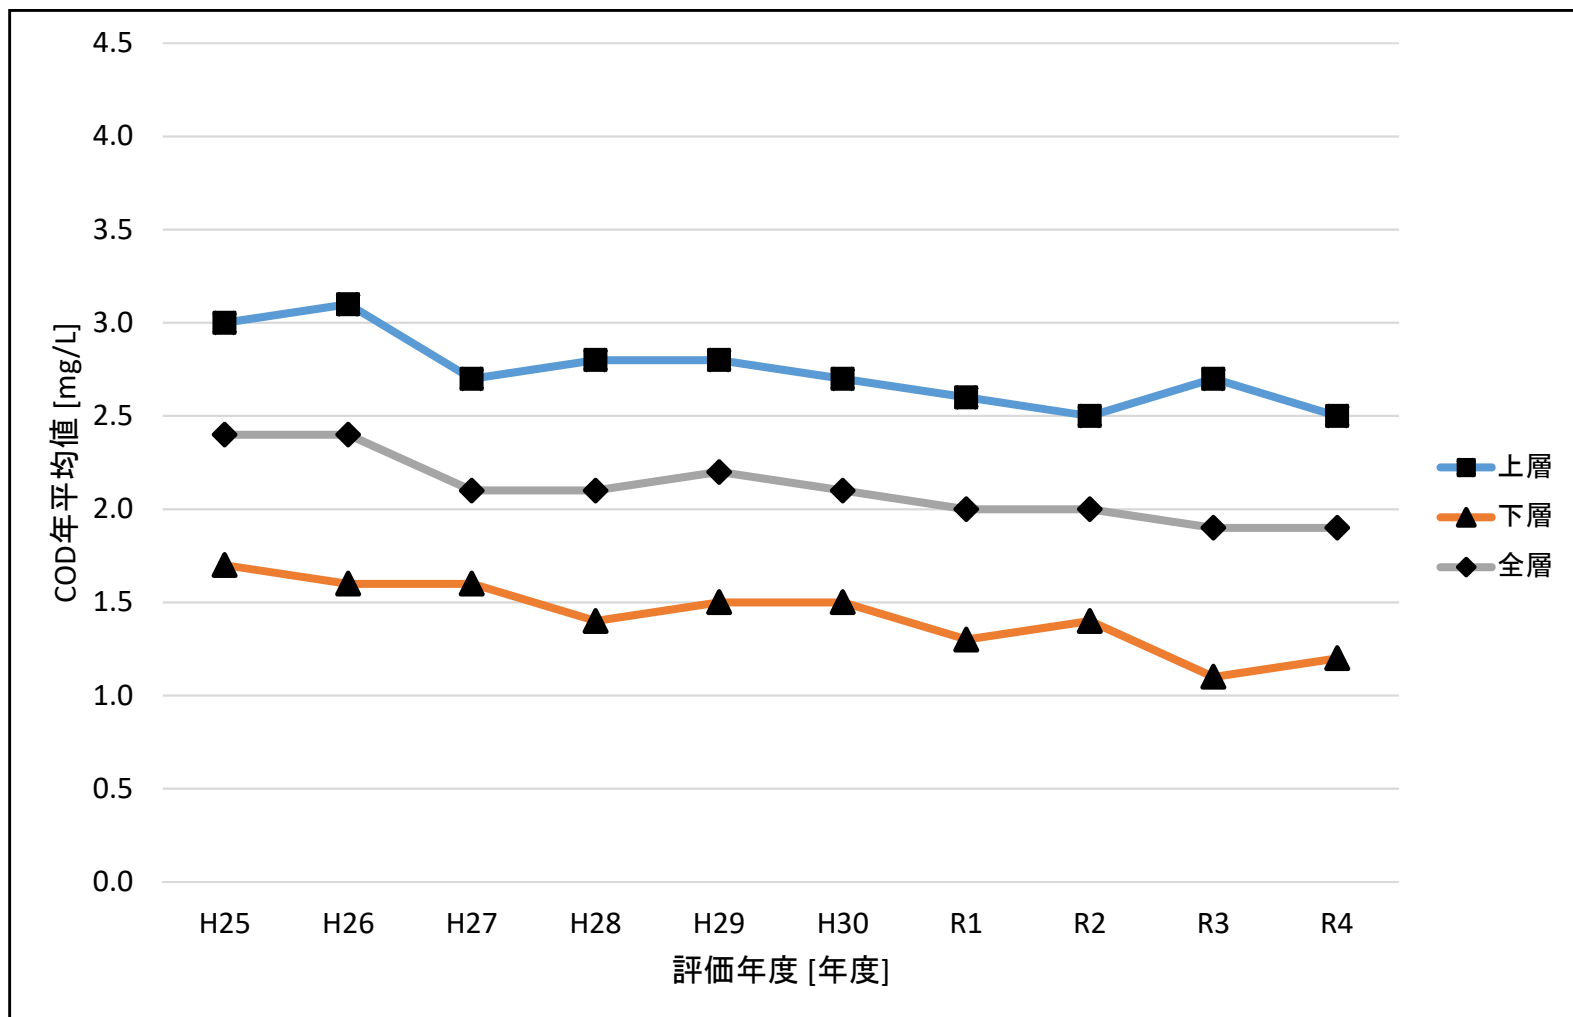
図7-12 東京湾・中の瀬南におけるCOD年平均値の経年推移
