# 令和5年度の養浜工事について

## 養浜位置と断面など

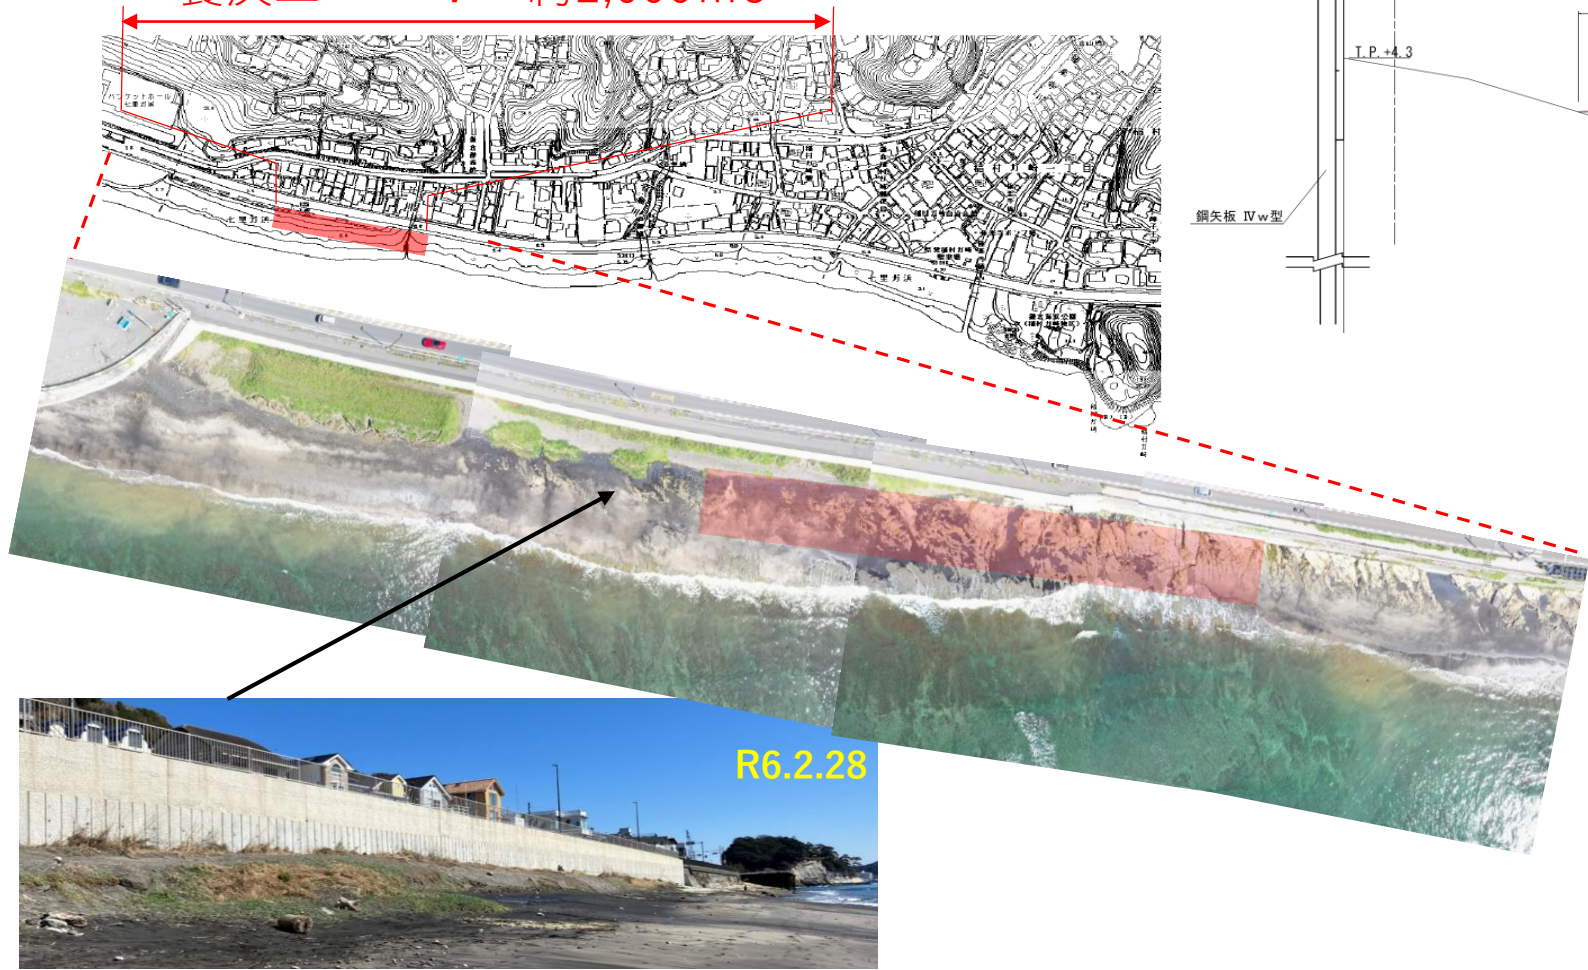
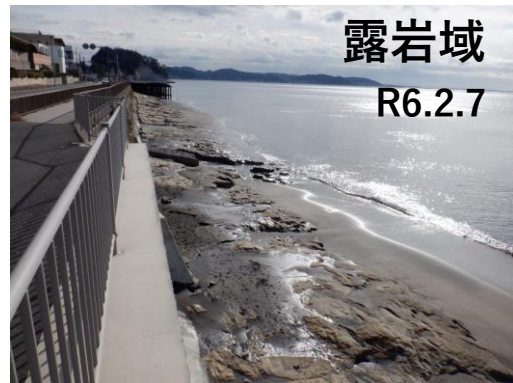
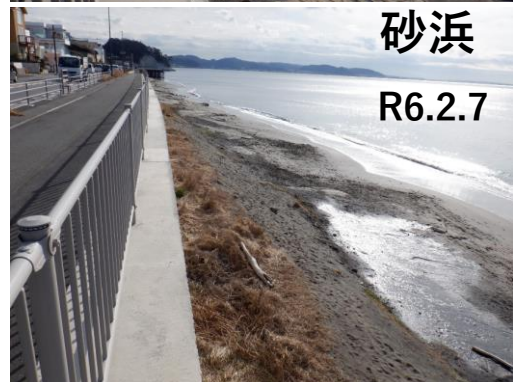
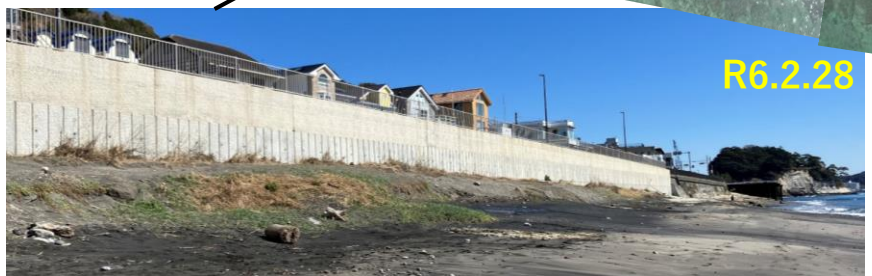
図1 令和5年度の養浜位置及び断面

養浜計画（令和6年3月下旬着手予定）

工事延長  $L = 150 \sim 160\text{m}$

養浜工  $V = \text{約}2,000\text{m}^3$

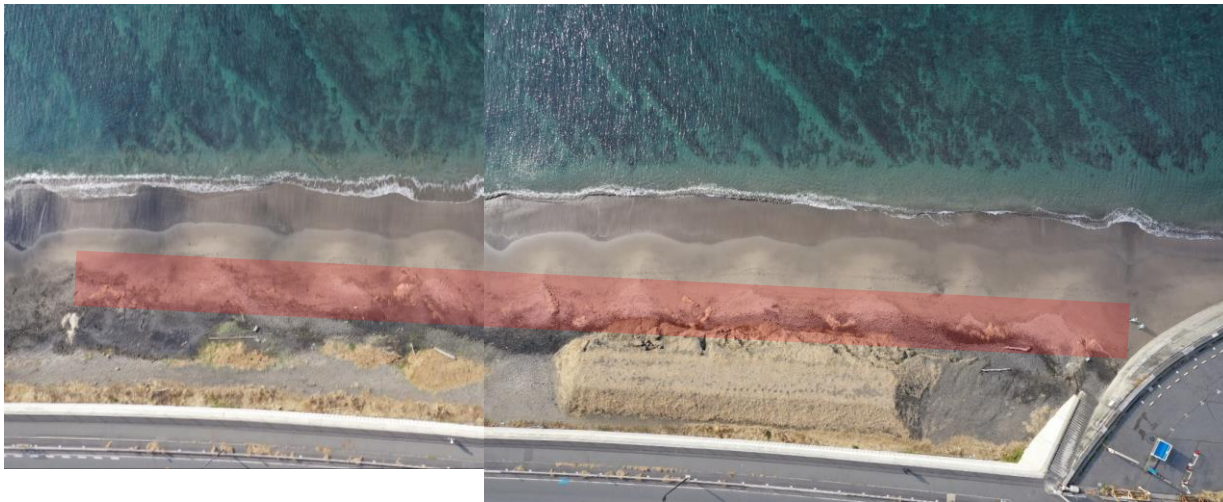
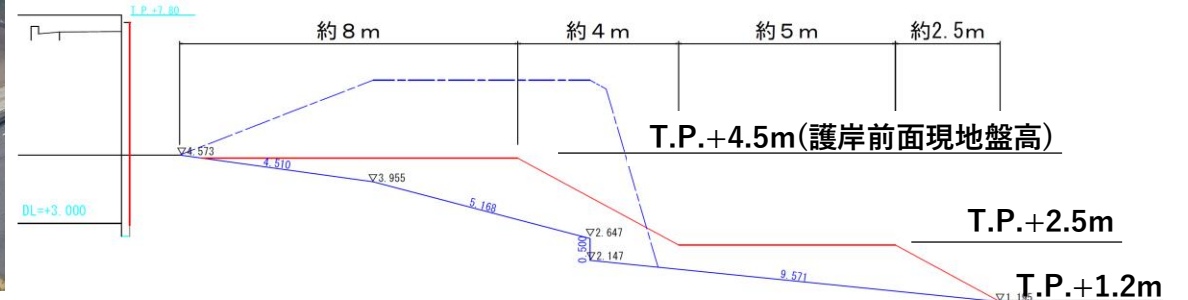
図2 仮設通路工（案）

令和5年4月に整生した養浜盛土の海側で、岩盤が露出し、不整地運搬車（クローラードンプ）の走行が困難な状況となった。

そのため、養浜盛土を切り崩し、仮設通路を整生することとする。

工事延長 L = 約150m  
仮設通路工 V = 約700m<sup>3</sup>(予定)
