図1 河川の水質汚濁状況 (BOD75%値)

図 2 - 1 湖沼の汚濁状況図（上段：相模湖、下段：津久井湖）（COD75%値）

図 3 - 1 海域の汚濁状況図（東京湾）（COD75%値）

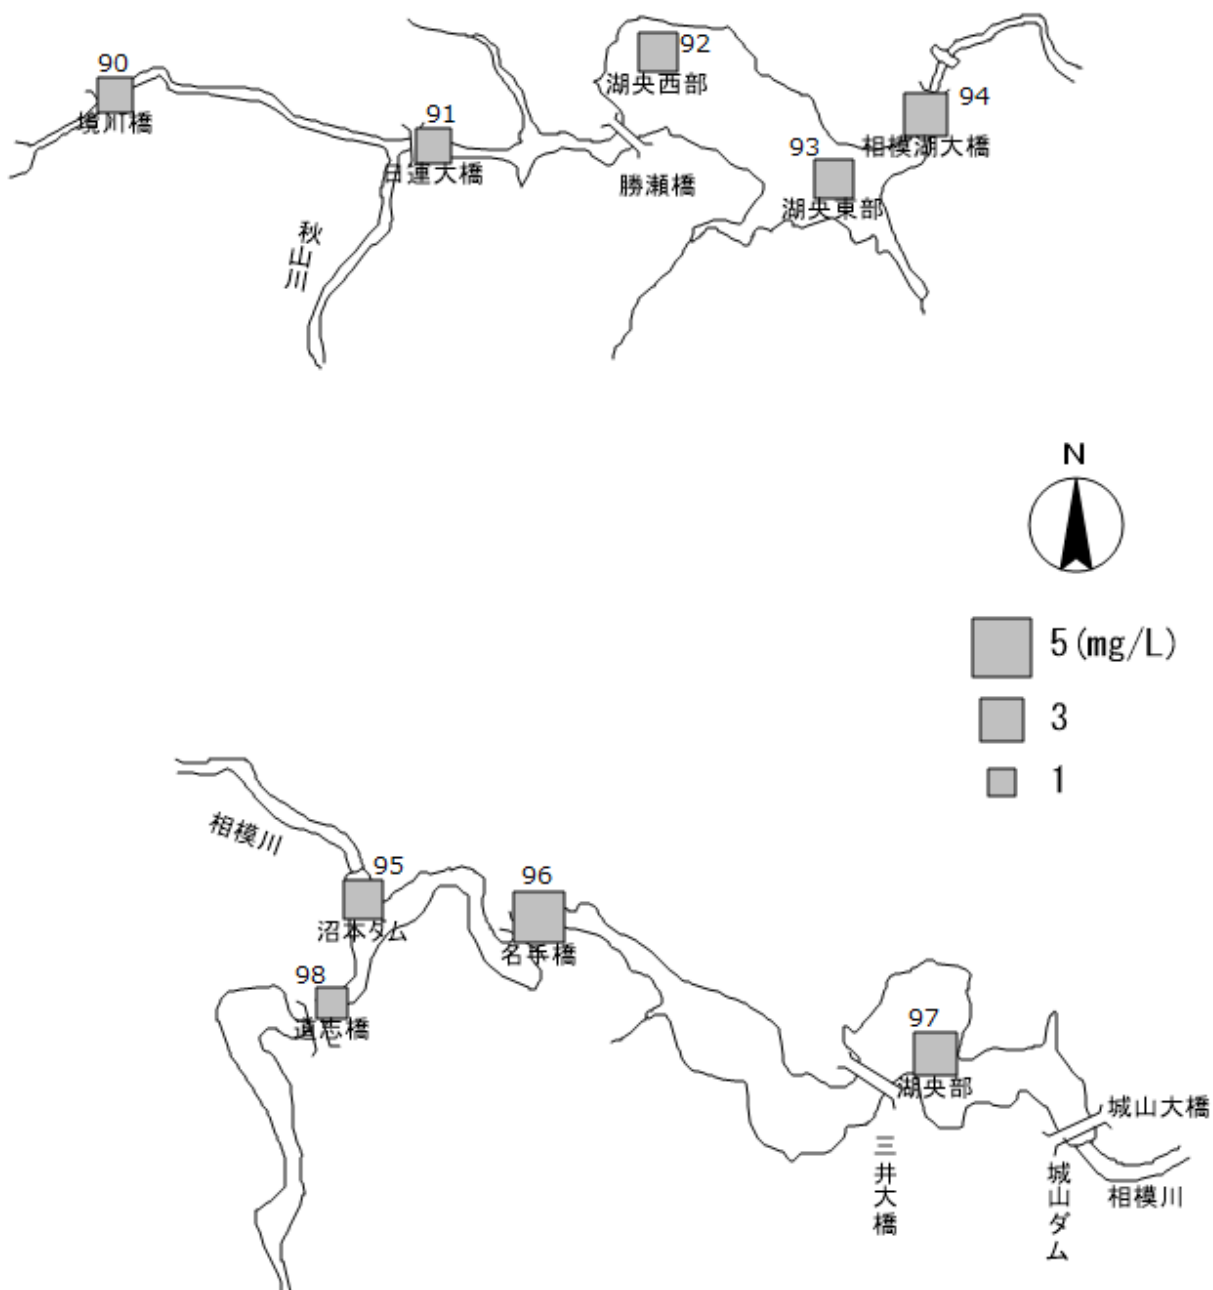
※番号は測定地点番号を示す。

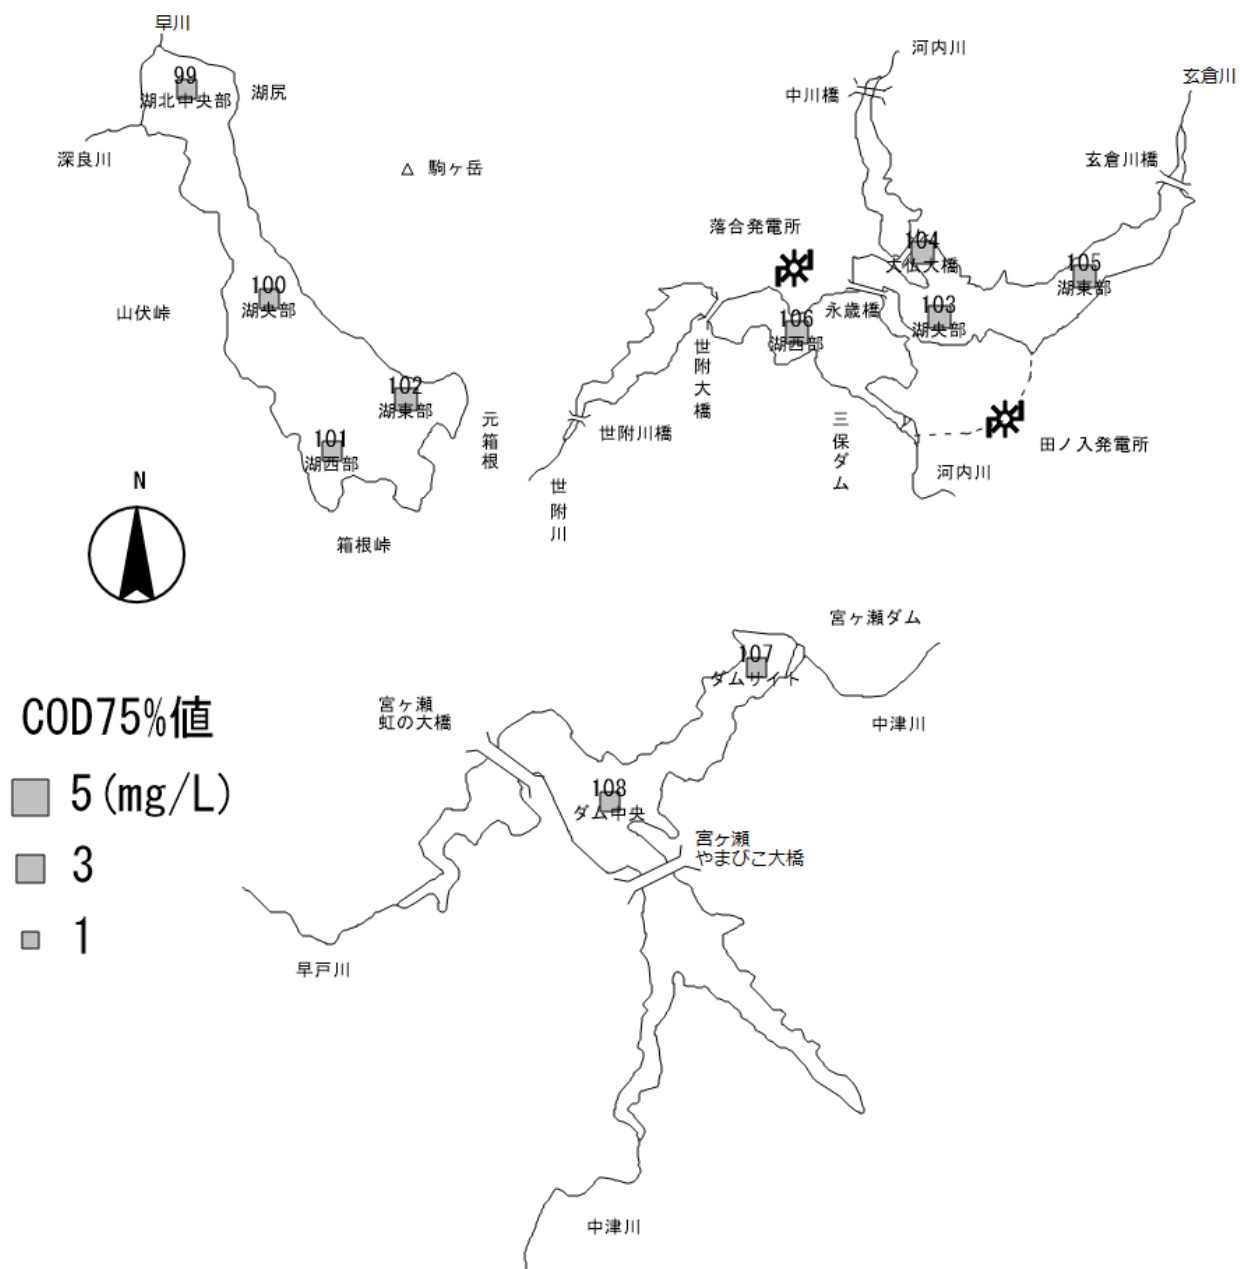
図2-2 湖沼の汚濁状況図（上段左：芦ノ湖、上段右：丹沢湖、下段：宮ヶ瀬湖）
 (COD75%値)

※番号は測定地点番号を示す。

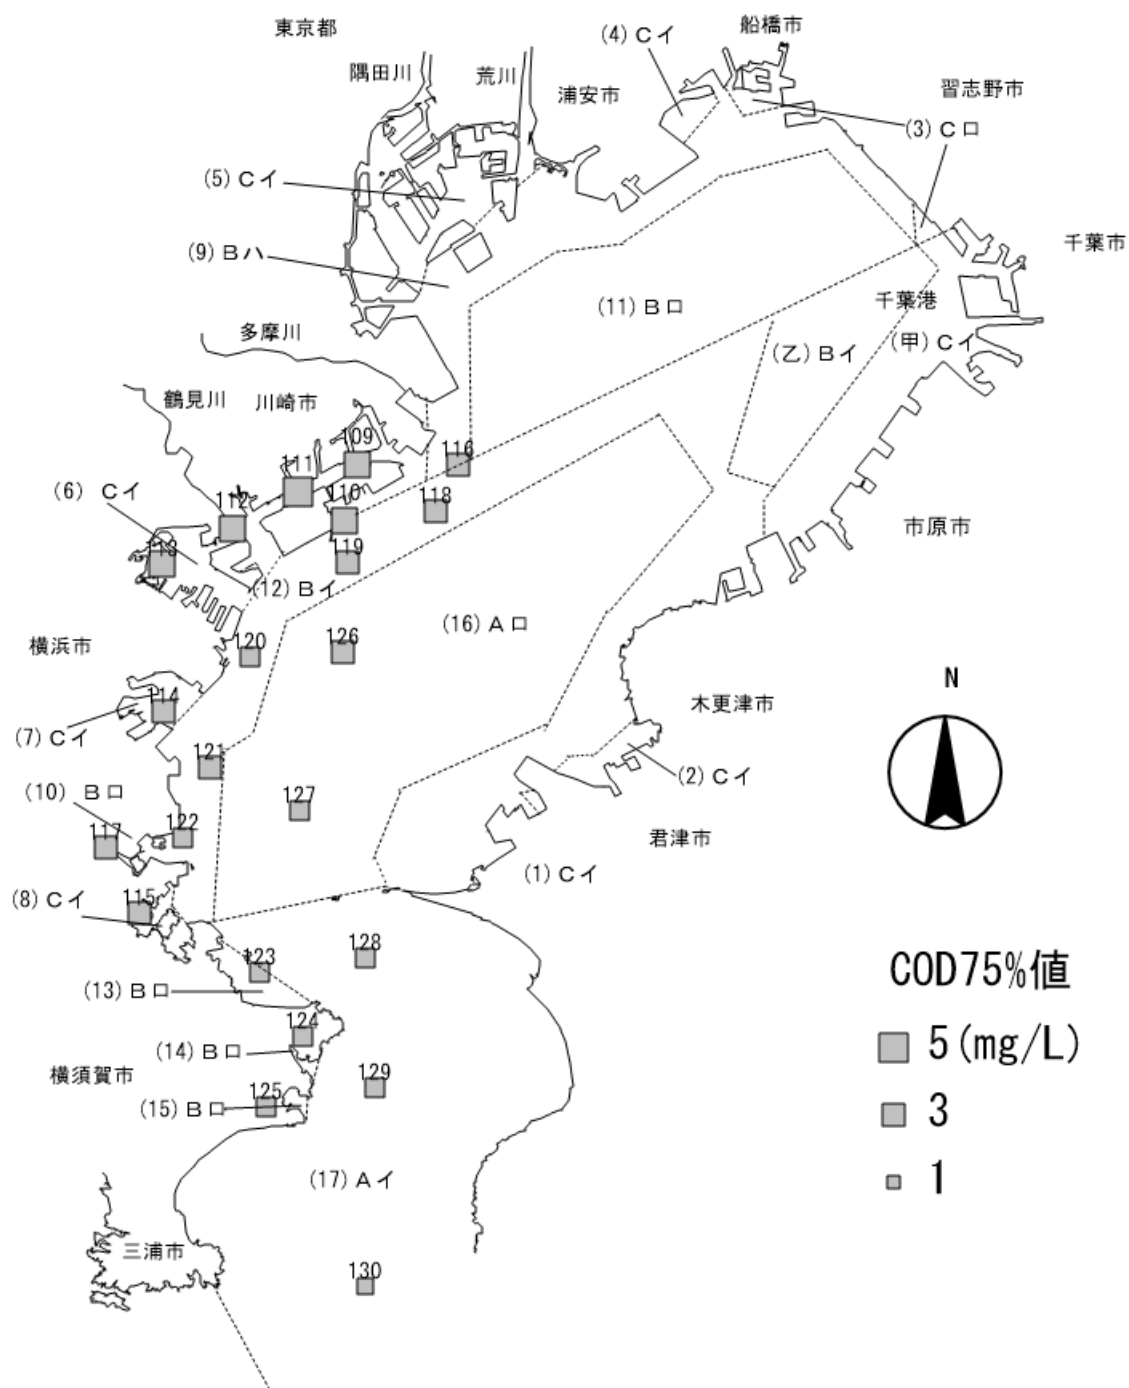
※番号は測定地点番号を示す。

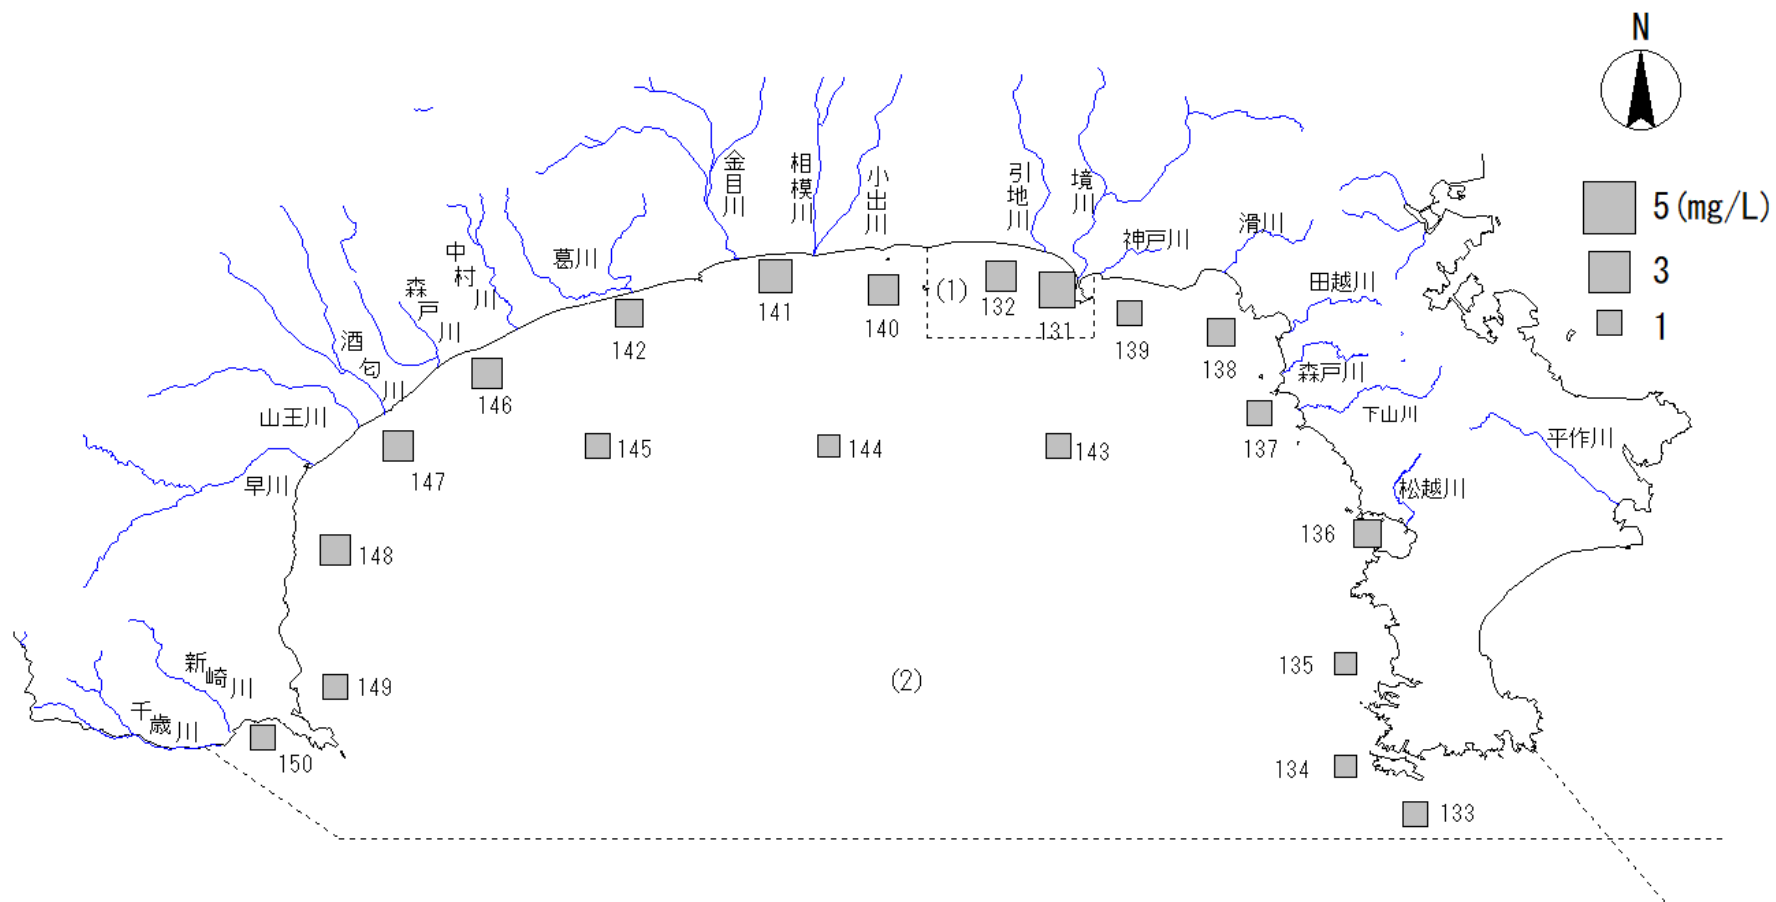
図3-2 海域の汚濁状況図（相模湾）（COD75%値）

※番号は測定地点番号を示す。
