図4 河川におけるBOD環境基準超過地点の経年推移表

図5 湖沼におけるCOD環境基準超過地点の経年推移表

図6 湖沼における全窒素・全燐環境基準超過地点の経年推移表

図7 海域におけるCOD環境基準超過地点の経年推移表

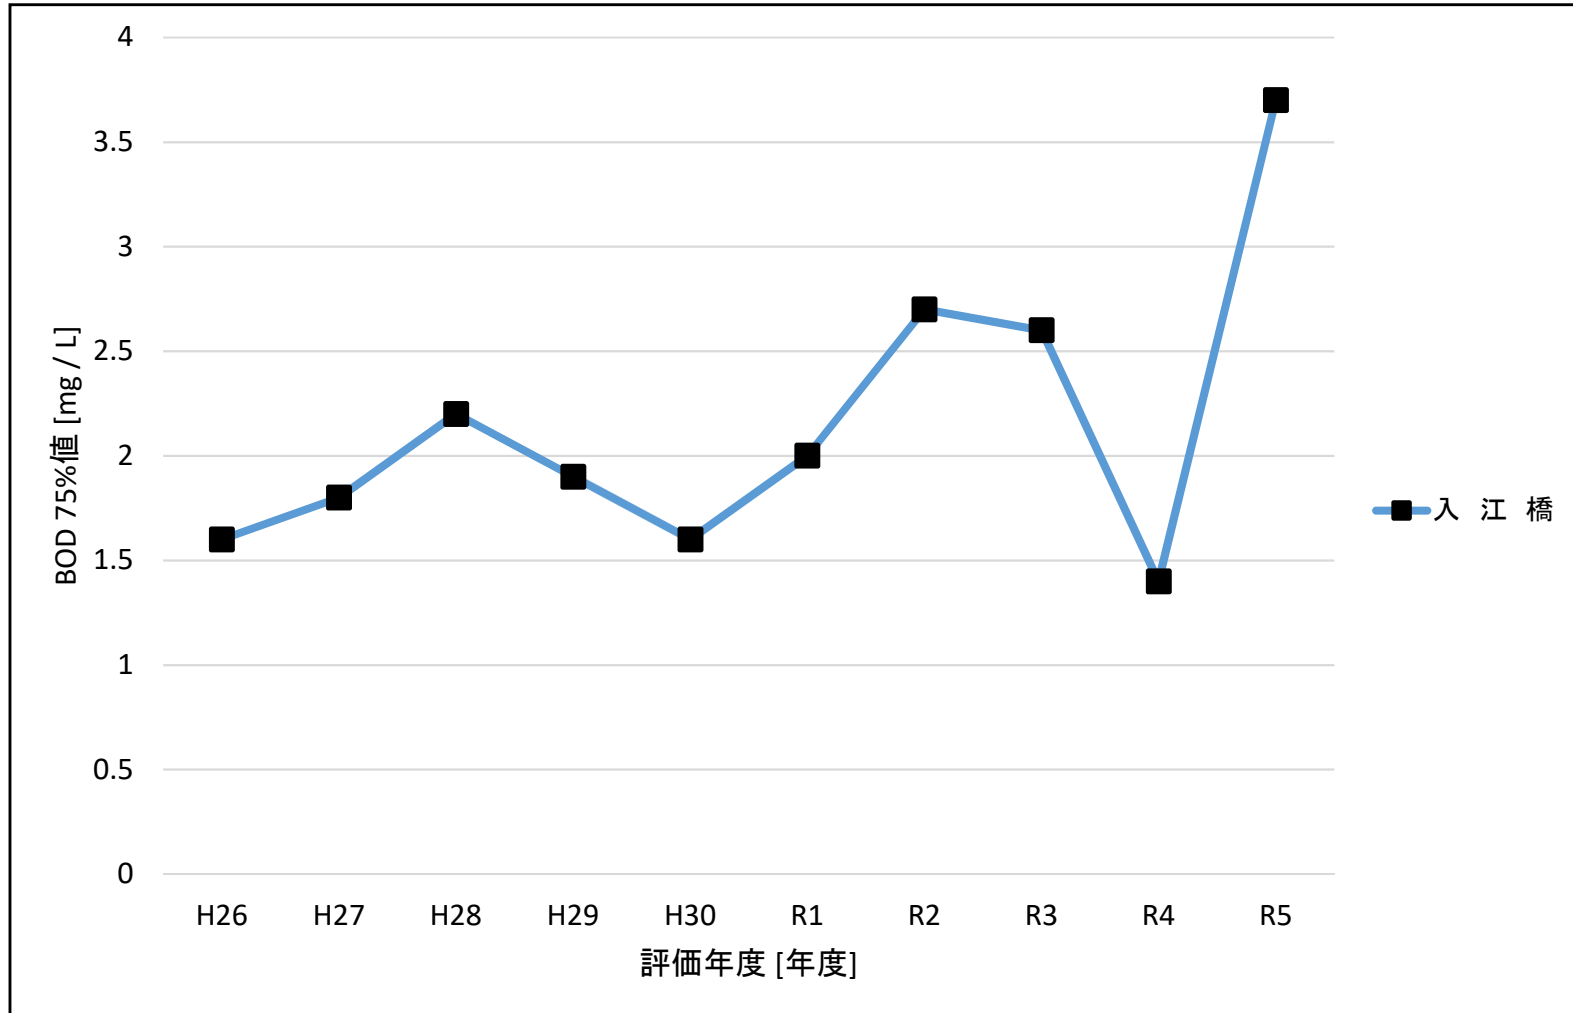
図4-1 BOD75%値の経年推移

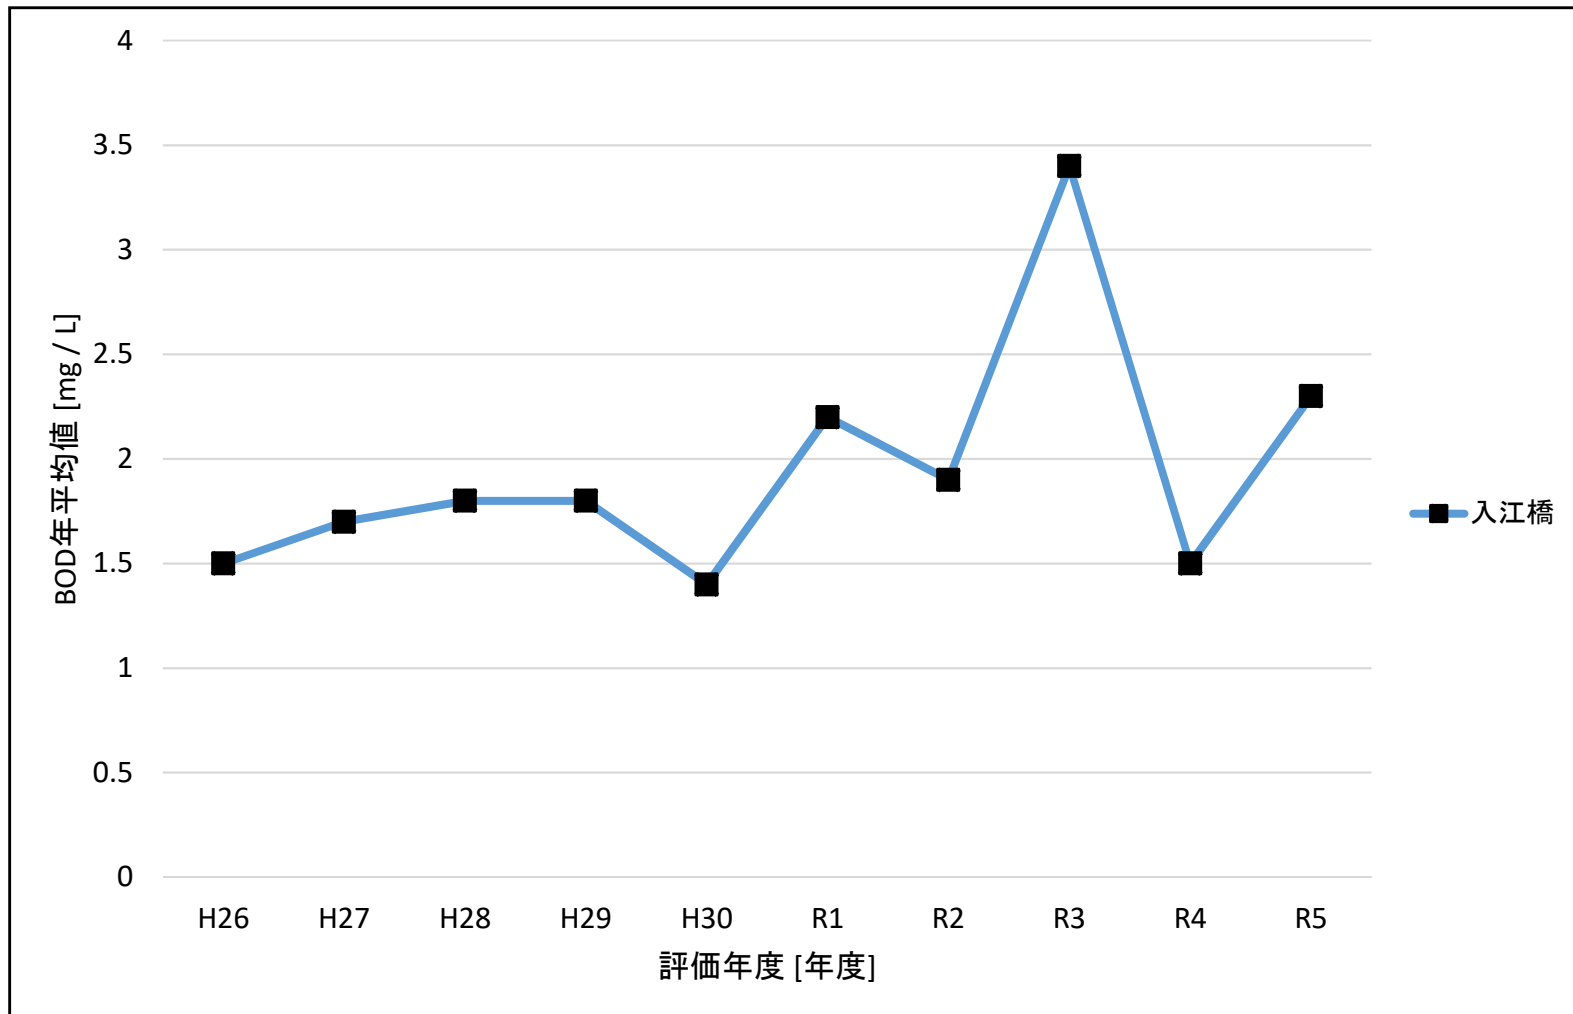
図4-2 BOD年平均値の経年推移

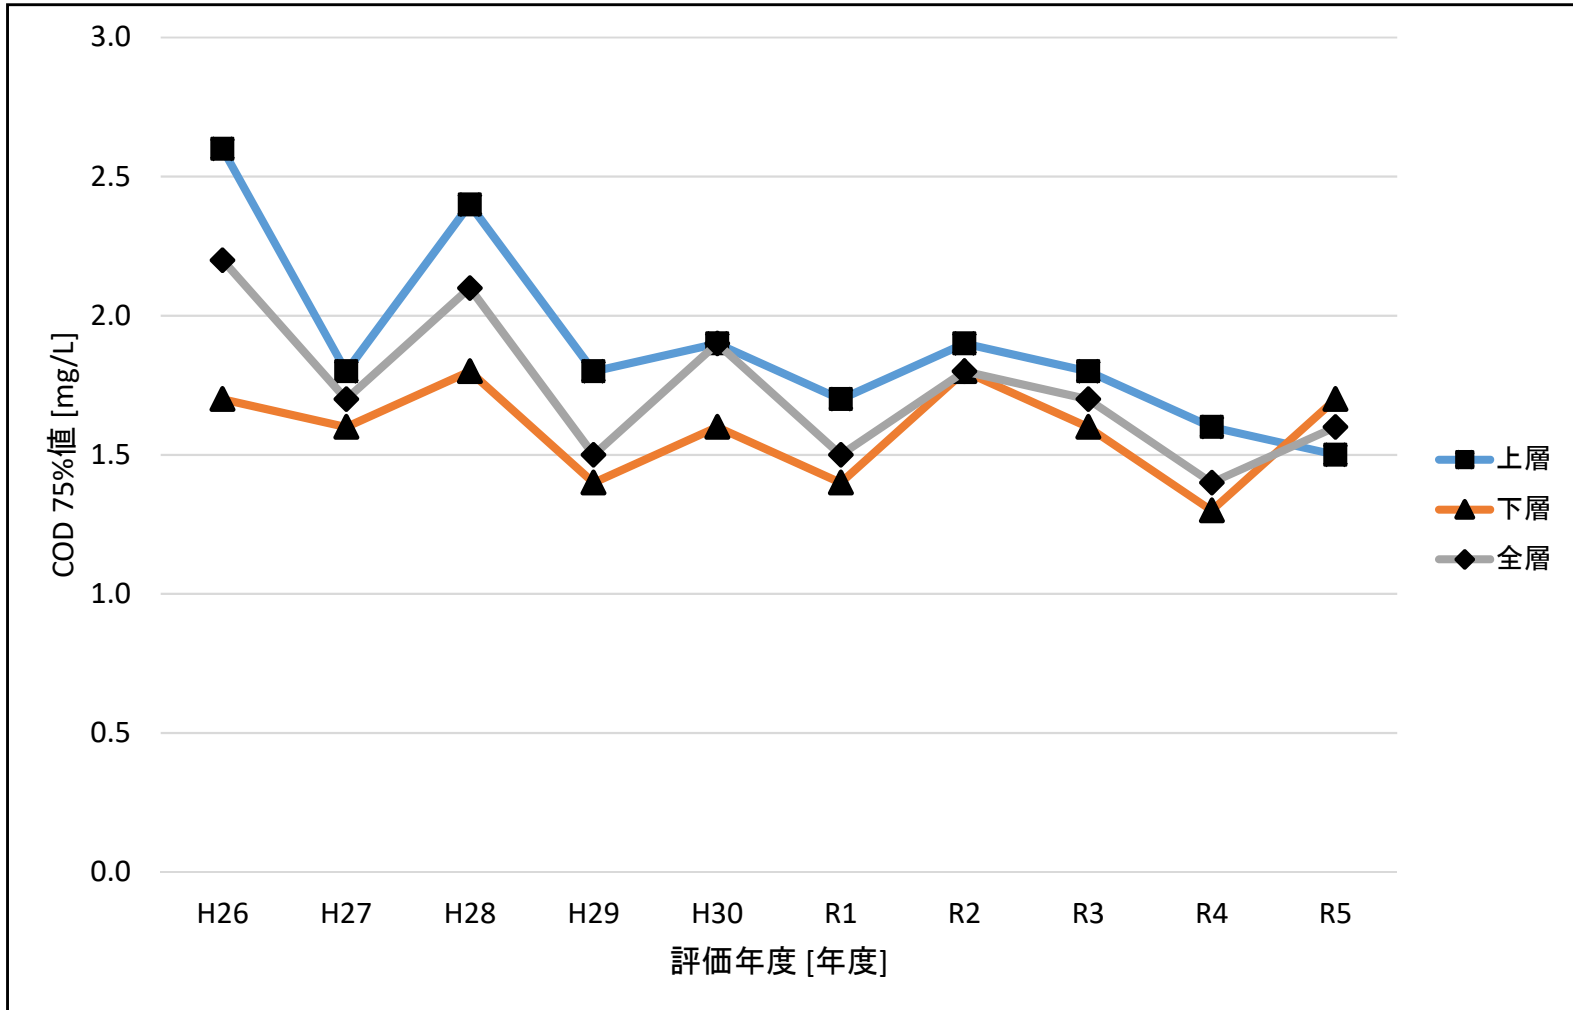
図5-1 芦ノ湖・湖北中央部におけるCOD75%値の経年推移

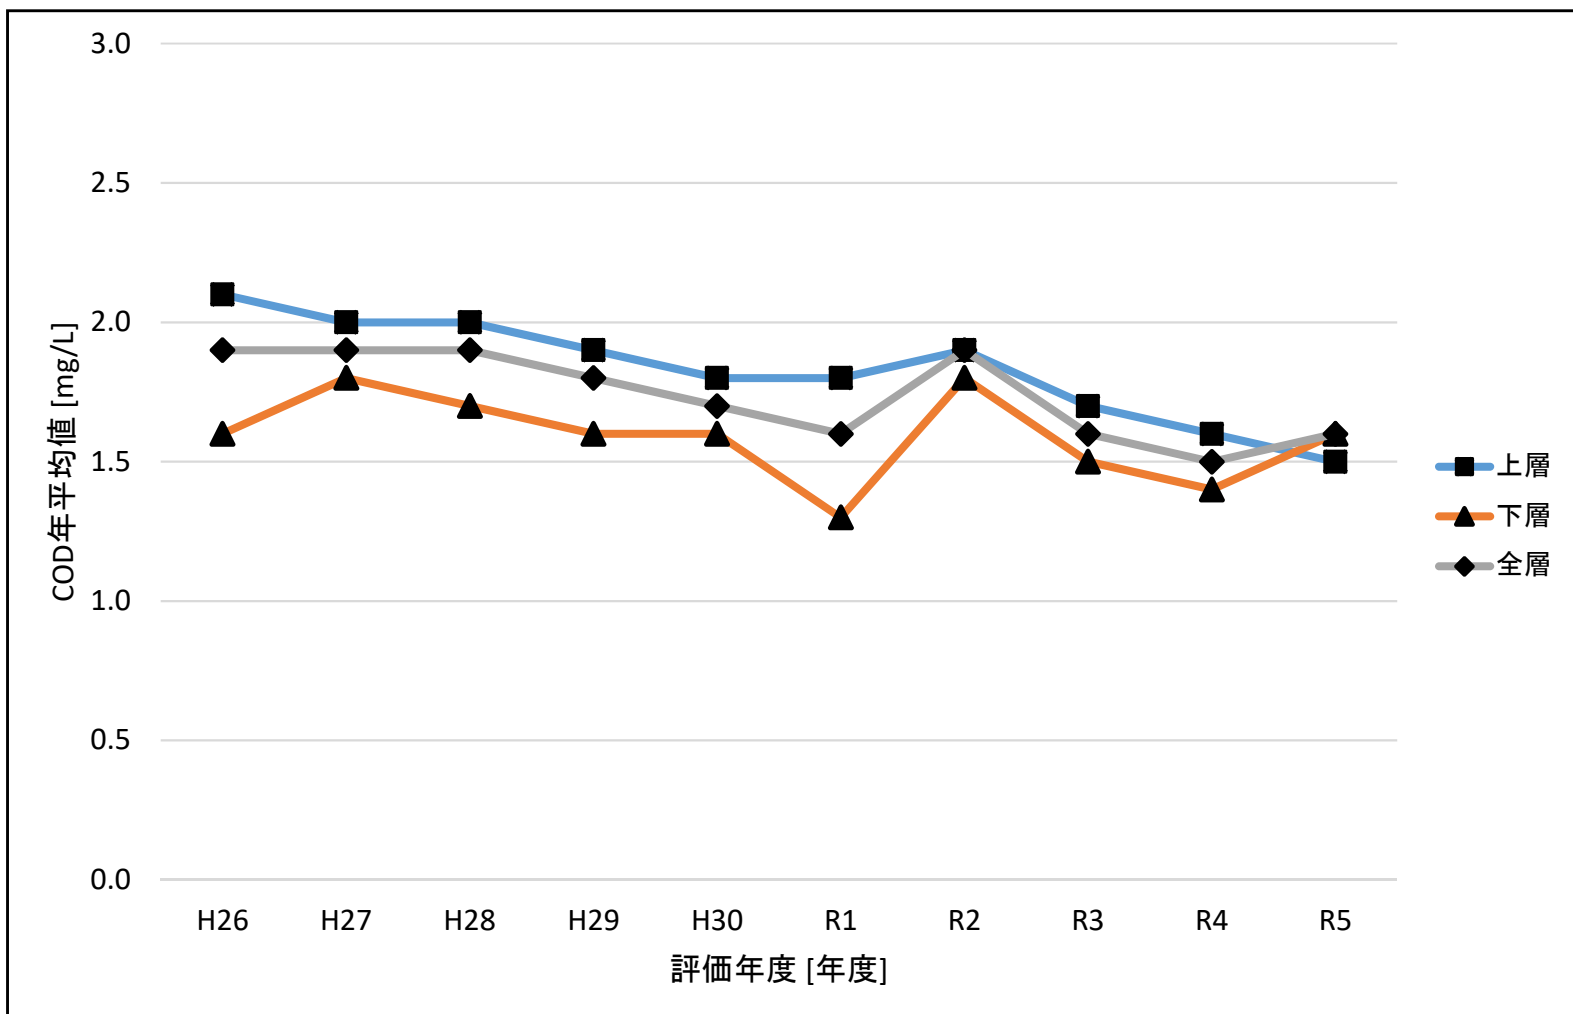
図5-2 芦ノ湖・湖北中央部におけるCOD年平均値の経年推移

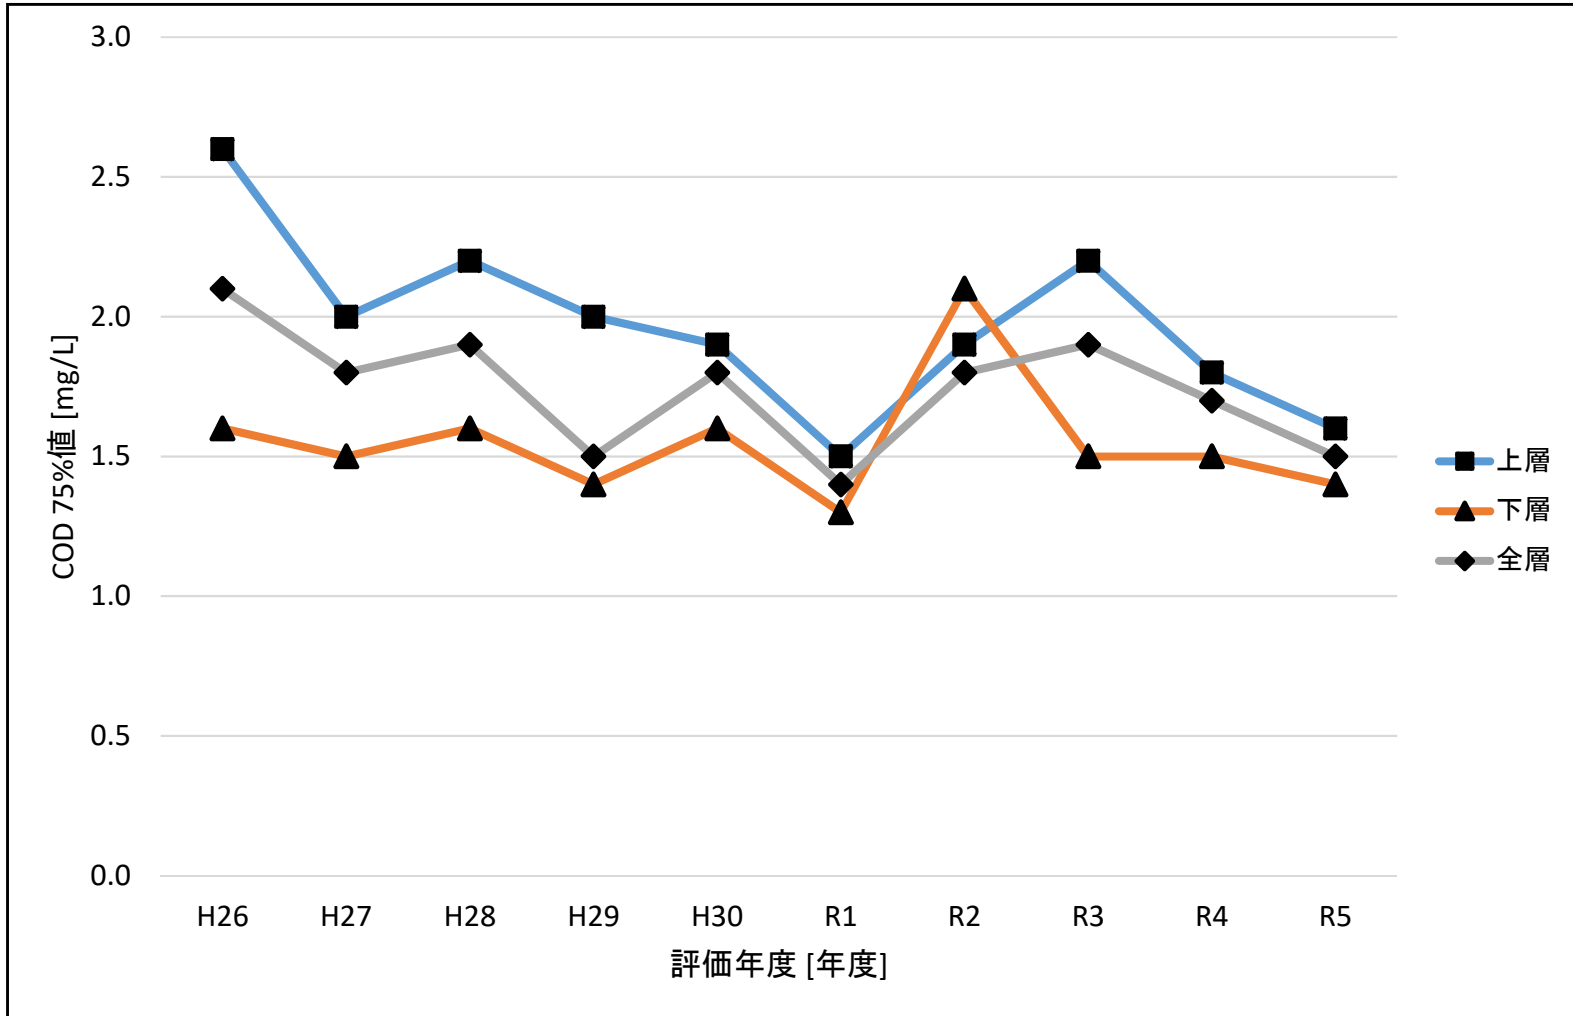
図5-3 芦ノ湖・湖央部におけるCOD75%値の経年推移

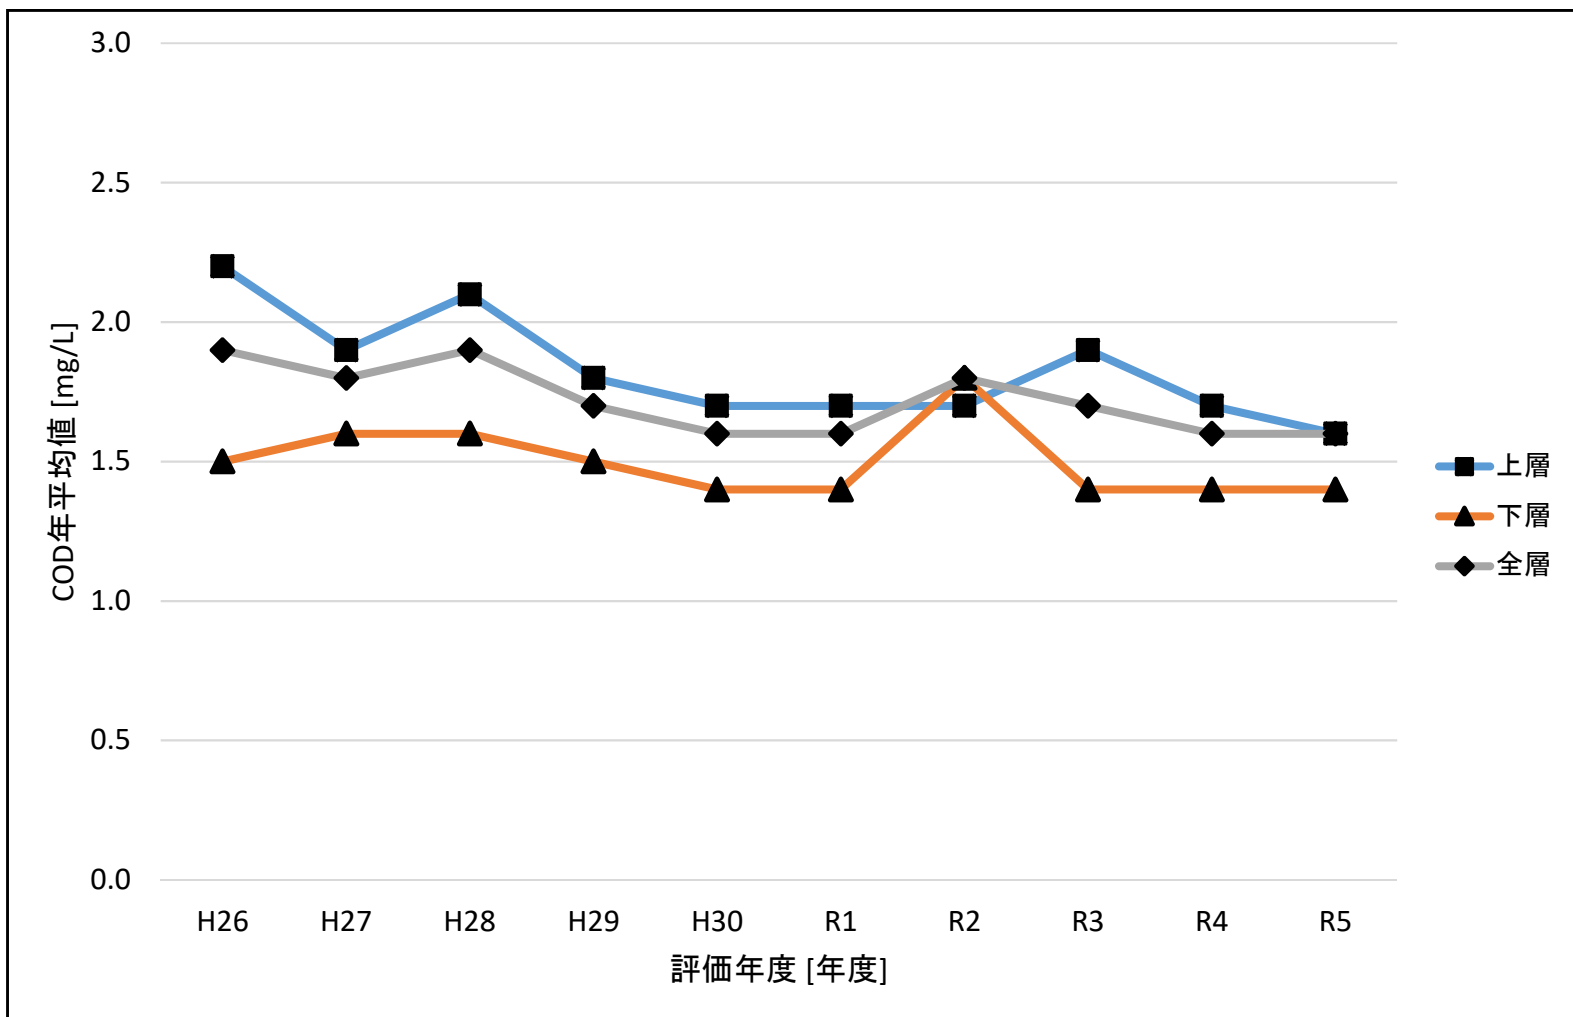
図5-4 芦ノ湖・湖央部におけるCOD年平均値の経年推移

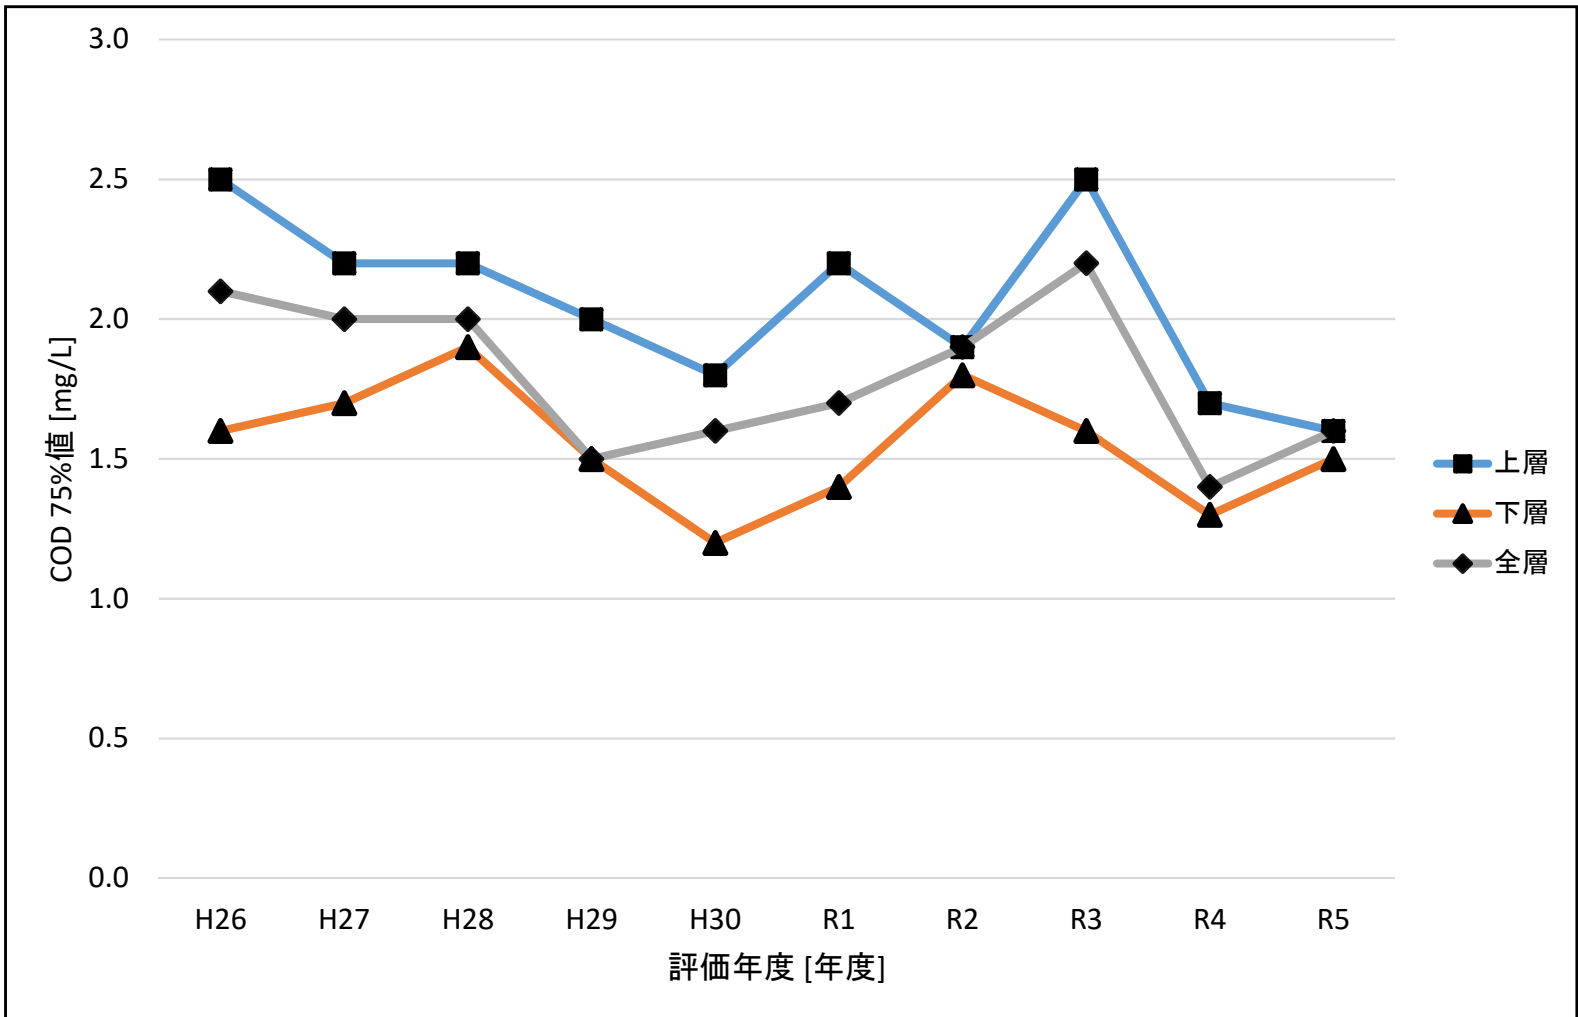
図5-5 芦ノ湖・湖西部におけるCOD75%値の経年推移

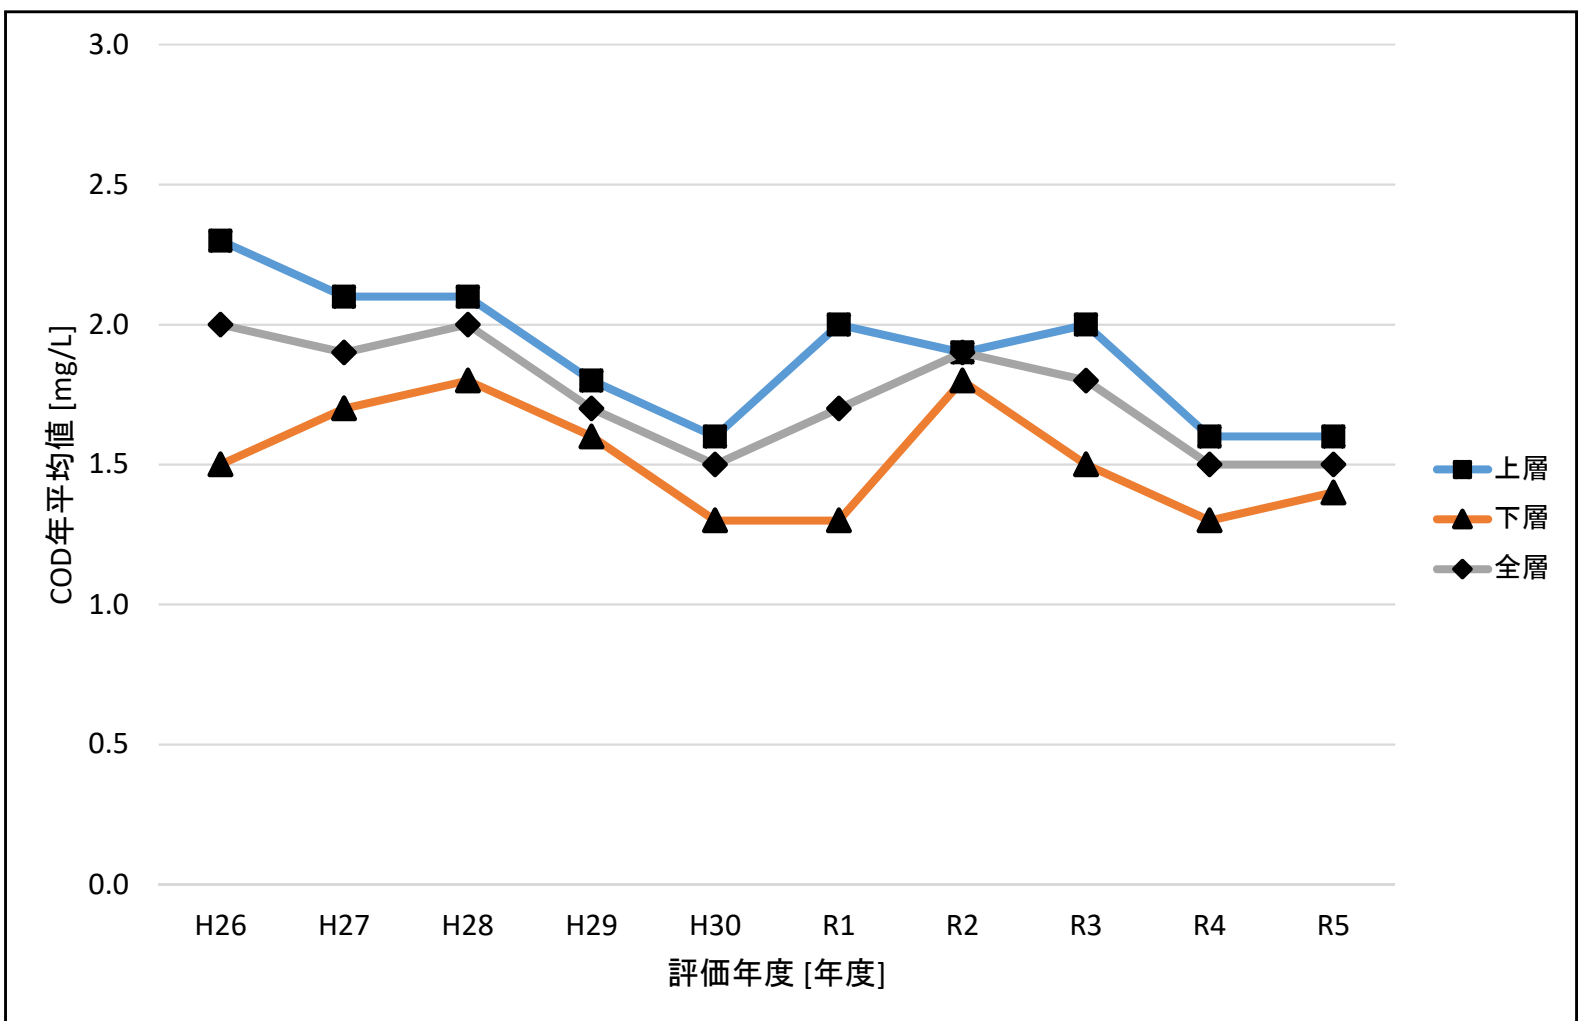
図5-6 芦ノ湖・湖西部におけるCOD年平均値の経年推移

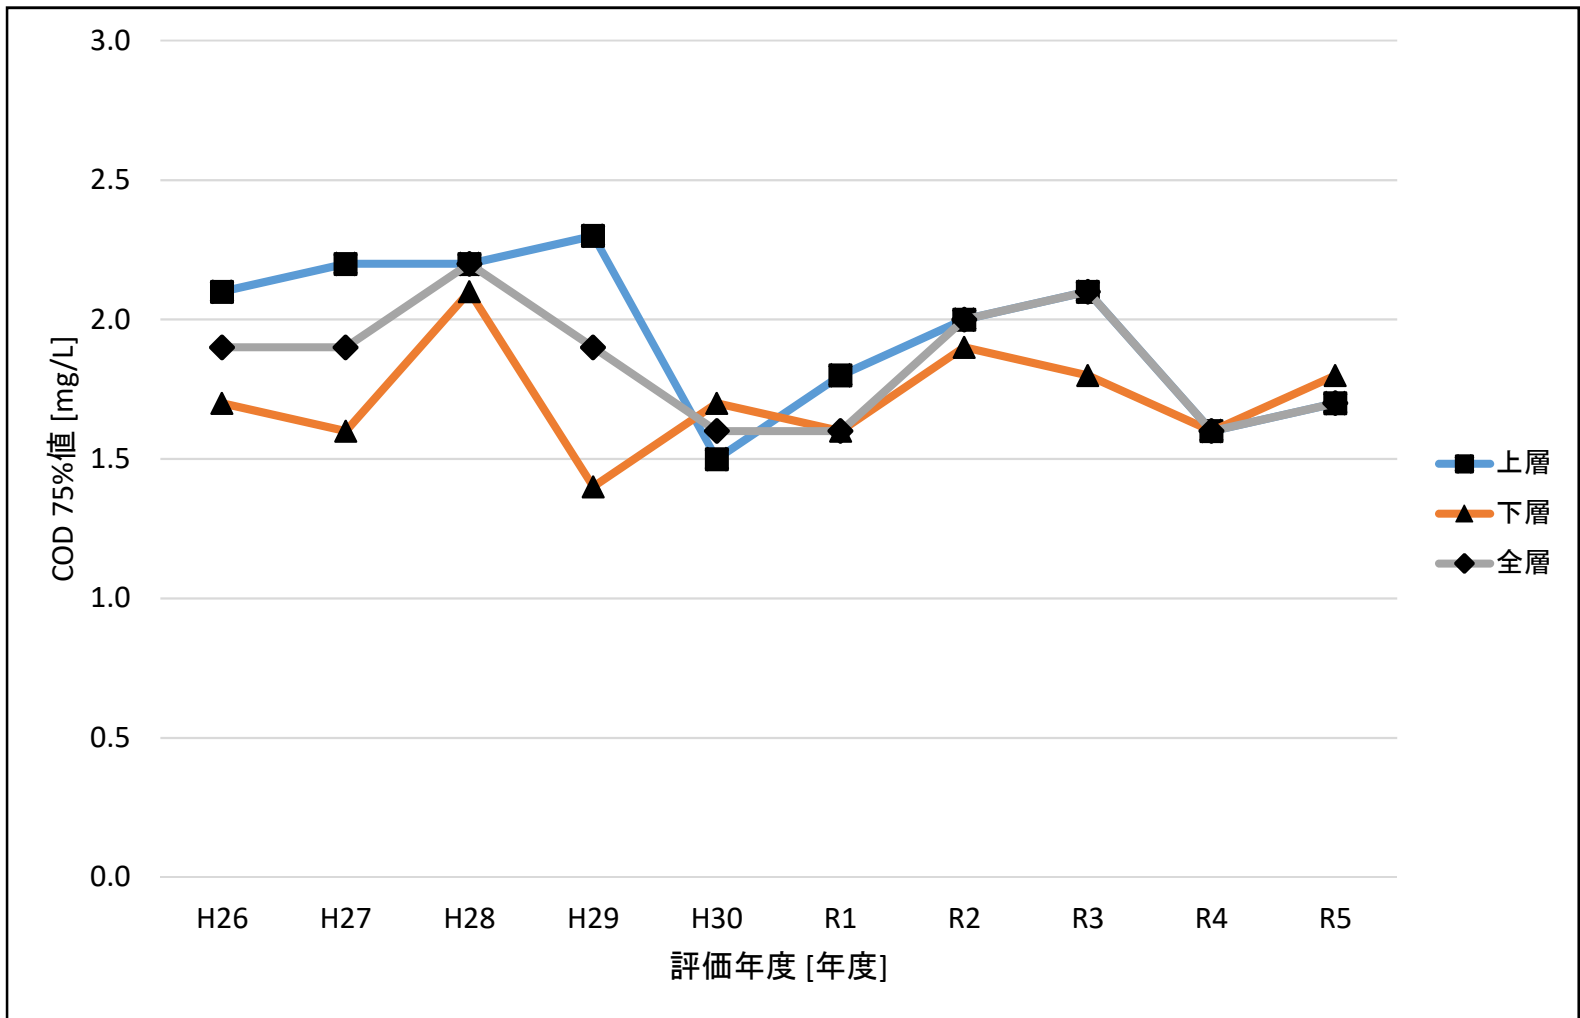
図5-7 芦ノ湖・湖東部におけるCOD75%値の経年推移

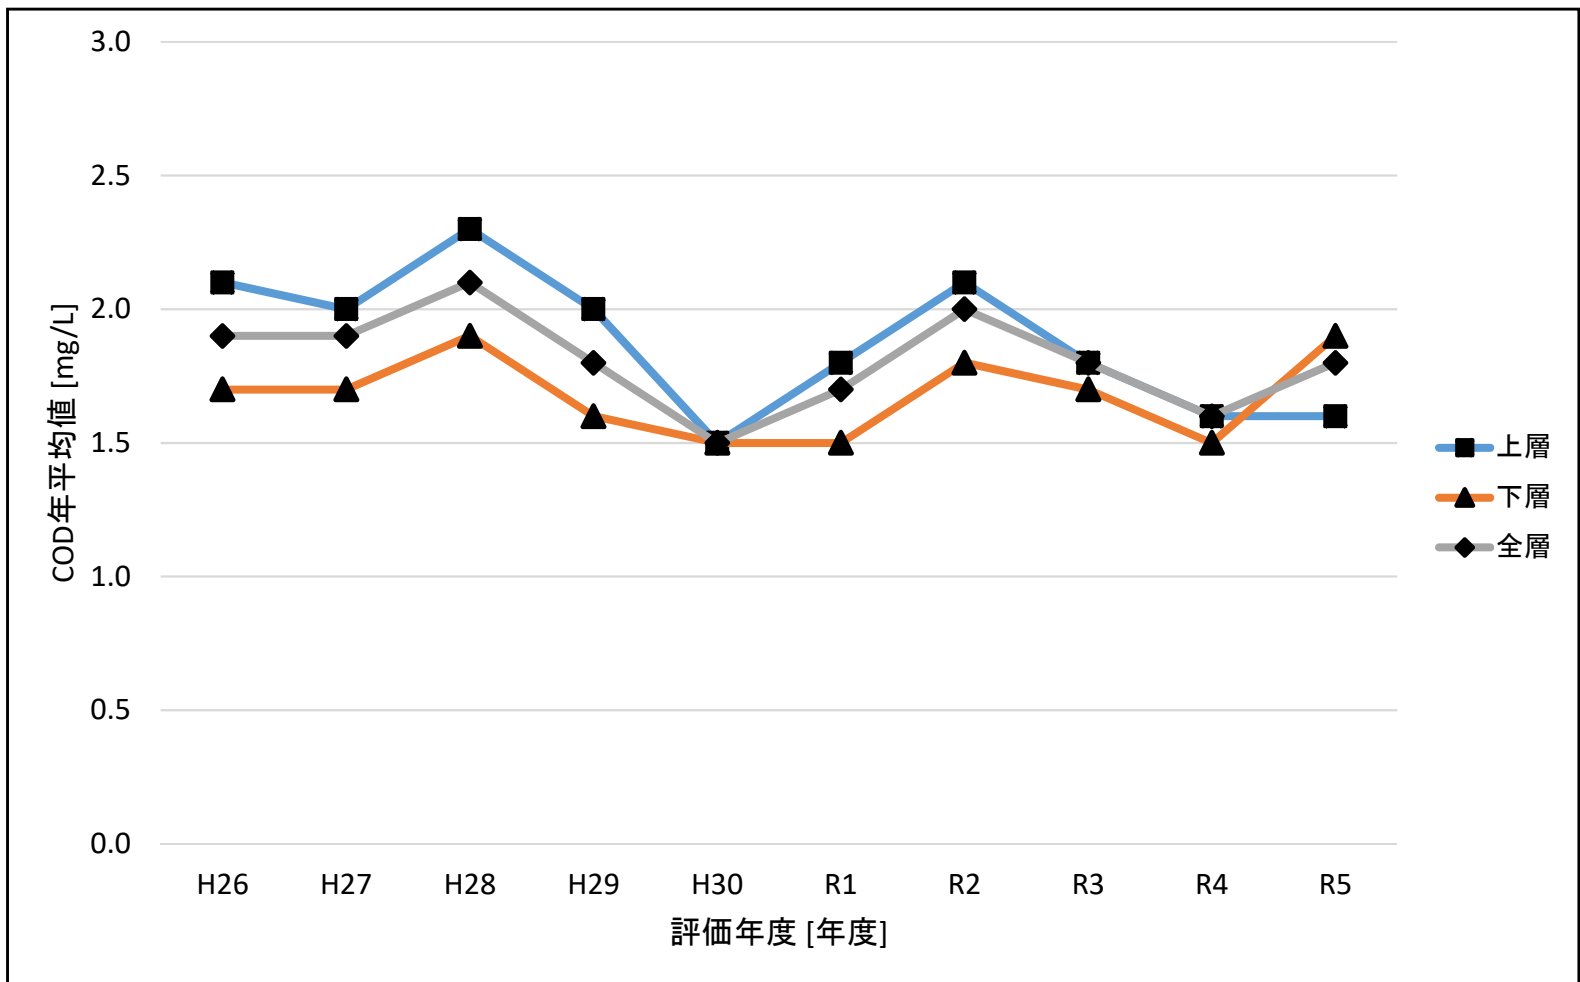
図5-8 芦ノ湖・湖東部におけるCOD年平均値の経年推移

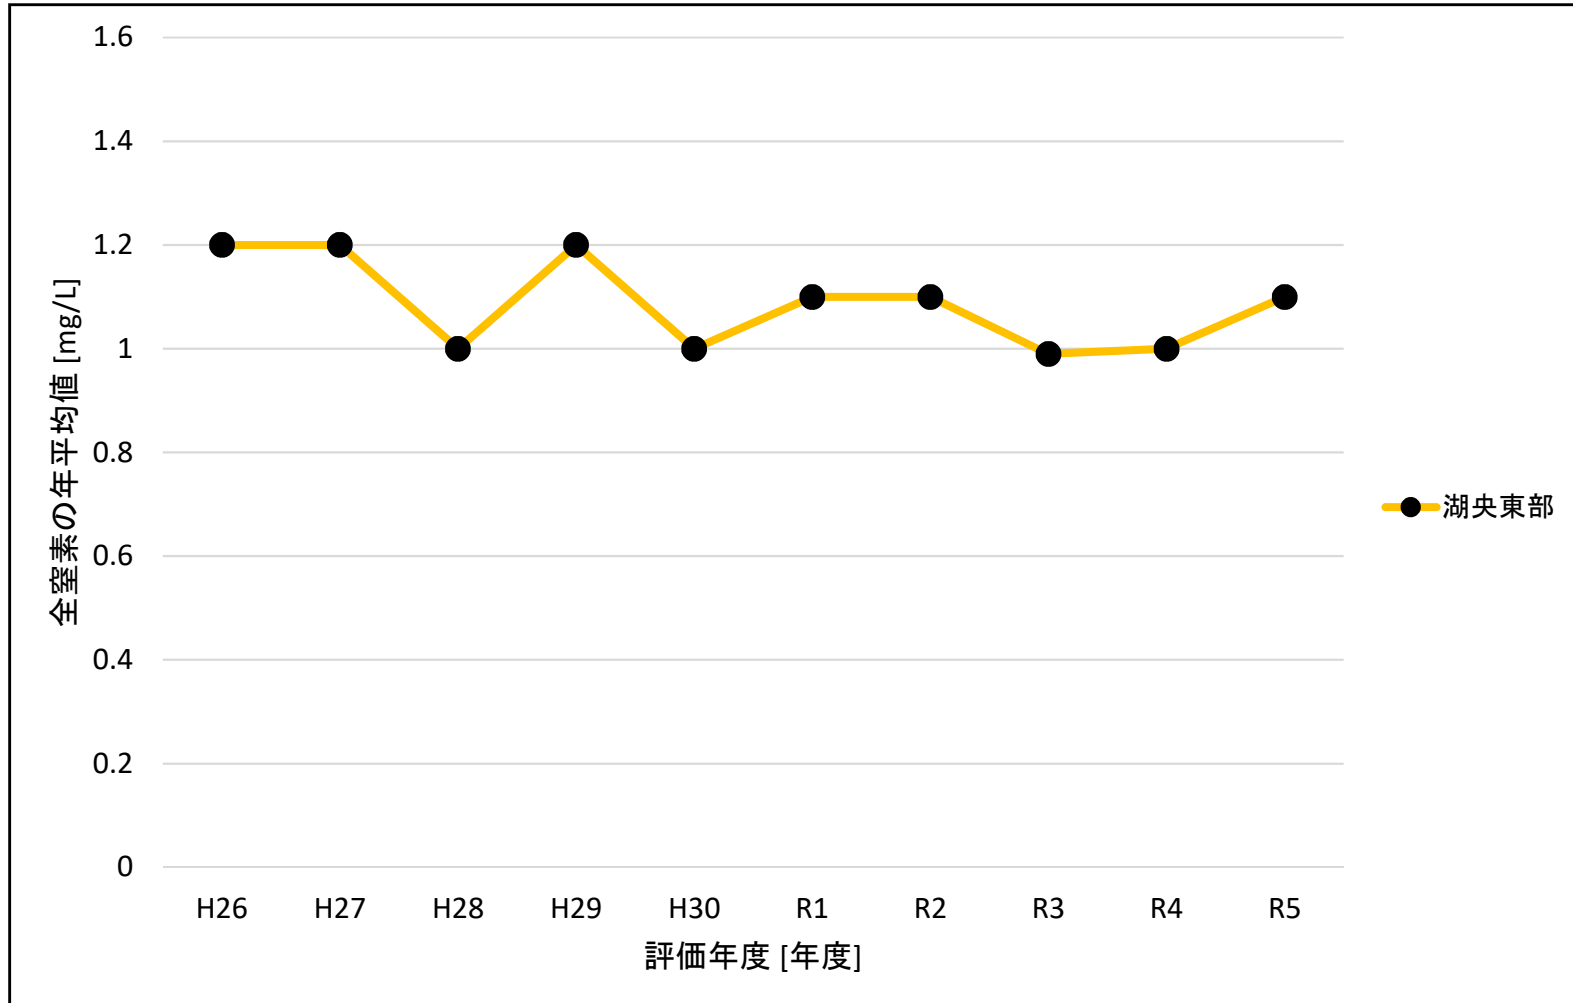
図6-1 相模湖における全窒素の年平均値の経年推移(表層)

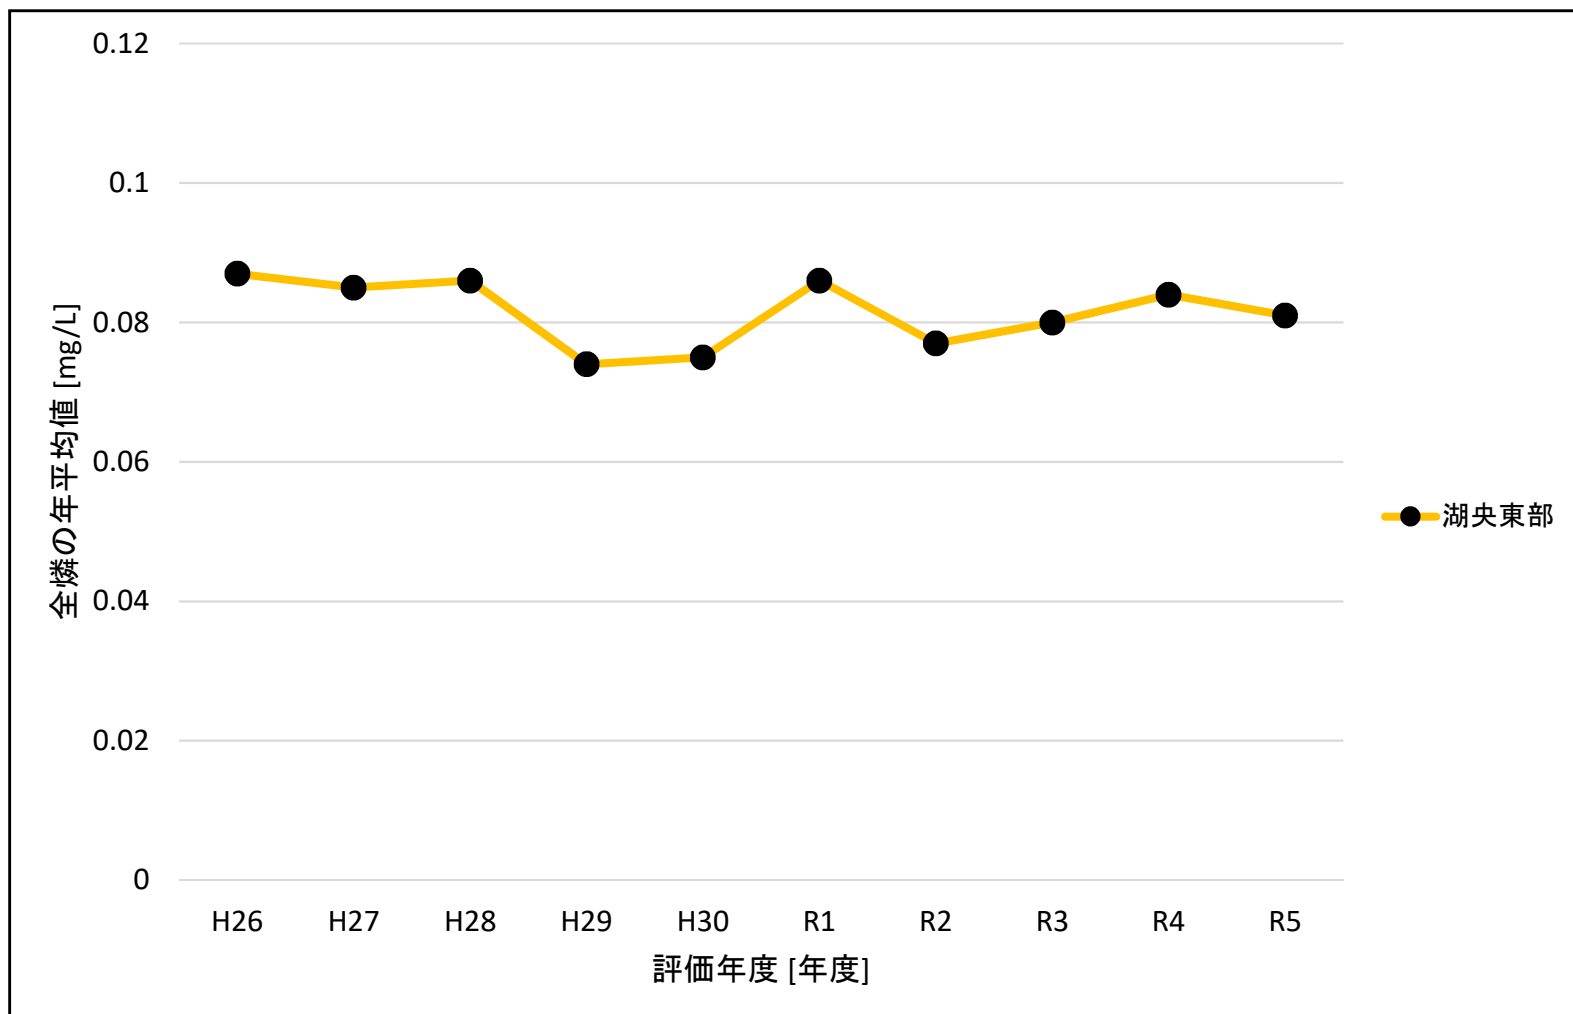
図6-2 相模湖における全燐の年平均値の経年推移(表層)

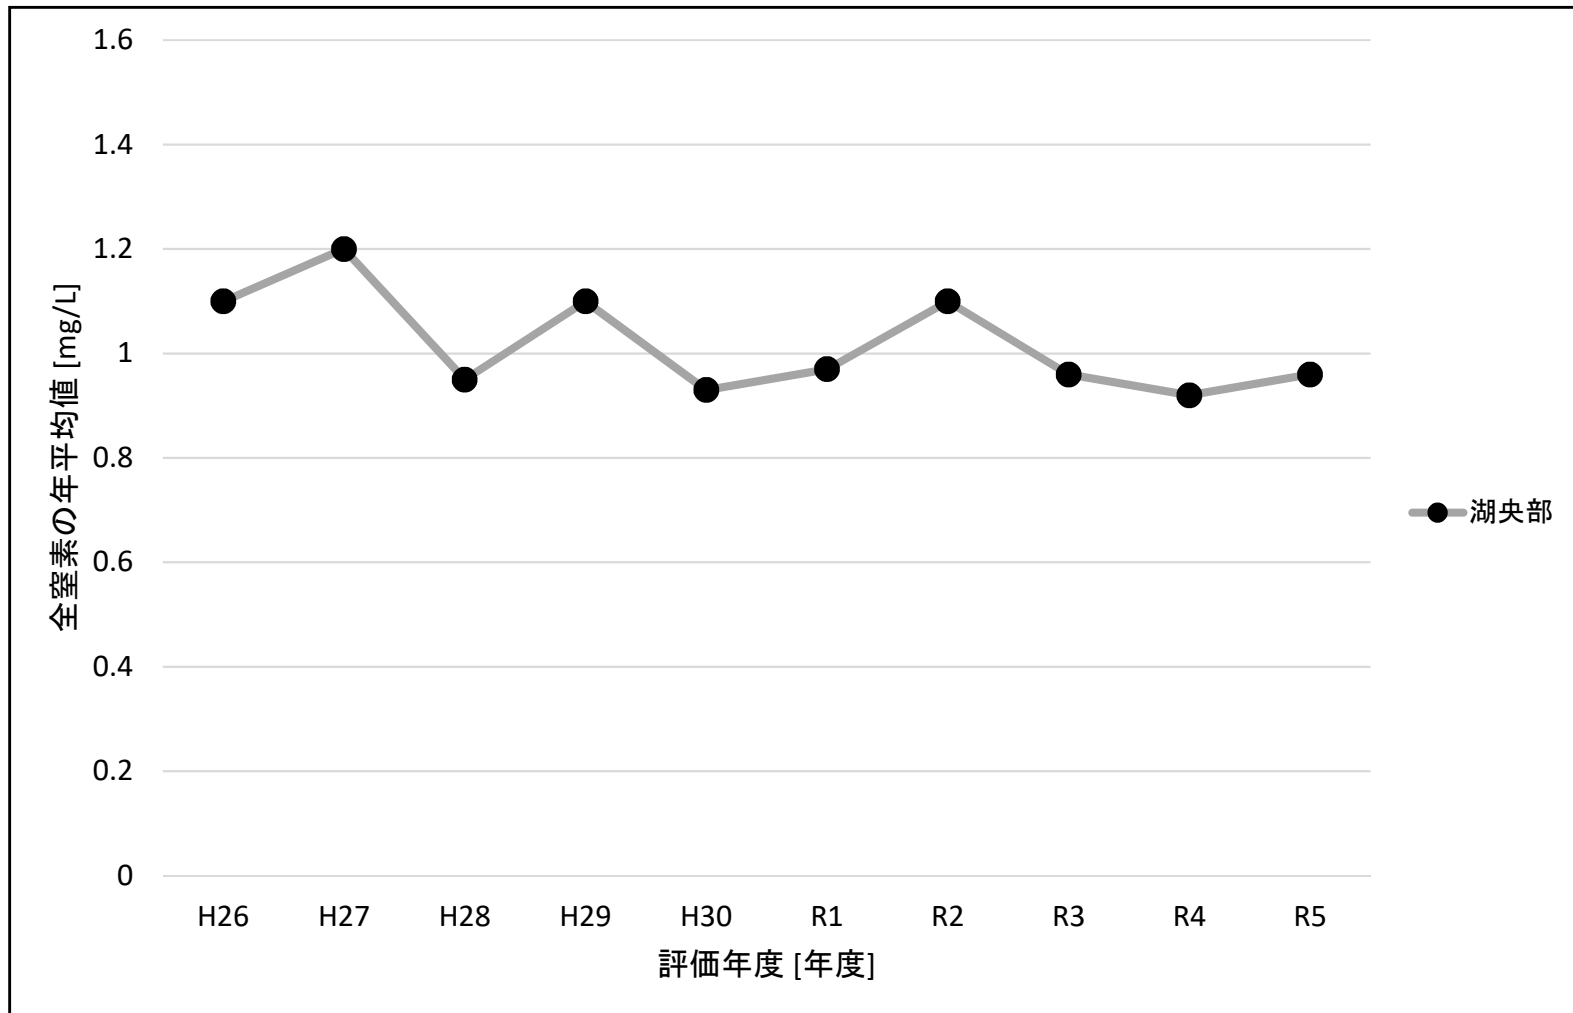
図6-3 津久井湖における全窒素の年平均値の経年推移(表層)

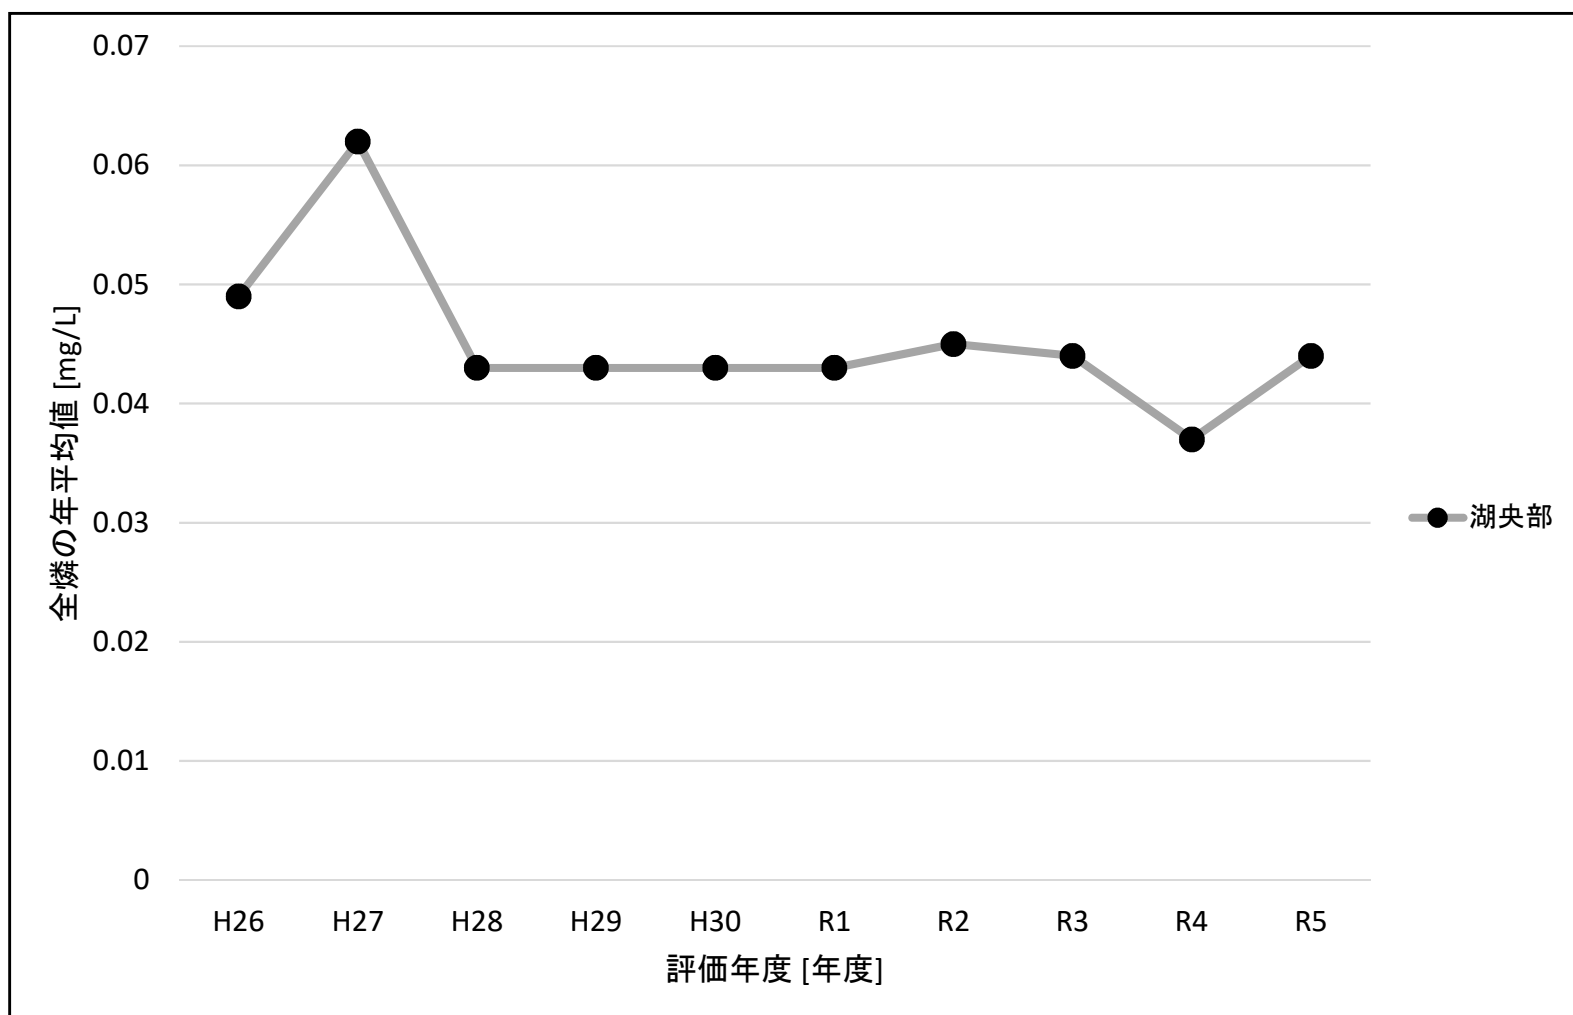
図6-4 津久井湖における全燐の年平均値の経年推移(表層)
