図4 河川におけるBOD環境基準超過地点の経年推移表

図5 湖沼におけるCOD環境基準超過地点の経年推移表

図6 湖沼における全窒素・全燐環境基準超過地点の経年推移表

図7 海域におけるCOD環境基準超過地点の経年推移表

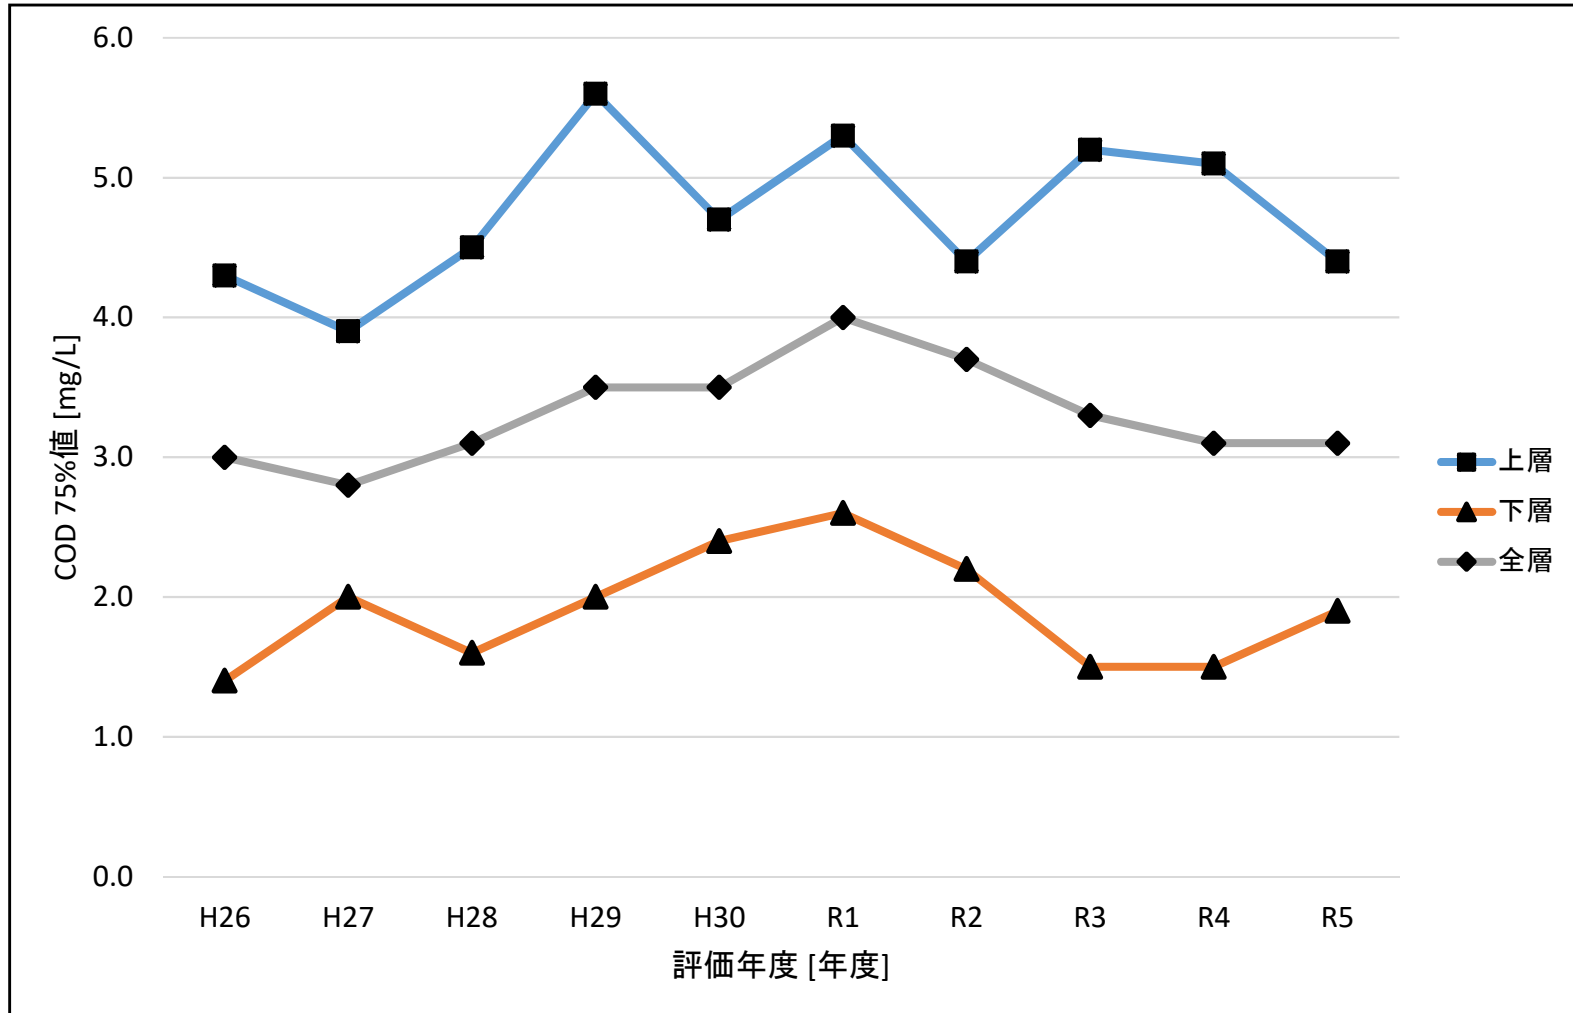
図7-1 東京湾・浮島沖におけるCOD75%値の経年推移

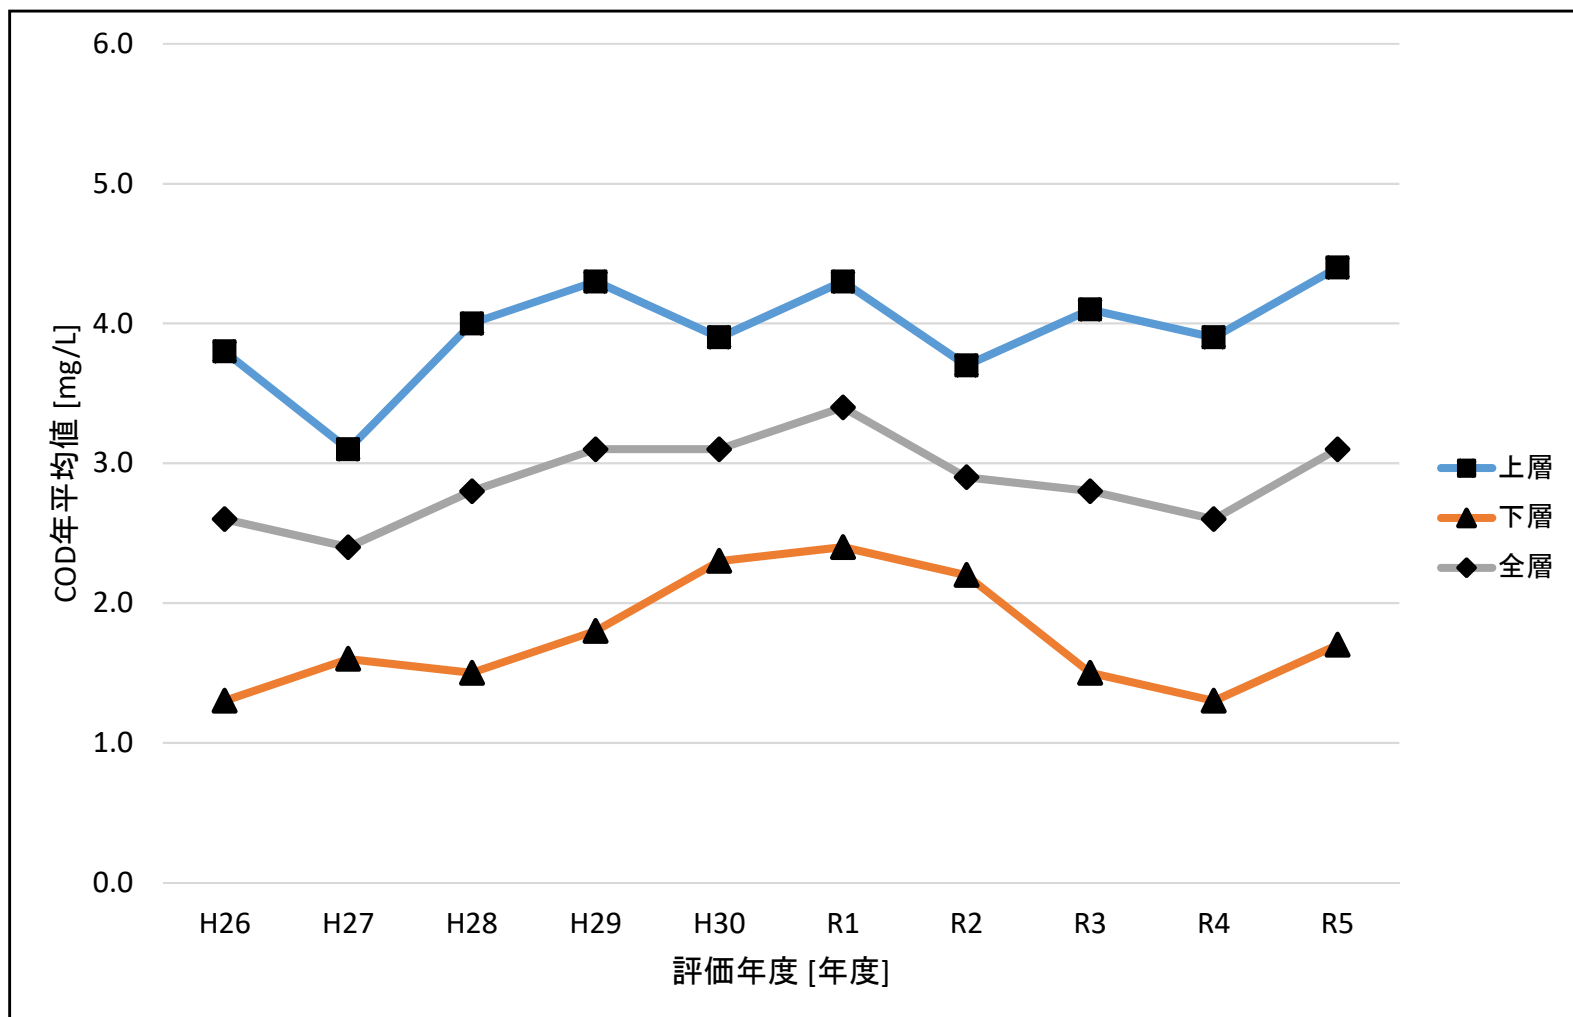
図7-2 東京湾・浮島沖におけるCOD年平均値の経年推移

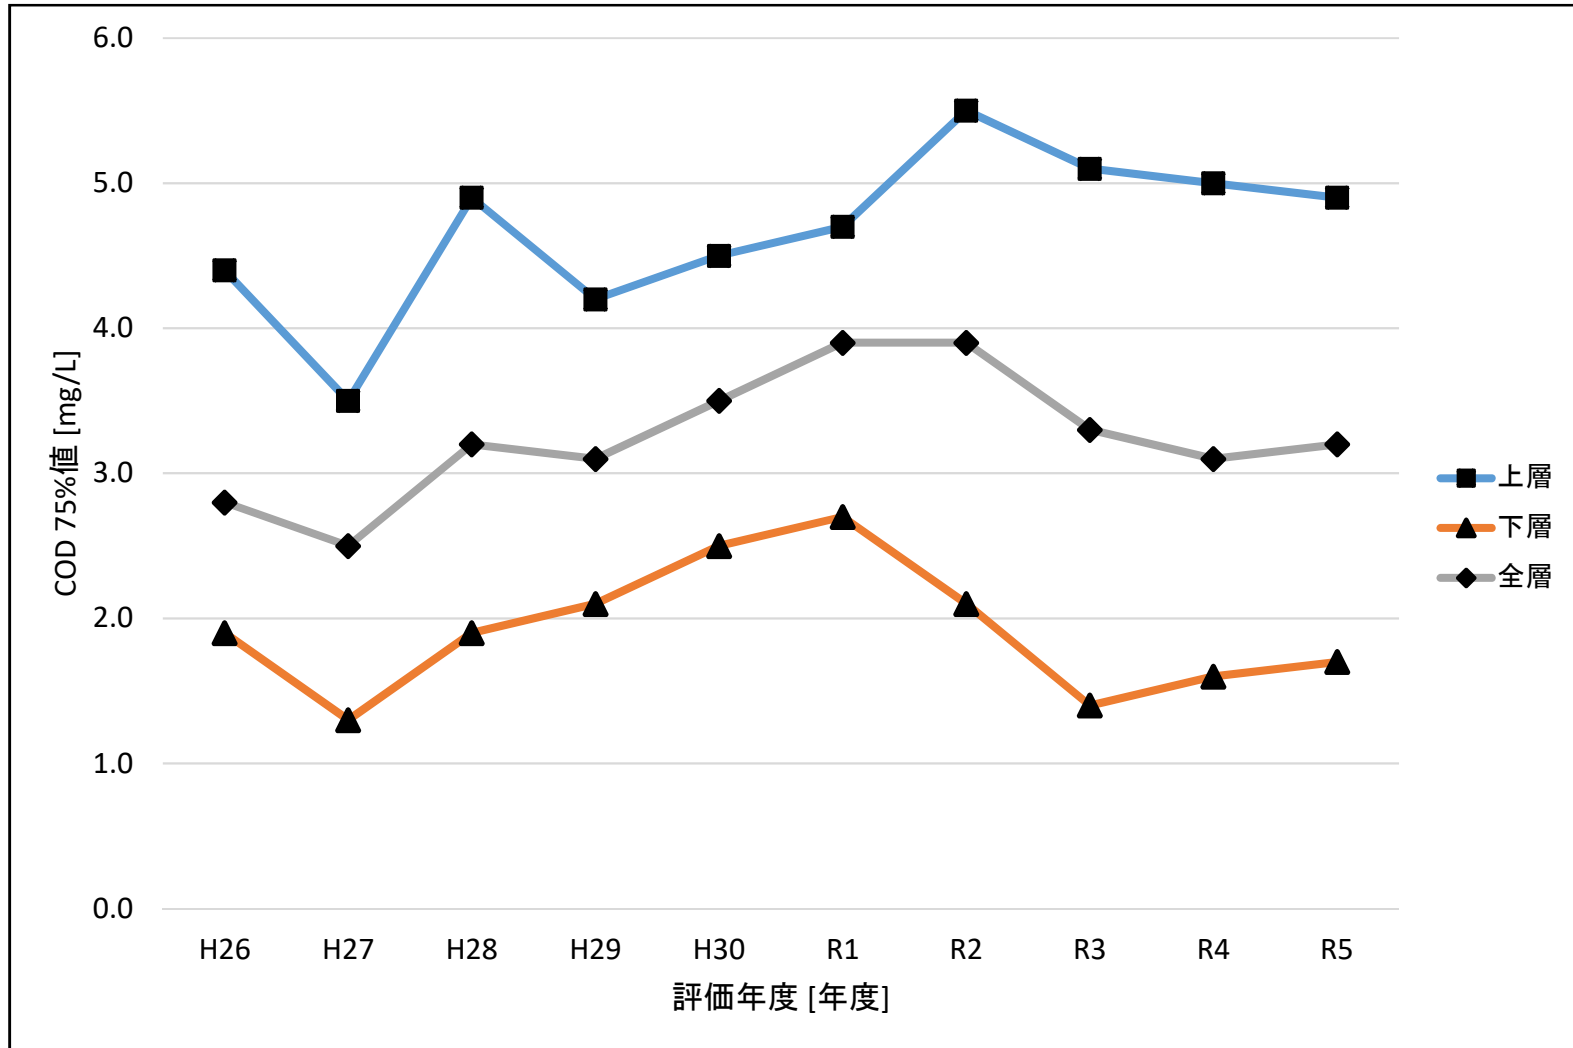
図7-3 東京湾・扇島沖におけるCOD75%値の経年推移

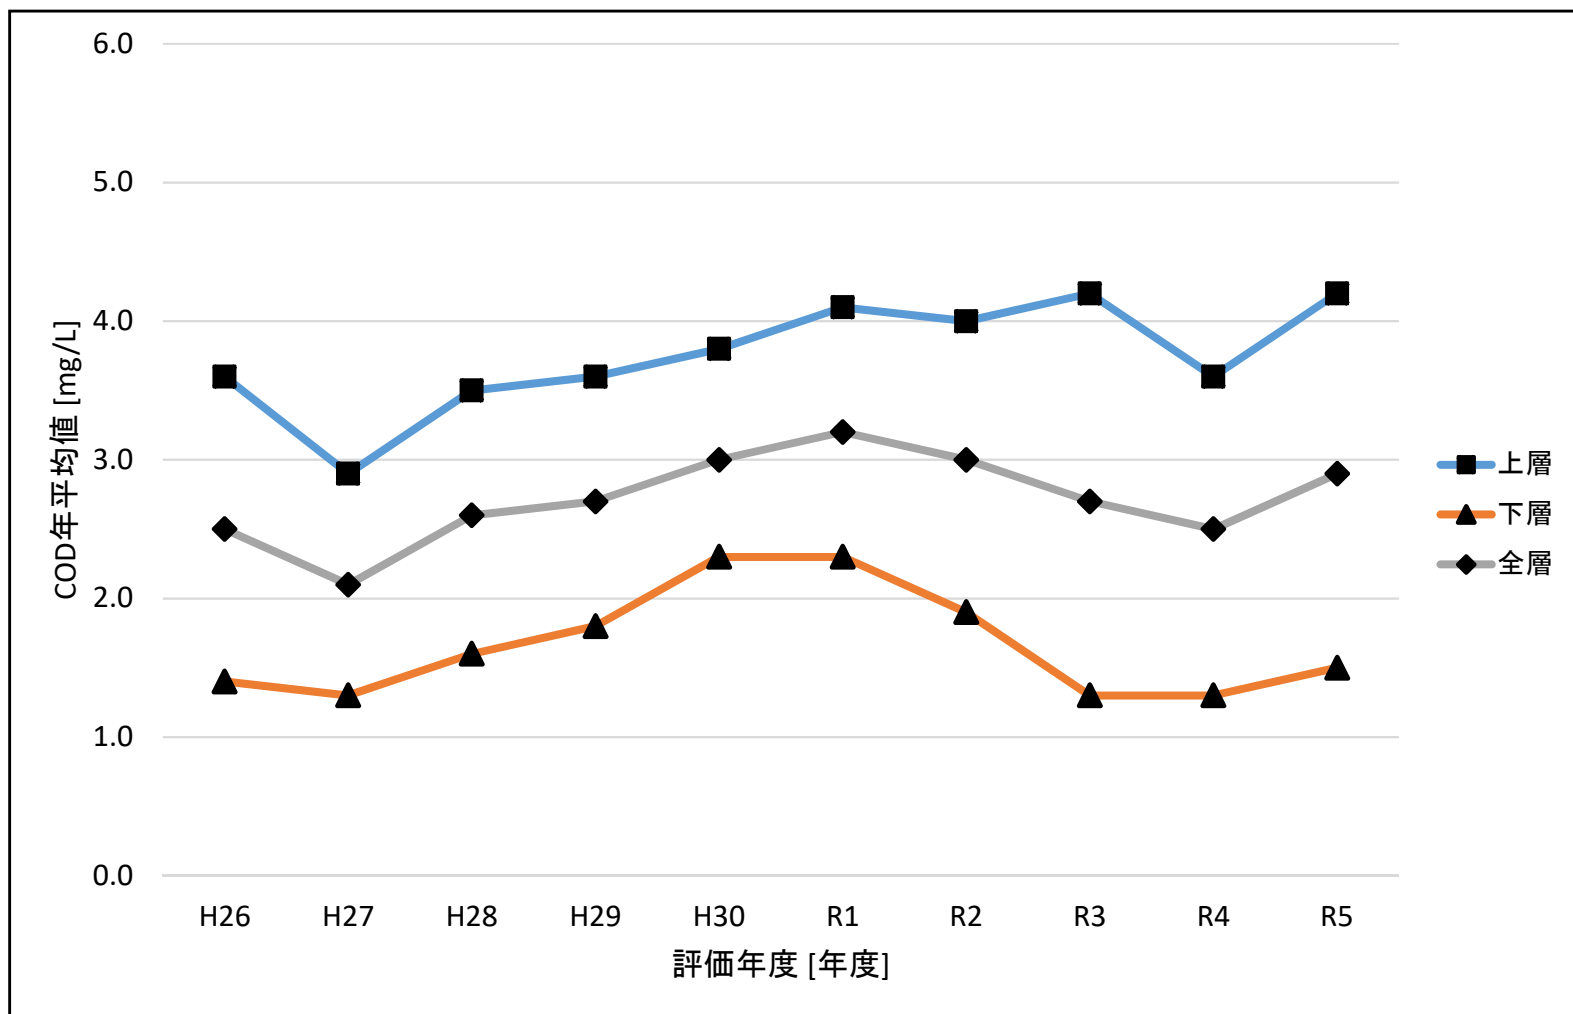
図7-4 東京湾・扇島沖におけるCOD年平均値の経年推移

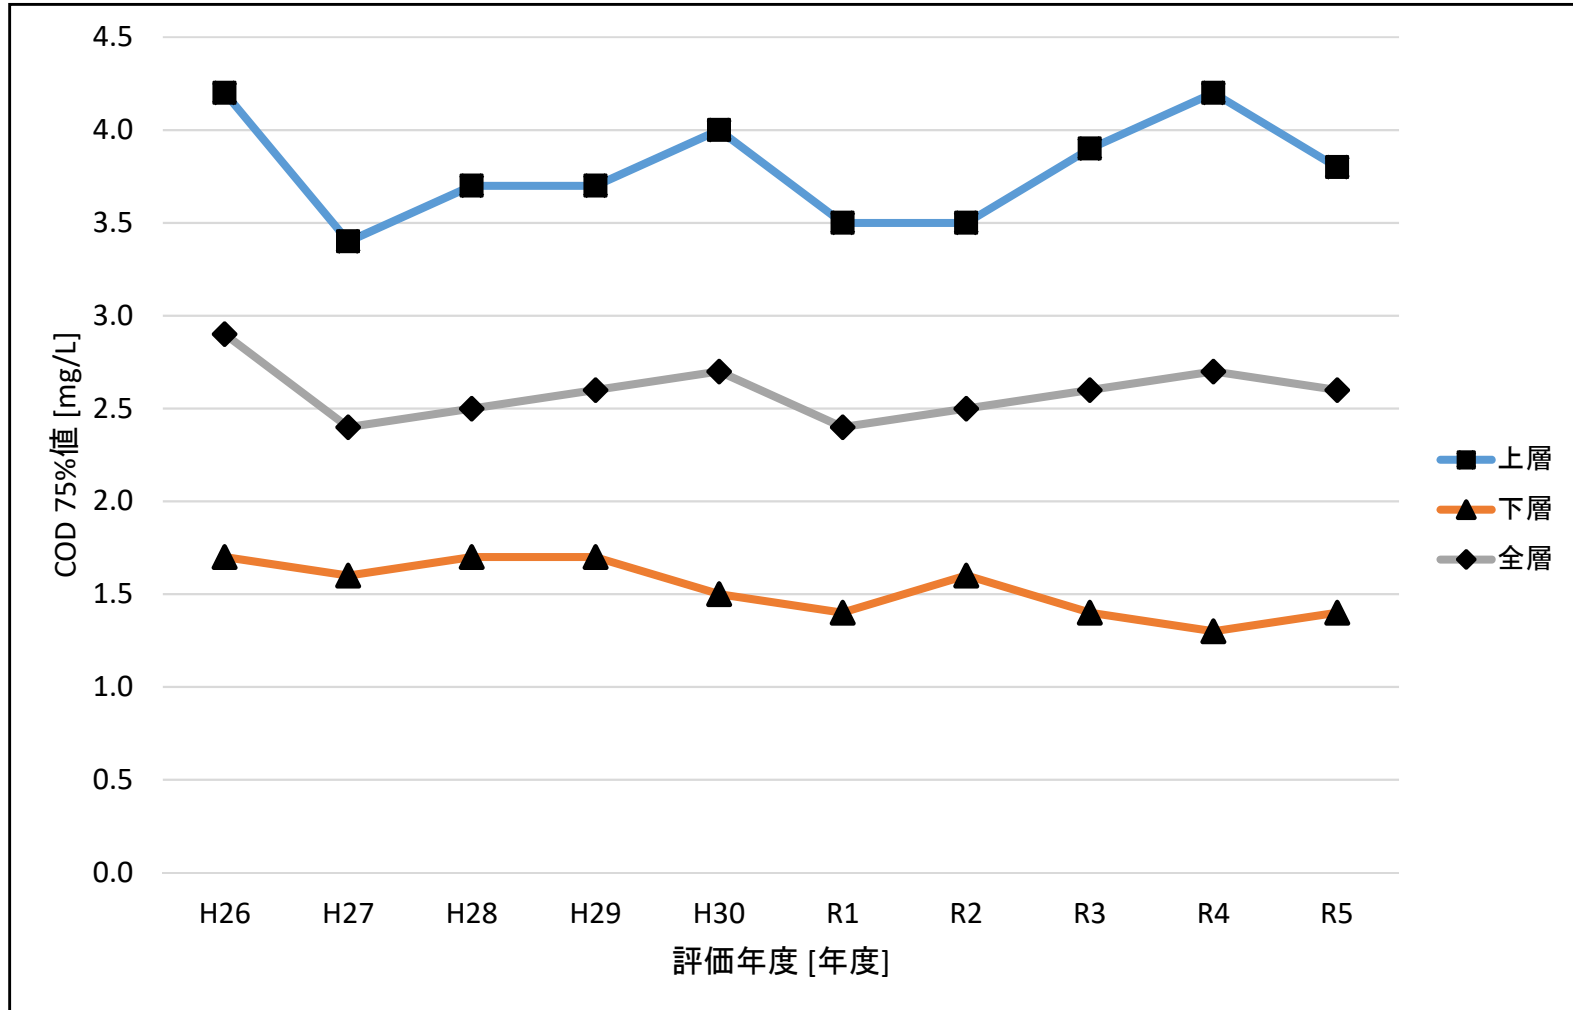
図7-5 東京湾・中の瀬北におけるCOD75%値の経年推移

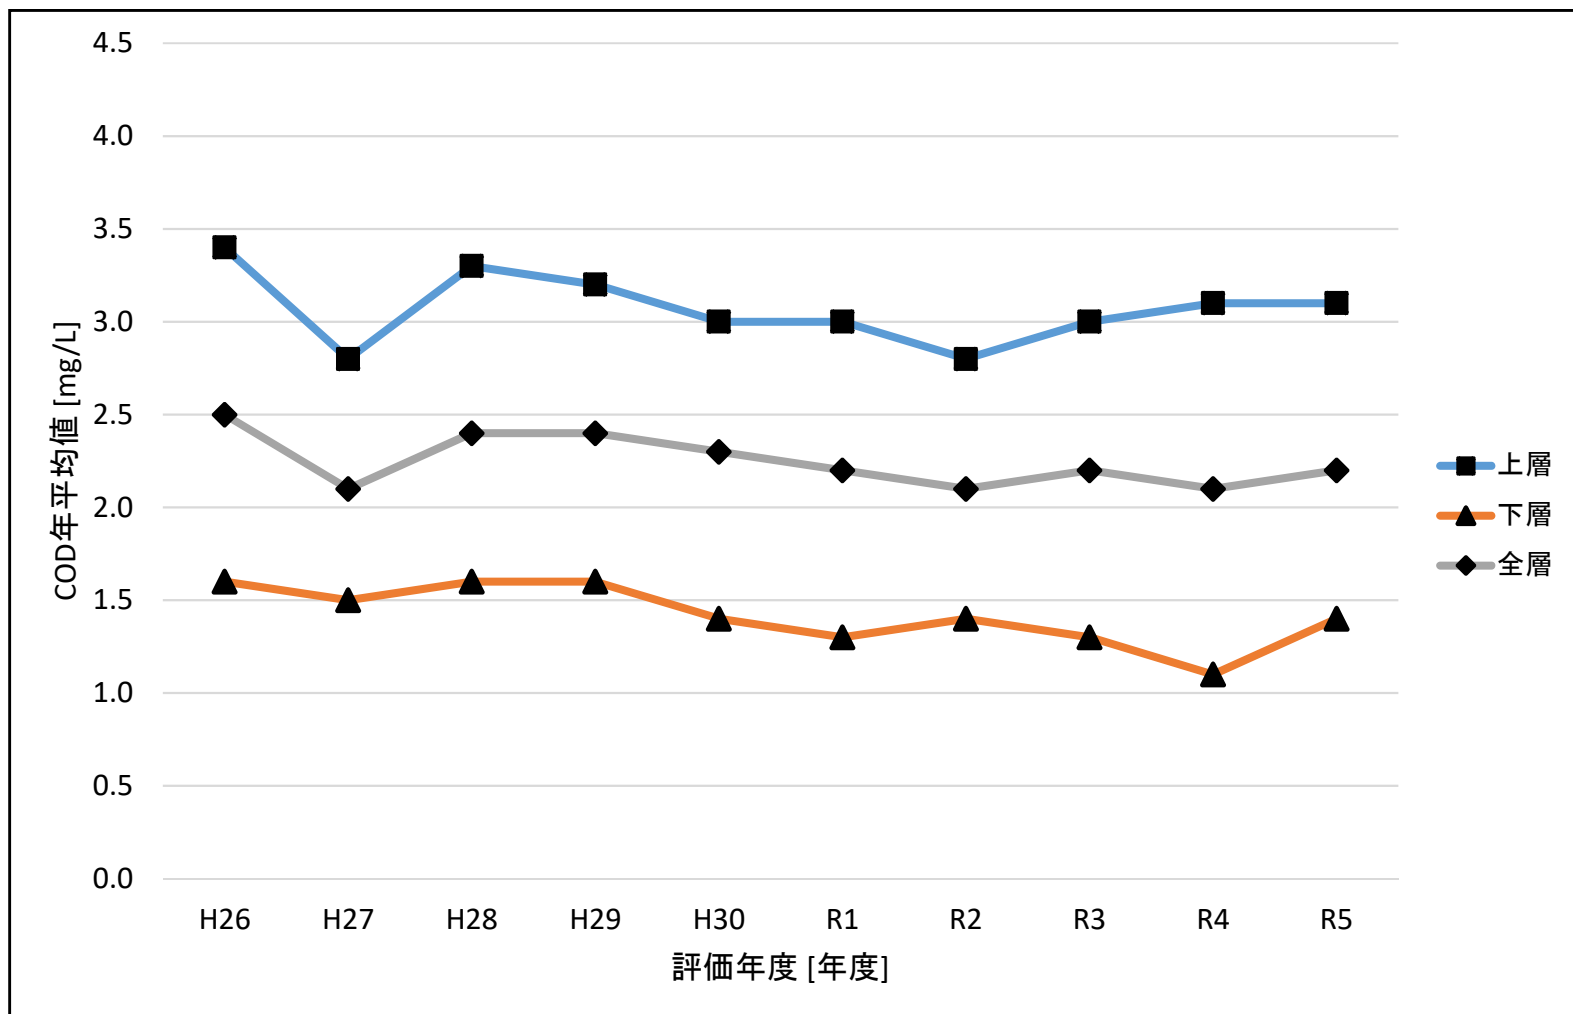
図7-6 東京湾・中の瀬北におけるCOD年平均値の経年推移

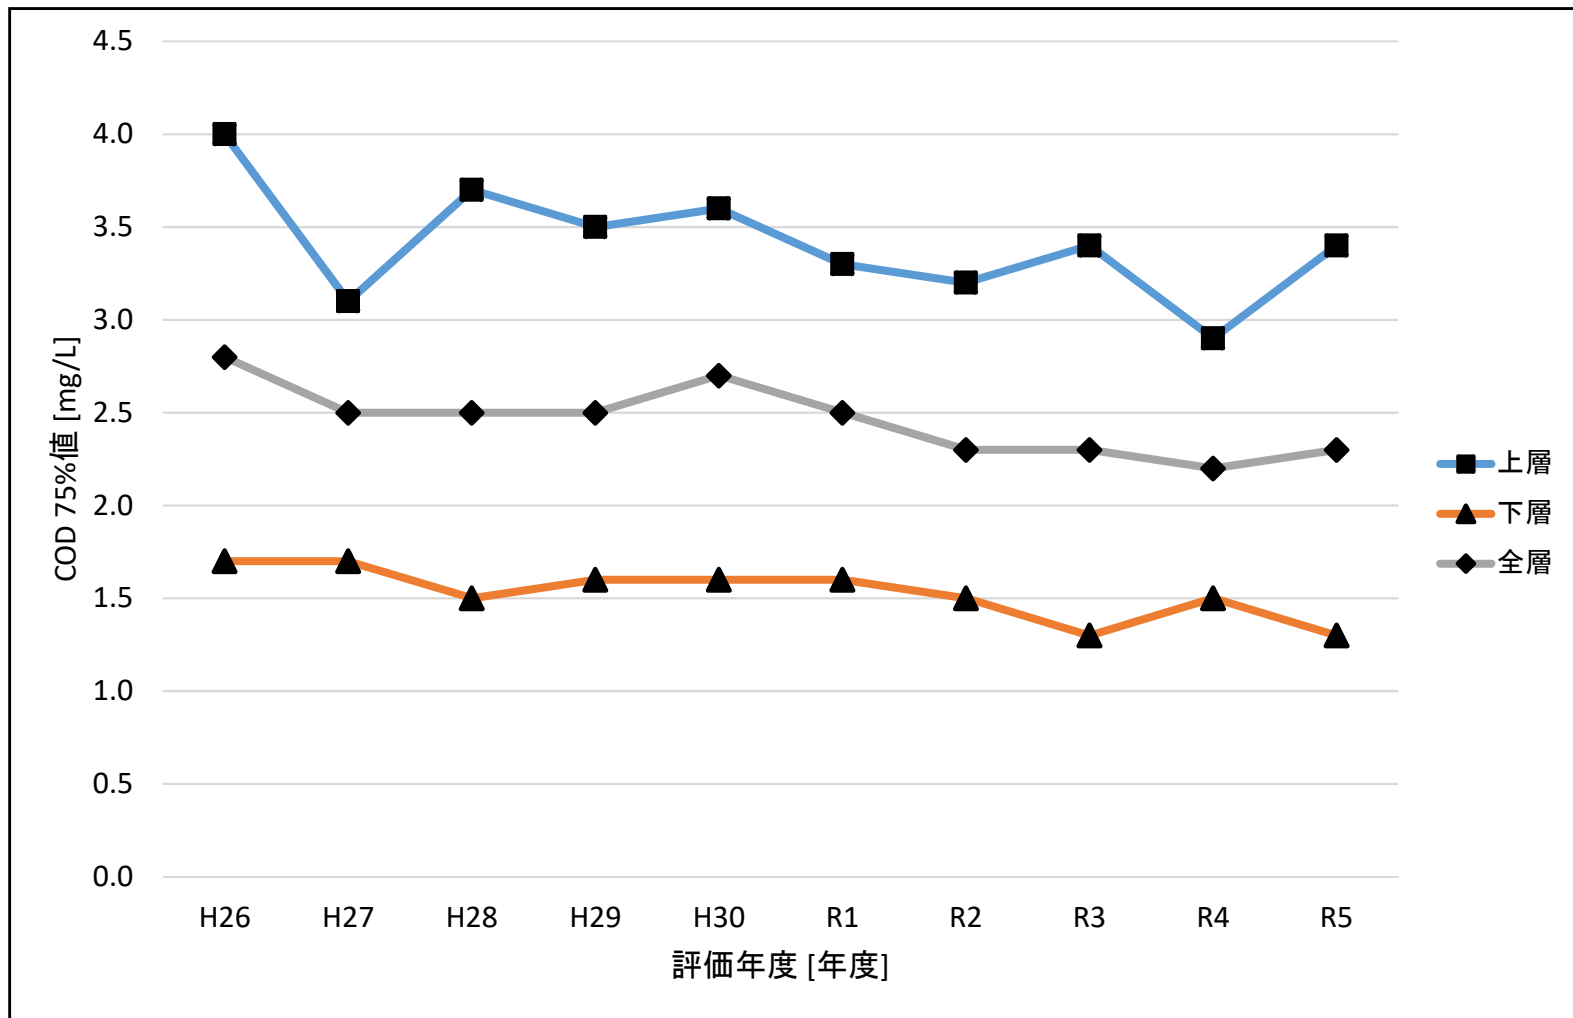
図7-7 東京湾・中の瀬南におけるCOD75%値の経年推移

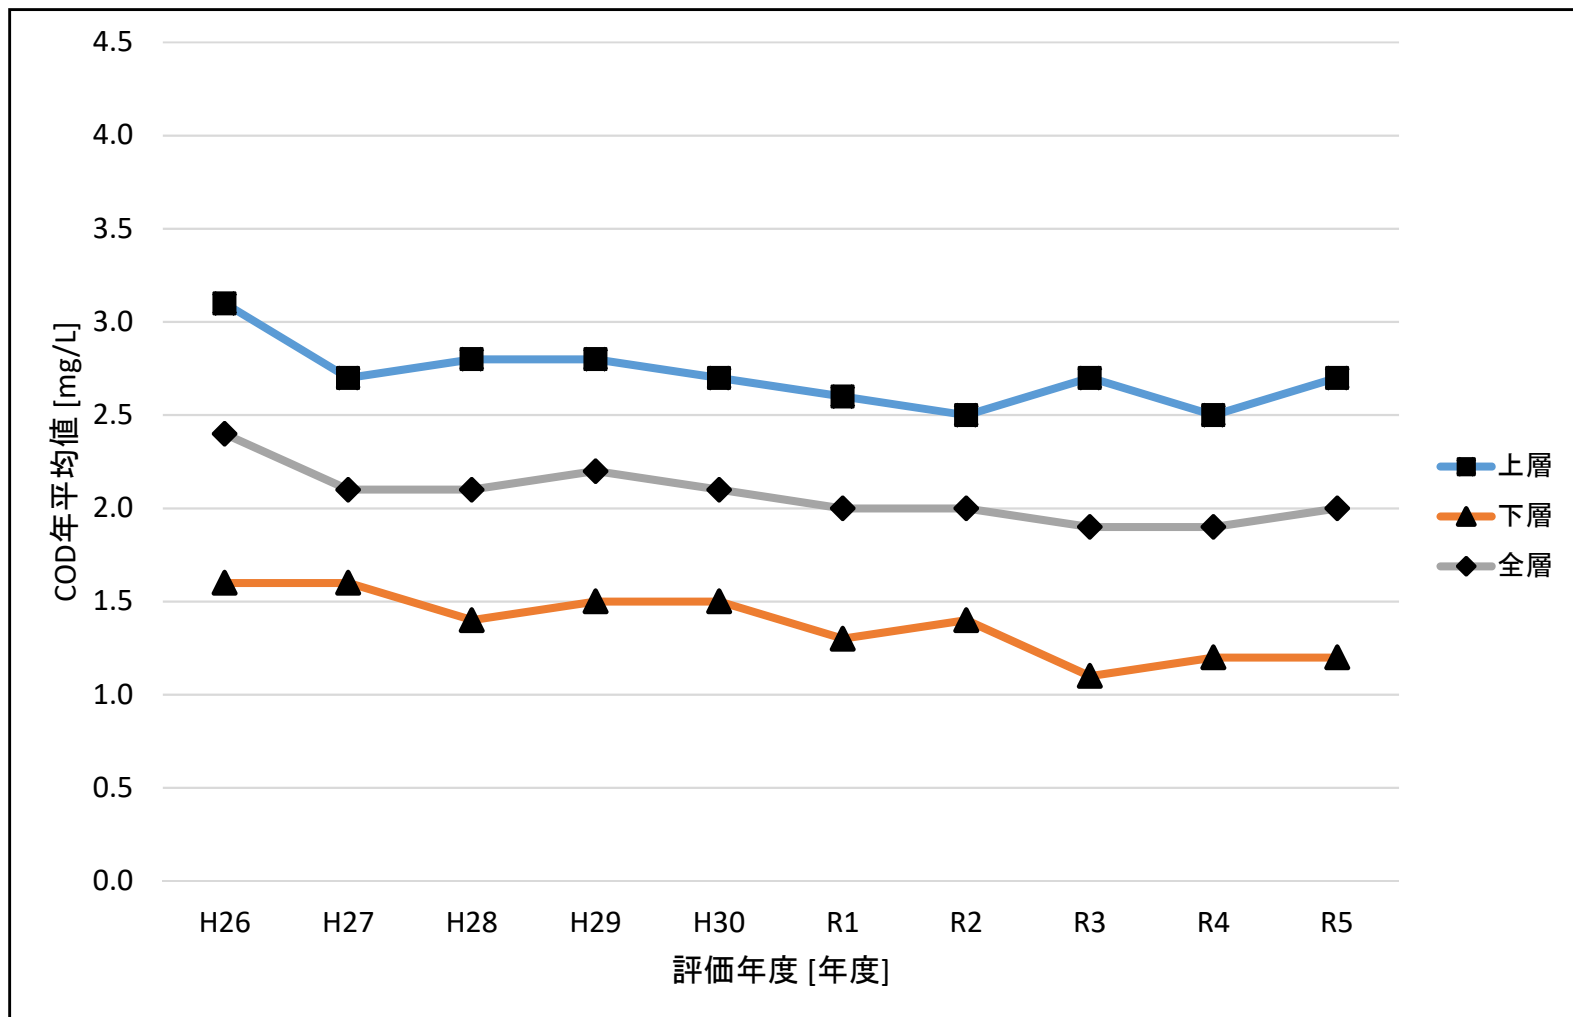
図7-8 東京湾・中の瀬南におけるCOD年平均値の経年推移
