ちがさきかいがん 茅ヶ崎海岸

侵食対策事業

令和6年11月

藤沢土木事務所

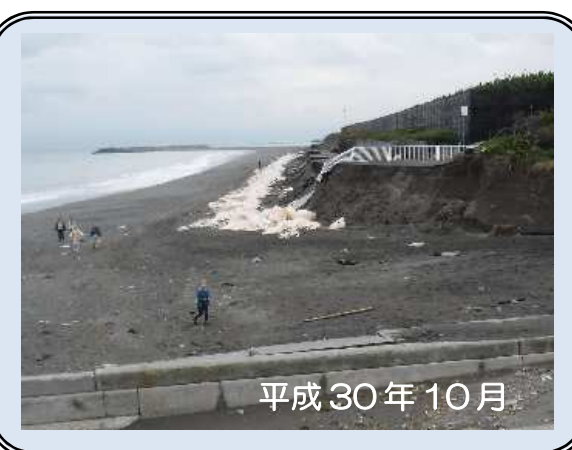
平成30年台風19号の被災の状況

平成30年10月の台風19号では砂浜背後の国道134号自転車歩行者道路が崩壊するなどの被害が生じました。この対策として、特に侵食の著しいヘッドランド東側から3号水路付近で、海岸や河口に堆積した土砂を運搬して砂浜に盛る計画的な養浜（計画養浜）を実施し、砂浜幅を広げることで、防護、環境、利用の調和の取れた砂浜の回復を図ります。
