高圧ガス施設等津波被害軽減対策事例シート

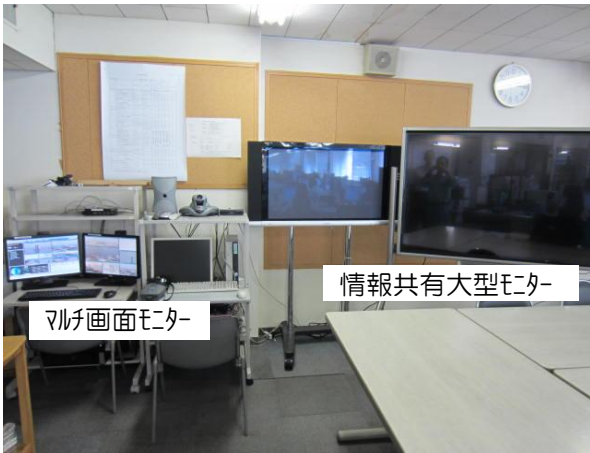
モニター設置状況		
<p>要点</p> <p>津波到達に関する情報を補完あるいは自ら把握するために設置し、避難指示などに活用することにより津波被害の防止に有効である。</p>

整理番号 12	実施項目 津波監視モニターの設置	
大項目 情報収集・伝達体制	細項目 情報収集体制	関連事例 11、13
実施対象施設 計器室等	実施費用 数百～千万円程度	実施に要する期間 数週間～数ヶ月程度
津波被害事例等 津波襲来の覚知が遅れることによる逃げ遅れ、初動対応の遅れなどが考えられる。		
津波対策事例		
<p>【津波監視モニター】</p> <p>常時、海岸方向を監視し、津波の来襲状況を即時に把握する。</p> <ul style="list-style-type: none"> ○カメラ設置箇所・個数 <ul style="list-style-type: none"> ・製造所地区を囲む3方向の運河監視用各1台（計3台） ・運河の護岸に近いプラントの一番高い構造物のトップや護岸脇の資材倉庫屋根上に設置 ○モニター設置箇所 <ul style="list-style-type: none"> ・防災本部（4分割画面） ・常時は出荷棧橋とその近傍を監視し、地震発生時は特に運河方向の津波の監視に重点を置くが、必要によりカメラの向きを遠隔操作することにより、プラント等の状況も常時把握できる。 ○活用方法 <ul style="list-style-type: none"> ・津波警報が発表された場合、防災本部にて、各運河の監視を行い、従業員及び棧橋で作業する全ての作業員へ構内放送等により直ちに緊急措置及び避難指示を行う。 ・地震発生後の停泊中の船舶や離着棧の状況、棧橋や護岸の健全性、運河を航行している船舶の動向、津波来襲の状況などを遠隔から監視し、必要に応じて装置のプラントの状況、発災の有無、避難経路の安全性の判断などの確な避難指示等に役立てる。 ・映像を記録、検証することで対策の向上を図る。
