高圧ガス事故事例情報シート

整理番号 H21-14	事故名称 放置された容器からのホスフィン等漏えい				
発生日 2009年8月16日	事象 噴出・漏えい		原因大分類 設備		KHK Code 2009-0171
発生場所 川崎市	ガスの種類 水素、ホスフィン		原因中分類 容器管理不良		最高充てん圧力 150kg/cm ³
事故区分 貯蔵所	死亡 0	重傷 0	軽傷 0	原因補足 残ガス容器の放置	容器の内容積 10.41ℓ

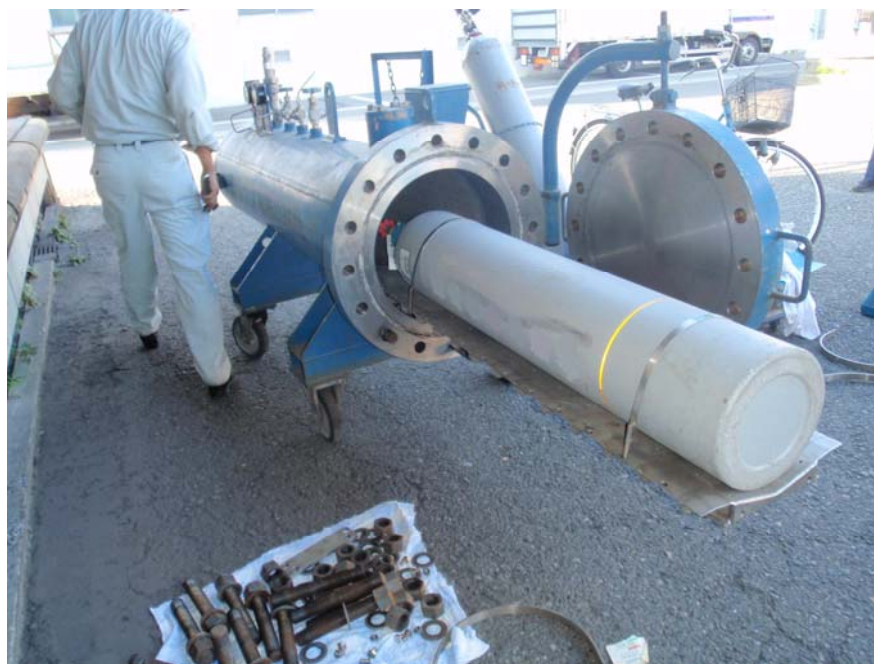
貯蔵所の容器置場内で、セレン化水素の検知器が発報した。調査を行ったところ、近辺のホスフィン容器(以下「容器 A」)付近でガス検知器の反応があった。安全を確保するため、内容物不明容器の収納・処理装置(デバルバー)に容器Aを収納して容器所有者に原因の調査を依頼した。(図1) 調査の結果、容器Aからの漏えいは確認されなかった。その後、容器置場内で再びガス検知器が発報したため調査を行ったところ、容器Aのすぐ近くにあった水素ベースのホスフィン容器(以下「容器 B」)から反応があった。検知液を塗布したところ、容器 B 元弁の取付け部から微量の漏えいが確認された。(図2) このため、容器 B には防災キャップを取り付けて、その後は残ガスを除害処理した。

図1 容器 A のデバルバーへの収納状況

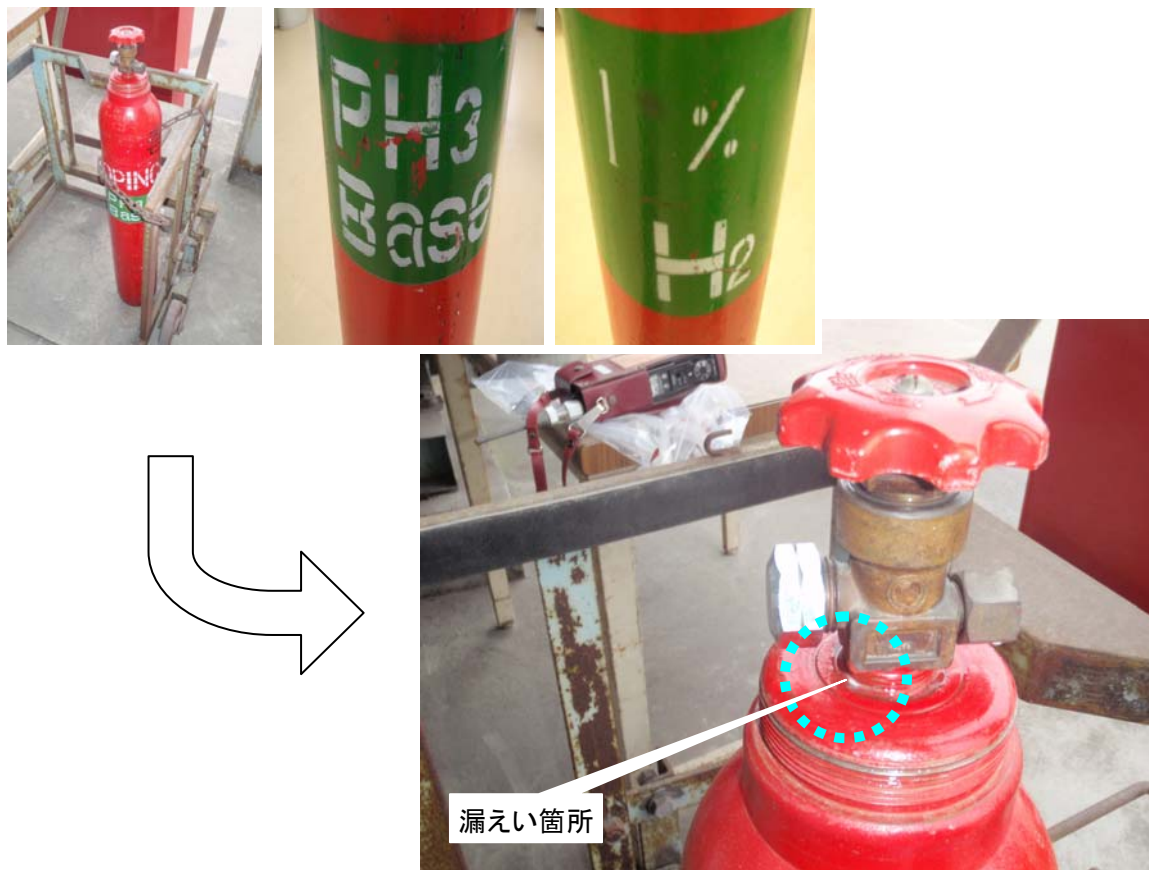
漏えいした容器 B は刻印から、1969 年に容器検査が行われ、ガスが残留した状態(4MPa)のまま、長期間放置され、この間に容器弁取付け部のシールの劣化が進んで漏えいしたものと推定される。なお、貯蔵所(容器保有者)では適切な容器管理が行われておらず、この容器を貯蔵所へいつ誰が持ち込んだのかも不明であった。

図2 漏えいを起こした容器Bの外観と漏えい箇所の写真

- 容器保有者で保管している全容器について、容器所有者及び容器検査日等を調査して、期限切れの容器は所有者に返却をする。また、所有者不明の容器については、残ガスの廃棄と容器のくず化処理を行う。
- 充てん容器の引渡しについては、担当者が注文書等を確認してから実施する。
- 空容器については、担当者が所有者、容器検査日、ガス種を確認して所定の場所へ荷卸を指示する。また、容器検査切れの容器は受け付けず、受検を指導する。
- 毎日のパトロール時に、放置容器を発見した場合、所有者を特定して引取りを命令する。
- 半月に1回、容器置場の内外を点検して、安全管理の状態を確認する。
