交通事故多発区間（地点）対策の事例写真

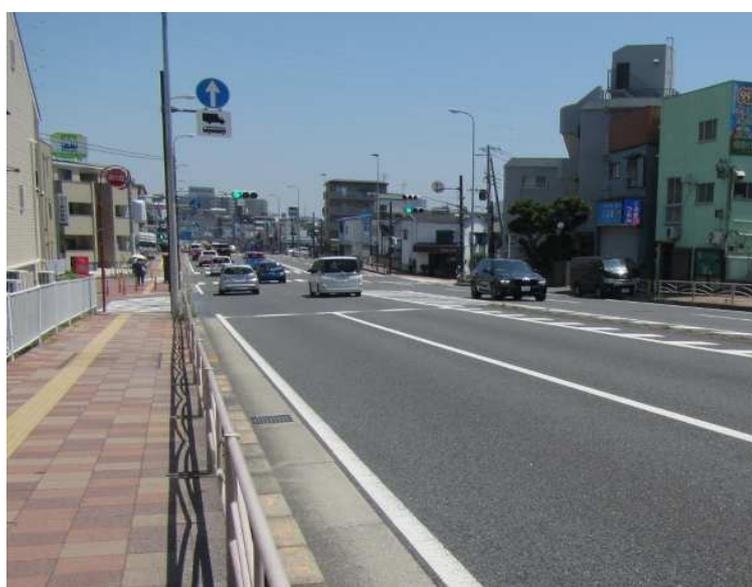
対策前

路線名等	対策の概要	道路管理者	公安委員会 (所轄警察署等)
国道1号 (横浜市鶴見区下末吉)	交差点内カラー舗装、信号機 秒数調整	国土交通省 横浜国道事 務所	鶴見

横断歩行者の絡むヒヤリハット報告が多かったが、対策実施による交差点の明確化、減速効果などにより事故の減少が期待される。

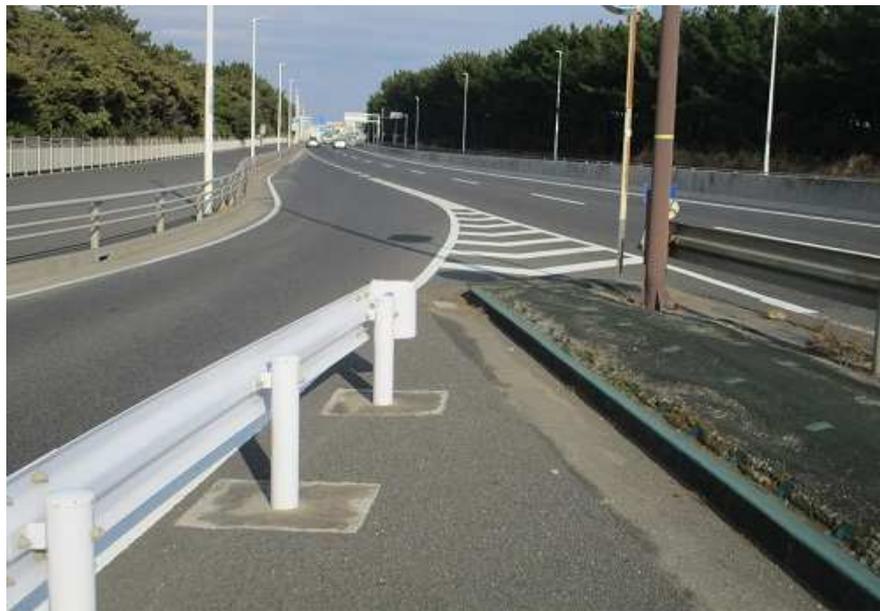
対策前

路線名等	対策の概要	道路管理者	公安委員会 (所轄警察署等)
国道 134 号 (大磯町東町)	従道路側に矢印と「合流注意」標示の設置 導流帯にポストコーンの設置	県平塚土木事務所	大磯

合流がスムーズになり、事故の減少が期待される。

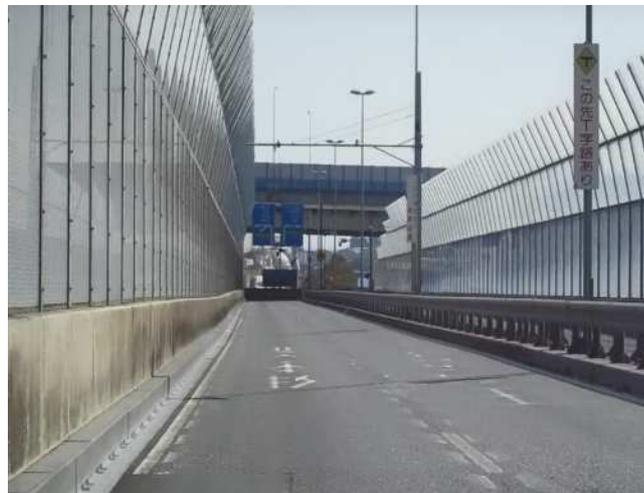
対策前

路線名等	対策の概要	道路管理者	公安委員会 (所轄警察署等)
県道 17 号 (環状 2 号内回り) (横浜市磯子区森)	路面舗装の補修、注意喚起標示 「速度おとせ」の設置、路面標 示の補修 (停止線、指定通行区 分)	横浜市	磯子

標示の明確化と注意喚起により、追突事故等の減少が期待される。

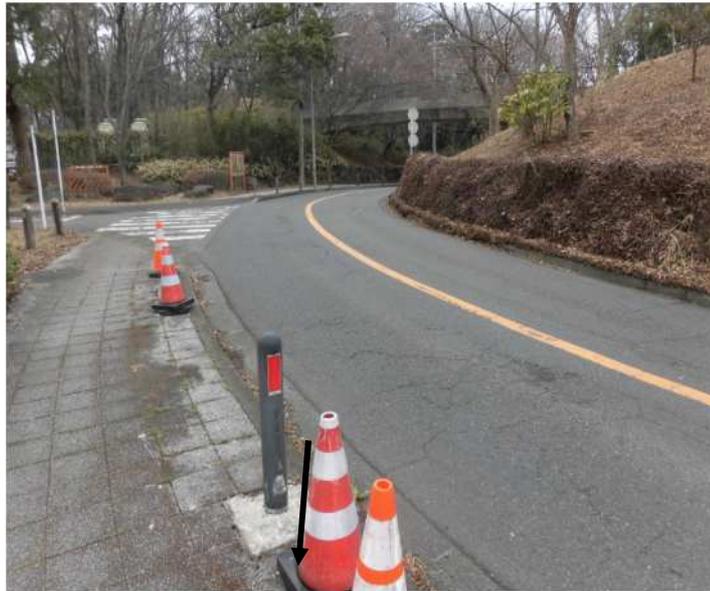
対策前

路線名等	対策の概要	道路管理者	公安委員会 (所轄警察署等)
一般市道 (横浜市港南区上永谷町)	歩道にガードレール設置、 狭路部境界のポストコーン設置、カラー舗装、中央線の補修、路面標示の補修	横浜市	港南

対策実施により、道路形状の把握がしやすくなり、速度抑止効果や歩行者の安全性の向上が期待される。

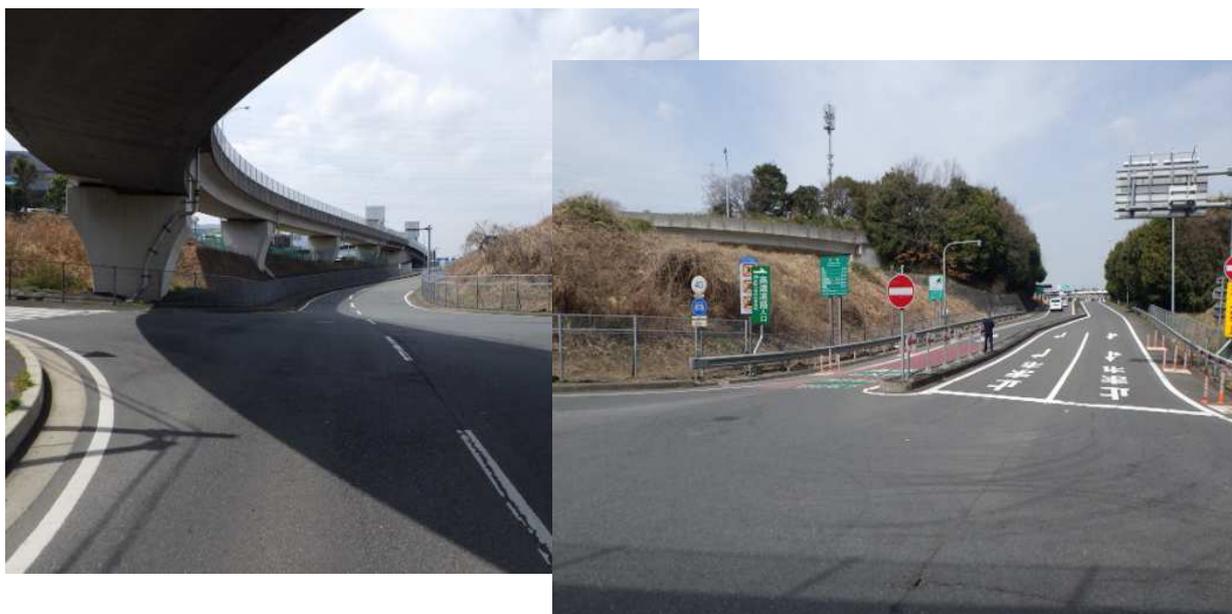
対策前

路線名等	対策の概要	道路管理者	公安委員会 (所轄警察署等)
一般市道 (横浜市港北区新吉田町)	導流帯の設置、規制の延伸（指定速度 30、駐車禁止、はみ出し禁止）	横浜市	港北

対策実施により、インターチェンジに流入・流出する車両の事故の減少が期待される。

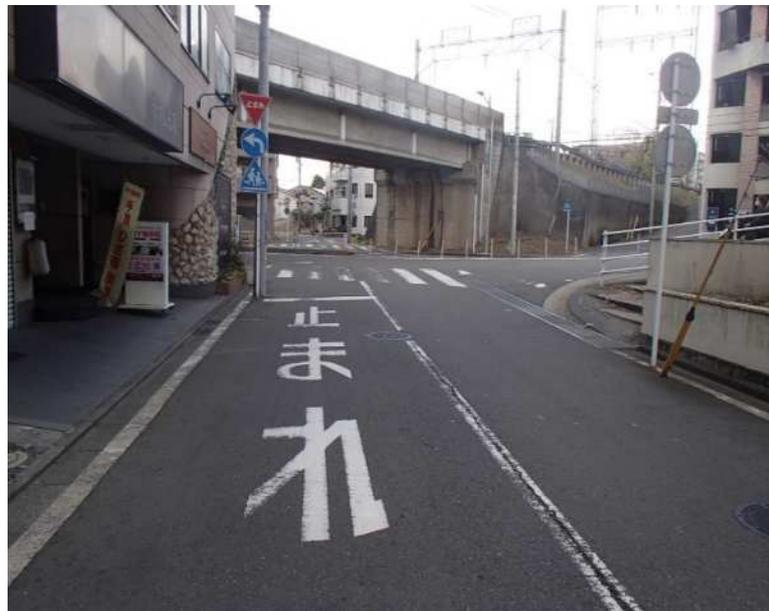
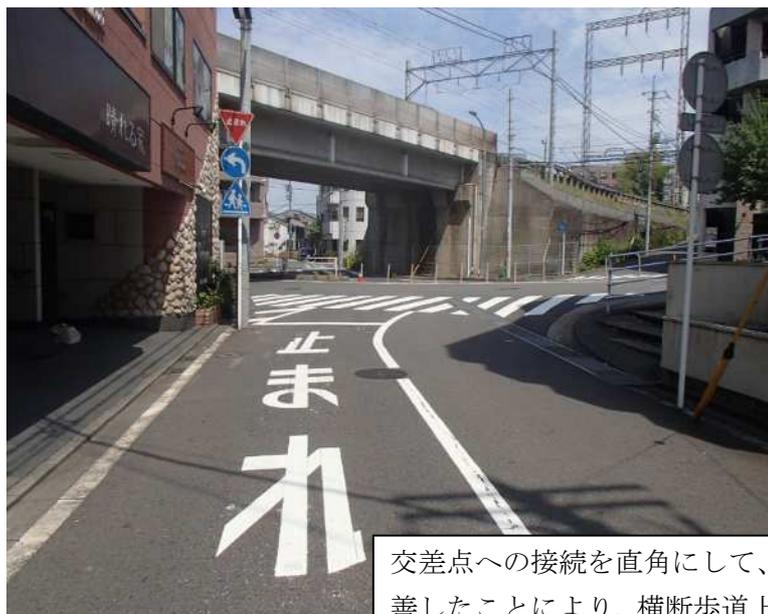
対策前

路線名等	対策の概要	道路管理者	公安委員会 (所轄警察署等)
県道 13 号（横浜生田線） （横浜市青葉区あざみ野）	路面標示の補修（区画線、横断歩道）	横浜市	青葉

交差点への接続を直角にして、左右の視認性を改善したことにより、横断歩道上での自転車や歩行者に対する事故の減少が期待される。

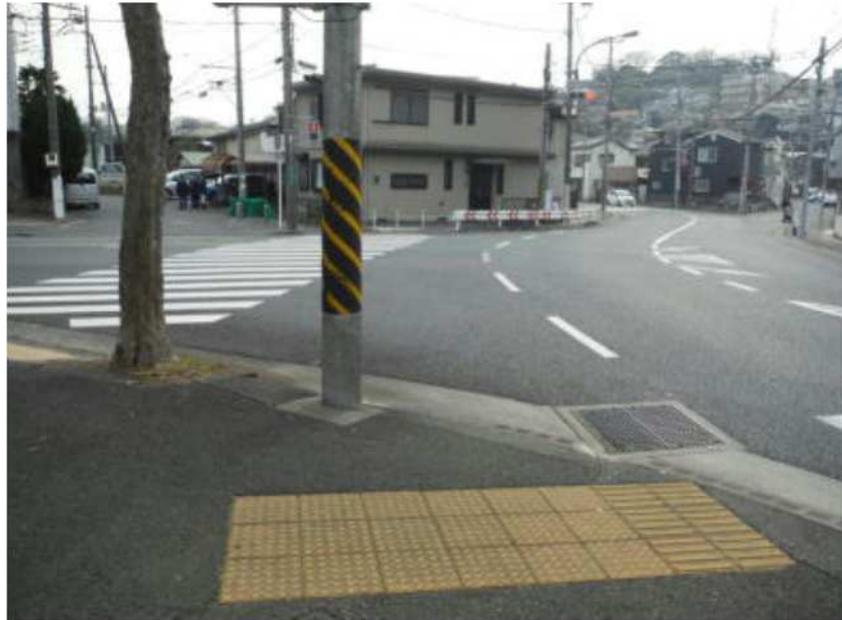
対策前

路線名等	対策の概要	道路管理者	公安委員会 (所轄警察署等)
一般市道 (横須賀市浦郷町)	樹木伐採、歩道前出し切下げ、 路面補修 信号柱移設、横断歩道移設	横須賀市	田浦

対策の実施により、右折車による横断歩行者に対する事故等の減少が期待される。

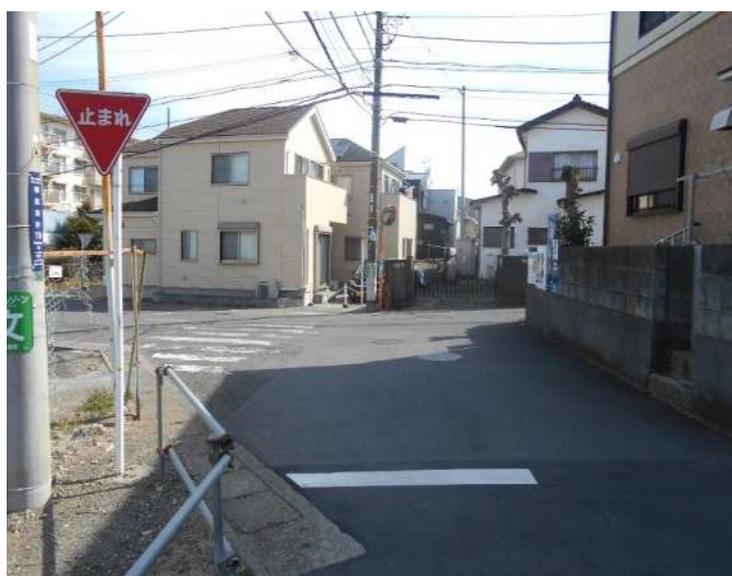
対策前

路線名等	対策の概要	道路管理者	公安委員会 (所轄警察署等)
一般市道 (茅ヶ崎市柳島海岸)	横断歩道西側に歩行者滞留場所の 設置・中央線及び路面補修、横断 歩道位置変更・横断歩道標識の補 修	茅ヶ崎市	茅ヶ崎

対策実施により、横断歩行者に対する事故、出会い頭の事故等の減少が期待される。

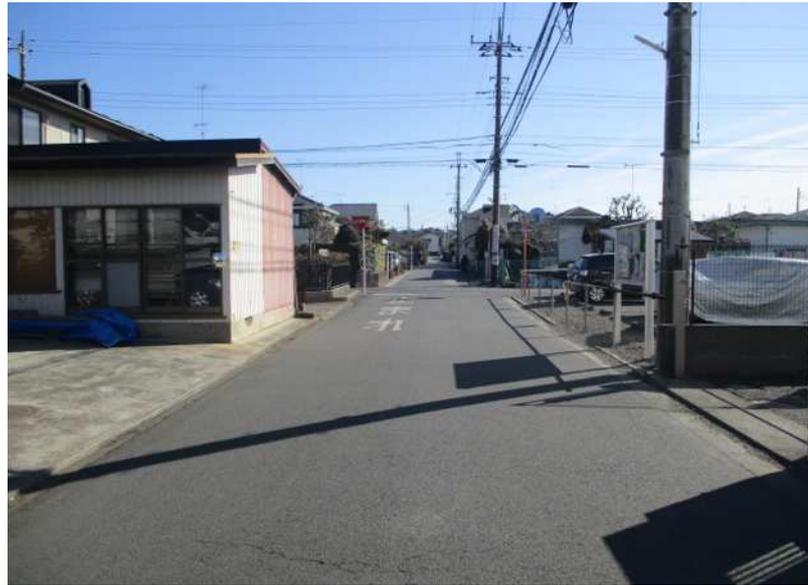
対策前

路線名等	対策の概要	道路管理者	公安委員会 (所轄警察署等)
一般市道 (座間市四ツ谷)	路面標示の補修（路側帯、スクールゾーン、クロスマーク）、交差点内カラー舗装 路面標示の補修（一時停止）、一時停止標識の超高輝度化	座間市	座間

対策実施により交差点が明確化され、出会い頭の事故等の減少が期待される。
