東京湾溶存酸素情報

神奈川県水産技術センター
2017/05/22～
05/23

漁業調査指導船**江の島丸**により調査を実施しました。

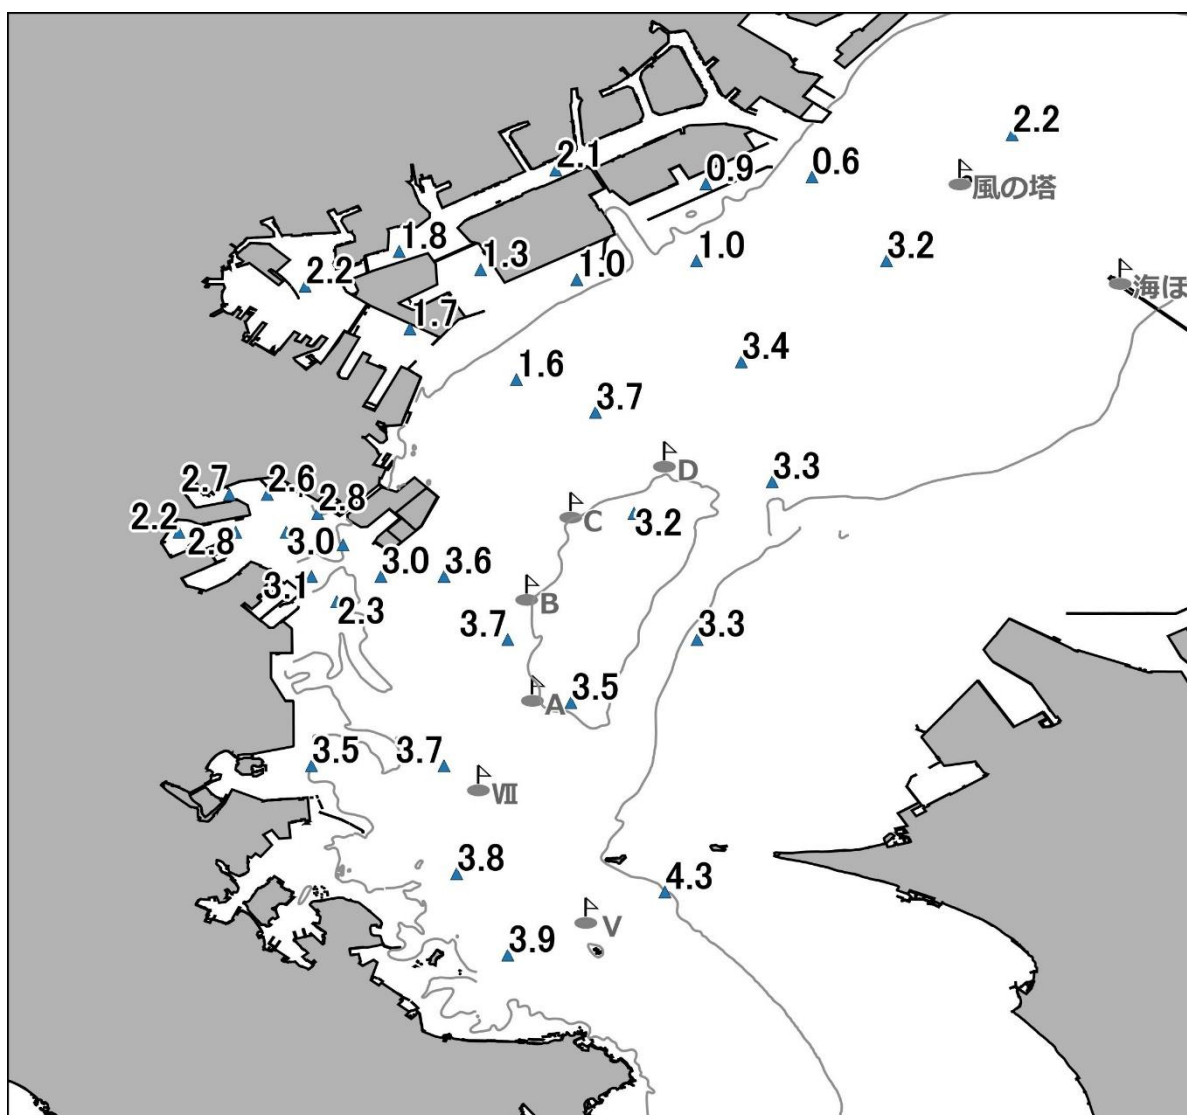
底層の溶存酸素量(ml/L)

- 水温は、表層で 16～21℃台、底層では 14～15℃台です。
- 塩分は、表層で 25～33 台、底層では 33～34 台です。
- 大黒ふ頭、扇島、東扇島周辺および根岸湾奥部に**貧酸素水塊** ($\leq 2.5\text{ml/L}$) が分布していました。

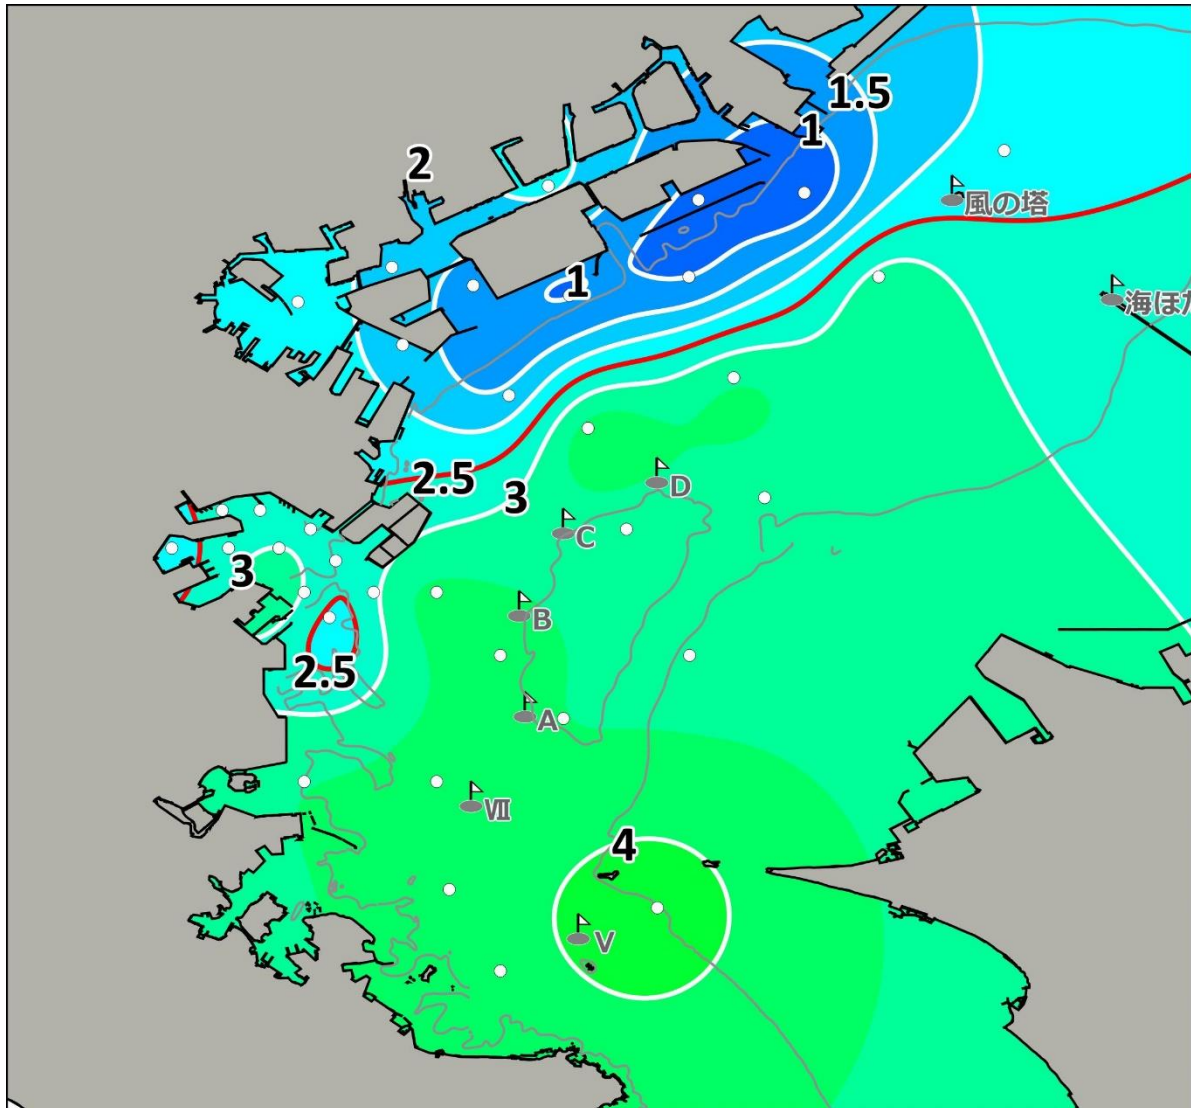
底層の溶存酸素推定分布図 (ml/L)

- 大黒ふ頭、扇島、東扇島周辺および根岸湾奥部に**貧酸素水塊** ($\leq 2.5\text{ml/L}$) が見られます。漁獲物の取り扱いにご注意ください。

赤い線は貧酸素水塊の境界を、白い点は今回の調査の観測点を表しています。

※上記の分布図は調査による観測値から溶存酸素量を推定したものです。

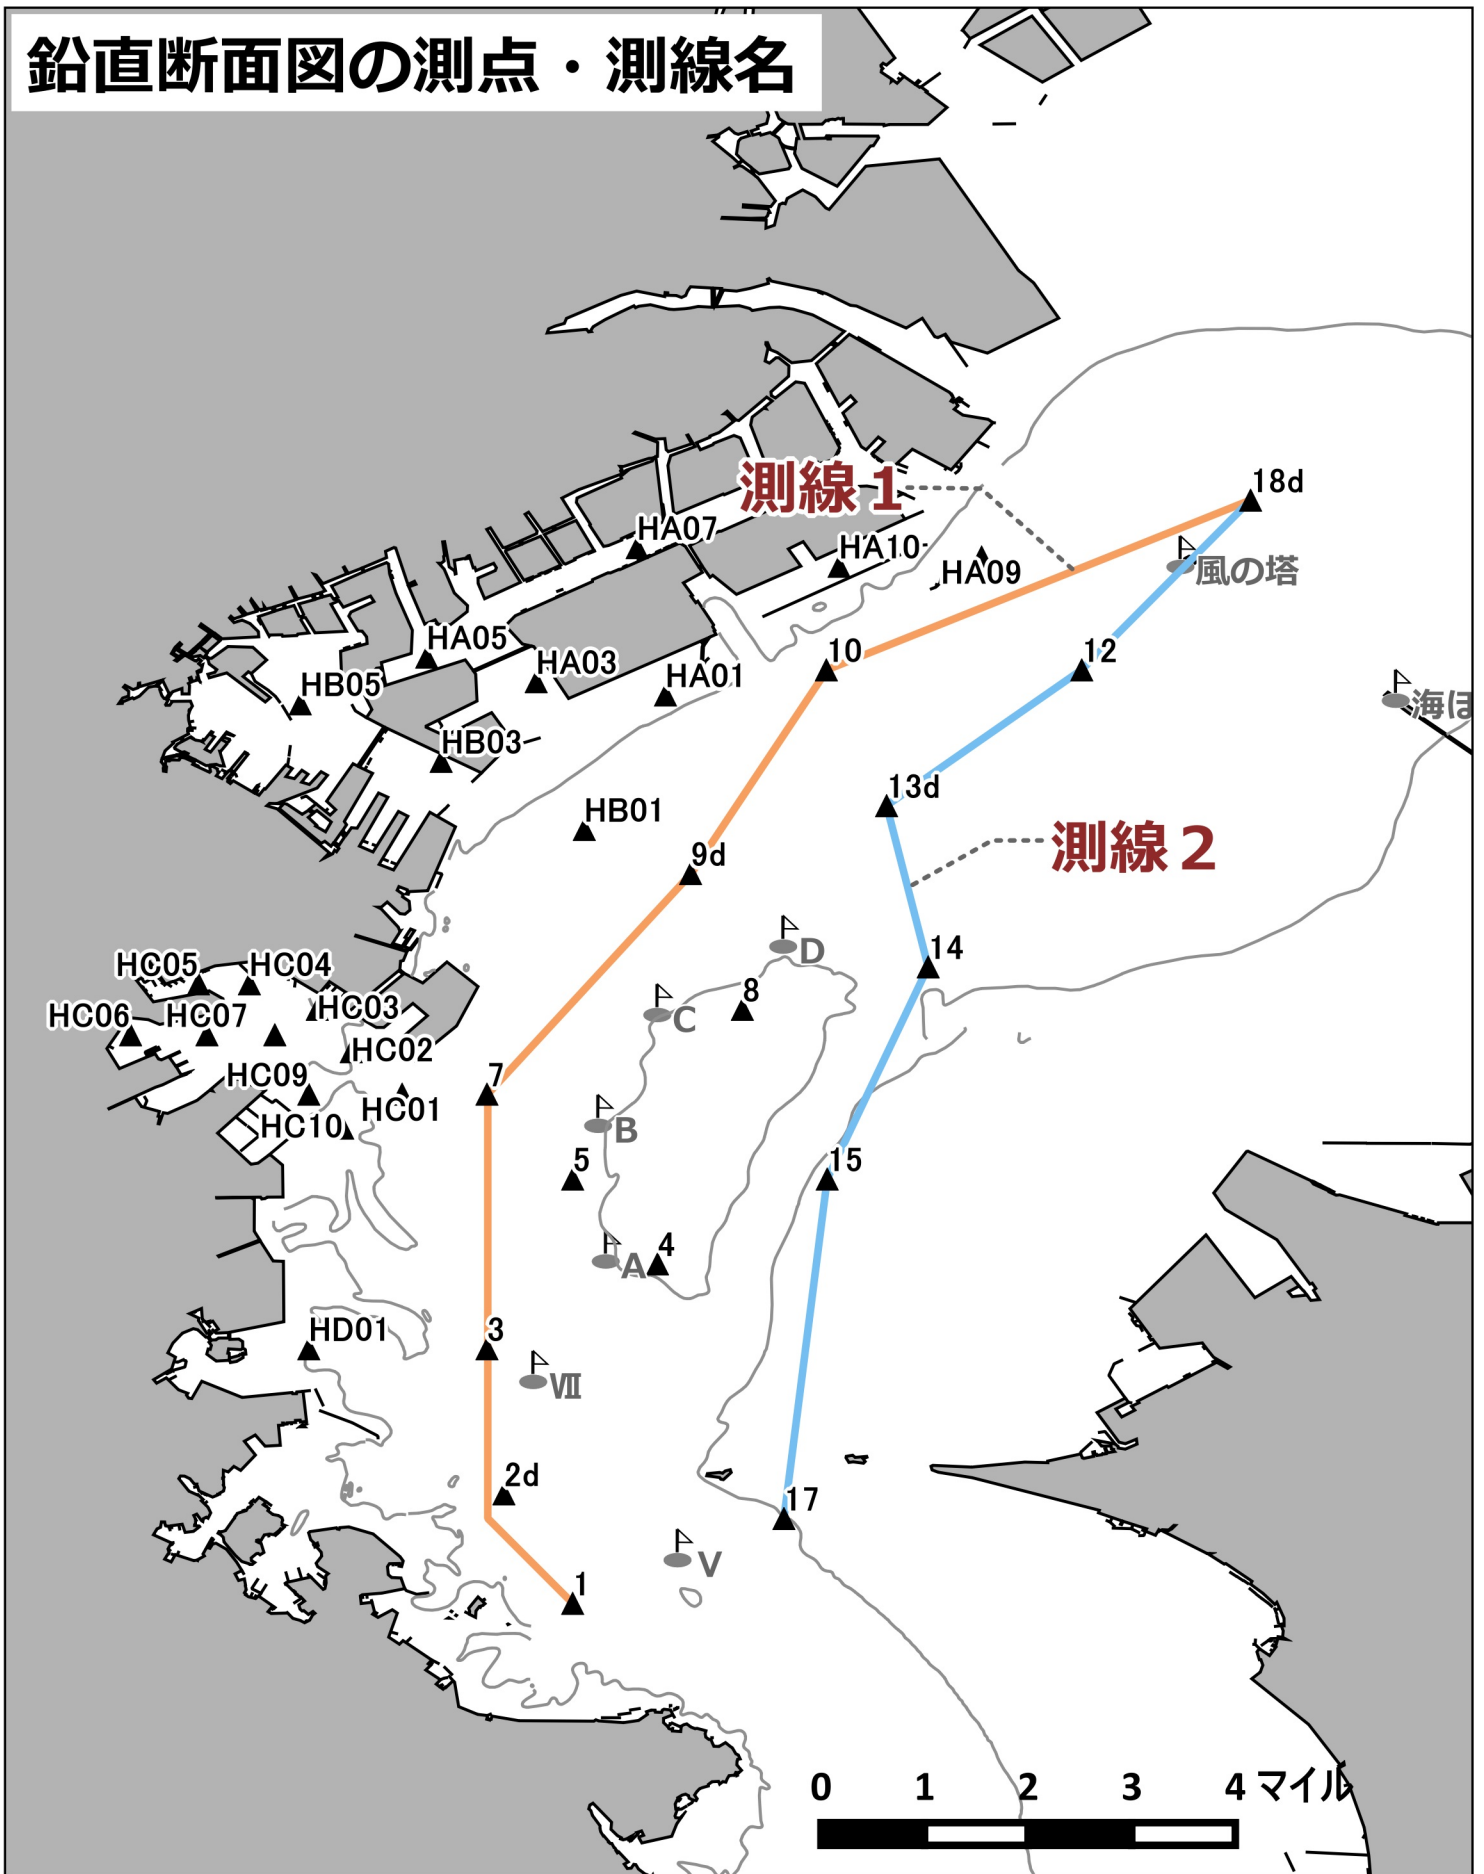
鉛直断面図の測点・測線名

※等深線は水深20m

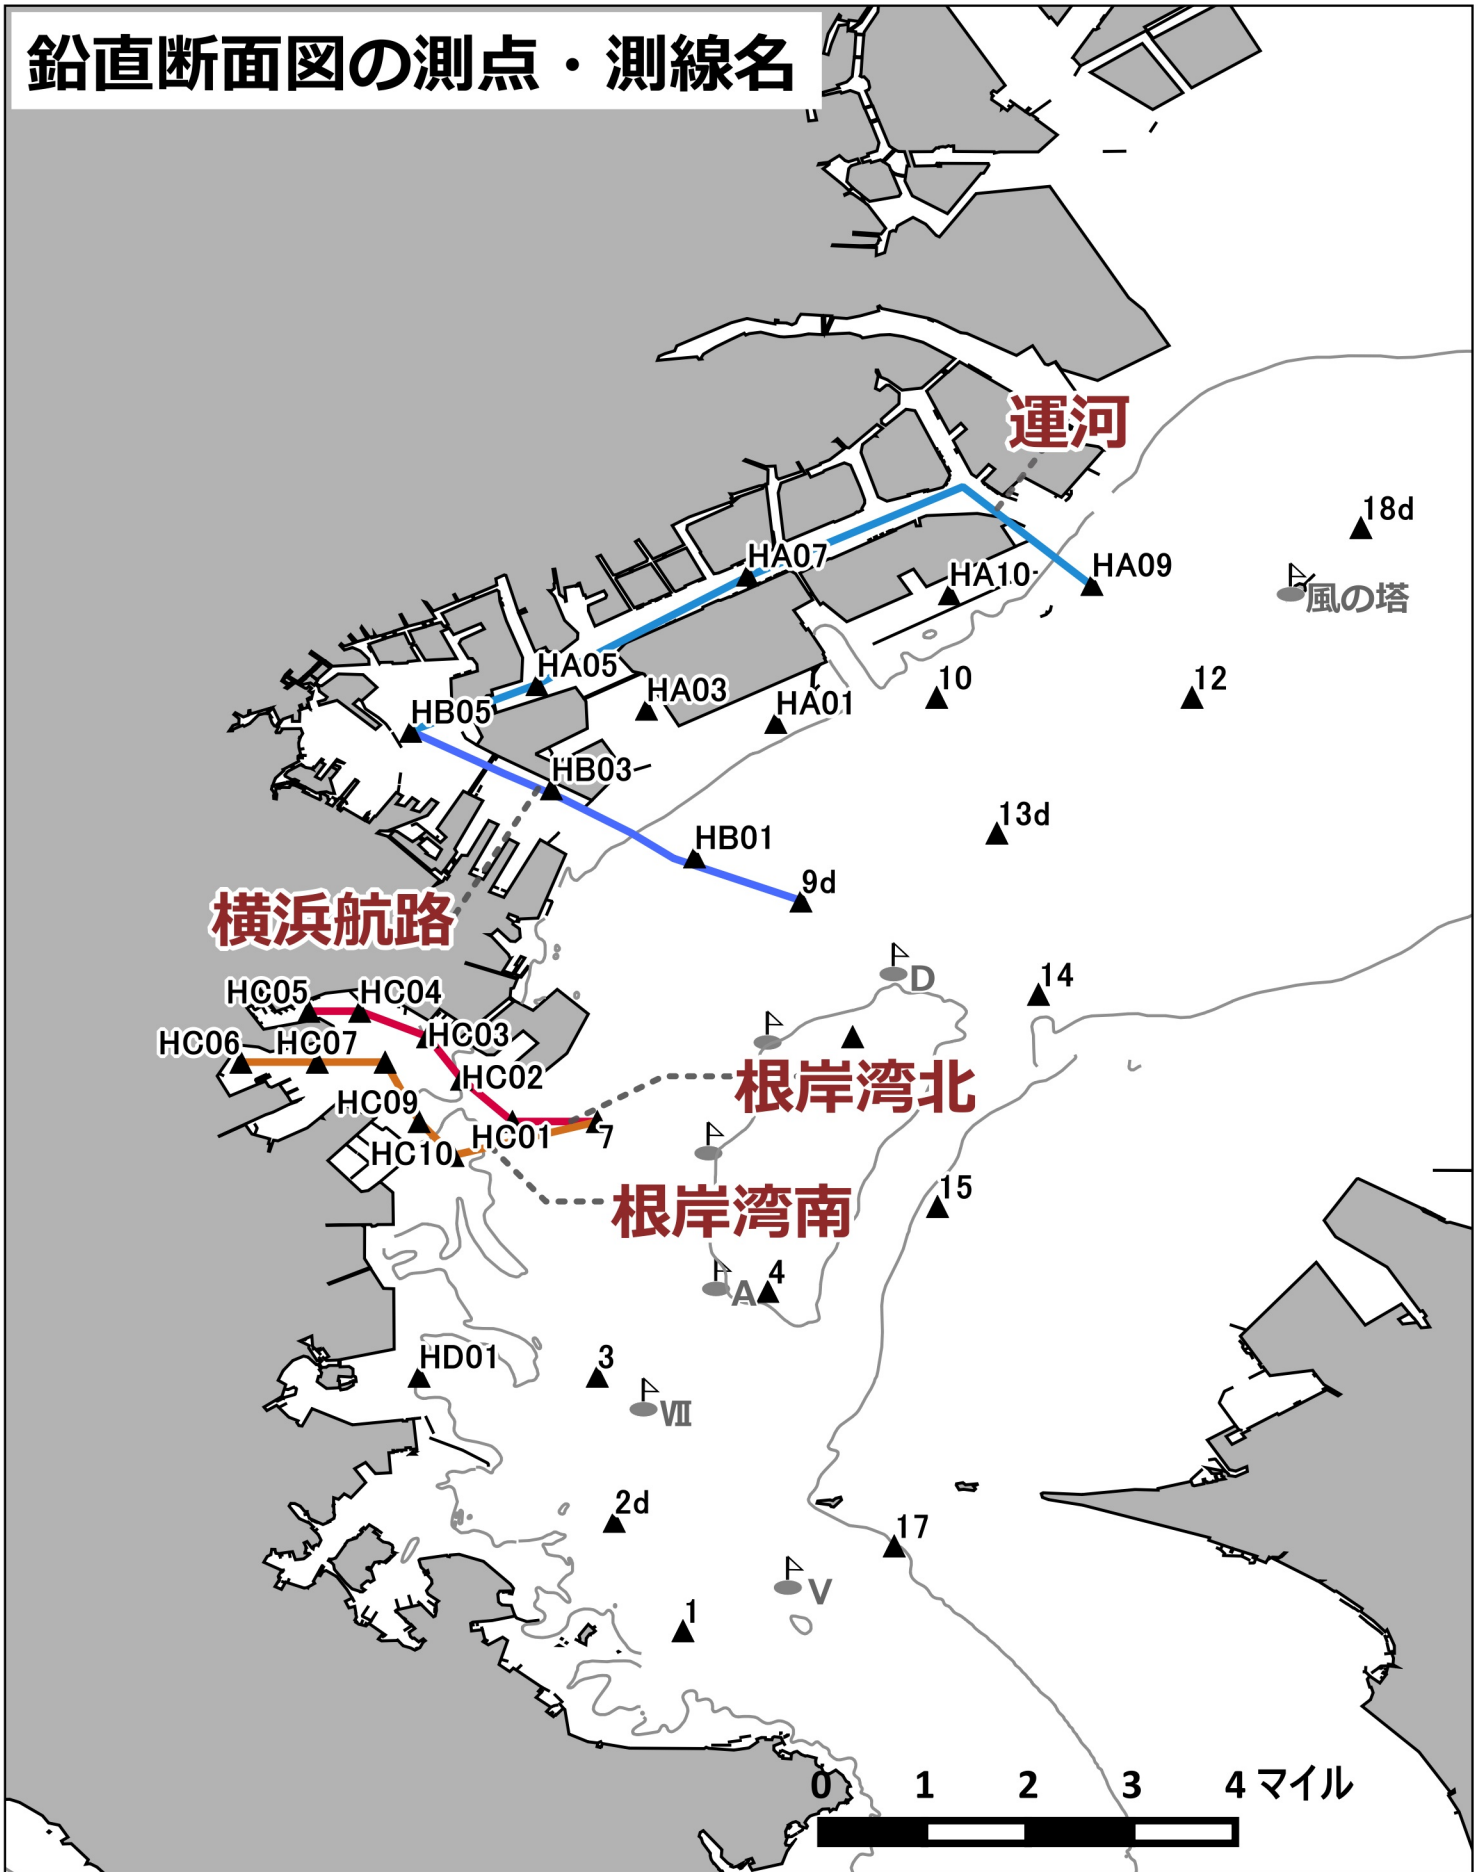
鉛直断面図の測点・測線名

※等深線は水深20m
