東京湾溶存酸素情報

漁業調査指導船**江の島丸**により調査を実施しました。

2017年08月14-15日の観測結果 測線 1

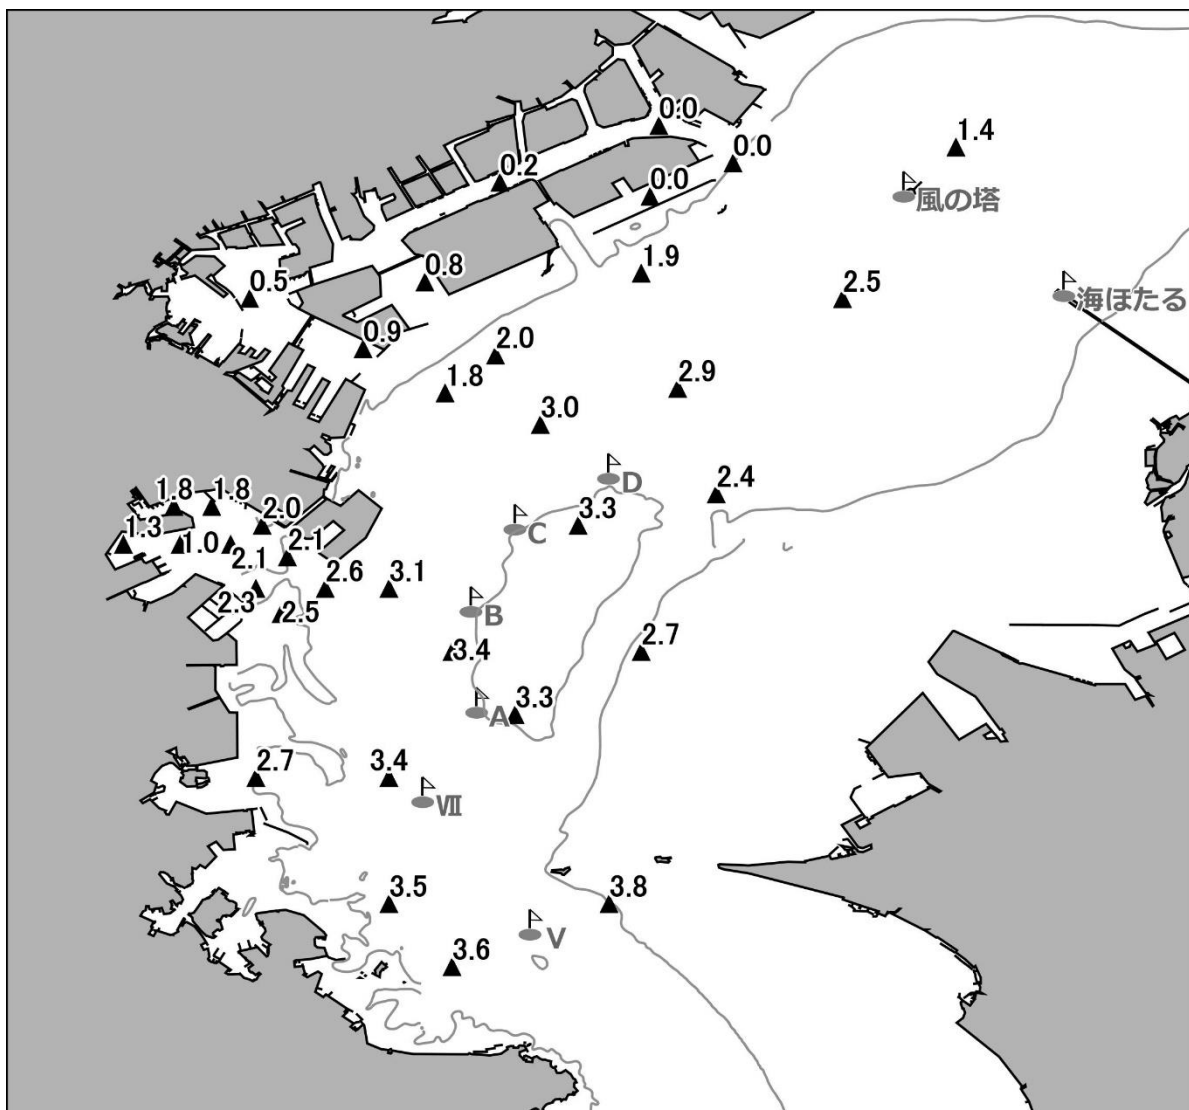
底層の溶存酸素量(ml/L)

- 水温は、表層で 25～26℃台（京浜運河および根岸湾で 27～29℃台）、底層では 16～22℃台です。
- 塩分は、表層で 19～32 台、底層では 33～34 台です。
- 横浜港以北の広い範囲および根岸湾の底層に**貧酸素水塊**（ $\leq 2.5\text{ml/L}$ ）が分布しており、東扇島周辺はほぼ無酸素状態でした。
- 風の塔周辺および根岸湾口周辺では貧酸素水塊が底層に約 15m の厚みで分布していました。
