# 東京湾溶存酸素情報

漁業調査指導船**江の島丸**および**ほうじょう**により調査を実施しました。

神奈川県水産技術センター  
2017/08/22  
～08/24

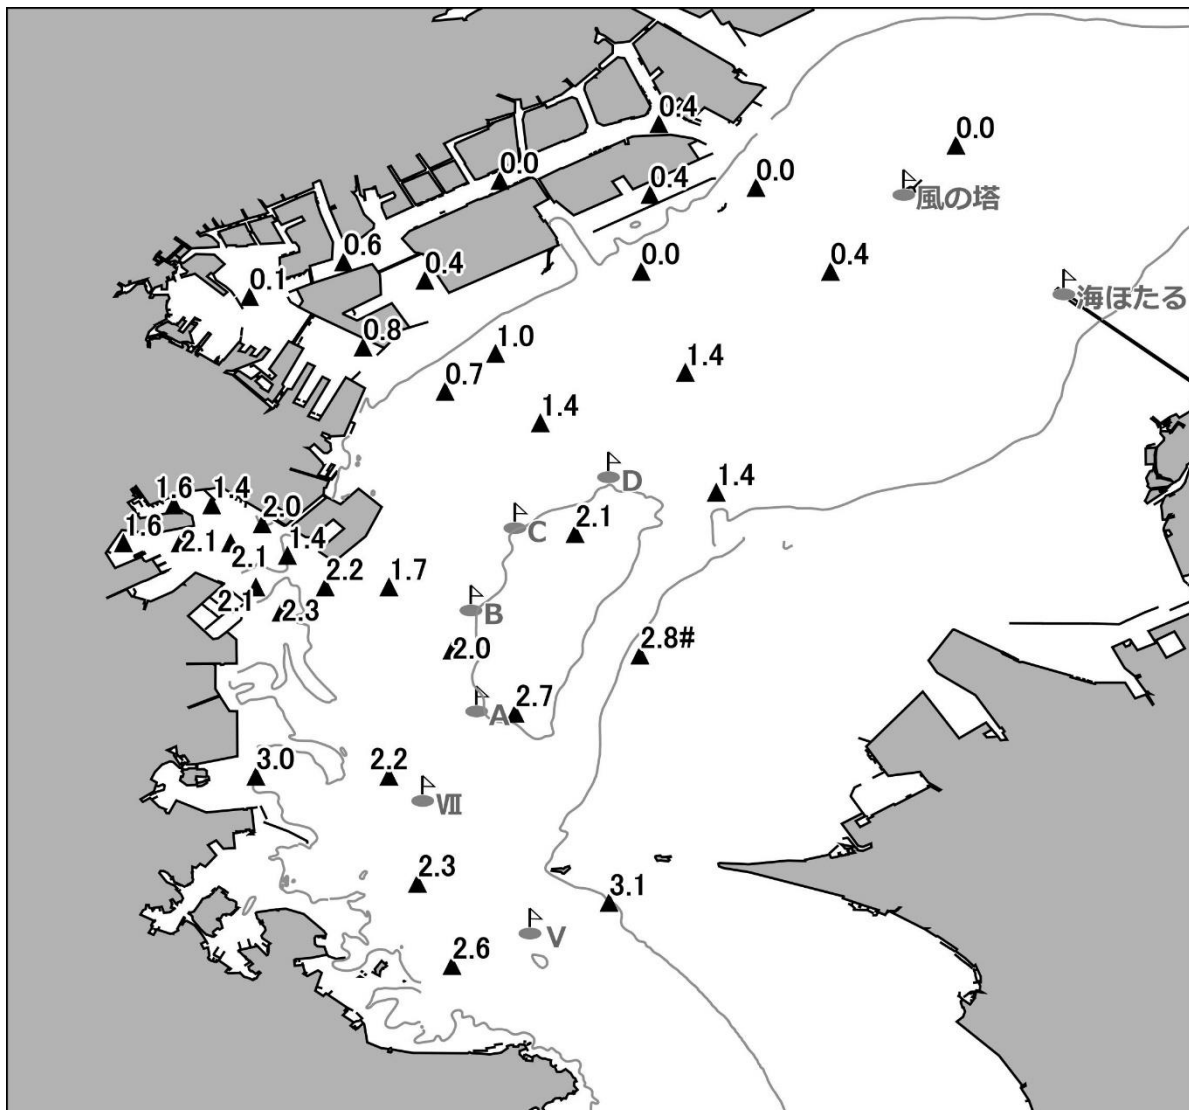
底層の溶存酸素量(ml/L)

- 水温は、表層で 23～28℃台、底層では 18～22℃台です。
- 塩分は、表層で 23～31 台、底層では 33～34 台です。
- 前回の調査よりもさらに広範囲で**貧酸素水塊 (≦2.5ml/L)** が分布しており、東扇島周辺はほぼ無酸素状態でした。
- ほとんどの場所で貧酸素水塊が底層に約 10m～15m の厚みで分布していました。

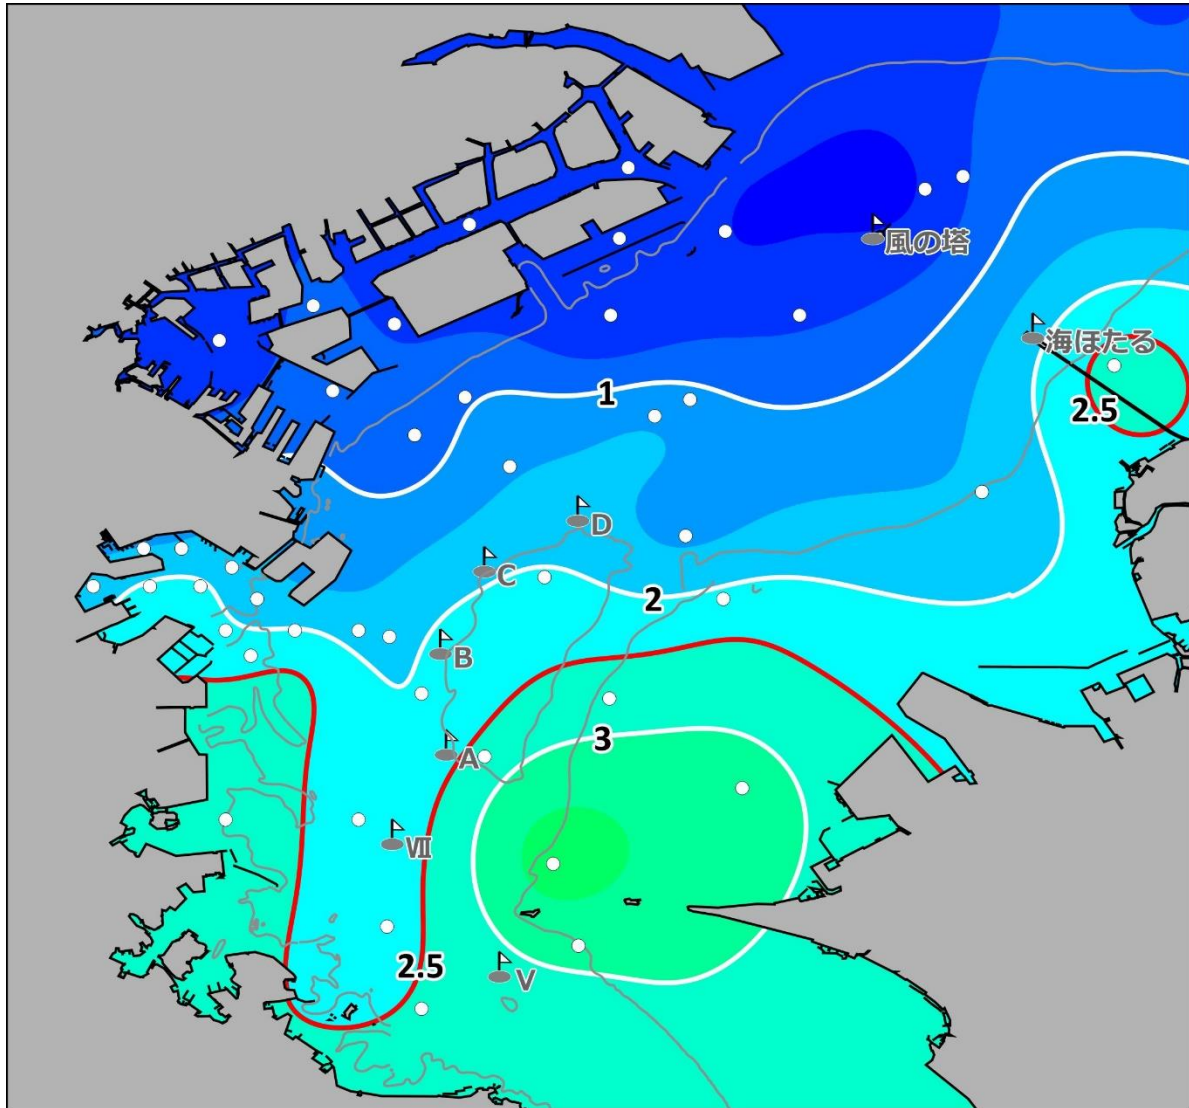
底層の溶存酸素推定分布図 (ml/L)

- 前回の調査よりもさらに広範囲で**貧酸素水塊** ( $\leq 2.5\text{ml/L}$ ) が見られました。

赤い線は貧酸素水塊の境界を、白い点は今回の調査の観測点を表しています。

※上記の分布図は調査による観測値から溶存酸素量を推定したものです。
