東京湾溶存酸素情報

漁業調査指導船**江の島丸**により調査を実施しました。

発行 神奈川県水産技術センター
企画資源部 海洋資源担当
電話 046(882)2313

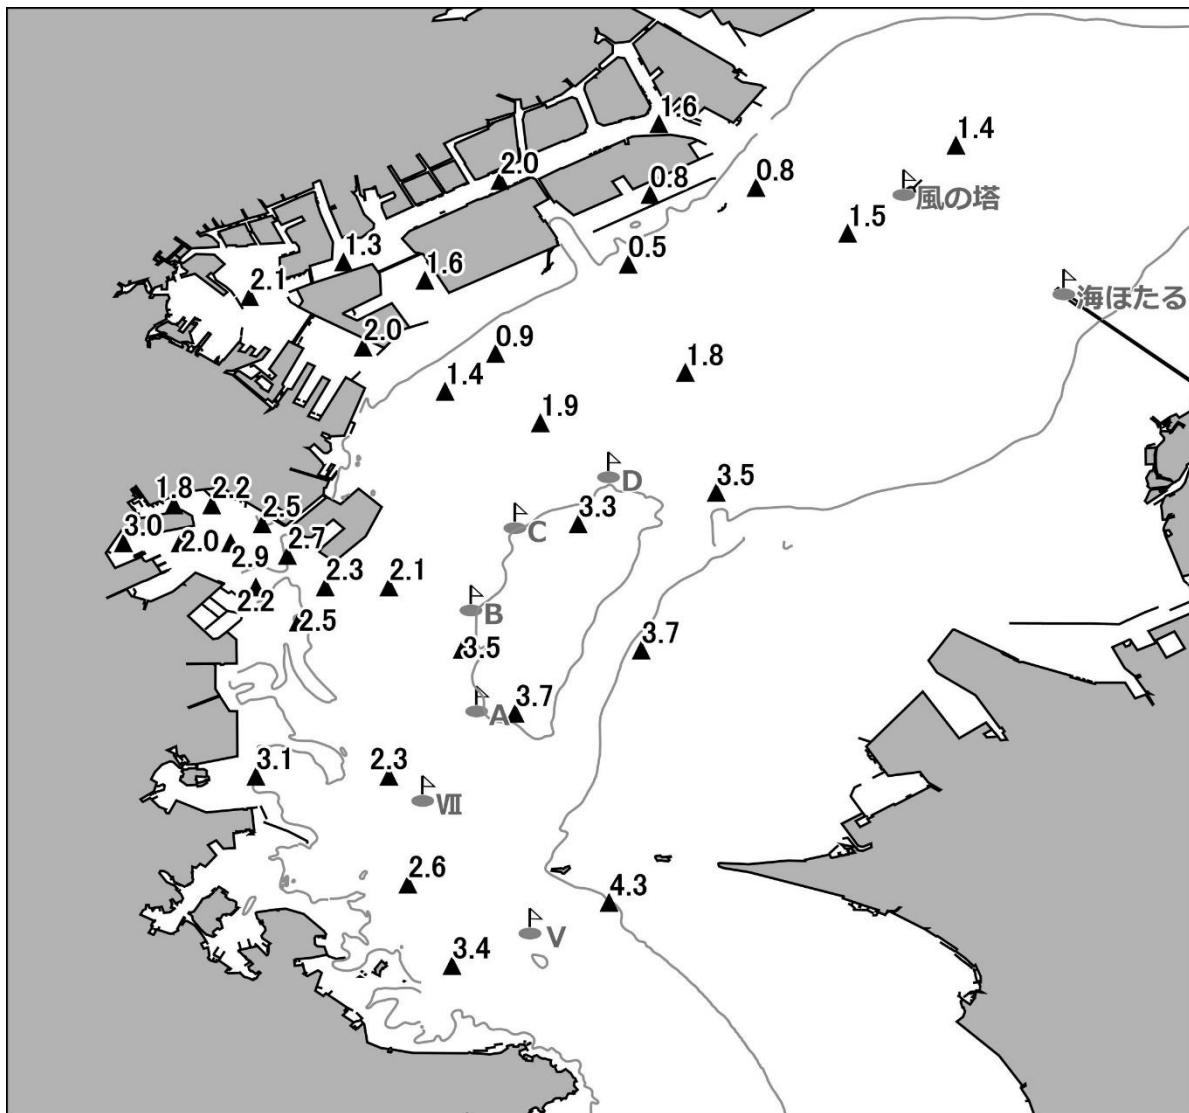
底層の溶存酸素量(ml/L)

- 水温は、表層で 23～25℃台、底層では 16～22℃台です。
- 塩分は、表層で 24～32 台、底層では 31～34 台です。
- 横浜港周辺および根岸湾に**貧酸素水塊 (≦2.5ml/L)** が分布していました。
- 東扇島沖および本牧沖で貧酸素水塊が底層に約 10m の厚みで分布していました。
