東京湾溶存酸素情報

漁業調査指導船**江の島丸**により調査を実施しました。

2017年10月10-11日の観測結果 測線 1

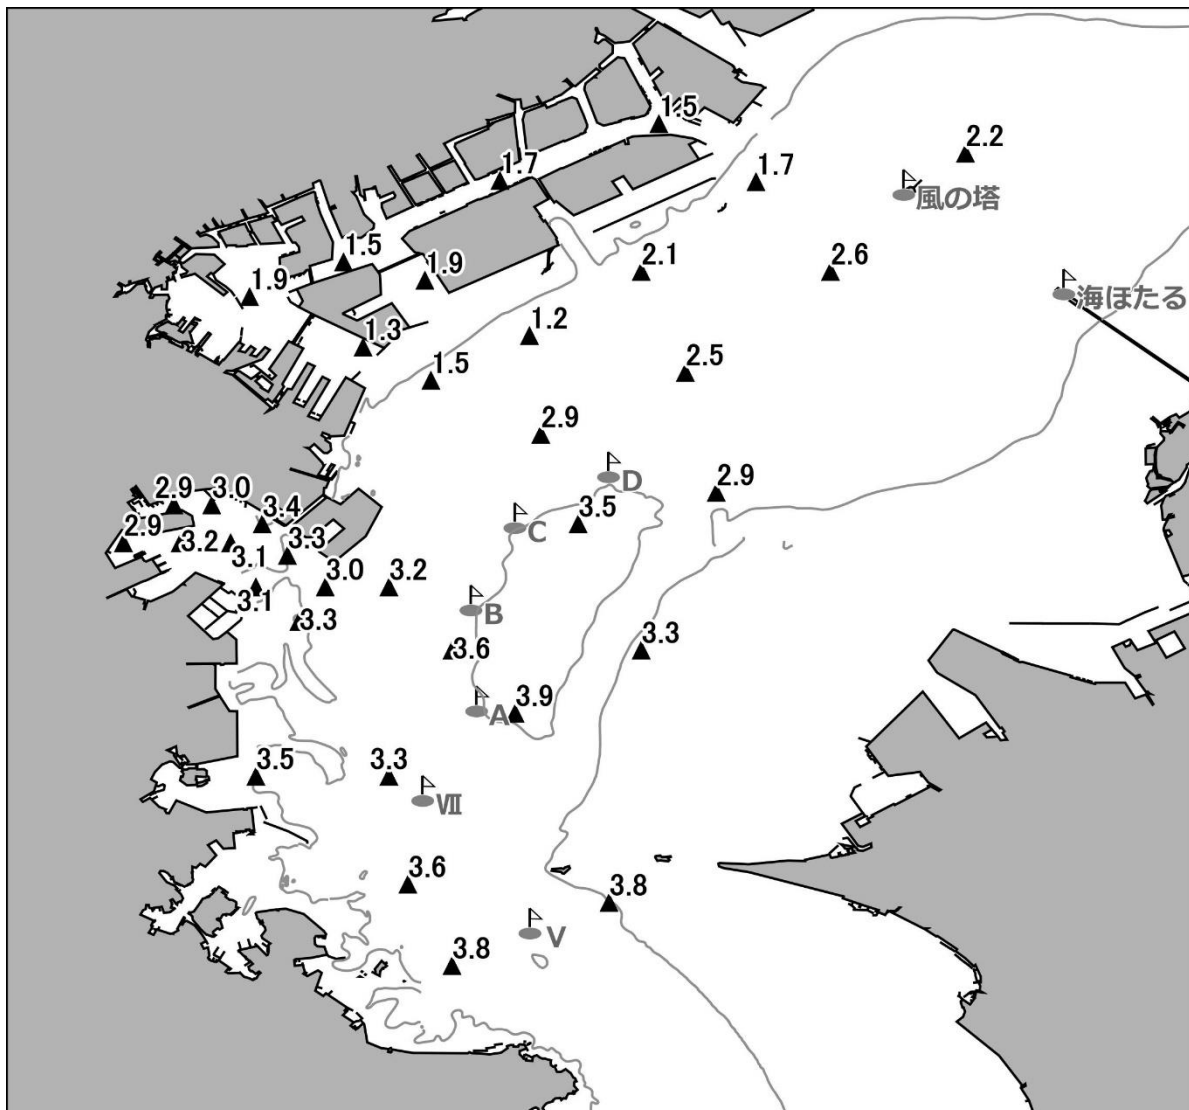
底層の溶存酸素量(ml/L)

- 水温は、表層で 22～24℃台、底層では 19～21℃台です。
- 塩分は、表層で 24～31 台、底層では 32～34 台です。
- 横浜港周辺および風の塔周辺に**貧酸素水塊 (≦2.5ml/L)** が分布していました。
- 根岸湾における底層の溶存酸素量は前回よりも改善されていました。
- 全体的に水色および透明度は良好でしたが、局所的にヤコウチュウによる赤潮が見られました。

引き続き、北側海域では底層の溶存酸素量が少ない状態となっております。

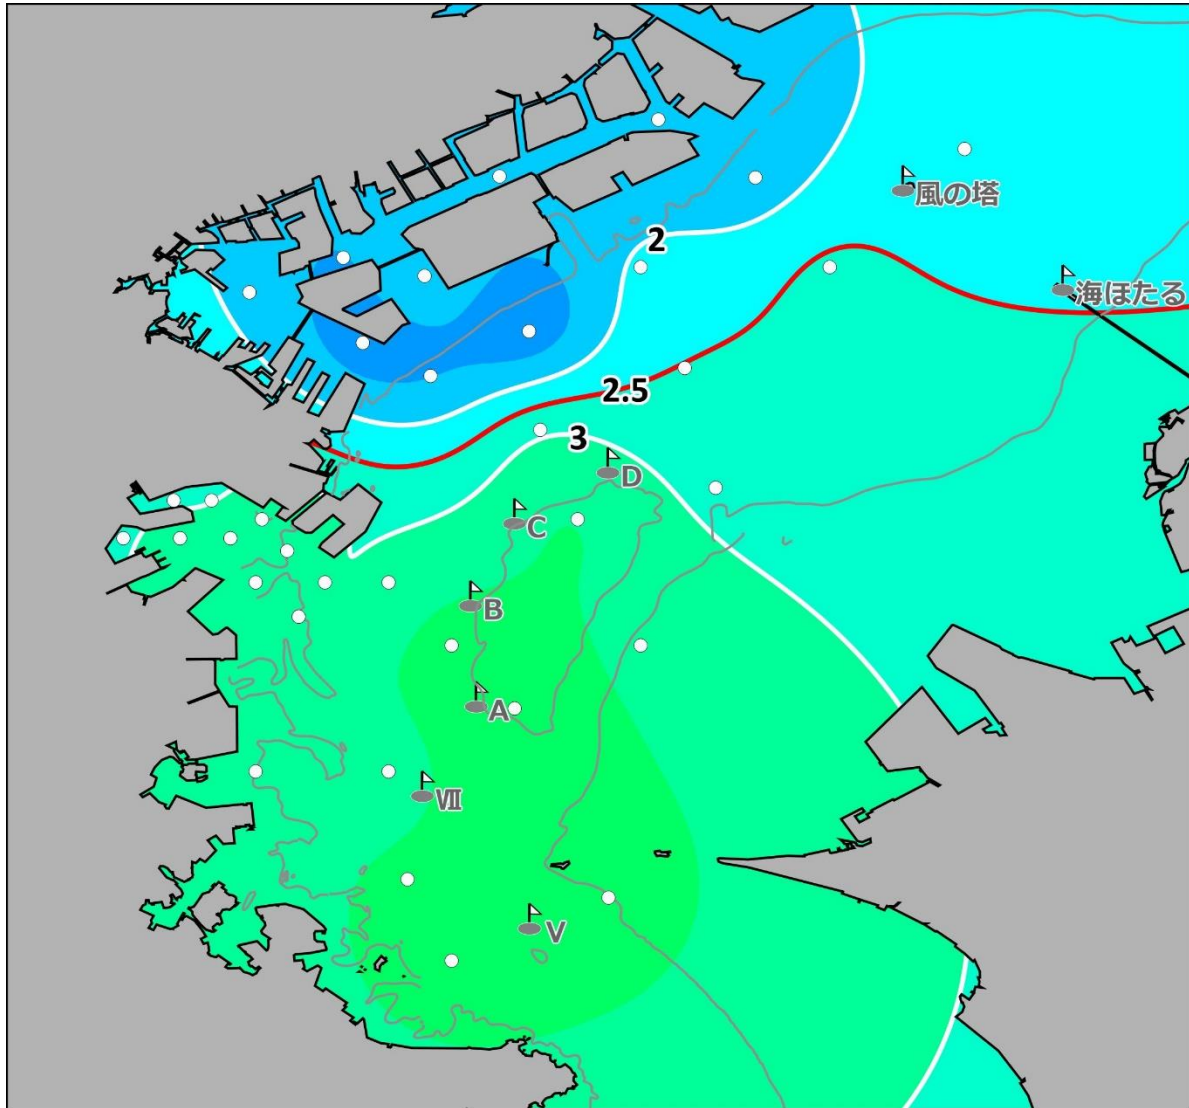
底層の溶存酸素推定分布図 (ml/L)

- 横浜港周辺および風の塔周辺に**貧酸素水塊** ($\leq 2.5\text{ml/L}$) が見られました。

赤い線は貧酸素水塊の境界を、白い点は今回の調査の観測点を表しています。

※上記の分布図は調査による観測値から溶存酸素量を推定したものです。
