東京湾溶存酸素情報

漁業調査指導船**ほうじょう**により調査を実施しました。

2018年05月23日の観測結果 運河

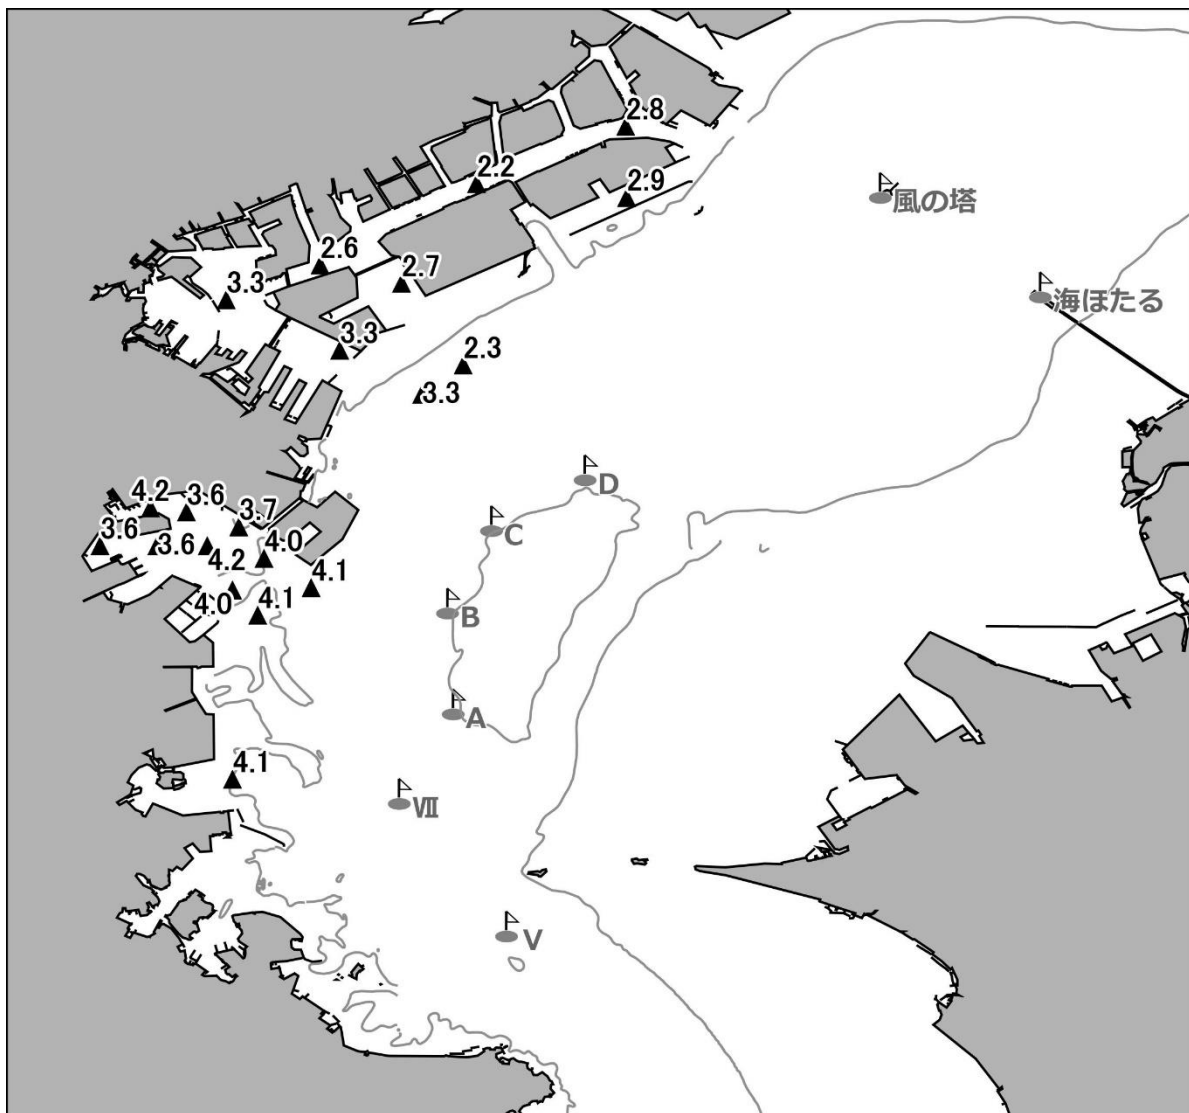
底層の溶存酸素量(ml/L)

- 水温は、表層で 19~23℃台、底層では 16~18℃台です。
- 塩分は、表層で 22~30 台、底層では 31~34 台です。
- 扇島周辺の底層で**貧酸素水塊 (≦2.5ml/L)**が見られましたが、厚みはありませんでした。
- 観音崎以北の広い範囲で局所的に赤潮（珪藻プレウロシグマ属など）が発生していました。

北側海域で貧酸素水塊が見られます。
漁獲物の取扱いにご注意ください。
