東京湾溶存酸素情報

漁業調査指導船**江の島丸**により調査を実施しました。

2018年06月14-15日の観測結果 測線1

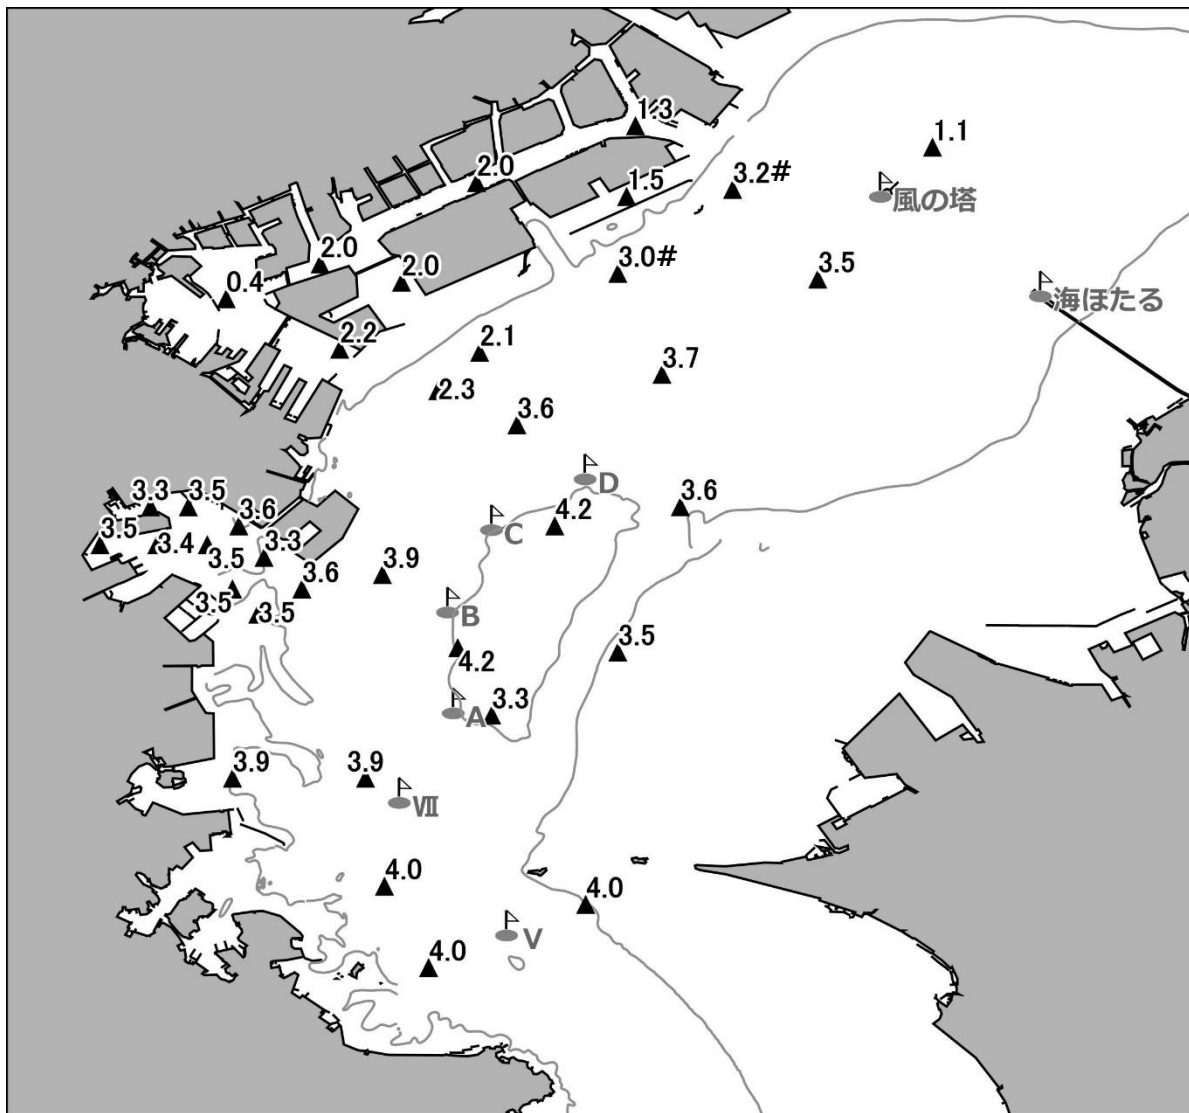
底層の溶存酸素量(ml/L)

- 水温は、表層で 21～24℃台、底層では 16～19℃台です。
- 塩分は、表層で 27～31 台、底層では 32～34 台です。
- 横浜港以北の海域で底層に**貧酸素水塊 (≤2.5ml/L)** が見られました。横浜港内港の点では溶存酸素量が 1.0ml/L を下回りました。
- 扇島沖周辺では厚み 10m の貧酸素水塊が分布していました。
- #の点では**中層に貧酸素水塊**が分布していました。

北側海域に貧酸素水塊が分布しています。
また、根岸湾内の広い範囲でヤコウチュウが見られました。

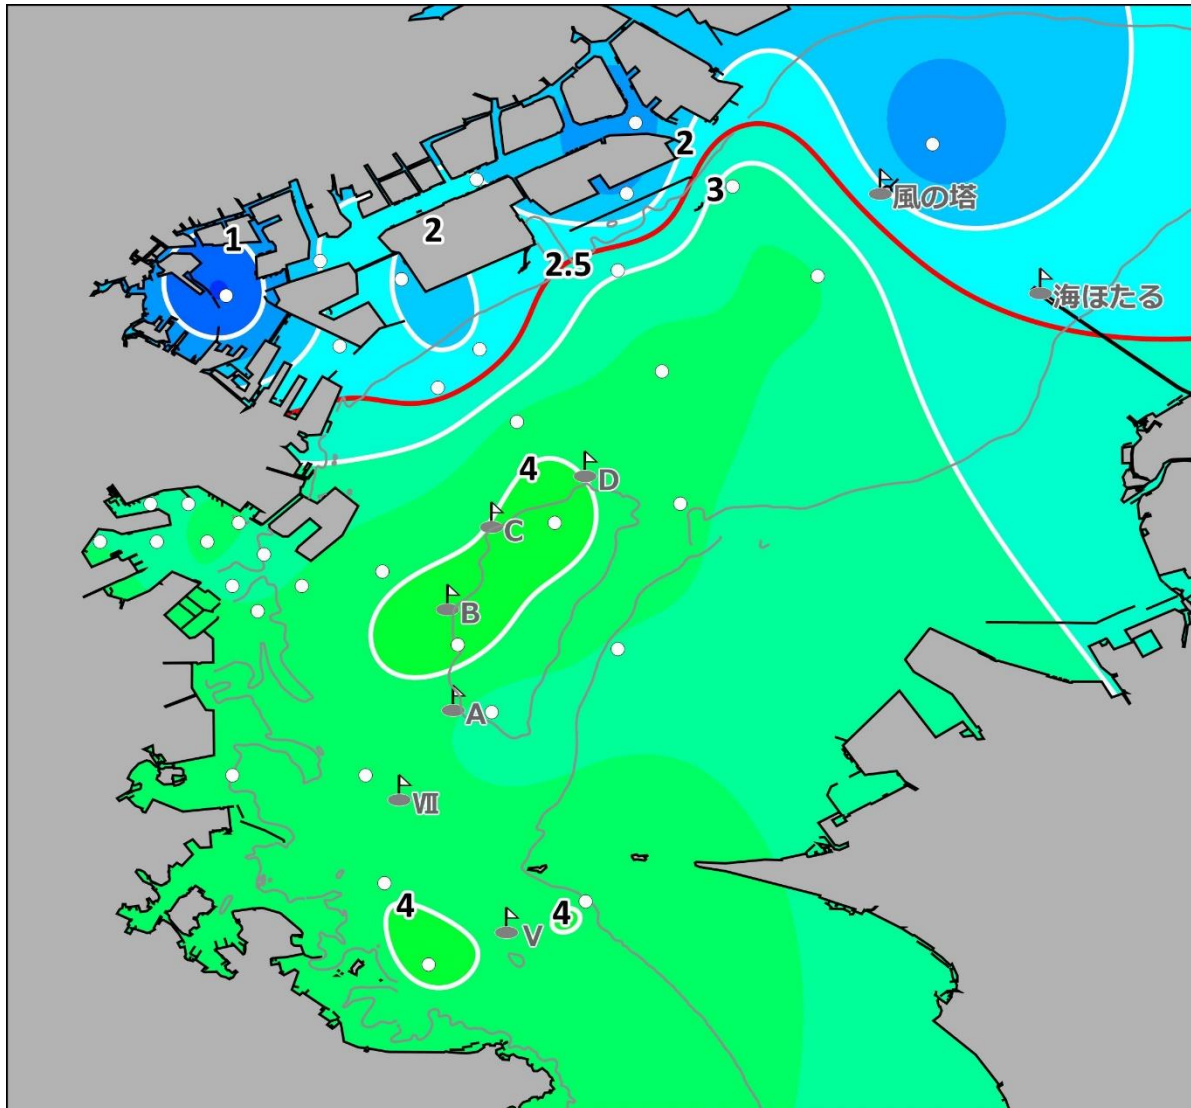
底層の溶存酸素推定分布図 (ml/L)

- 横浜港以北の海域で底層に**貧酸素水塊** ($\leq 2.5\text{ml/L}$) が見られました。漁獲物の取り扱いにご注意ください。

赤い線は貧酸素水塊の境界を、白い点は今回の調査の観測点を表しています。

※上記の分布図は調査による観測値から溶存酸素量を推定したものです。
