東京湾溶存酸素情報

漁業調査指導船**ほうじょう**により調査を実施しました。

発行 神奈川県水産技術センター
企画資源部 海洋資源担当
電話 046(882)2313

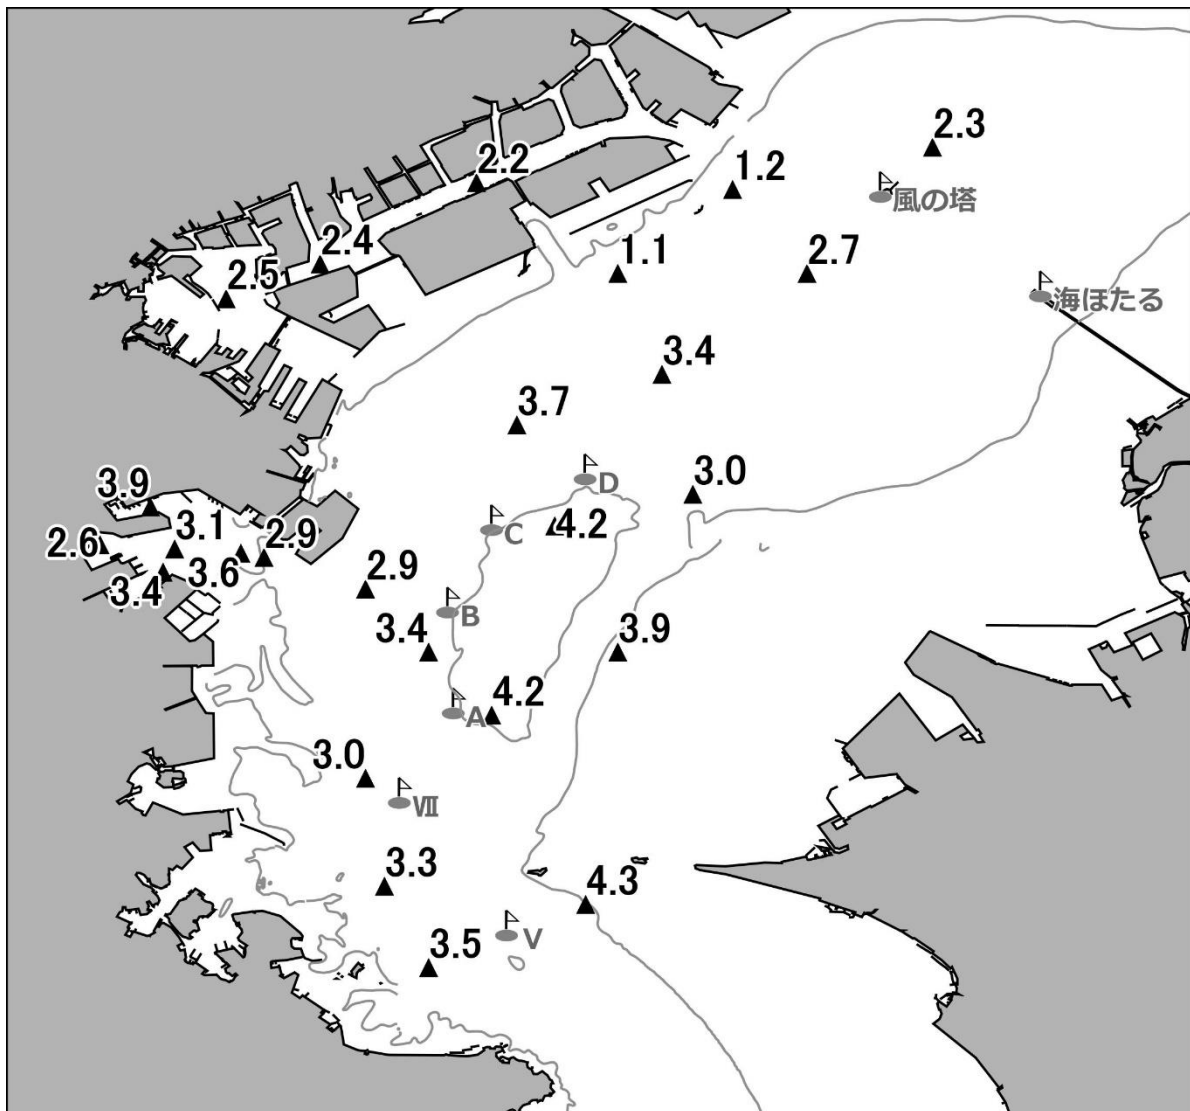
底層の溶存酸素量(ml/L)

- 水温は、表層で 20～22℃台（根岸湾で 21～26℃台）、底層では 18～22℃台です。
- 塩分は、表層で 26～31 台、底層では 30～34 台です。
- 東扇島周辺の底層に**貧酸素水塊（ ≤ 2.5 ml/L）**が見られました。

北側海域に貧酸素水塊が分布しています。
漁獲物の取扱いにご注意ください。

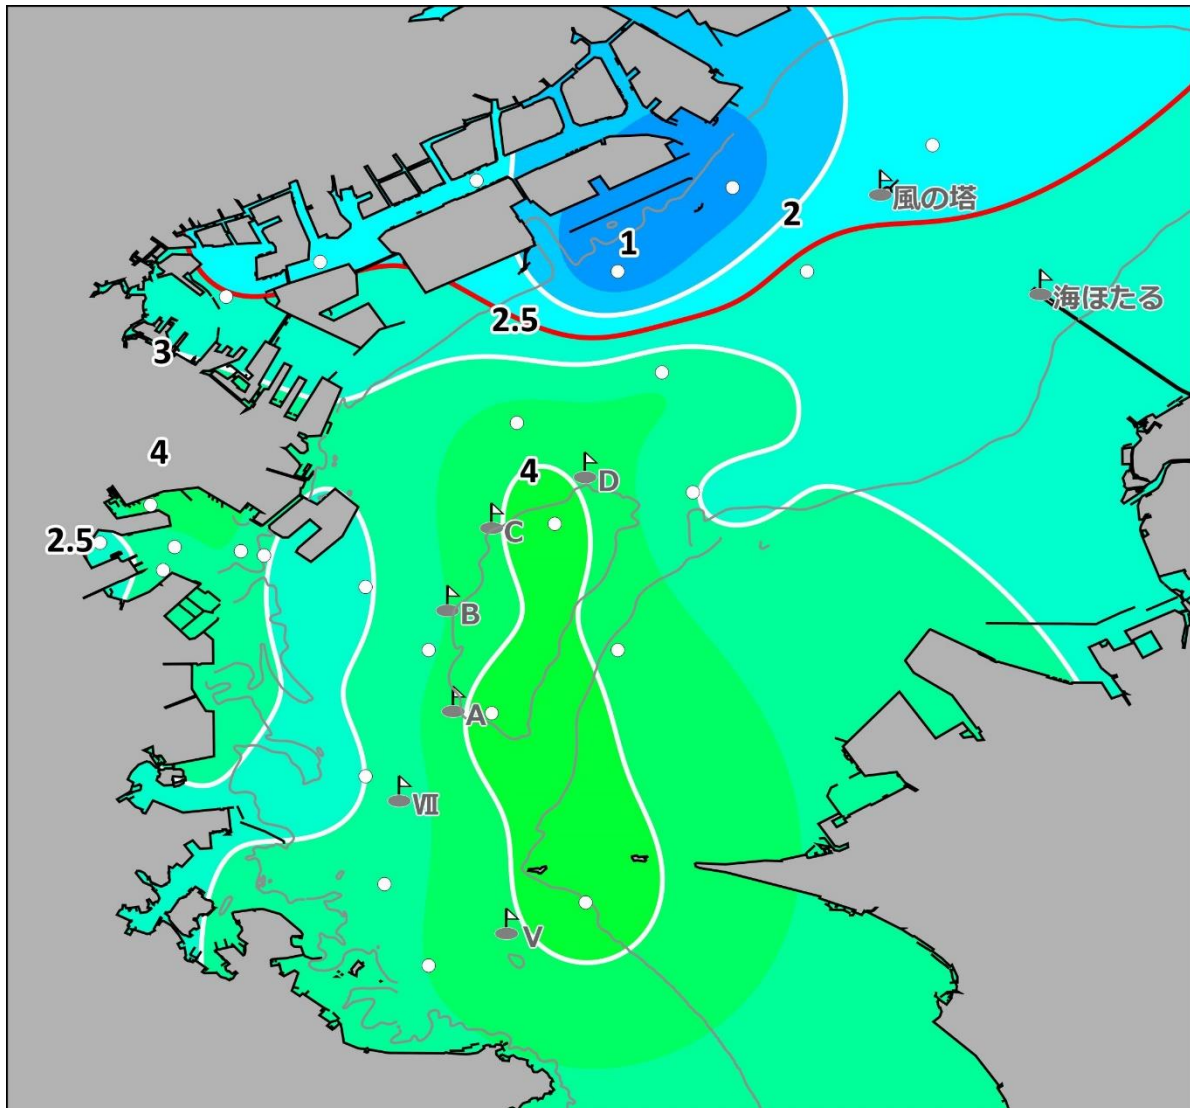
底層の溶存酸素推定分布図 (ml/L)

- 東扇島周辺に**貧酸素水塊** ($\leq 2.5\text{ml/L}$) が見られます。漁獲物の取り扱いにご注意ください。

赤い線は貧酸素水塊の境界を、白い点は今回の調査の観測点を表しています。

※上記の分布図は調査による観測値から溶存酸素量を推定したものです。
