東京湾溶存酸素情報

神奈川県水産技術センター
2019/06/24
～2019/06/25

漁業調査指導船**江の島丸**により調査を実施しました。

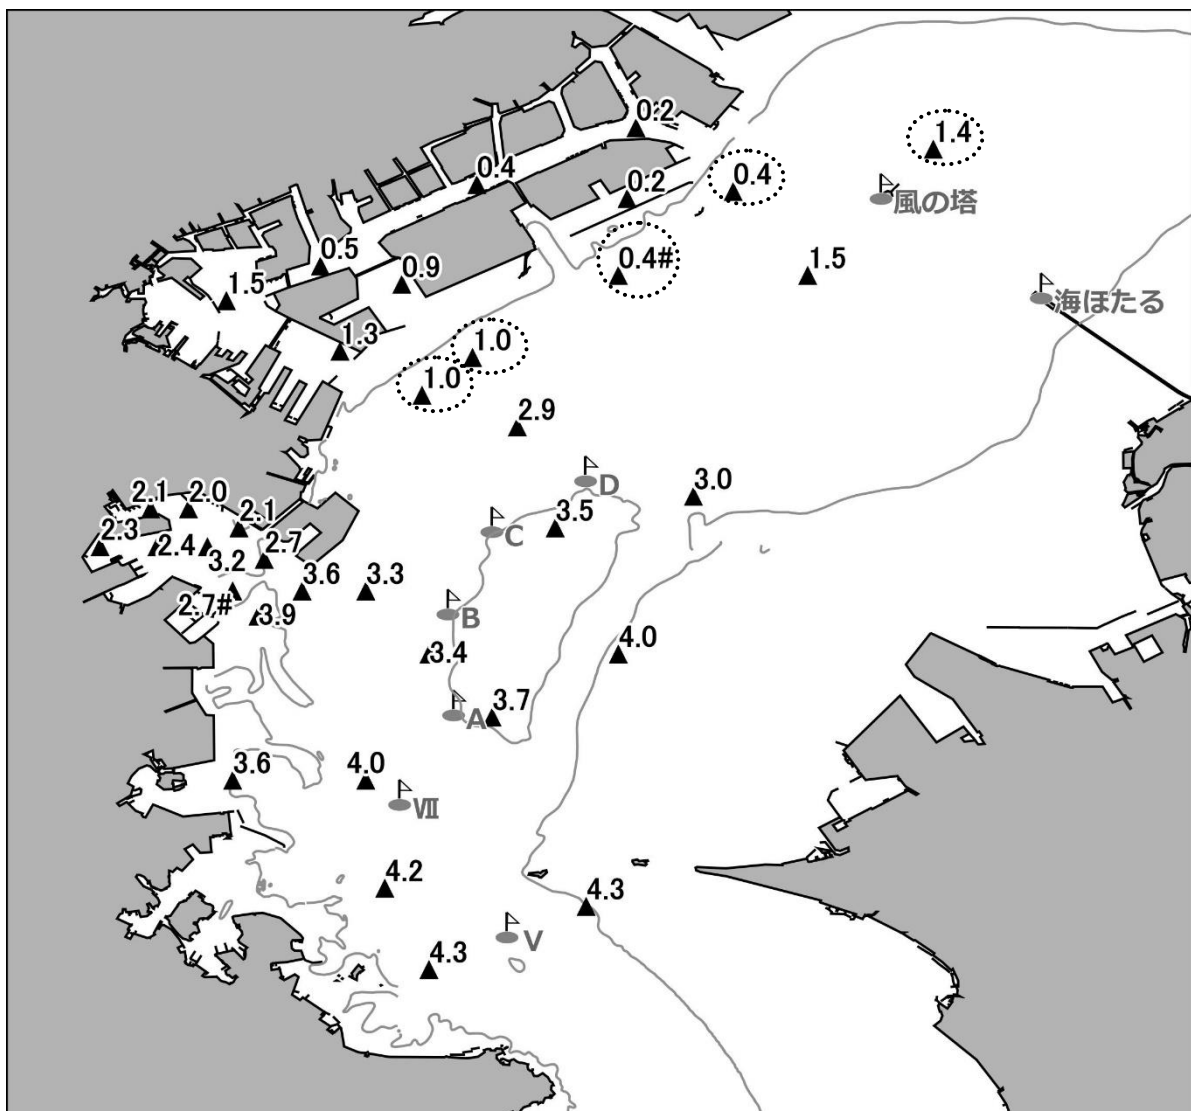
図. 底層の溶存酸素量(ml/L)

- 水温は、表層で 21～24℃台、底層では 17～20℃台です。
- 塩分は、表層で 23～31‰台、底層では 32～34‰台です。
- 大黒ふ頭、扇島、東扇島、風の塔周辺及び根岸湾奥部、根岸湾北側の底層で**貧酸素水塊** ($\leq 2.5\text{ml/L}$) を確認しました。
- #の点**では中層で貧酸素水塊 (2.2～2.4ml/L) を確認しました。
- の点**では海底上約 10m まで貧酸素状態でした。

先週に比べて、貧酸素状態の観測点が 12 点から 16 点に増えるとともに、特に北側海域で底層の溶存酸素濃度が低下しています。
