東京湾溶存酸素情報

漁業調査指導船**江の島丸**により調査を実施しました。

神奈川県水産技術センター
2019/07/25
～2019/07/26

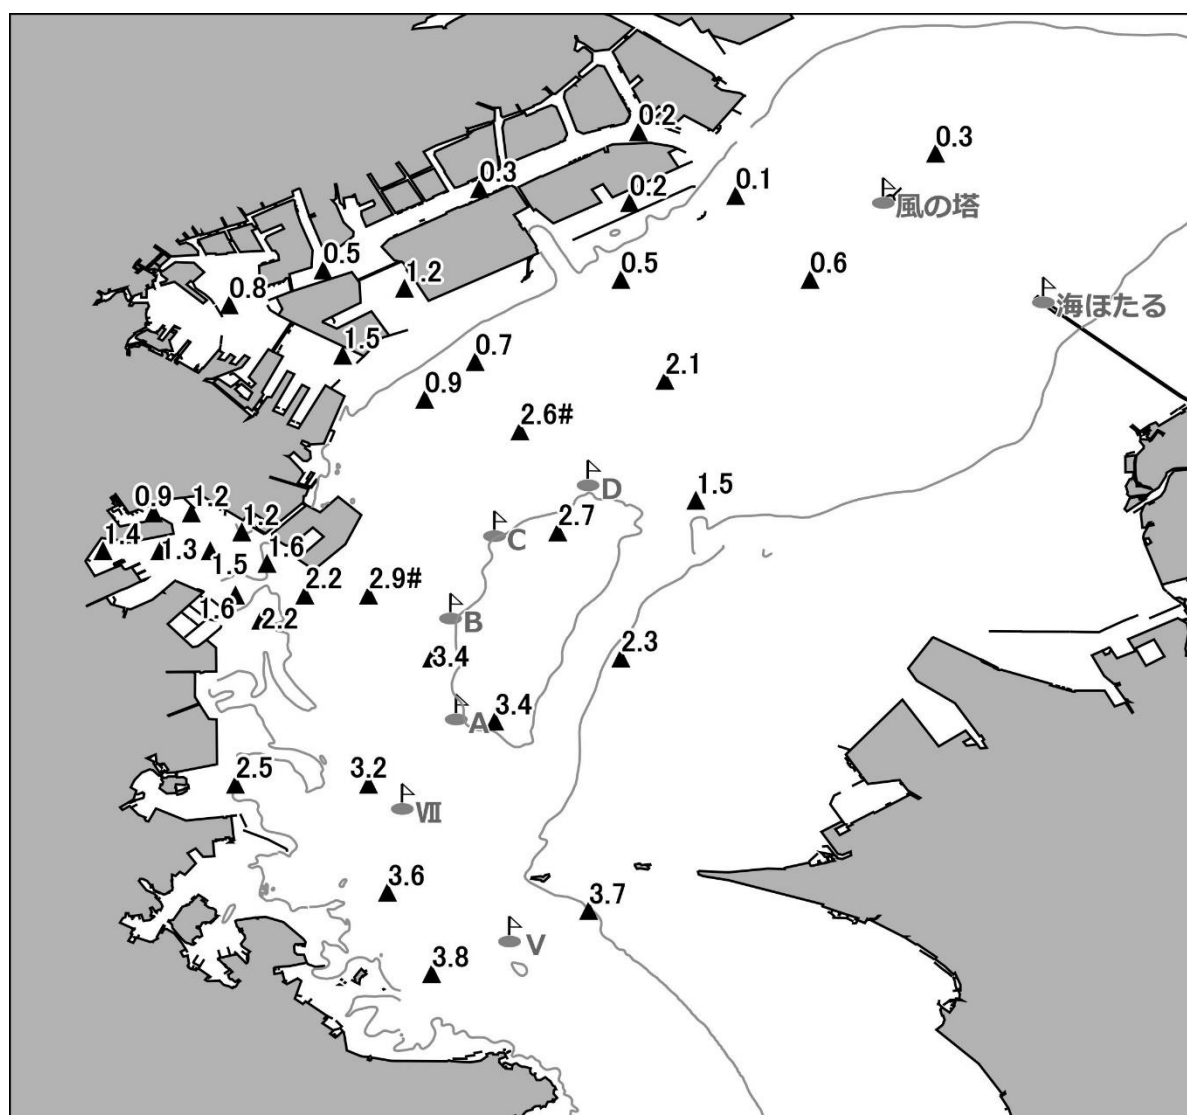
図. 底層の溶存酸素量(ml/L)

- 水温は、表層で 23～27℃台、底層では 16～21℃台です。
- 塩分は、表層で 23～30‰台、底層では 33～34‰台です。
- D 灯標以北の広い海域（1 点を除く）及び中ノ瀬航路の東側、根岸湾、小柴沖の底層で**貧酸素水塊（ $\leq 2.5\text{ml/L}$ ）**を確認しました。
- 東扇島及び風の塔周辺、根岸湾の一部では海底上約 10～19m まで貧酸素状態でした。
- # の点**では中層のみ貧酸素化していました（0.9～2.4ml/L）。

前回の観測時（7/9～7/10）に比べて、貧酸素状態の観測点が 4 点から 27 点に増え、貧酸素水塊が南に拡大しました。

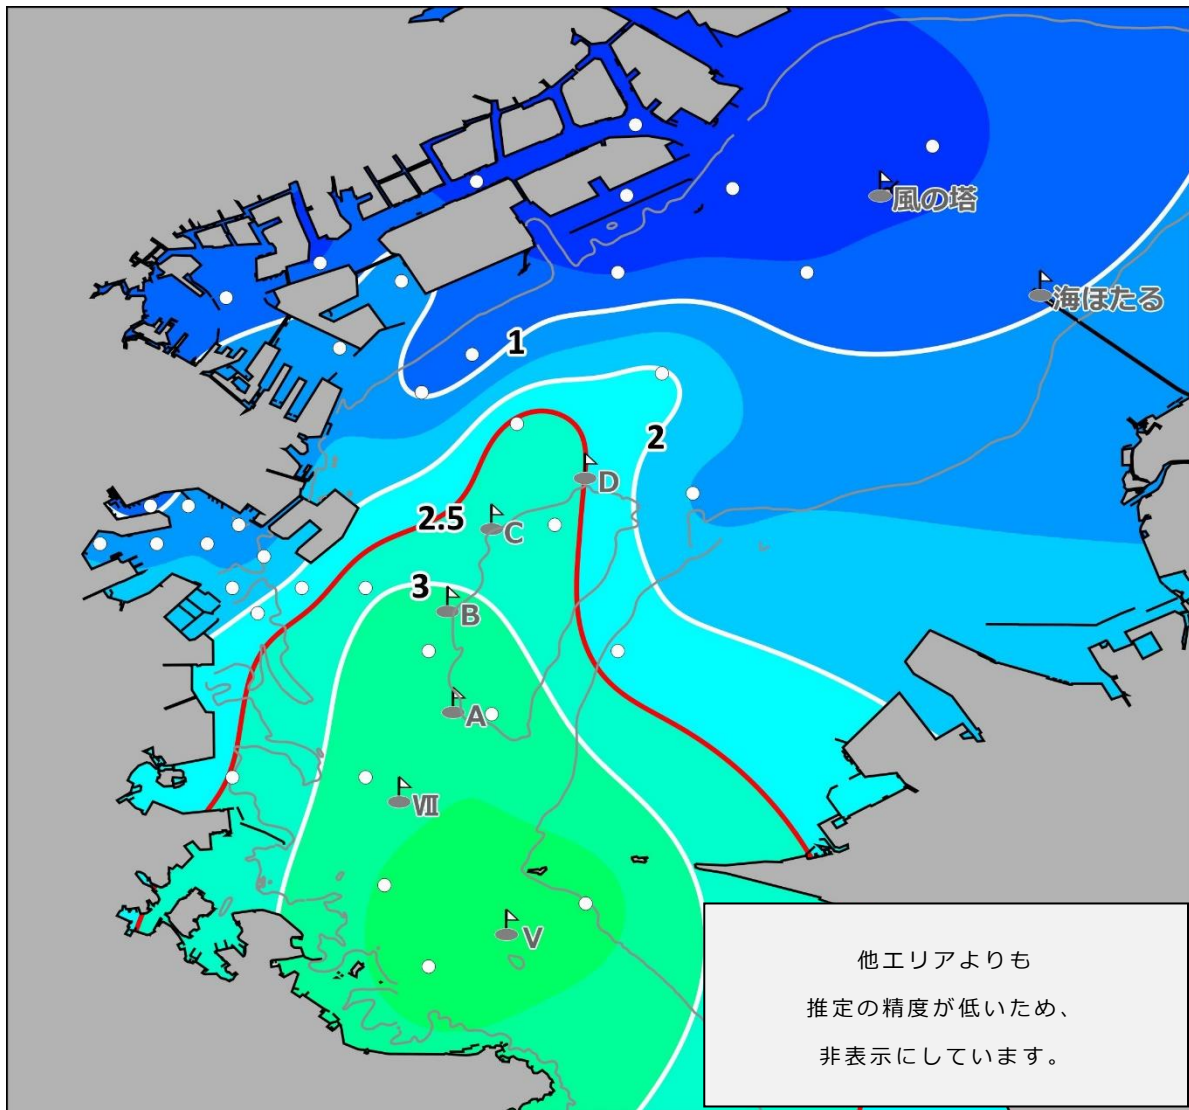
底層の溶存酸素推定分布図 (ml/L)

- D 灯標以北の広い海域及び中ノ瀬航路の東側、根岸湾、小柴沖の底層に**貧酸素水塊** ($\leq 2.5\text{ml/L}$) が見られます。漁獲物の取り扱いにご注意ください。

赤い線は貧酸素水塊の境界を、白い点は今回の調査の観測点を表しています。

※上記の分布図は調査による観測値から底層の溶存酸素量を推定したものです。

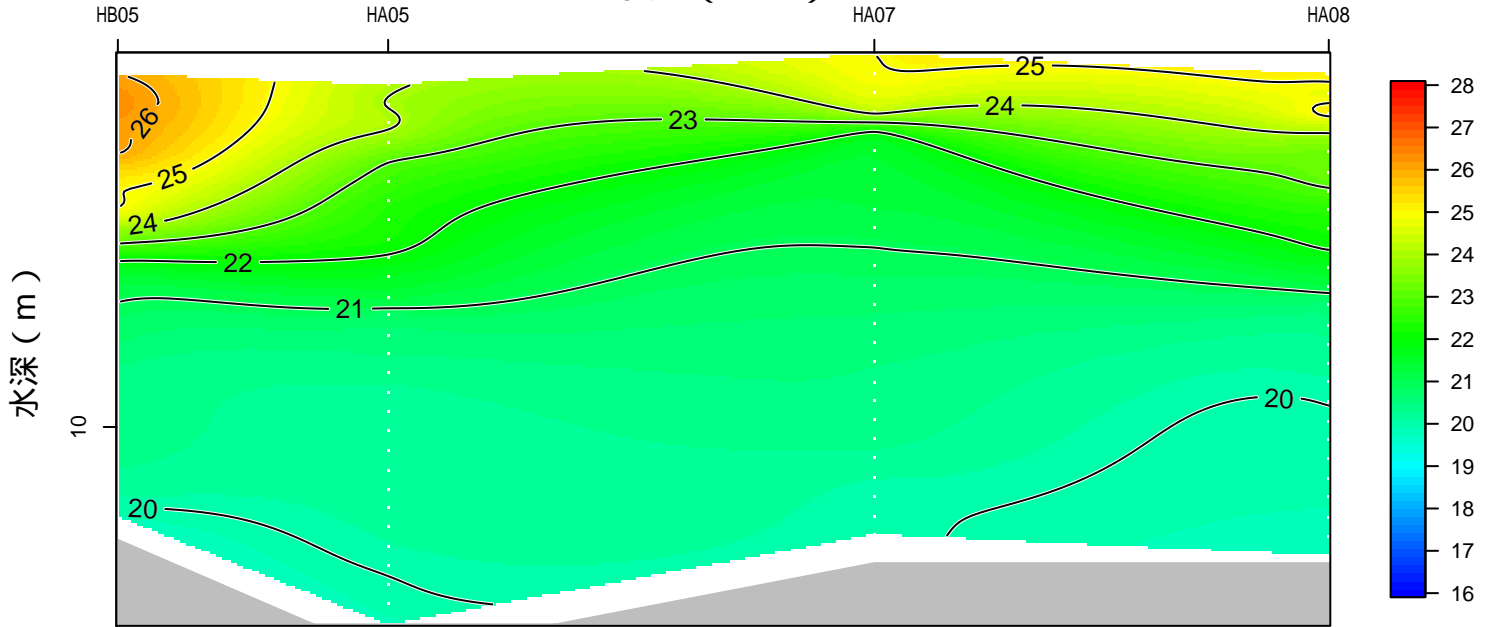
水温 ()

2019年07月25-26日の観測結果 運河
