# 東京湾溶存酸素情報

2021/10/20

漁業調査指導船江の島丸により調査を実施しました。

神奈川県水産技術センター

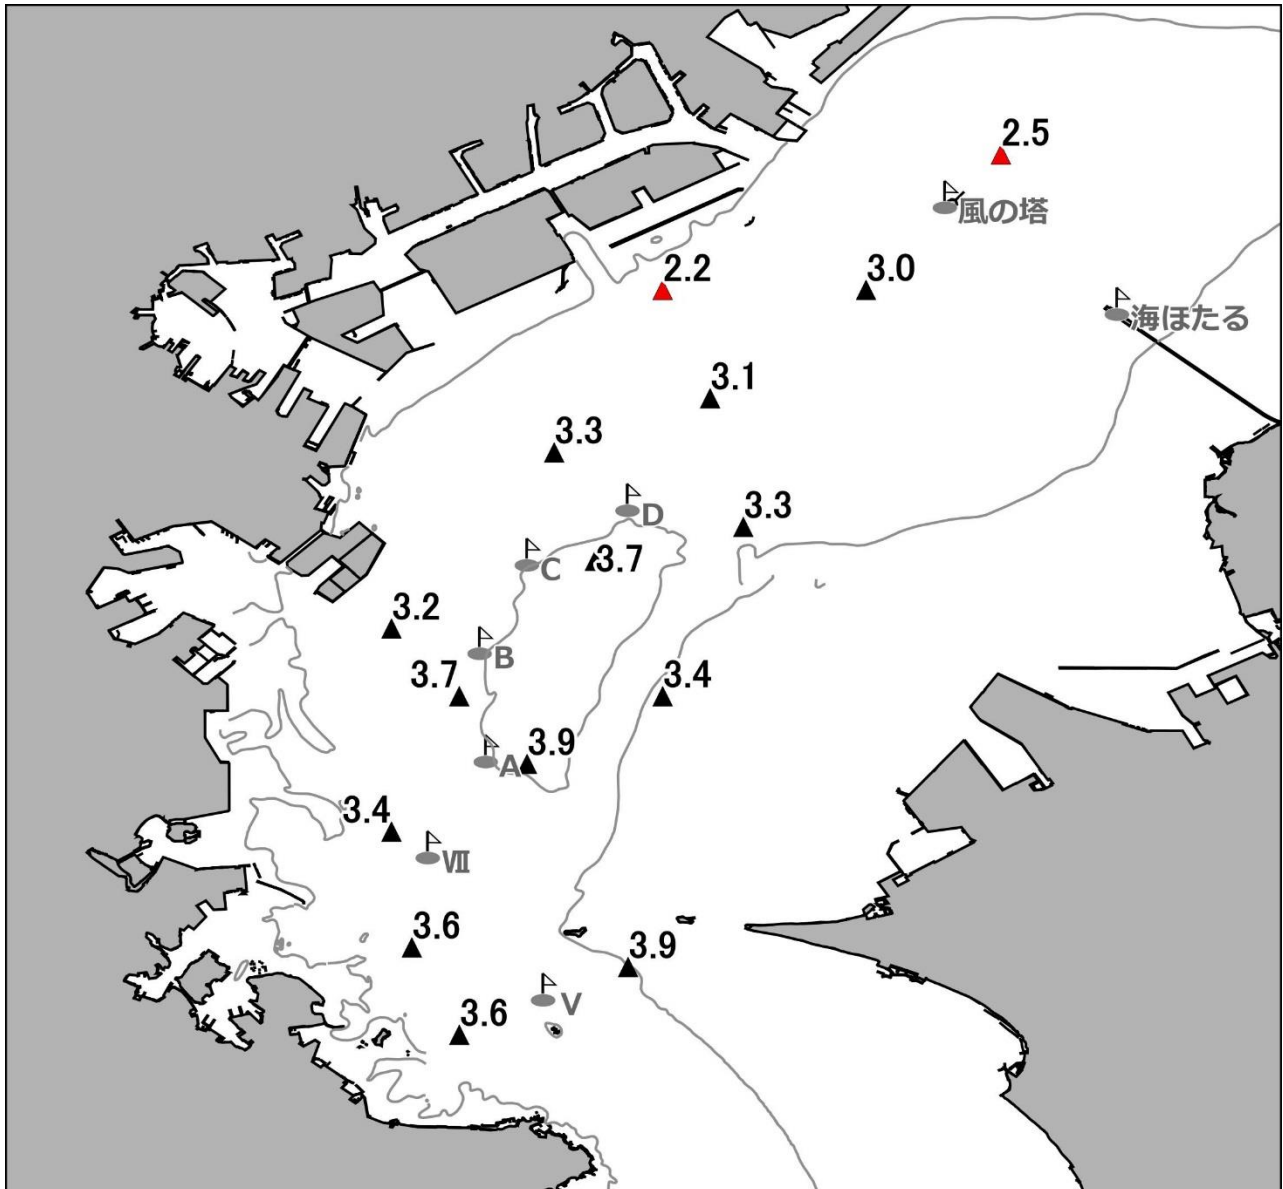
底層の溶存酸素量(ml/L) ※底層：海底上約 50cm

表層と底層の水温差が小さくなり、全体的に酸素量が回復していますが、東扇島周辺の一部海域では、依然として貧酸素水塊が見られます。

- 水温は、表層で 19~20℃台、底層では 18~19℃台です。
- 塩分は、表層で 29~31 台、底層では 33~34 台です。
- 風の塔北部や東扇島周辺の海域において、**貧酸素水塊 (≦2.5ml/L)** を確認しました。

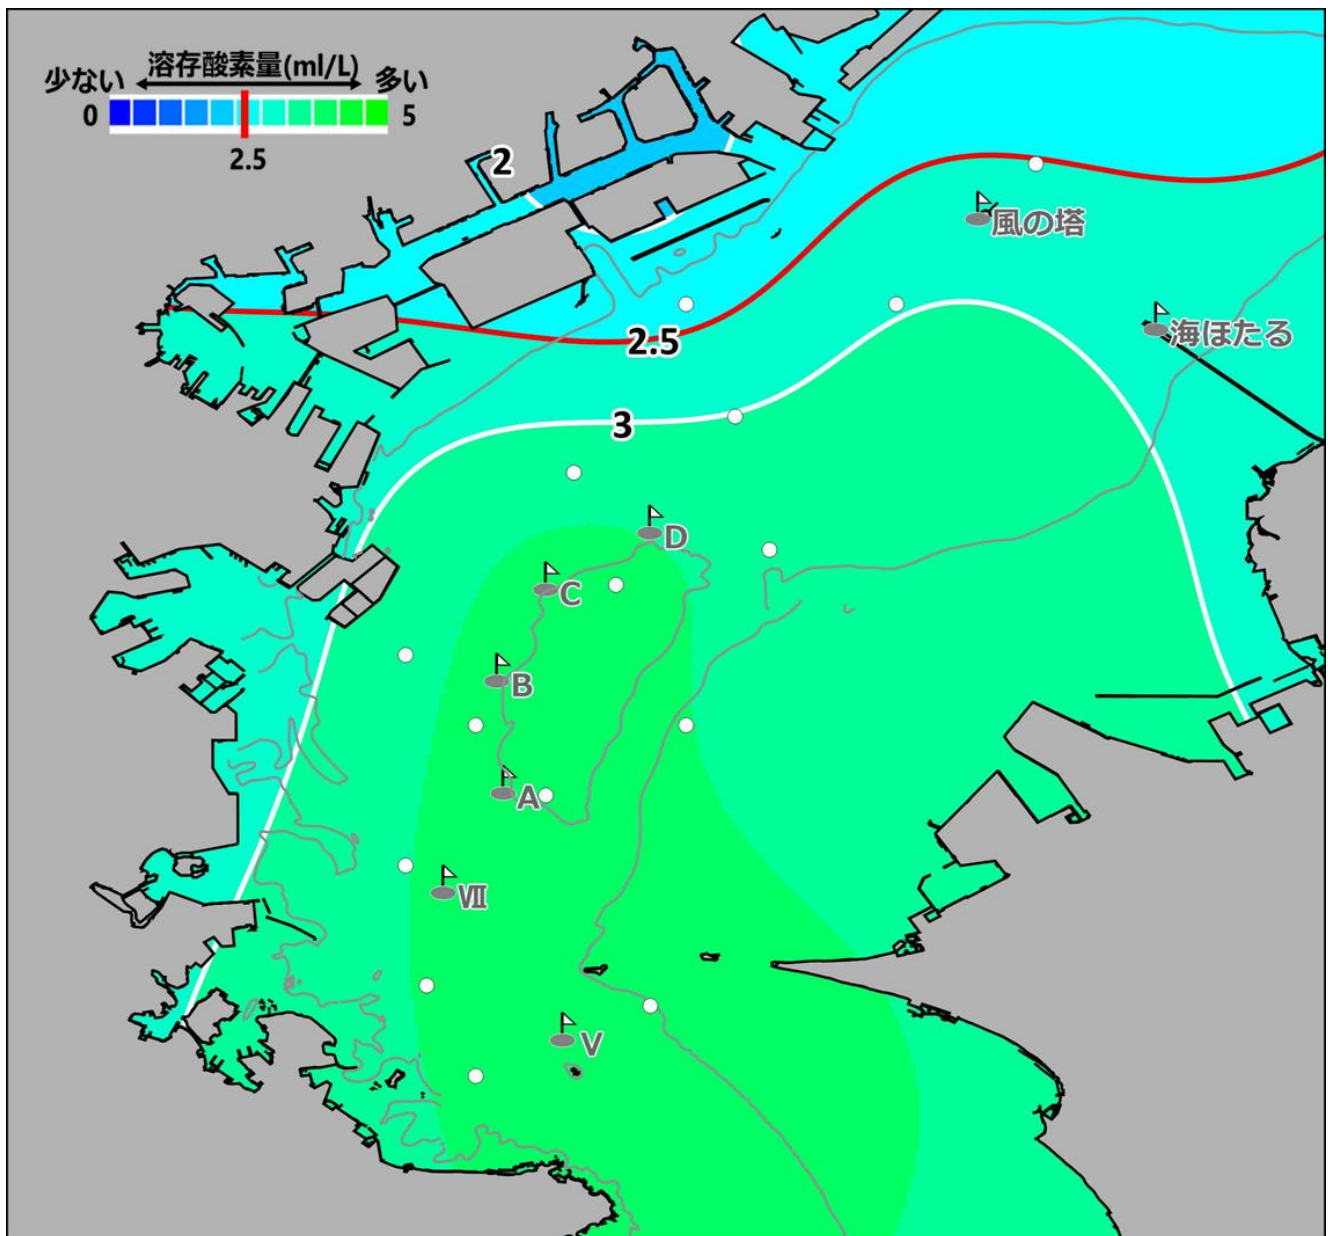
底層の溶存酸素推定分布図 (ml/L)

赤い線は貧酸素水塊の境界を、白い点は今回の調査の観測点を表しています。  
※上記の分布図は調査による観測値から底層の溶存酸素量を推定したものです。

- 風の塔北部および東扇島周辺の海域において、貧酸素水塊（ $\leq 2.5\text{ml/L}$ ）を確認しました。※ $2.5\text{ml/L} = 3.6\text{mg/L}$

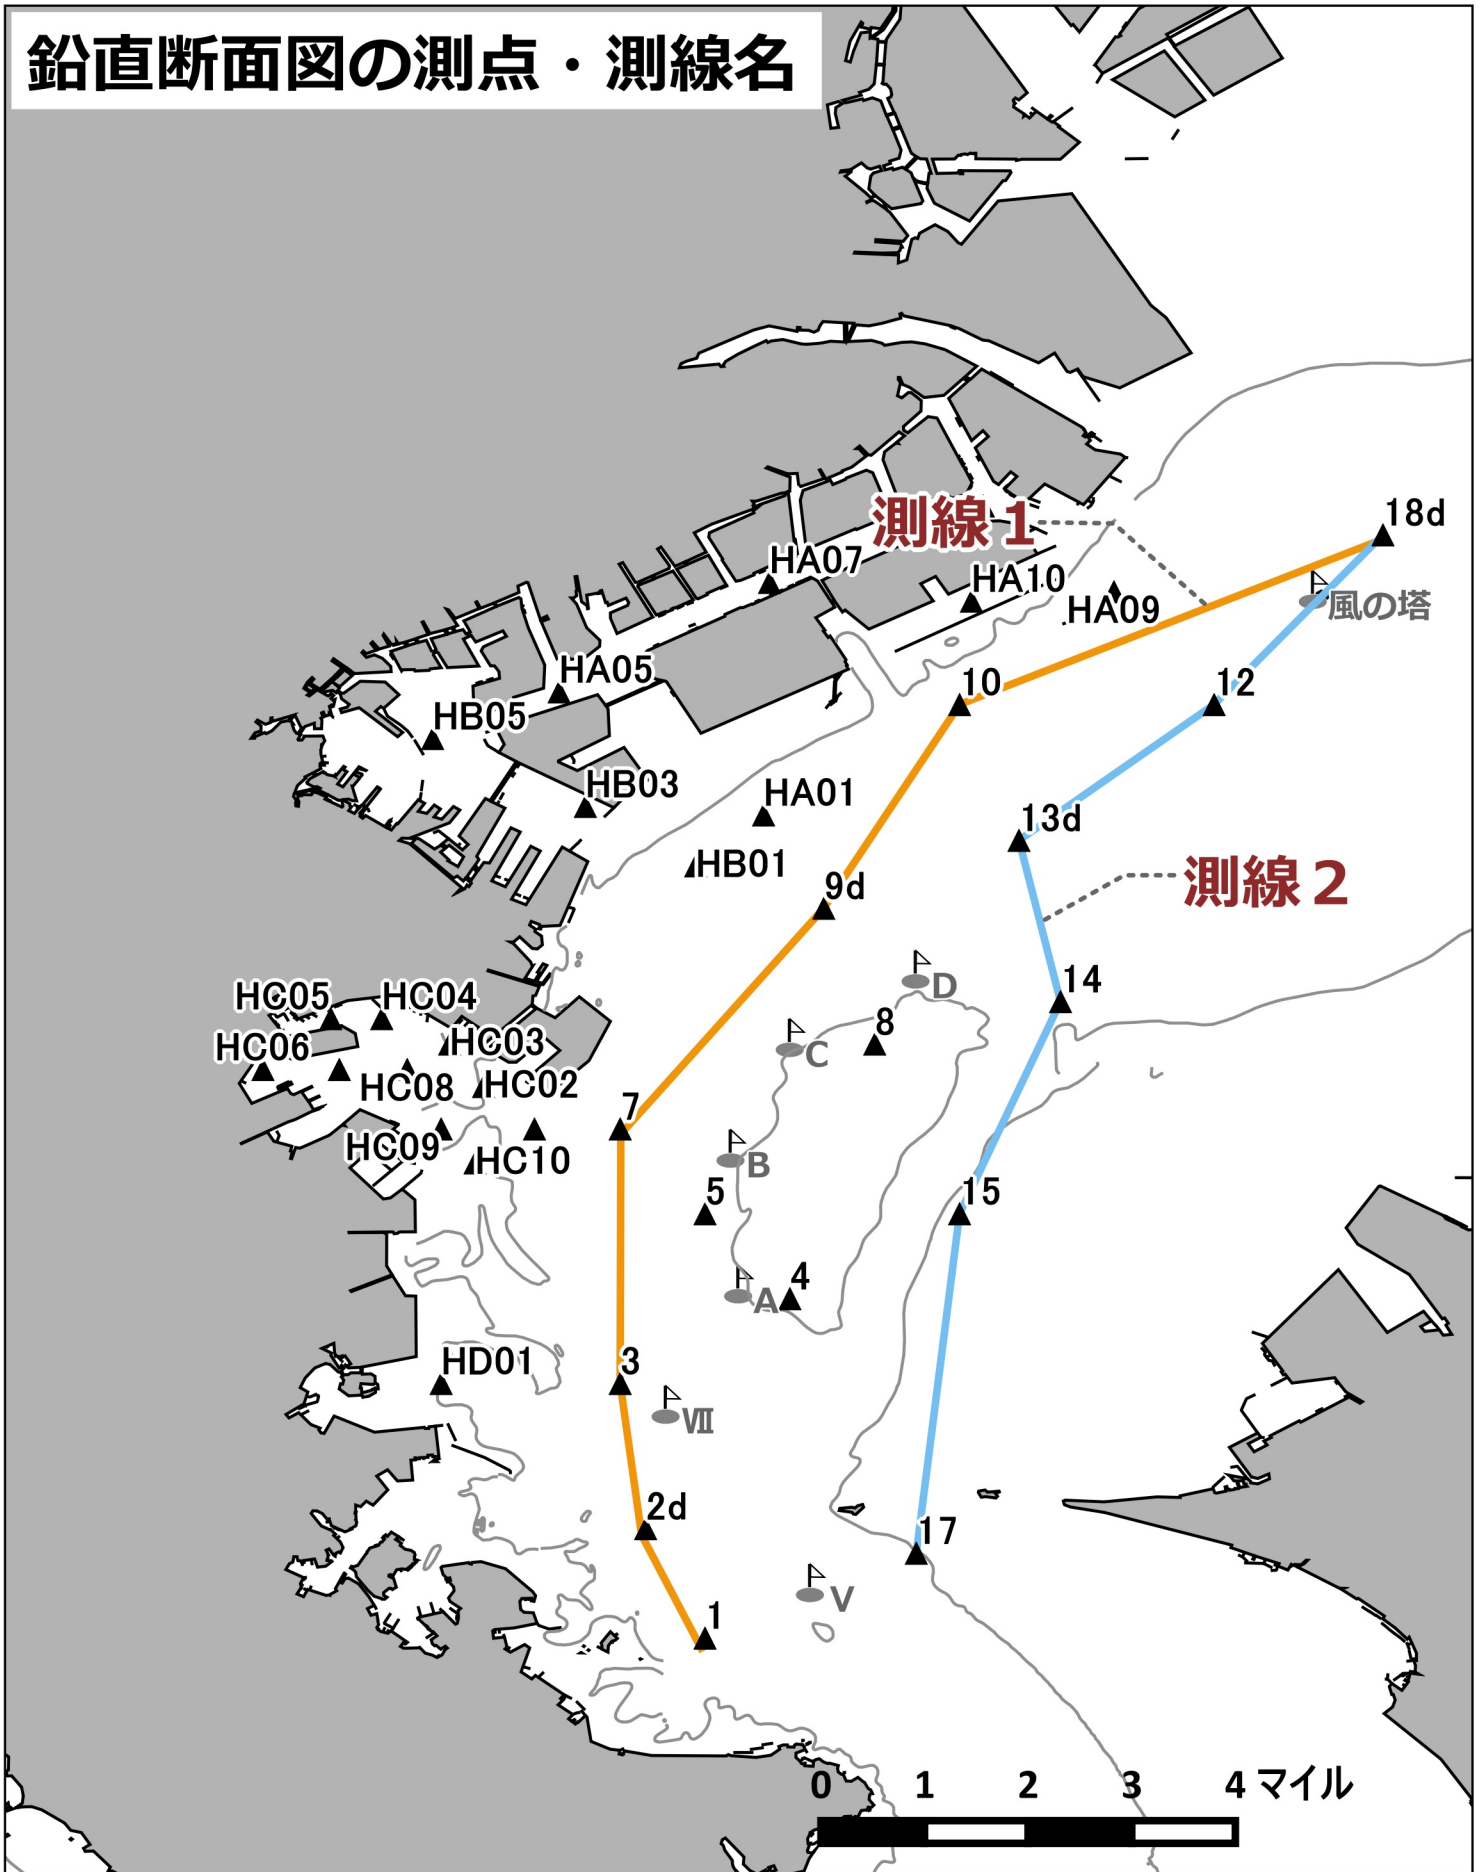
# 鉛直断面図の測点・測線名

※等深線は水深20m
