# 東京湾溶存酸素情報

漁業調査指導船ほうじょうにより調査を実施しました。

2023/06/14

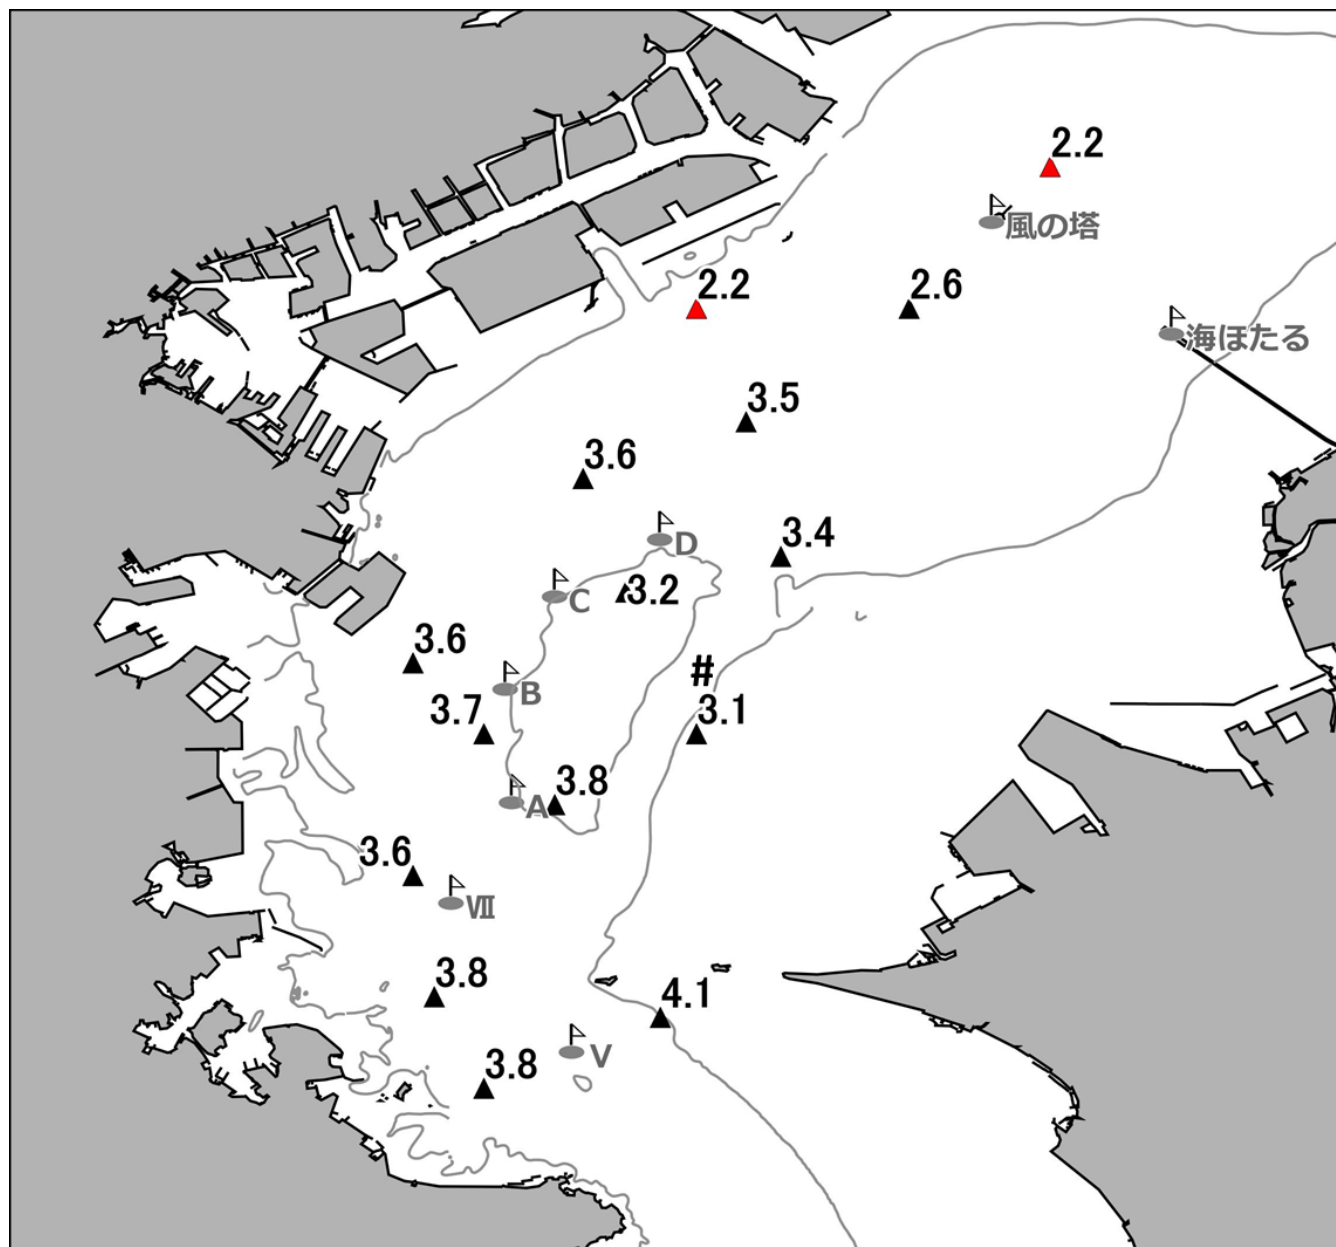
底層の溶存酸素量(ml/L) ※底層：海底上約 50cm

- 水温は、表層で 22~23℃、底層で 16~17℃台です。
- 塩分は、表層で 24~26 台、底層では 33~34 台です。
- 東扇島及び風の塔海域では 10m 以深が**貧酸素水塊** ( $\leq 2.5\text{ml/L}$ ) となっています。 ※ $2.5\text{ml/L} = 3.6\text{mg/L}$
- #の海域では中層（水深 10m）で貧酸素水塊が見られました。

厚みのある貧酸素水塊が徐々に拡大しつつあります。  
今後の操業の際にはご注意ください。

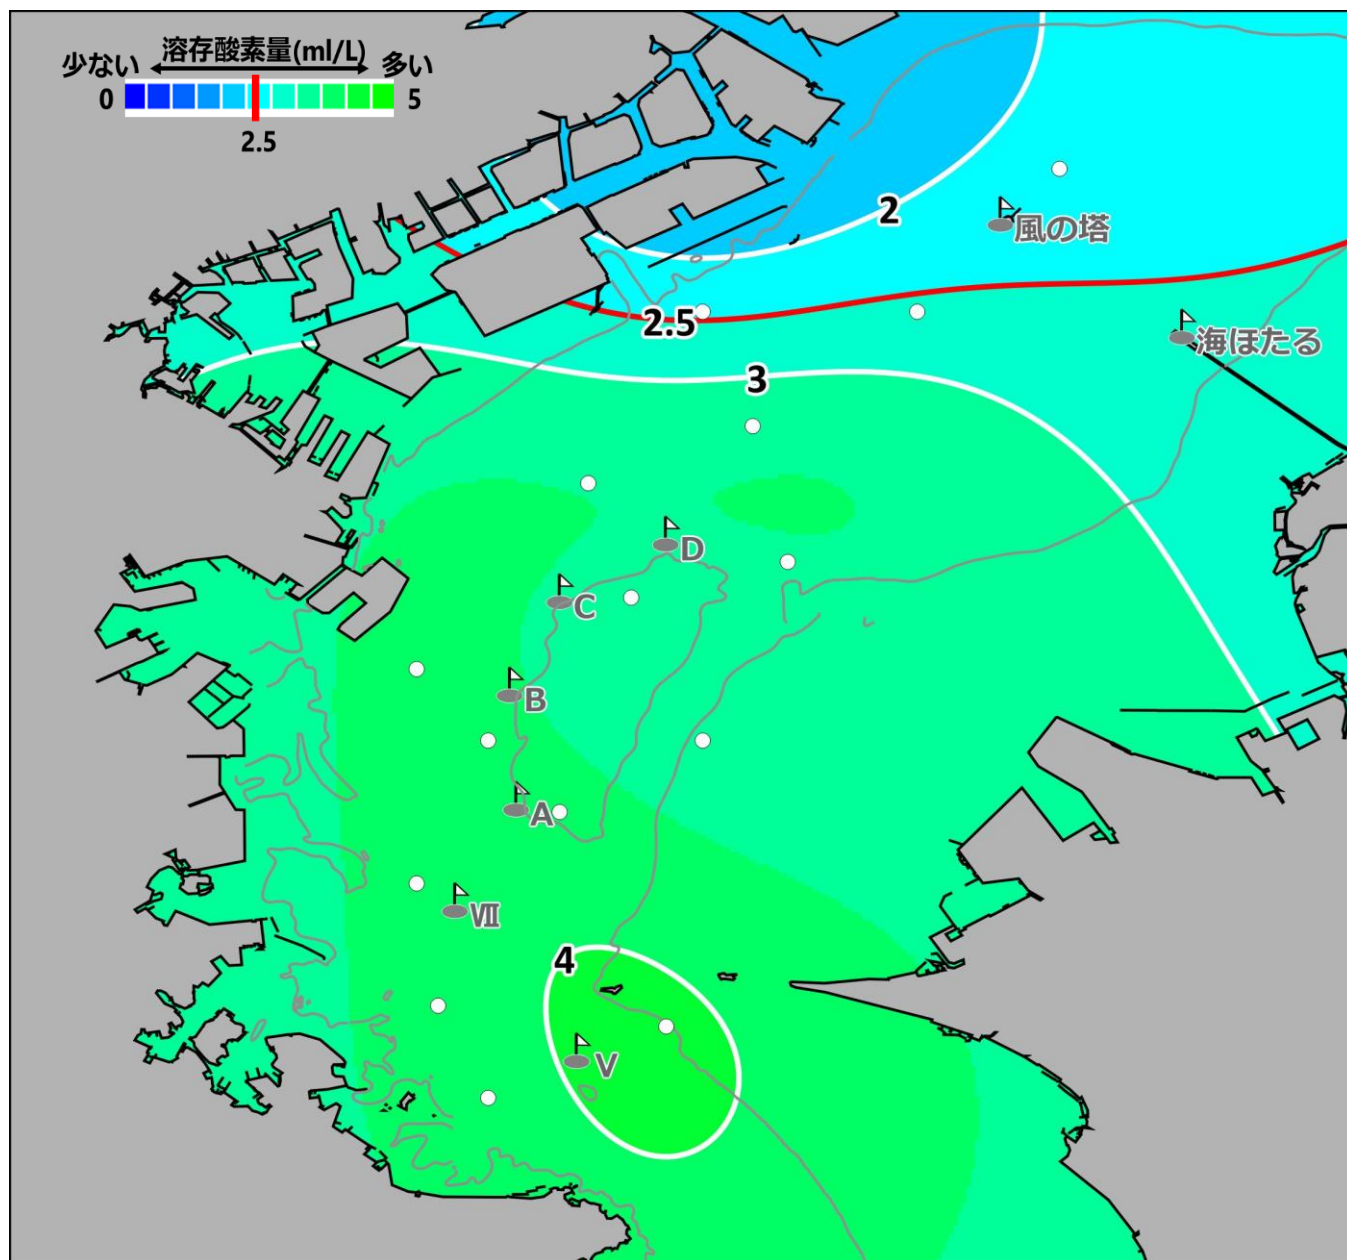
底層の溶存酸素推定分布図 (ml/L)

- 東扇島及び風の塔海域では 10m 以深が貧酸素水塊 ( $\leq 2.5\text{ml/L}$ ) となっています。 ※ $2.5\text{ml/L} = 3.6\text{mg/L}$

赤い線は貧酸素水塊の境界を、白い点は今回の調査の観測点を表しています。

※上記の分布図は調査による観測値から底層の溶存酸素量を推定したものです。
