# 東京湾溶存酸素情報

漁業調査指導船江の島丸により調査を実施しました。

# 神奈川県水産技術センター 溶存酸素情報

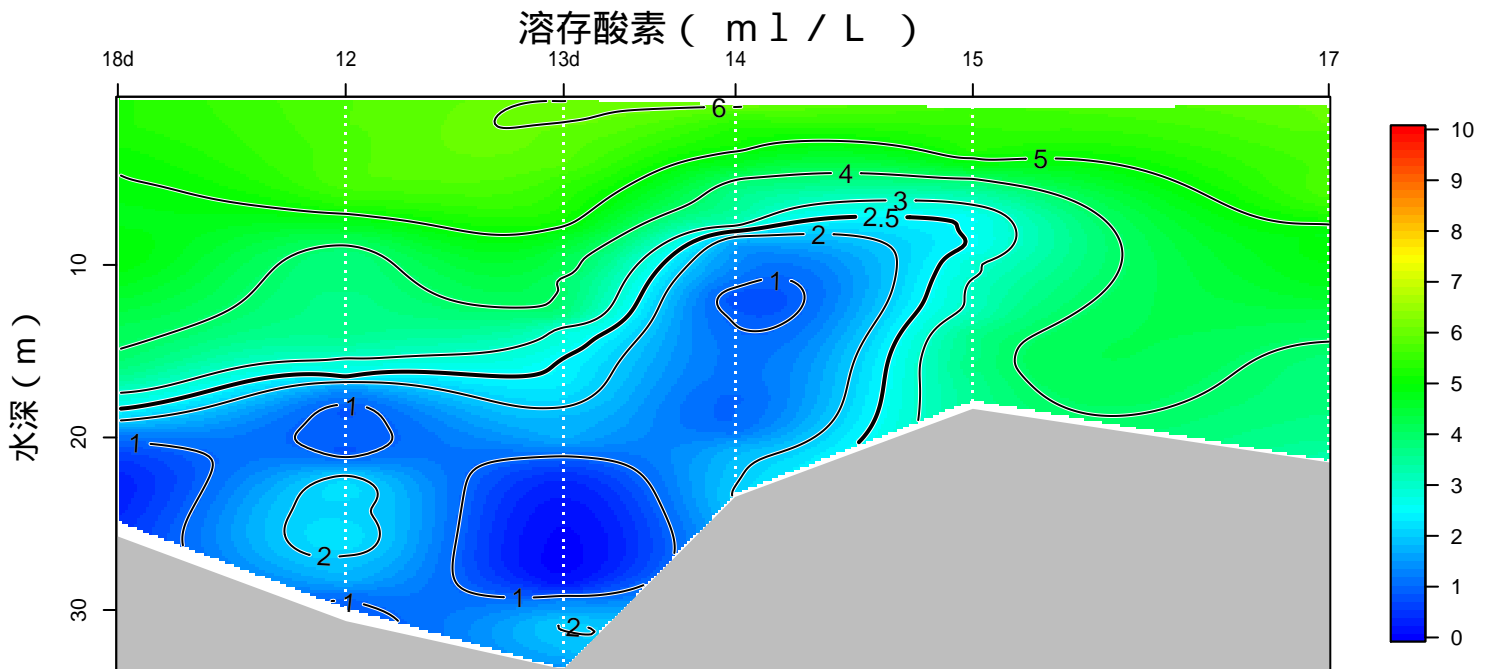
2023年07月10-11日の観測結果 測線2

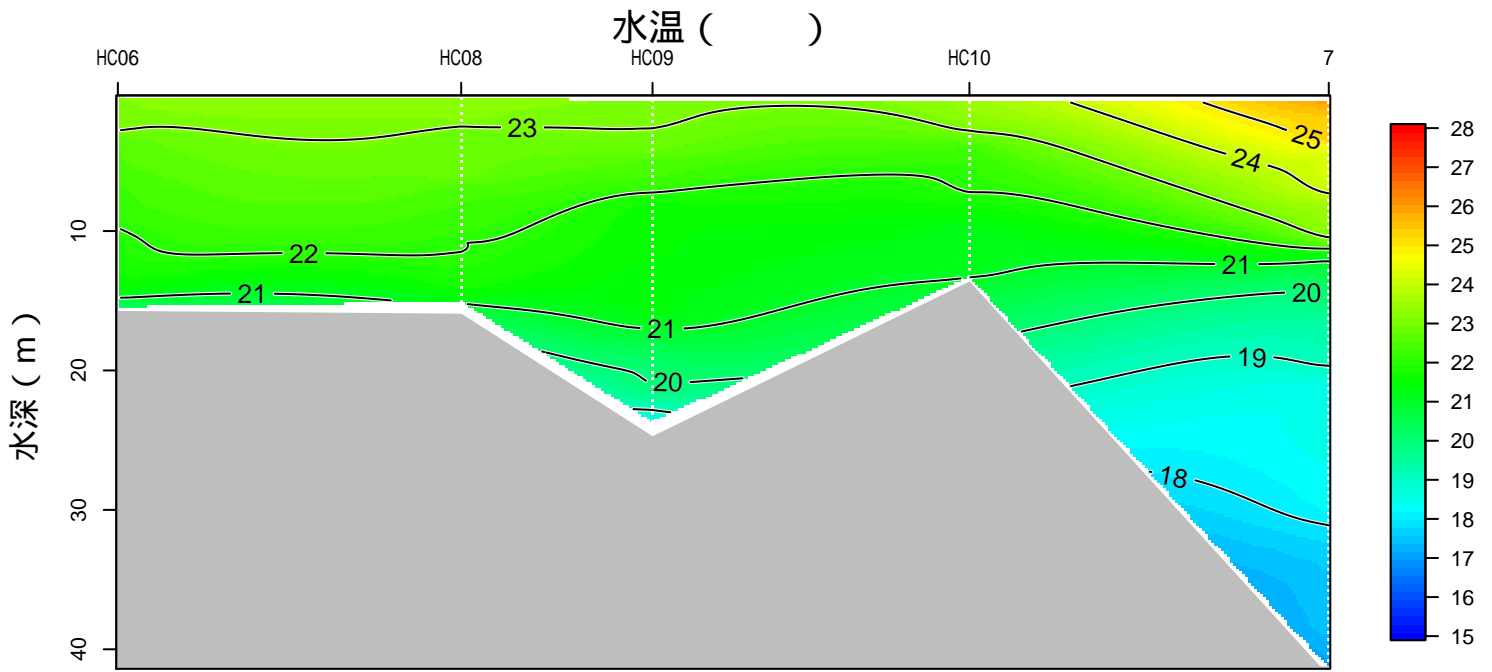
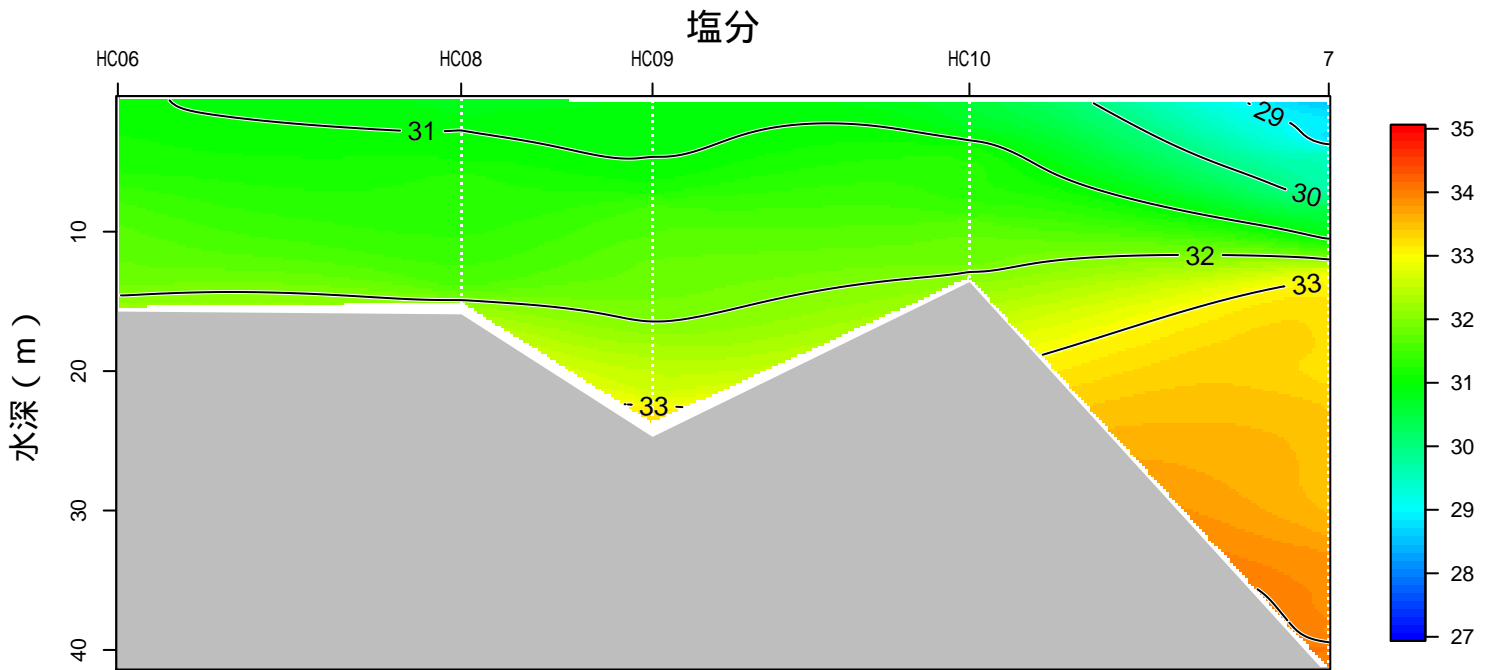
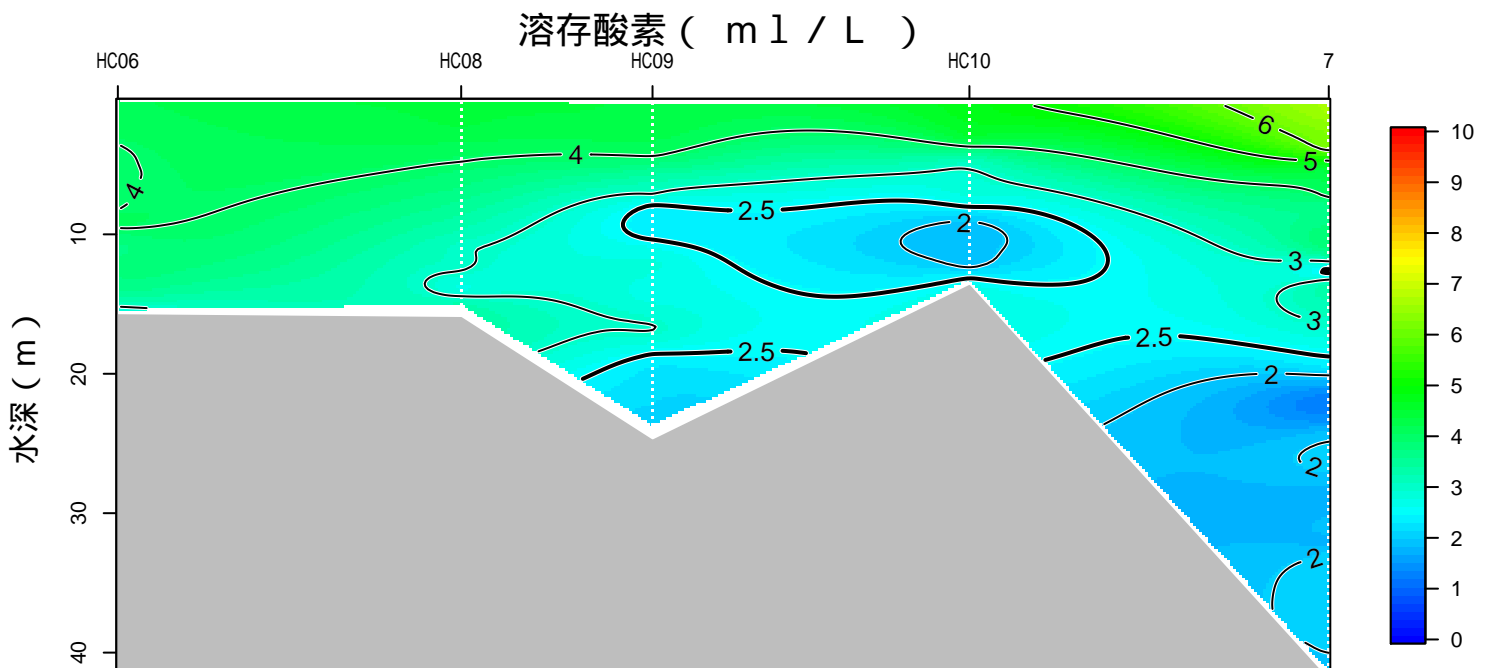
2023年07月10-11日の観測結果 根岸湾南
