東京湾溶存酸素情報

2023/10/18

漁業調査指導船ほうじょうにより調査を実施しました。

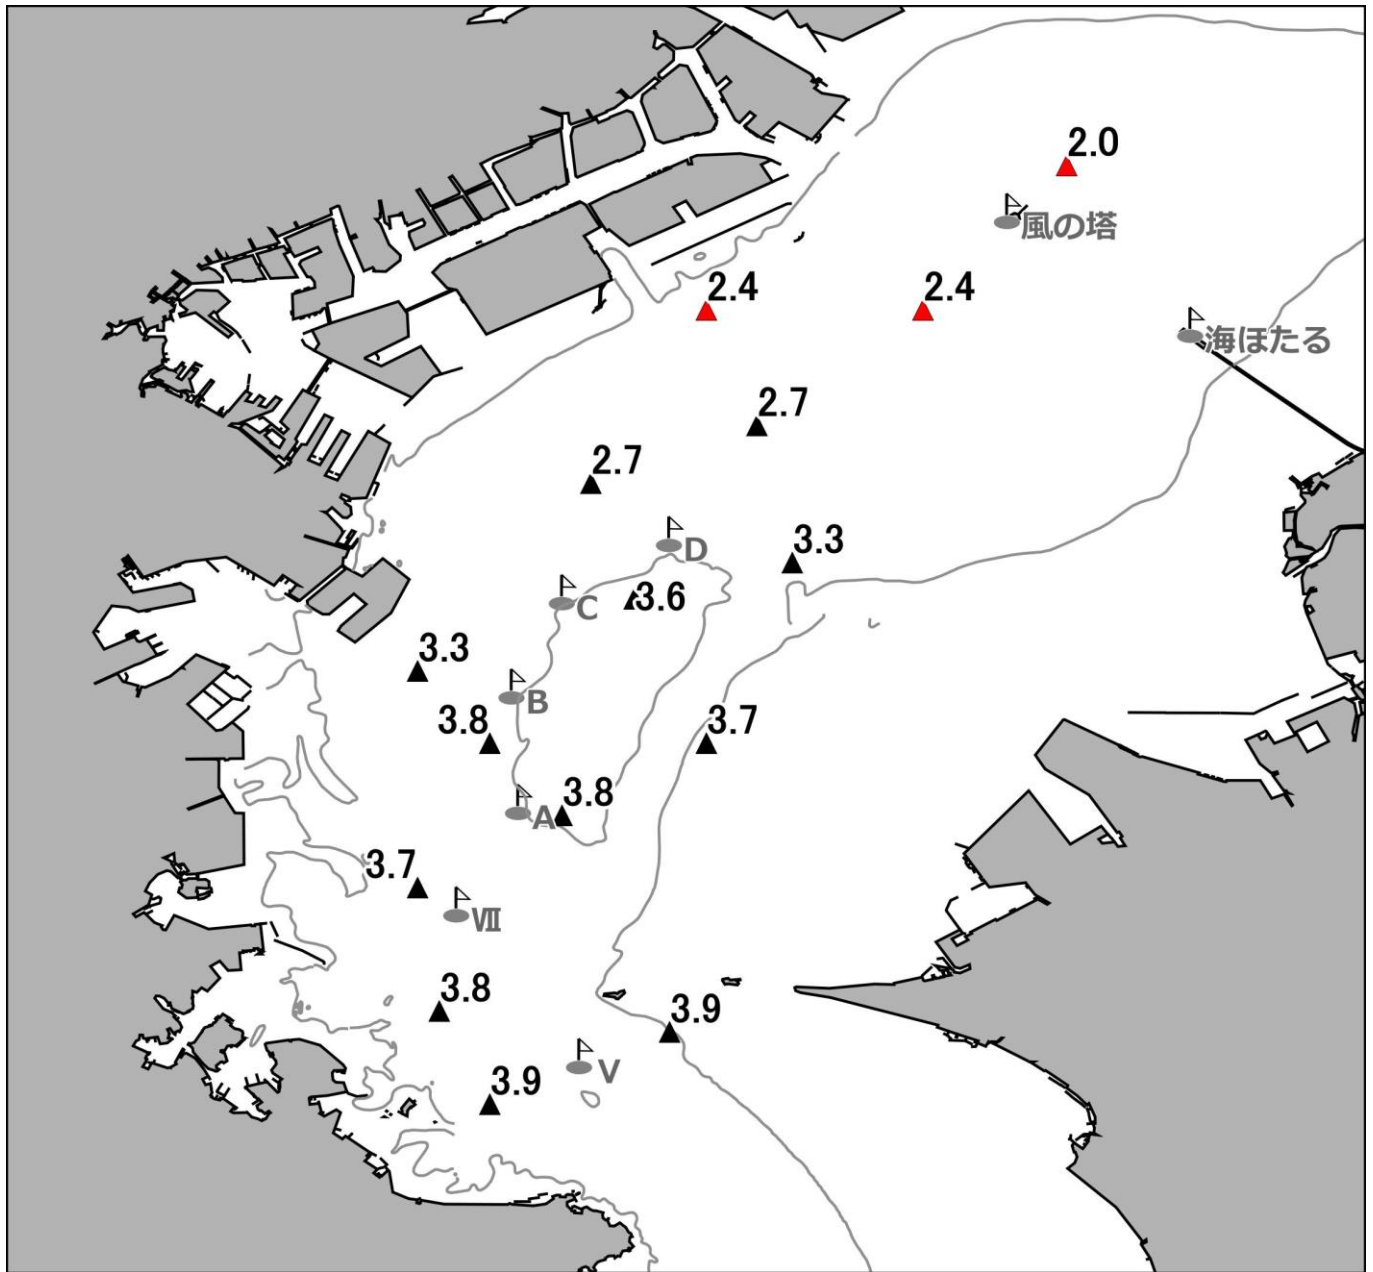
底層の溶存酸素量(ml/L) ※底層：海底上約 50cm

表層と底層の水温差が小さくなっており、貧酸素水塊は解消しつつあります。北部海域では、海底付近でまだ貧酸素水塊が分布していますので、今後の操業の際にはご注意ください。

- 水温は、表層で 20~21℃台、底層：19~21℃台です。
- 塩分は、表層で 30~31 台、底層では 33~34 台です。
- 東扇島沖と風の塔周辺で貧酸素水塊（ $\leq 2.5\text{ml/L}$ ）が確認されました。

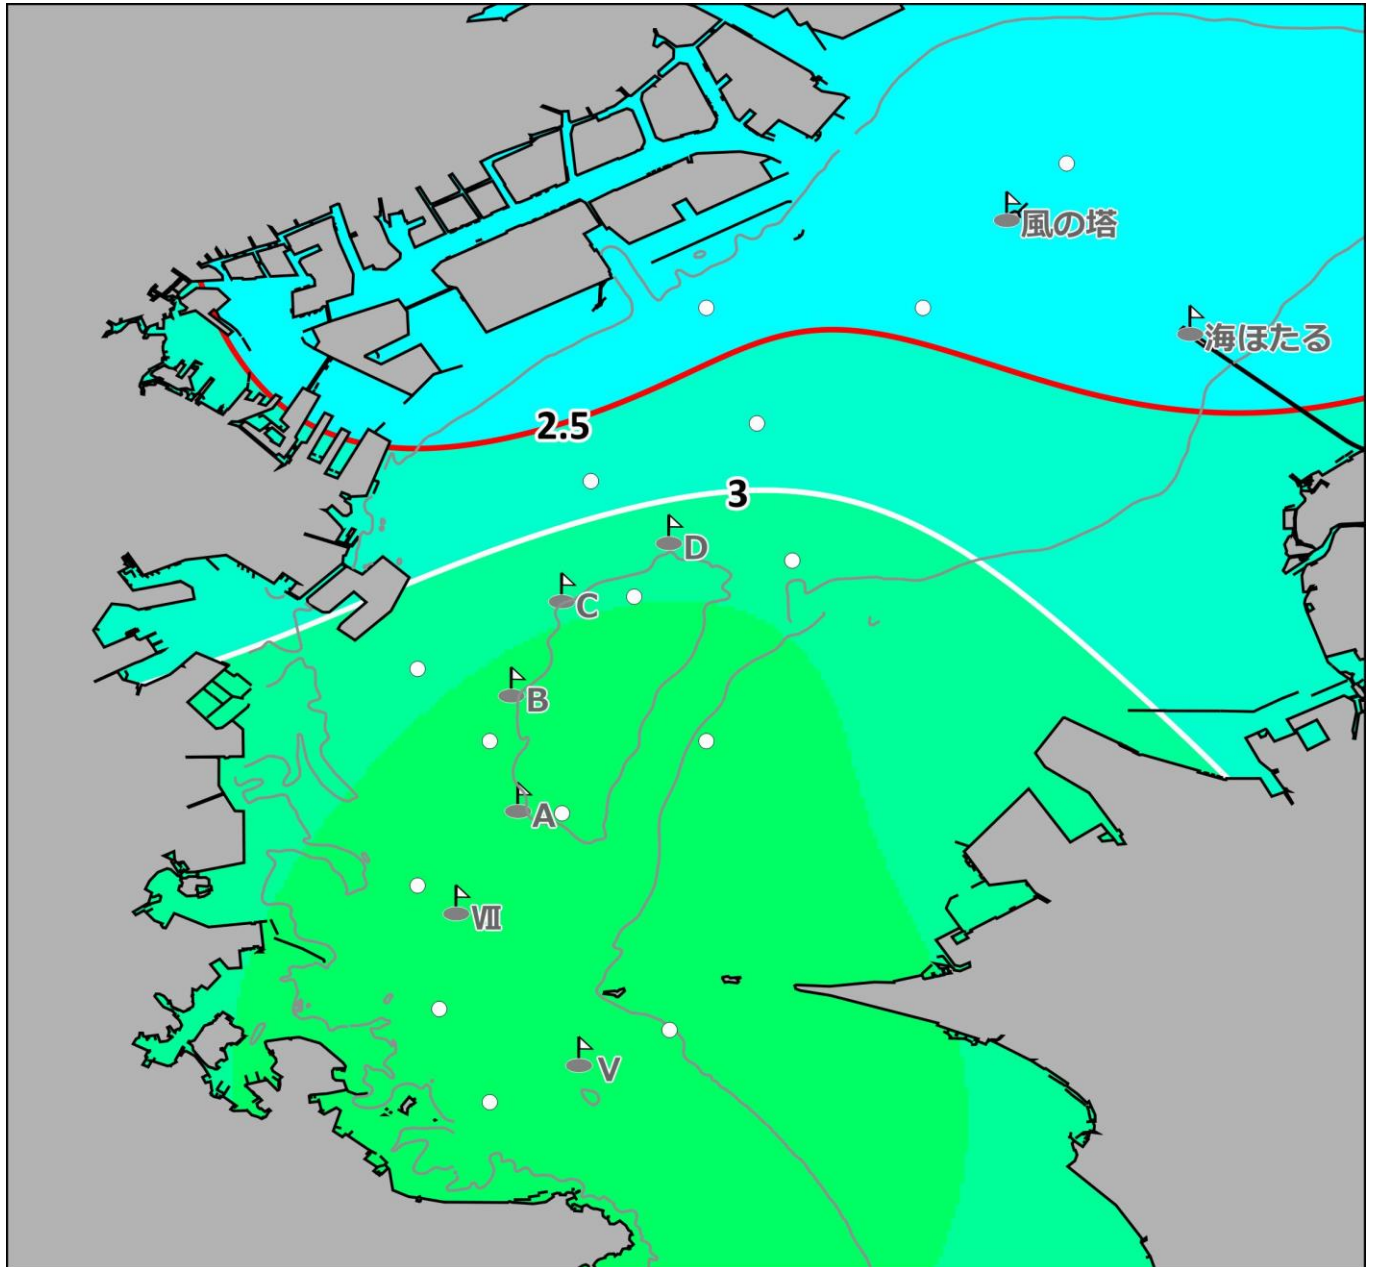
底層の溶存酸素推定分布図 (ml/L)

赤い線は貧酸素水塊の境界を、白い点は今回の調査の観測点を表しています。

※上記の分布図は調査による観測値から底層の溶存酸素量を推定したものです。

○東扇島沖や風の塔周辺で貧酸素水塊（ ≤ 2.5 ml/L）が確認されました。
